Untersuchungsbericht 431/15

Schwerer Seeunfall

**Schwerer Maschinenschaden mit
anschließendem Brand
an Bord des Frachters THETIS D
am 26. Oktober 2015
in der Kieler Bucht**

14. Juni 2018

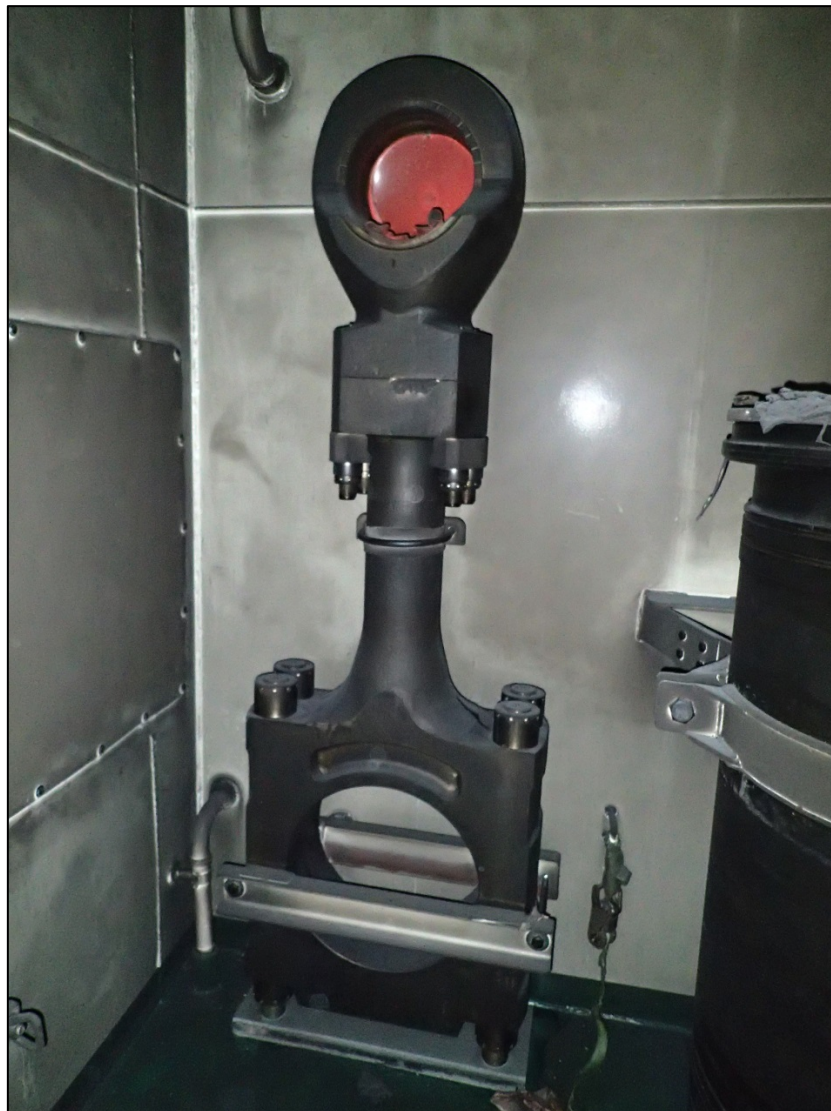
Abbildung 9: Ersatz-Pleuelstange im Maschinenraum der THETIS D

Auf der THETIS D wurde eine Ersatzpleuelstange mitgeführt (siehe Abb. 9), so dass die Möglichkeit zum Austausch im Bedarfsfall bestand.

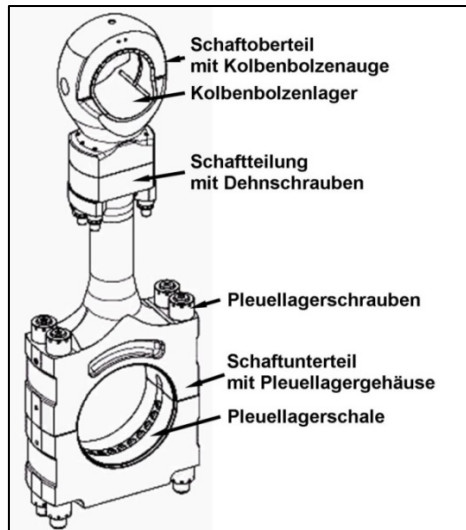
Abbildung 11: Pleuelstange, technische Zeichnung

„Die schaftgeteilte Pleuelstange besteht aus dem oberen Teil mit einem gestuften Pleuelauge und dem unteren Teil mit dem Pleuellager. Beide Teile sind an der Schaftteilung durch sechs Dehnschrauben miteinander verbunden.“

[Das Kolbenbolzenlager] ist einteilig und in das Kolbenbolzenauge eingepresst. Das Pleuellager ist zweiteilig mit einer Ober- und einer Unterschale ausgeführt, die durch vier Schrauben im Lagergehäuse verspannt werden. (...) Die Pleuelstange [der THETIS D] ist an der Schaftteilung auseinander gerissen und kurz oberhalb des Pleuellagers gerissen.

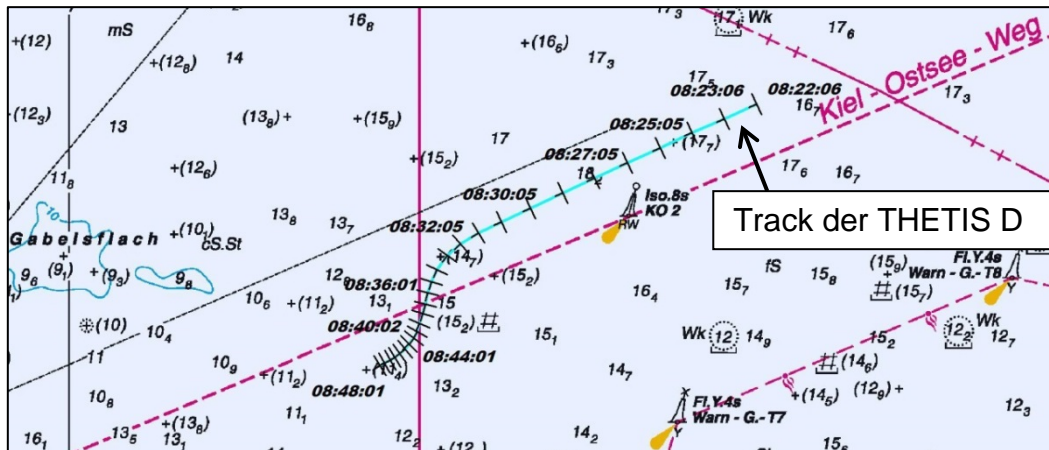
Abbildung 17: Fahrtverlauf der THETIS D

Aus den ebenfalls ausgelesenen AIS-Positionsdaten der THETIS D wurde für den unfallrelevanten Zeitraum folgender Fahrtverlauf rekonstruiert (siehe Abbildung 17).

Aus dem Fahrtverlauf ist ersichtlich, dass die THETIS D ab 08:37 Uhr die Trennlinie des Kiel-Ostsee-Weges überfuhr und danach manövrierunfähig entgegen der empfohlenen Fahrtrichtung des Kiel-Ostsee-Weges in der deutschen ausschließlichen Wirtschaftszone der Ostsee trieb.

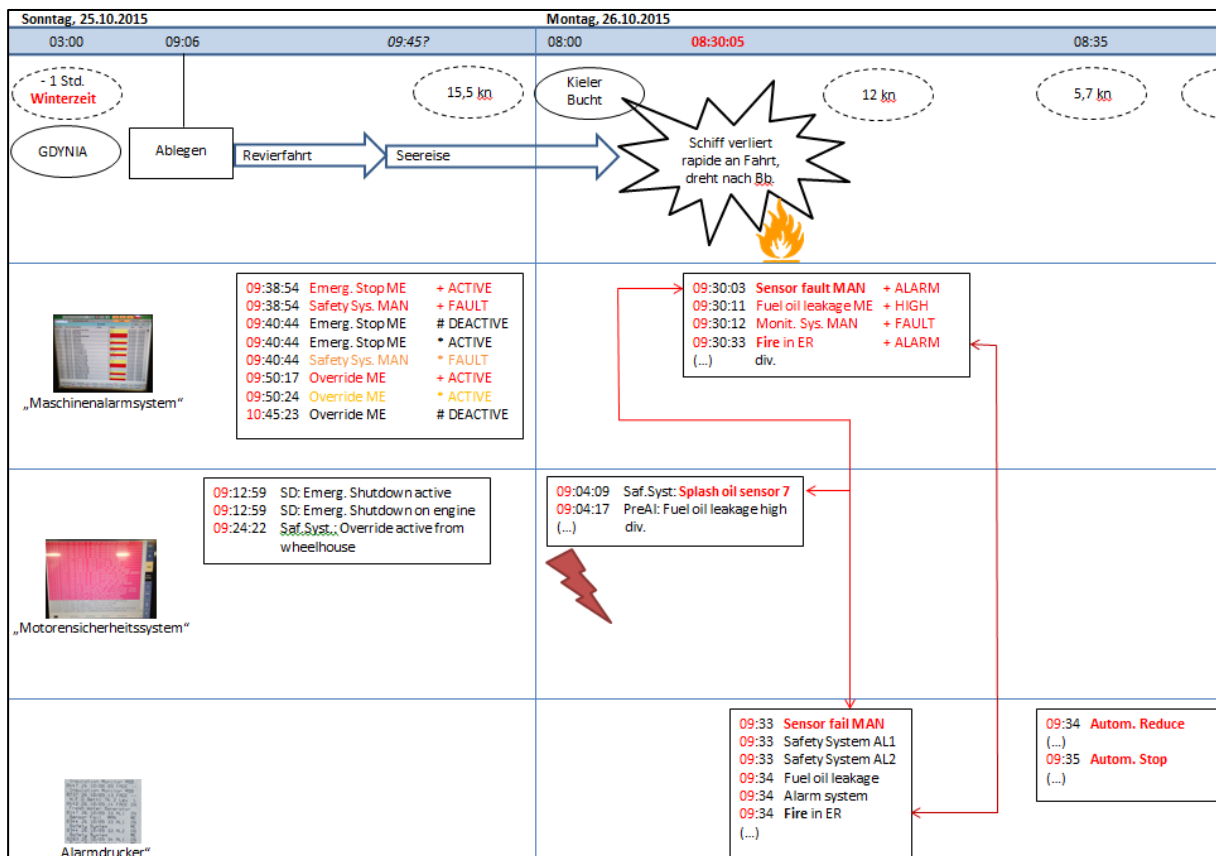
Abbildung 18: Auflaufende Maschinenalarms zur Unfallzeit, Auszug aus der graphischen Aufbereitung der BSU

Die Rekonstruktion des Unfallhergangs anhand der Alarm-Aufzeichnungen aus dem Maschinenkontrollraum der THETIS D erwies sich als schwierig. Die Aufzeichnungen der unterschiedlichen Sicherheitssysteme lagen zum Teil nur auszugsweise vor und wichen in ihren Einträgen erheblich voneinander ab. So wurde beispielsweise 26 Minuten⁹ vor dem Unfall durch das Motorsicherheitssystem ein Splash-Oil-Alarm der Zylindereinheit 7 aufgezeichnet (siehe Abbildung 18¹⁰).

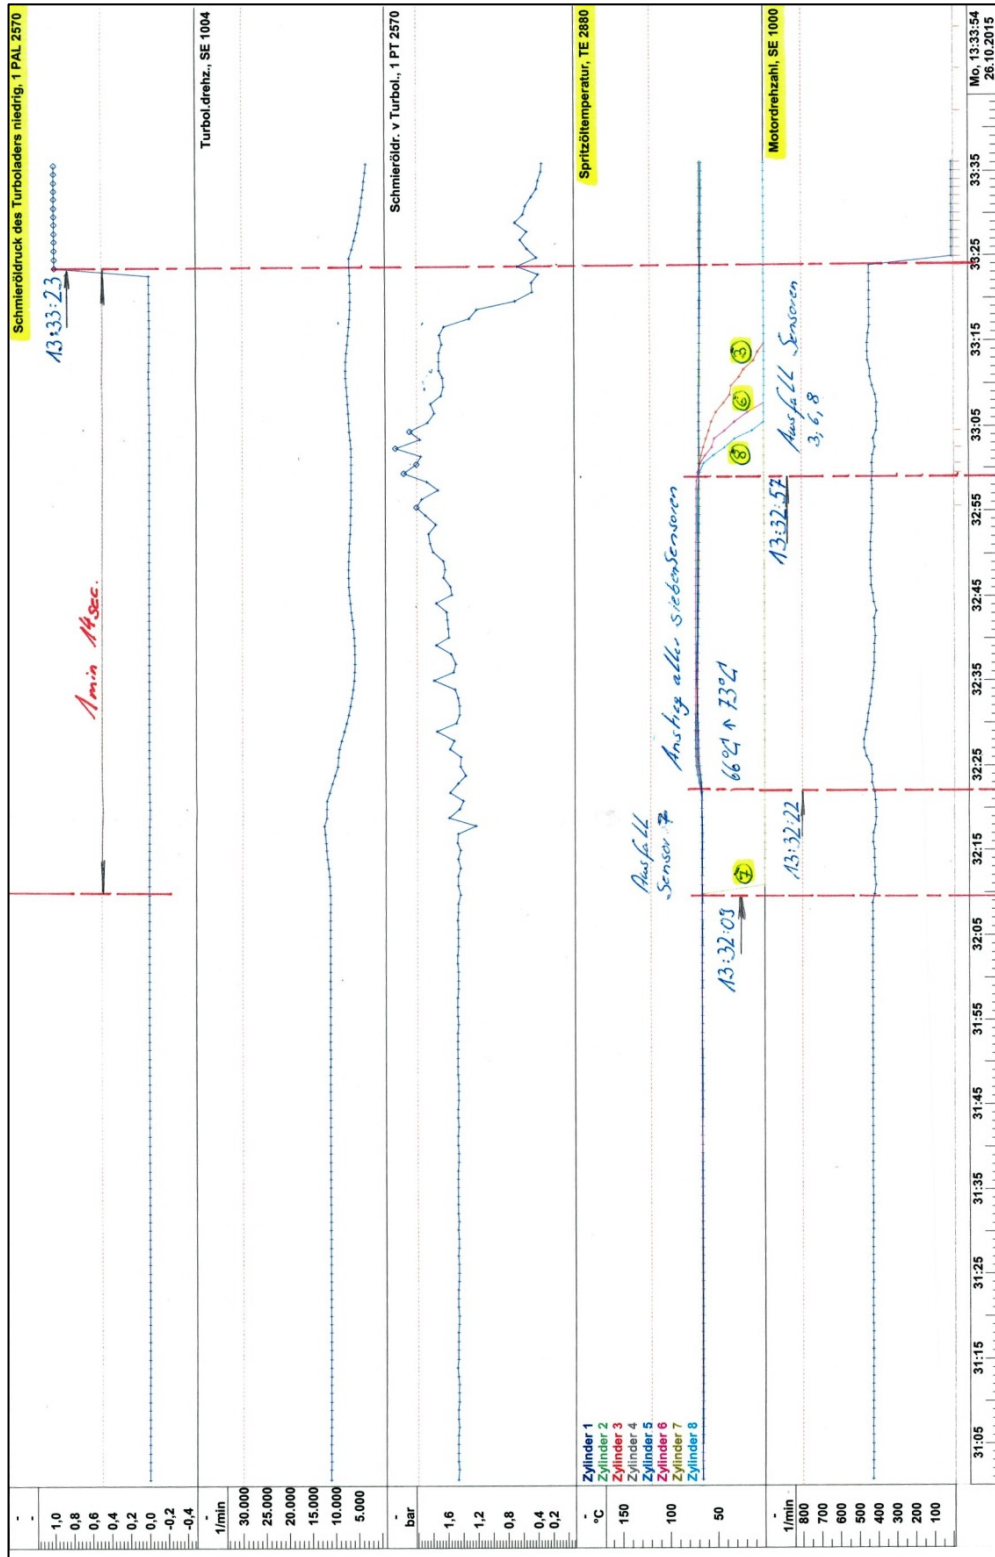
Abbildung 19: Auszug aus dem herstellereitigen Diagnosesystem für die Hauptmaschine (Spritzöltemperatur und Schmieröldruck des Turboladers)

Der Konfiguration zufolge hätte das Splash-Oil-Monitoring-System demnach bei Erreichen eines der beiden kritischen Kriterien mit einer Verzögerung von nur 1,7 Sekunden die Hauptmaschine gestoppt. Ein Weiterlaufen der Hauptmaschine über einen Zeitraum von mehreren Minuten nach dem Schadenseintritt war somit bei funktionierendem Splash-Oil-Monitoring-System ausgeschlossen. Als Nachweis der Funktionsfähigkeit wurde der BSU im November 2016 ein Auszug aus dem herstellereigenen Diagnosesystem für die Hauptmaschine vorgelegt (vgl. Abbildungen 19 und 20). Die in den Aufzeichnungen enthaltene Systemzeit weicht um +5 Stunden von der Ortszeit ab (13:xx Uhr statt 08:xx Uhr). Den Aufzeichnungen zufolge fiel zunächst der Sensor in Zylinder 7 aus. Darauf folgte der gleichzeitige

Anstieg der Spritzöltemperatur in den übrigen Sensoren von 66°C auf 73°C, bevor auch die Sensoren aus den Zylindern 3, 6 und 8 ausfielen. Der automatische Stopp der Hauptmaschine wurde durch zu geringen Schmieröldruck des Turboladers ausgelöst, bevor andere Sicherheitssysteme greifen konnten.

Die Unterlagen belegen, dass zum Zeitpunkt des automatischen Maschinenstopps noch keine der beiden Bedingungen (Temperatur 80°C oder Temperaturdifferenz +3 K) erfüllt waren, die das Splash-Oil-Monitoring-System veranlasst hätten, den Maschinenstopp auszulösen. Die Überwachung des Schmieröldrucks des Turboladers war so kalibriert, dass bei Abfallen des Drucks auf 0,9 bar ein automatischer Maschinenstopp erfolgte. Dieses Kriterium war den Aufzeichnungen des Diagnosesystems zufolge um 08:33:23 Uhr eingetreten und hatte dementsprechend den Maschinenstopp herbeigeführt. Die dokumentierte Uhrzeit steht unter Berücksichtigung der Zeitdifferenz von + 5 Stunden mit den Aufzeichnungen von Bord (Maschinenalarmsystem und Alarmdrucker, aufgezeichnet in UTC + 2 Std.) sowie den landseitigen AIS-Aufzeichnungen der Verkehrszentrale (u.a. Schiffsgeschwindigkeit über Grund - SOG, aufgezeichnet in UTC + 1 Std.) im Einklang (vgl. Tabelle 4 mit synchronisierten Uhrzeiten zur besseren Übersicht; alle Angaben in UTC + 1 Std. = Ortszeit).

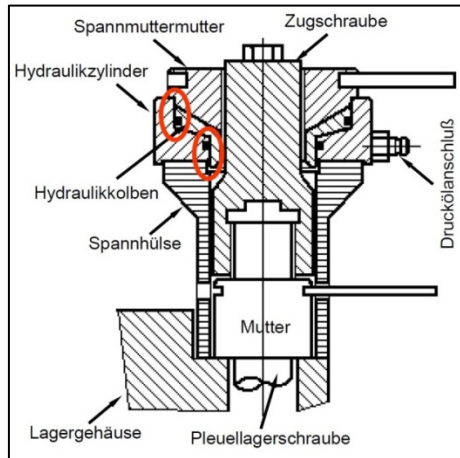
Abbildung 21: Hydraulische Spannvorrichtung (Schematische Zeichnung)

Das herstellerekonforme Spannen der Pleuellagerschrauben erforderte den Einsatz einer an eine Hochdruckpumpe angeschlossenen hydraulischen Spannvorrichtung (vgl. Abbildung 21). Das Handbuch führt zur Wirkungsweise aus:

Ansaugbewegung wiederholt. Der luftseitig wirksame Druck ist normalerweise so reduziert, dass auf der Hydraulikseite ein Druck von 1500 bar erzeugt werden kann.“

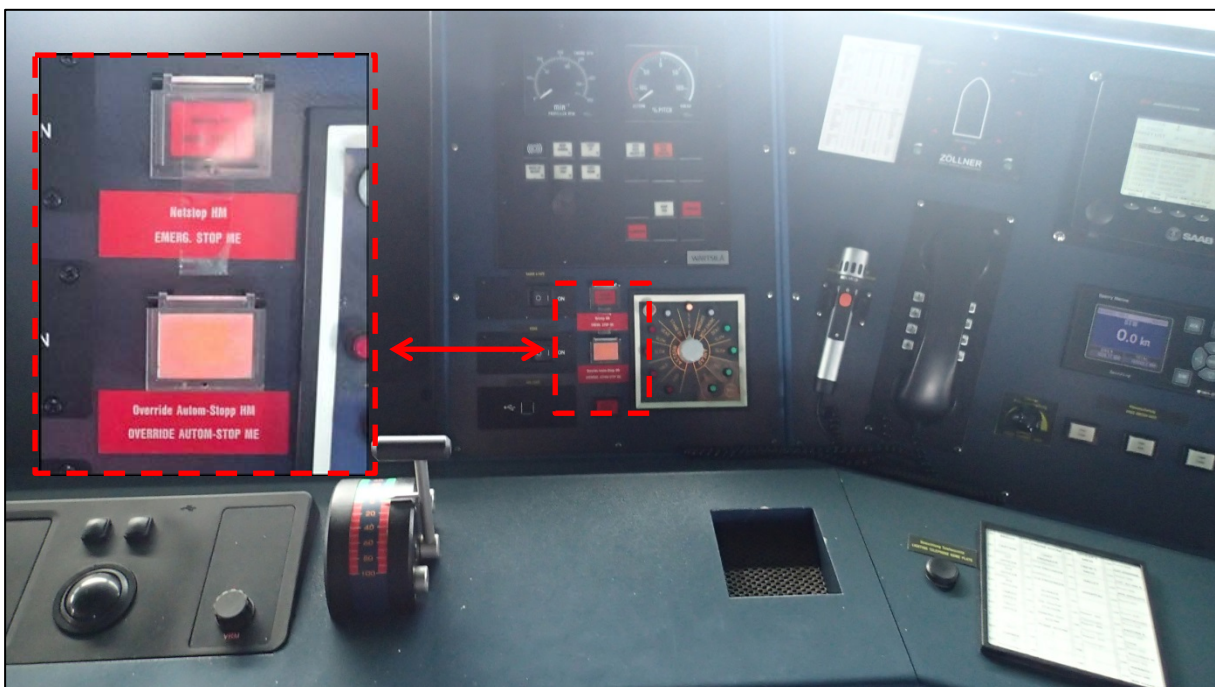
Abbildung 24: Override-Drucktaste am Fahrstand auf der Brücke

Die Drucktaste zum Aktivieren des Override-Modus ist sowohl auf der Brücke als auch im Maschinenkontrollraum neben der Notabschaltung der Hauptmaschine angeordnet und durch eine Sicherheitsklappe abgedeckt, um unabsichtliches Betätigen zu verhindern (vgl. Abbildungen 24 und 25).
