**Bundesstelle für Seeunfalluntersuchung**  
**Federal Bureau of Maritime Casualty Investigation**  
Bundesoberbehörde im Geschäftsbereich des Bundesministeriums  
für Verkehr und digitale Infrastruktur

**Untersuchungsbericht 118/18**

**Weniger schwerer Seeunfall**

**Kontakt der VOS STONE  
mit Windkraftanlage am 10.04.18  
in der Ostsee**

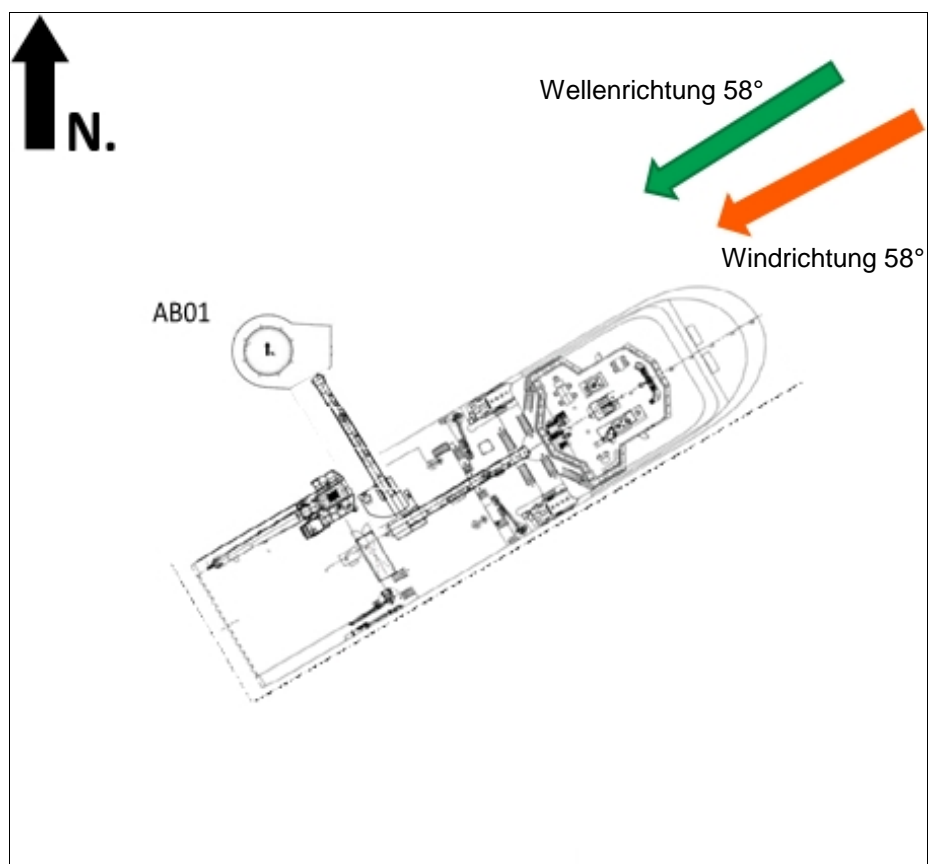
Abbildung 4: Ausgangssituation um 10:47 Uhr

Der Offshore-Versorger VOS STONE operierte am 10. April 2018 vormittags im Ostsee-Windpark (OWP) „Arkona-Becken Südost“ an der im Bau befindlichen Windkraftanlage TP AB01. Etwa um 10:20 Uhr wurde das VBMS Tower-Arbeitsteam, welches mit der Vorbereitung der Kabeleinzugarbeiten auf dem TP AB01 beschäftigt war, aufgrund der sich verschlechternden Wetterbedingungen zur VOS STONE zurückgerufen. Die Rückkehr auf das Schiff wurde mithilfe einer Ampelmann-Gangway durchgeführt und war um 10:47 Uhr abgeschlossen (siehe Abbildung 4).

Nach diesem Umschalten war das DP-System deaktiviert, ebenso die Strahlrudersteuerung, so dass das Schiff in einer Distanz von ca. 119 m vom TP AB01 entfernt in einen Nordostwind mit einer Windgeschwindigkeit von ca. 28 kn trieb (siehe Abbildung 4). Wind und Wellenbewegungen hatten das Schiff bereits wieder in Richtung des TP zurückgedreht, als der Kapitän, nachdem er von der Achterkonsole zur Vorkante der Brücke kam, versuchte, durch Verwendung des IJS cJoy die Kontrolle zu übernehmen, was ihm aber nicht möglich war. Daraufhin erbat er Hilfe, so dass der 1. Offizier zum Standort des Kapitäns kam und versuchte, den Independent Joystick zu aktivieren. Dies gelang aber erst unmittelbar vor der 1. Kollision.

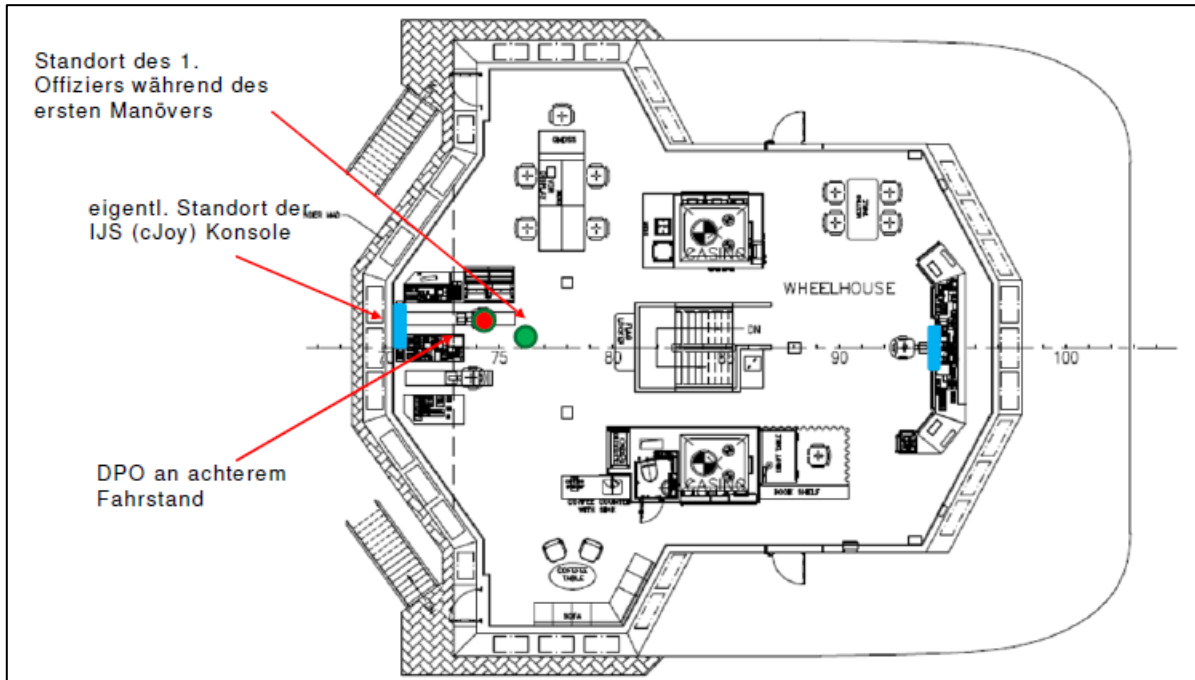
Abbildung 6: Ausgangssituation um 10:53 Uhr

Um 10:47 Uhr verließ das Schiff das Transition Piece AB01 unter DP. Zu diesem Zeitpunkt befanden sich folgende Personen auf der Schiffsbrücke: der 1. Offizier (1/O) als wachhabender Offizier (OOW) / Senior-DPO (SDPO) und der 2. Offizier (2/O) als DPO. Nachdem das Ampelmann-Gangway-Team die Rückkehr aller Beschäftigten auf das Schiff sowie den Abschluss des Personaltransfers an die Brücke gemeldet hatte, wies der 1. Offizier den 2. Offizier an, das Schiff von dem TP AB01 weg und mithilfe der DP aus dem Bereich heraus zu manövrieren (siehe Abbildung 6).

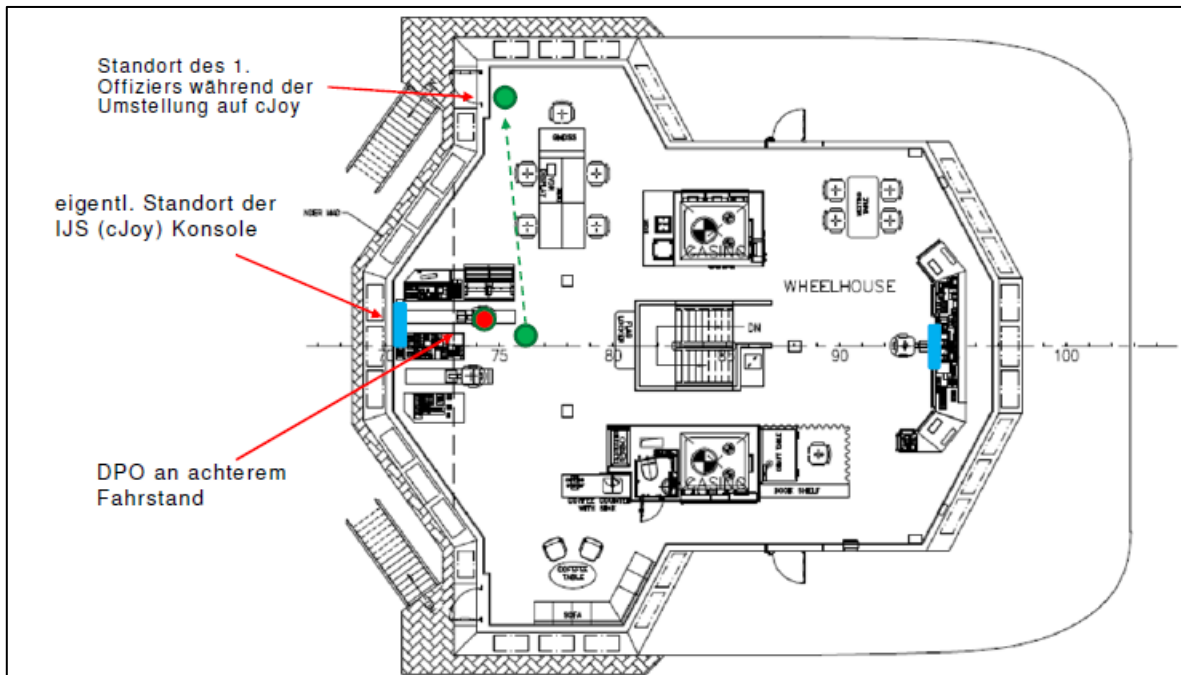
Abbildung 7: Ablaufsituation gegen 10:55 Uhr

Der 1. Offizier beobachtete das Manöver, bis er von der korrekten Umsetzung seiner Anweisung durch den 2. Offizier überzeugt war und begab sich dann zur anderen Seite der Brücke, um am backbord- und achterseitigen Eingang zur Brücke eine Schichtübergabe und ein Gespräch über den Arbeitsumfang zwischen den beiden Kranbedienern zu führen (siehe Abbildung 7).

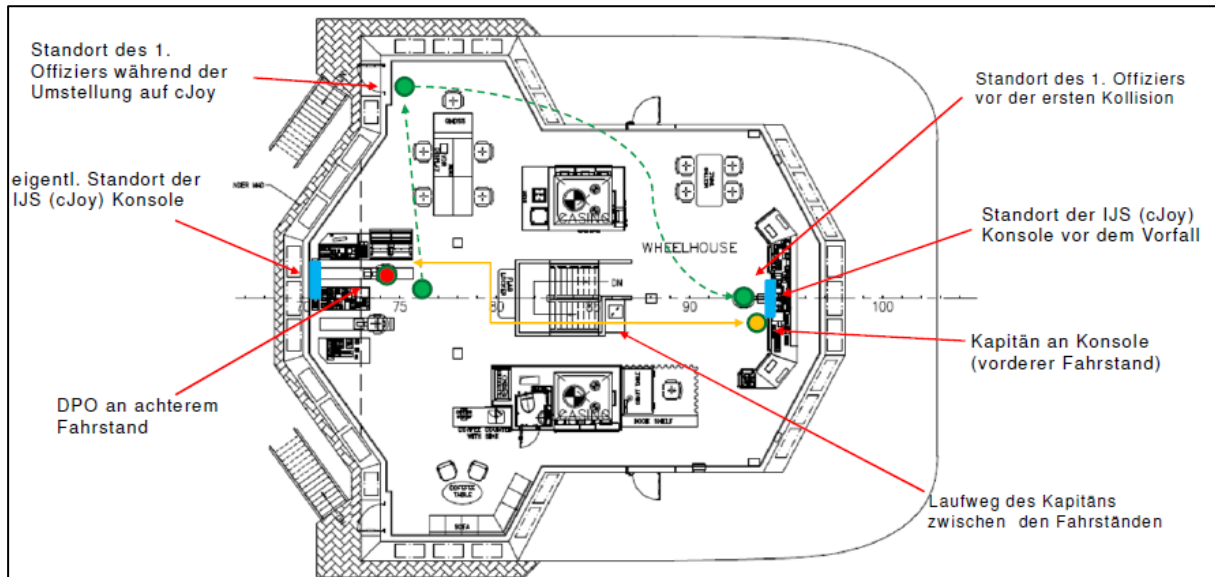
Abbildung 9: Ablaufsituation gegen 11:01 Uhr

Zu diesem Zeitpunkt wollte der Kapitän wissen, wer steuerte, ging los, um nachzusehen, stellte fest, dass die Betriebsart DP gewählt war, und stellte um auf Handbetrieb. Die Rückschaltung auf Handsteuerung erfolgte unmittelbar vor der ersten Kollision. Um ca. 11:02 Uhr kam es zum ersten Kontakt zwischen der Außenkante der externen Plattform des TP auf AB01 und dem oberen Backbordschott der VOS STONE, was zu einer Beschädigung des Schiffskörpers auf Höhe der backbordseitigen Mannschaftsräume und somit an drei leeren Kammern führte. Durch die Wucht des Aufpralls wurden die Stützbolzen der externen Plattform am Flanschdeck aus ihren Halterungen gehoben und das Deck drehte sich um ca. 90° gegen den Uhrzeigersinn. Der 1. Offizier an der bugseitigen Steuerkonsole schaltete auf vollen Schub und drehte das Schiff nach Backbord, um so das Heck von dem TP weg zu bewegen (siehe Abbildung 9). Trotzdem kam es zu einem zweiten Kontakt um 11:03 Uhr, dieses Mal zwischen der Außenkante der Kranplattform des Schiffes und der externen Plattform des TP AB01.

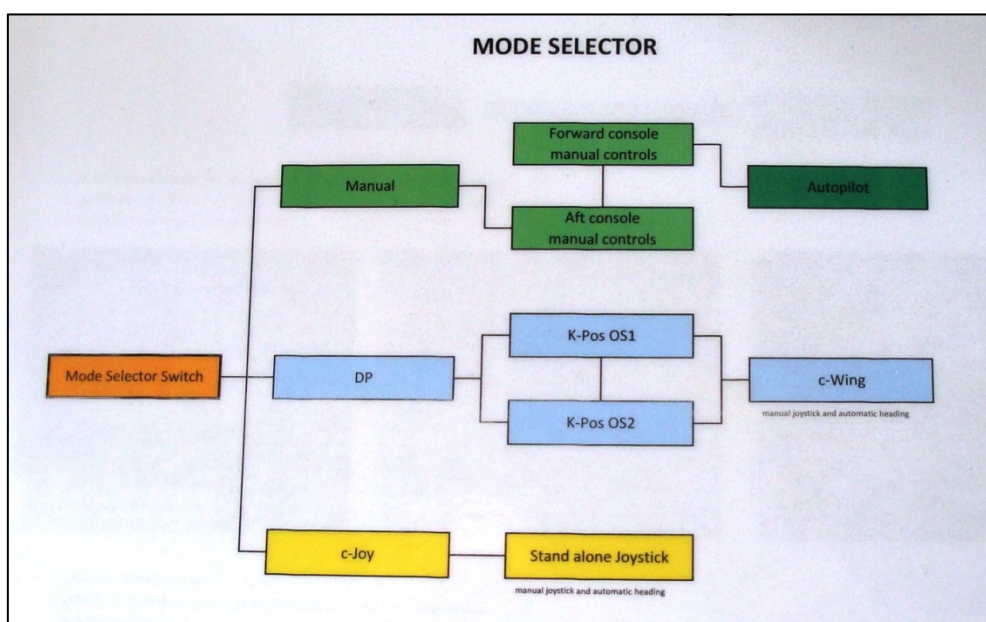
Abbildung 18: Möglichkeiten der Schiffssteuerung

Die VOS STONE kann von der Brücke aus mittels dreier Modi gesteuert werden: Manuell, per DP und mit cJoy.

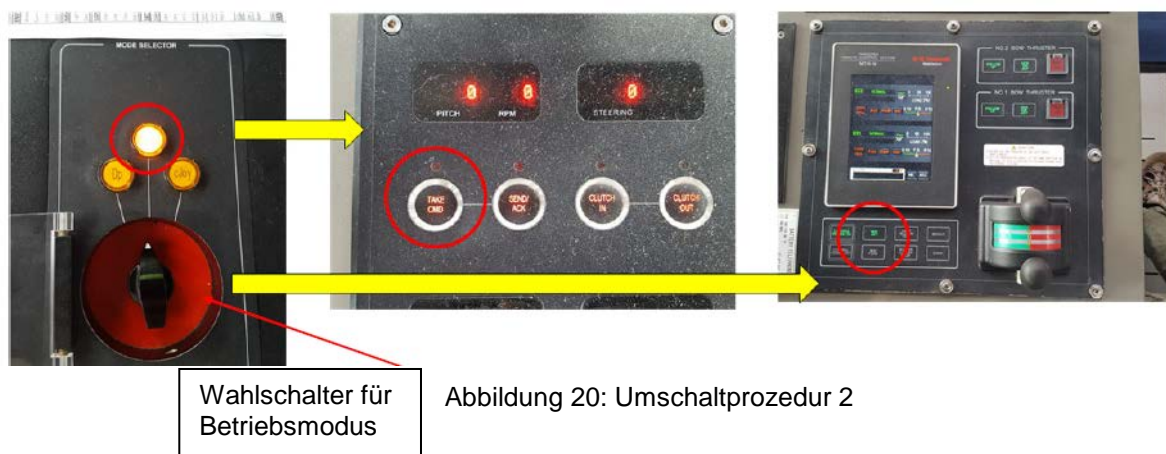
1. DP-Wahlschalter auf „Manuell“ stellen (linkes Foto)
2. Übernehmen des Umschaltens durch Betätigen der „Take CMF“-Taster an beiden Azimuthebeln am achteren Fahrstand (mittleres Foto)
3. Überprüfen, ob die Strahlruder verfügbar sind, indem sie auf die Hebel am achteren Fahrstand reagieren (rechtes Foto).
