Untersuchungsbericht 168/16

Sehr schwerer Seeunfall

**Überbordgehen und Tod eines
Besatzungsmitgliedes des Fischereifahrzeuges
PESORSA CUATRO
150 sm westlich Irlands
am 17. Mai 2016**

18.02.2019

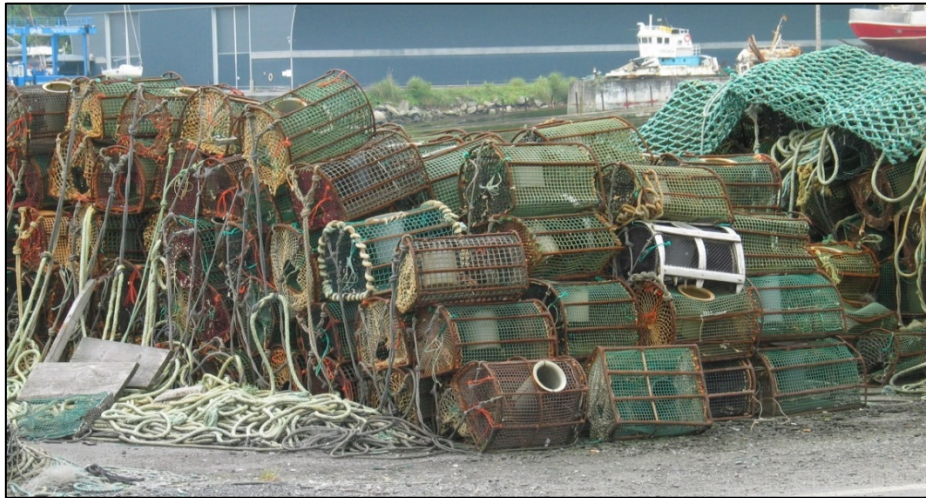
Abbildung 11: Vergleichbare Korbweiden für den Krebsfang

Nachfolgend wird der für den Unfall relevante Teil des Fangprozesses beschrieben. Die PESORSA CUATRO fischte auf Krebse mit Korbreusen (Abbildung 11). Die Körbe wurden mit Ködern bestückt, mit einer Leine verbunden und dann in das Meer gelassen. Eine Leine besaß dabei eine Länge von ca. 3 sm. An jeder dieser Leinen waren 200 Körbe befestigt. Der Anfang und das Ende jeder Leine waren mit einer gelben Boje markiert, die einen Durchmesser von ca. 45 cm hatte. In der Mitte jeder Boje befand sich eine ca. 4,30 m lange Metallstange, an deren oberen Ende ein Radarreflektor befestigt war. Das untere Ende der Stange war beschwert, um eine

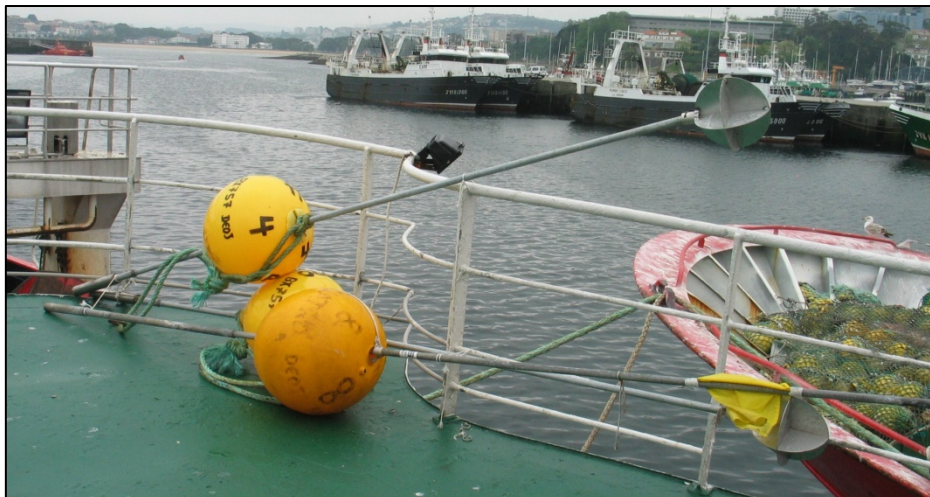
Abbildung 12: Netzmarkierungsbojen der PESORSA CUATRO

aufrechte Schwimmposition der Boje zu erreichen. Jede Boje war nummeriert und mit dem Rufzeichen sowie anderen Markierungen gekennzeichnet (Abbildung 12).

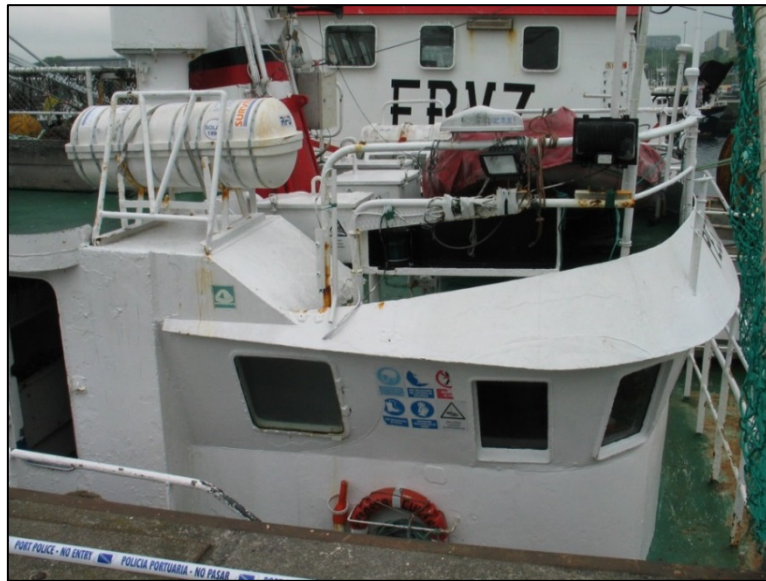
Abbildung 17: Blick auf die untere Ebene des Peildecks

Das Peildeck, also das oberste offene Deck, besteht aus zwei Ebenen. Die untere Ebene befindet sich oberhalb der Brücke. Hier wird das Schlauchboot, das auch als Bereitschaftsboot genutzt wird, gelagert. Daneben befanden sich hier drei Behältnisse, die beispielsweise die Notstrombatterien enthalten. Auch das Lagergestell des Backbord-Rettungsfloßes war auf dieser Ebene befestigt. Das Lagergestell des Steuerbord-Rettungsfloßes war dagegen auf dem Dach des Niedergangs zur Brücke befestigt und gehörte so optisch bereits zur höheren Ebene (Abbildung 17). Die Untersucher gehen davon aus, dass die untere Ebene wegen der Enge nicht für Ausguckszwecke genutzt wurde.

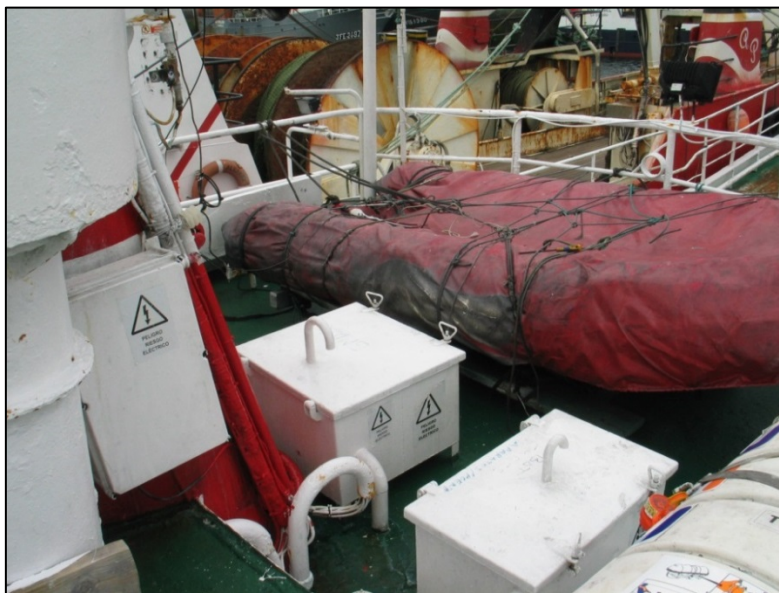
Abbildung 18: Blick auf die untere Ebene des Peildecks

Blick von Steuerbord nach Backbord; im Vordergrund das Rettungsflösch der Steuerbordseite; an der Vorkante des Peildecks das Bereitschaftsboot
