Summarischer Untersuchungsbericht 20/17

**Ausfall der Hauptmaschine und anschließendes
Notankermanöver des Bulkcarriers
MS CAPE LEONIDAS am 17. Januar 2017 auf der
Elbe im Bereich Kolmar**

6. November 2019

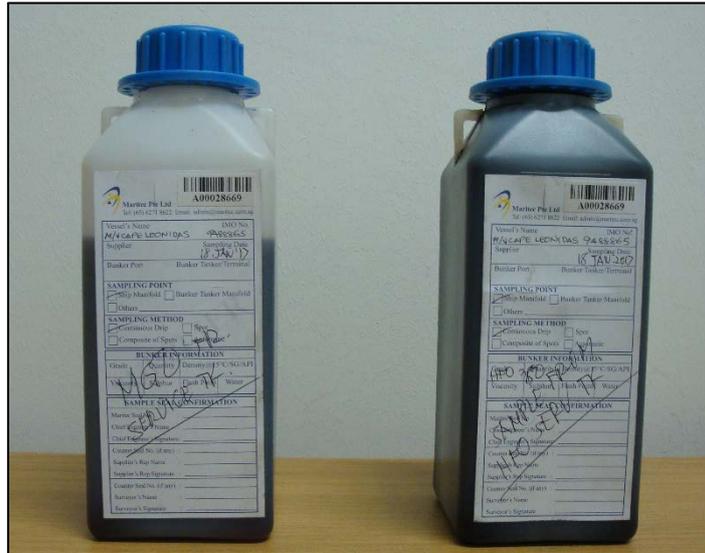
Auf Bitte des Sachverständigen wurden Kraftstoffproben von IFO und MGO aus den Tagestanks gezogen. Der Leitende Ingenieur stellte saubere Probenflaschen (Fassungsvermögen ca. 1 Liter) zur Verfügung, die er aus den Tagestanks mit den entsprechenden Kraftstoffen befüllte und anschließend beschriftete (vgl. unten **Abb. 10**). Die Proben wurden dem Sachverständigen zum Zweck der späteren Analyse ausgehändigt.

Abbildung 10: Kraftstoffproben aus den Tagestanks der CAPE LEONIDAS

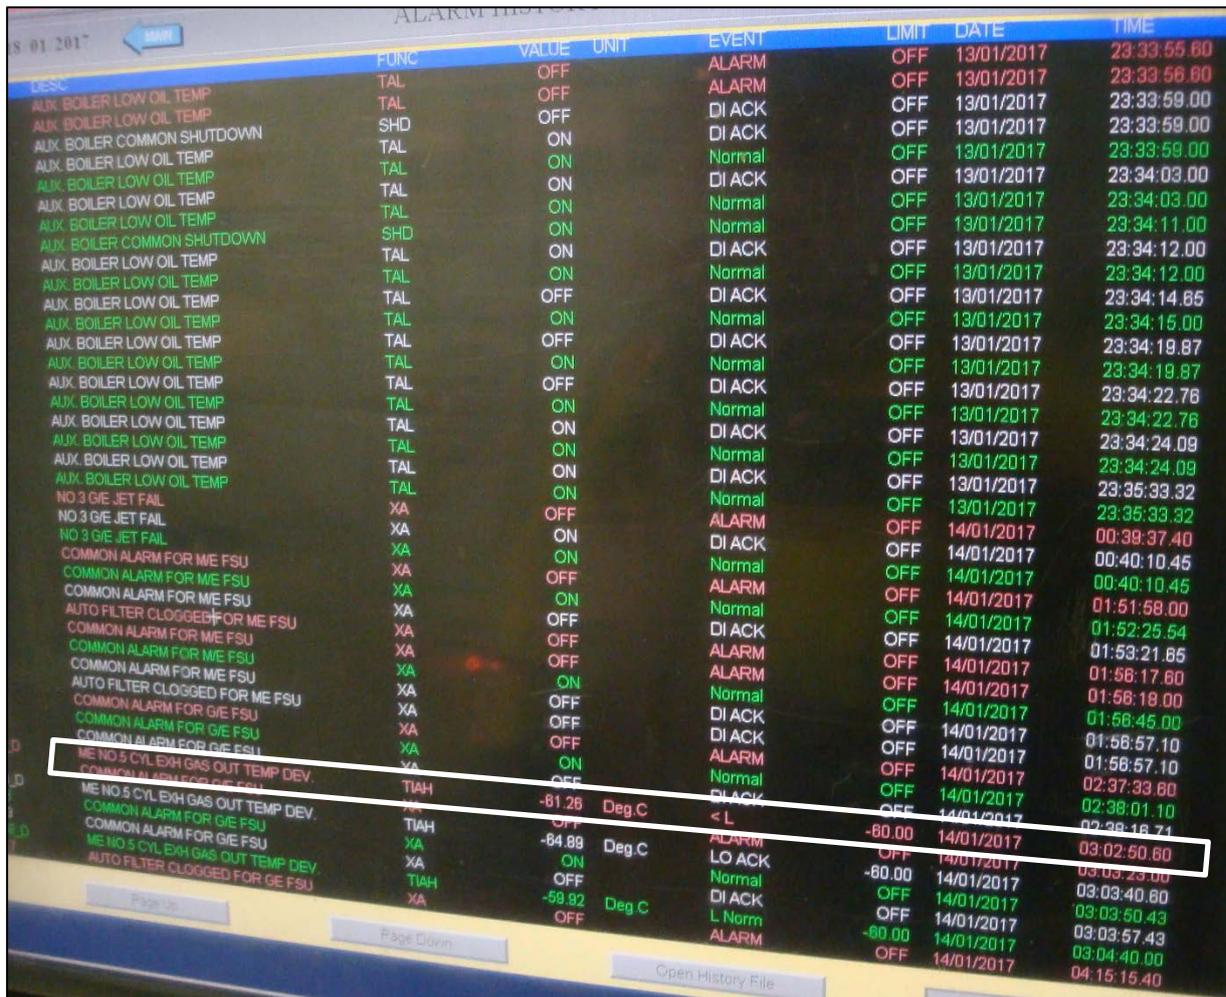
- Sämtliche Komponenten der Kraftstoff-Versorgungssysteme von Haupt- und Hilfsmaschinen wiesen über den gesamten betrachteten Zeitraum hin abnormale Betriebszustände bezüglich der Drücke und Temperaturen auf.
- Seit 03:02 Uhr am 14.01. (also weniger als eine Stunde nach dem im Maschinentagebuch vermerkten Zeitpunkt der Kraftstoffumschaltung) weist der Hauptmotor eine Abweichung der Abgastemperatur von Zylinder Nr. 5 auf (vgl. unten die weiß markierte Zeile in **Abb. 12**). Diese Abweichung wiederholt sich. Die später als defekt identifizierte Einspritzdüse stammt ebenfalls von der Zylinderstation Nr. 5.

Die wahrscheinliche Erklärung dafür ist, dass durch die o. g. Effekte eine der beiden Einspritzdüsen von Zylinder Nr. 5 kurz nach dem Umschaltvorgang geklemmt hat, und zwar im geschlossenen Zustand (weil das der Drucktest ergeben hat). Es konnte somit nur noch durch die verbleibende intakte Einspritzdüse Kraftstoff in Zylinder Nr. 5 eingespritzt werden. Der Rest der Kraftstoffmasse, die die Einspritzpumpe fördert, dürfte aufgrund des halbierten Drosselquerschnittes unter erhöhtem (Einspritz-)Druck über Leckage abgesteuert worden sein. Folglich wurde in Zylinder Nr. 5 deutlich weniger Kraftstoff je Arbeitsspiel eingespritzt als in die übrigen Zylinder. Dadurch erfuhr dieser Zylinder weniger Last als die übrigen Zylinder, wodurch dessen Abgastemperatur im Vergleich zu den übrigen Zylindern gefallen ist, und zwar um mehr als 60K. Der zugehörige Alarm ist üblich, weil die Abgastemperaturen der einzelnen Zylinder mit dem Mittelwert aller Zylinder verglichen werden und um nicht mehr als 60K vom Mittelwert abweichen dürfen.

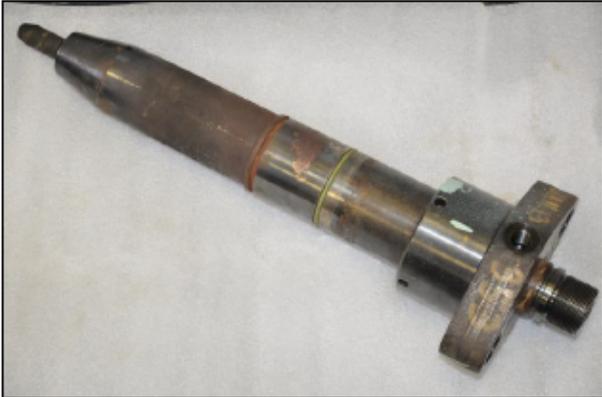
<table><tr> <td data-bbox="240 539 842 936">  <p style="text-align: center; font-size: small;">Labor_2017.02.01_0043</p> </td> <td data-bbox="874 546 1117 631"> <p>Anlieferungszustand Kraftstoffeinspritzventil</p> </td> </tr></table>

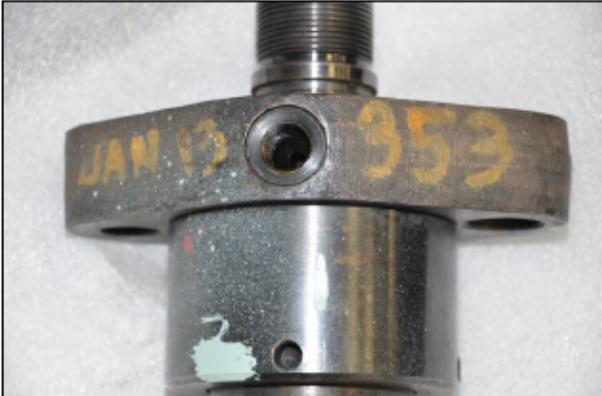
<table><tr> <td data-bbox="240 539 842 936">  <p style="text-align: center; font-size: small;">Labor_2017.02.01_0043</p> </td> <td data-bbox="874 546 1117 631"> <p>Anlieferungszustand Kraftstoffeinspritzventil</p> </td> </tr><tr> <td data-bbox="240 1048 842 1444">  <p style="text-align: center; font-size: small;">Labor_2017.02.01_0044</p> </td> <td data-bbox="874 1055 1284 1140"> <p>Markierung am Kraftstoffeinspritzventil JAN13 353</p> </td> </tr></table>

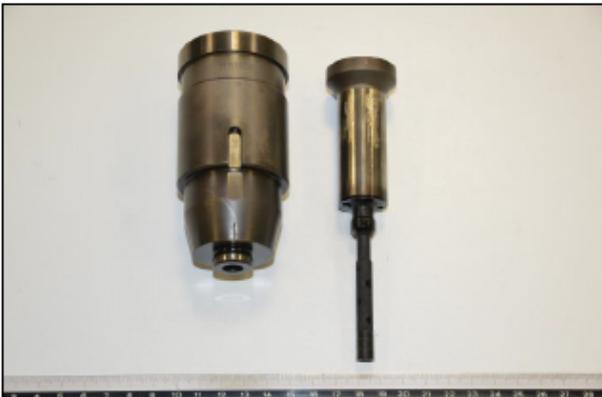
Das erklärte zunächst, warum die Düse auf der Testanlage (Abdruckvorrichtung) an Bord nicht innerhalb des spezifizierten Druckbereiches geöffnet / gespritzt hatte. Die Düsennadel wies Oberflächenbeschädigungen auf, wohingegen der Düsenkörper zunächst nicht eingesehen werden konnte.

<table><tr> <td data-bbox="240 539 842 936">  <p style="text-align: center; font-size: small;">Labor_2017.02.01_0043</p> </td> <td data-bbox="874 546 1117 631"> <p>Anlieferungszustand Kraftstoffeinspritzventil</p> </td> </tr><tr> <td data-bbox="240 1556 842 1953">  <p style="text-align: center; font-size: small;">Labor_2017.02.01_0046</p> </td> <td data-bbox="874 1563 1197 1648"> <p>Einspritzventilkomponenten Düsenkörper und Düsennadel</p> </td> </tr></table>

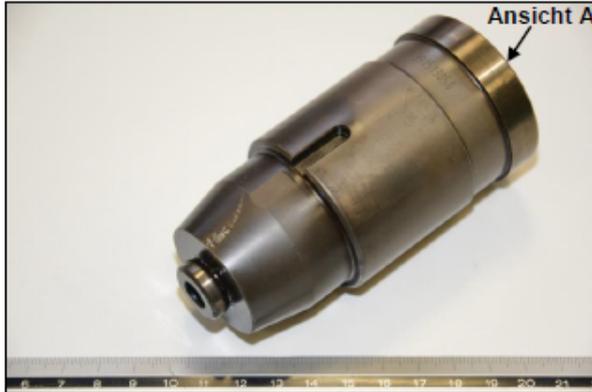
Labor_2017.02.01_0049

Düsenkörper

Die Innenbohrung weist in vier Bereichen Oberflächenbeschädigungen auf.

Oberflächenbeschädigungen, siehe Pfeilmarkierungen

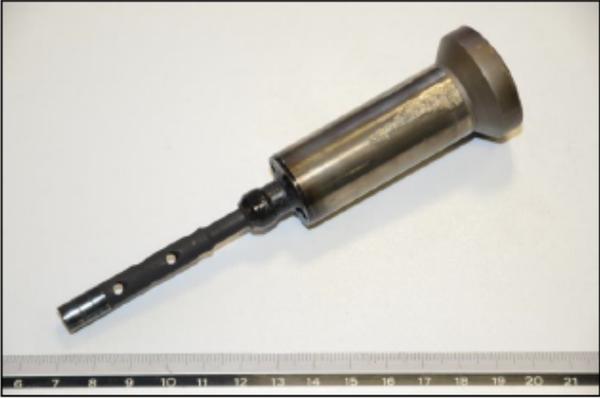
Die Ergebnisse der Analyse wurden im Gutachten des MAN-Labors vom 15.02.2017 dargestellt (vgl. **Anlage zum Untersuchungsbericht**). Es wird in der Zusammenfassung darauf verwiesen, dass keine Anzeichen von Korrosion oder Fremdpartikeln gefunden werden konnten. Die Materialausbrüche an der Manteloberfläche würden jedoch darauf hinweisen, dass sich beide Komponenten miteinander verklemmt hätten. Es sei daher zu vermuten, dass eine thermische Einwirkung zum Verklemmen der beiden Komponenten geführt habe.

<p style="text-align: center; font-size: small;">Labor_2017.02.01_0056</p> </div> <div style="width: 50%;"> <p>Düsennadel</p> </div> </div>														
<div style="display: flex; justify-content: space-between;"> <div style="width: 45%;">

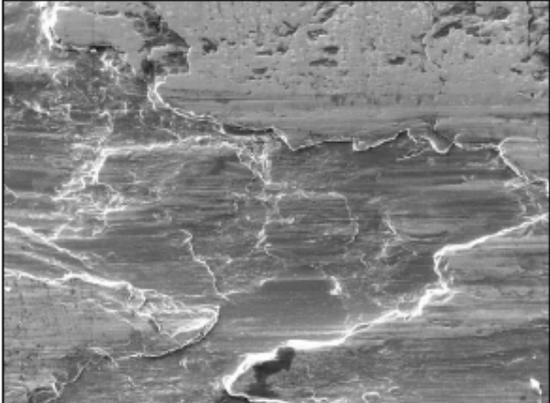
<p>SEM HV: 20.00 kV WD: 22.61 mm VEGAII TESCAN SEM MAG: 140 x Det: SE Detector 500 µm View field: 3.11 mm Date(m/d/y): 02/09/17 MAN PrimeServ Hamburg Labor_2017.02.01_0112</p>		<p>REM-Untersuchung der Oberflächenbeschädigungen</p> <p><u>REM 1</u></p> <p>Die Mantelfläche weist in diesem Bereich Fressspuren auf.</p>

<p>SEM HV: 20.00 kV WD: 22.61 mm VEGAII TESCAN SEM MAG: 677 x Det: SE Detector 200 µm View field: 641.4 µm Date(m/d/y): 02/09/17 MAN PrimeServ Hamburg Labor_2017.02.01_0113</p>		<p>Detailvergrößerung</p>
