Untersuchungsbericht 258/18

Sehr schwerer Seeunfall

**Kenterung des Vermessungsboots
GEO PROFILER im Wattenmeer
vor Büsum am 17. Juli 2018**

2. Mai 2019

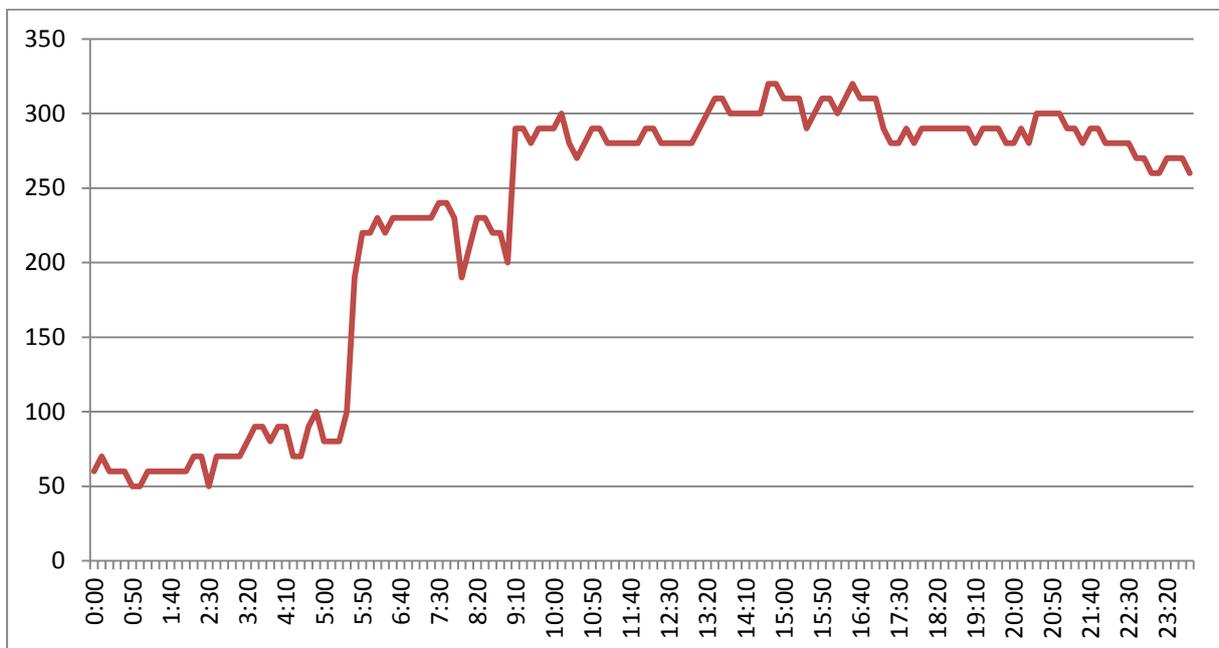
Diagramm 2: Windrichtung [°] für Büsum am 17.07.2018

Am Unfallort (Bezug Blauort) war um 16:50 Uhr Hochwasser. Bei ablaufendem Wasser stand der Wind gegen den Strom. Dabei sind Wellenhöhen bis zu 3 m durch Interferenzen wahrscheinlich.

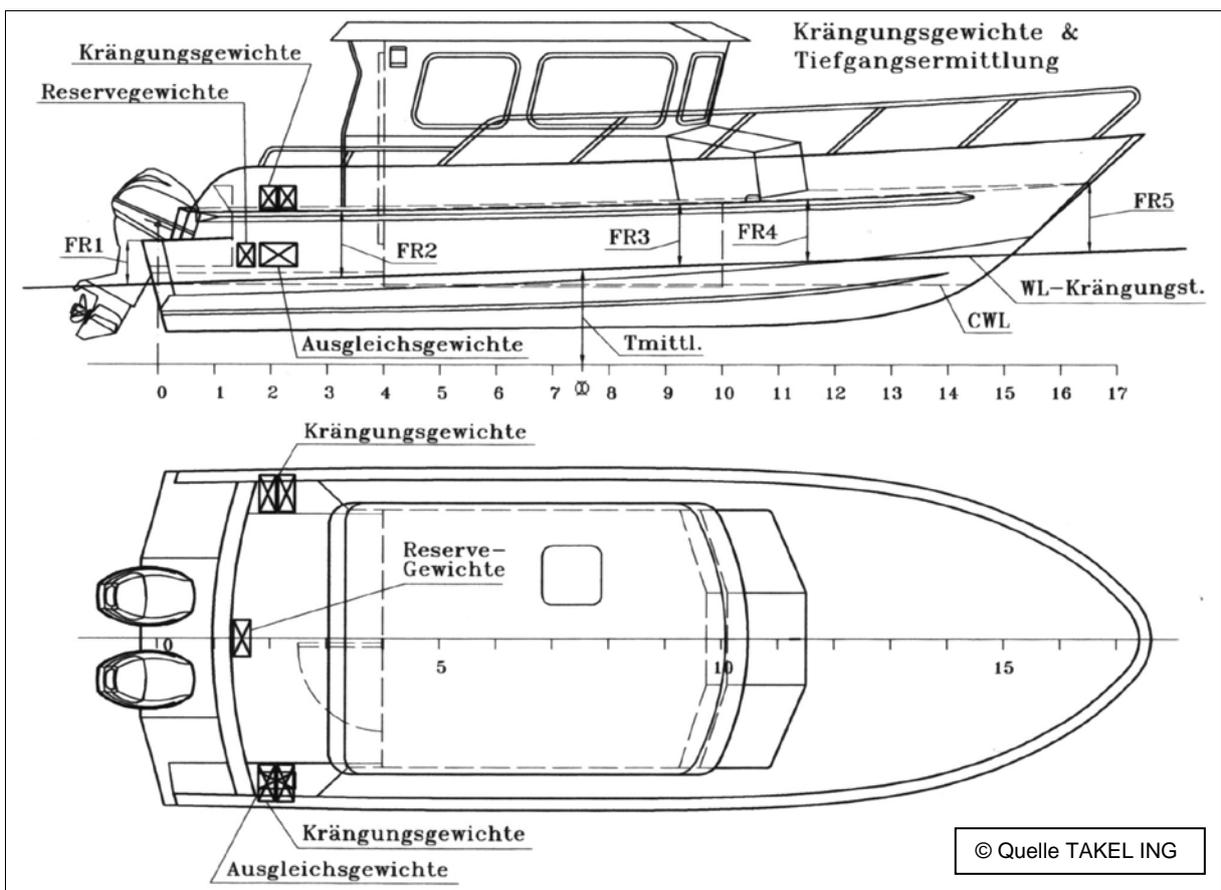
Abbildung 11: Krängungsversuch

Leerschiffsgewicht	2,15 t
Gewichtsschwerpunkt lcg	2,74 m
vcg	1,26 m
tcg	- 0,02 m

Der Krängungstest hat für das einsatzbereite Boot, wie es derzeit ausgerüstet ist (Brückenausrüstung, Vermessungscomputer, Fächerecholot, Generator, Fender und Leinen, zwei 60 PS Außenbordmotoren aber ohne Personen, Effekten und Diesel an Bord) ein Leerschiffsgewicht von 2,15 t ergeben. Die ermittelte Anfangsstabilität GM beträgt 0,89 m. Dieser Wert liegt im normalen Bereich für kleinere Boote und bestätigt das hinreichend sichere Gefühl, das man hat, wenn man das Boot betritt. Die Leerschiffsdaten werden als Eingangsgrößen in der Berechnung der Ladefälle benötigt.
