Untersuchungsbericht 408/17

Schwerer Seeunfall

**Strandung des Bulkcarriers
MS GLORY AMSTERDAM
am 29. Oktober 2017 ca. 1,6 sm nördlich der
Nordseeinsel Langeoog**

6. März 2019

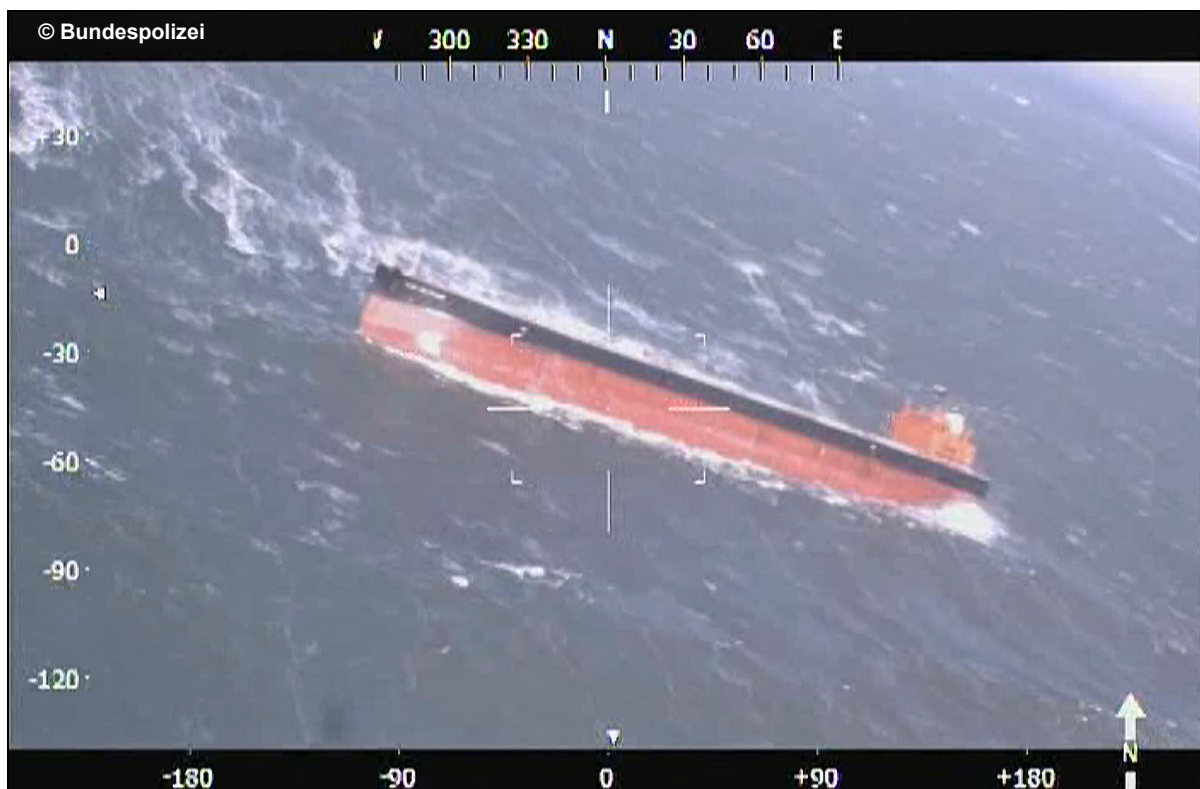
Abbildung 3: Luftaufnahme der in diesem Moment stark nach Steuerbord krängenden GLORY AMSTERDAM

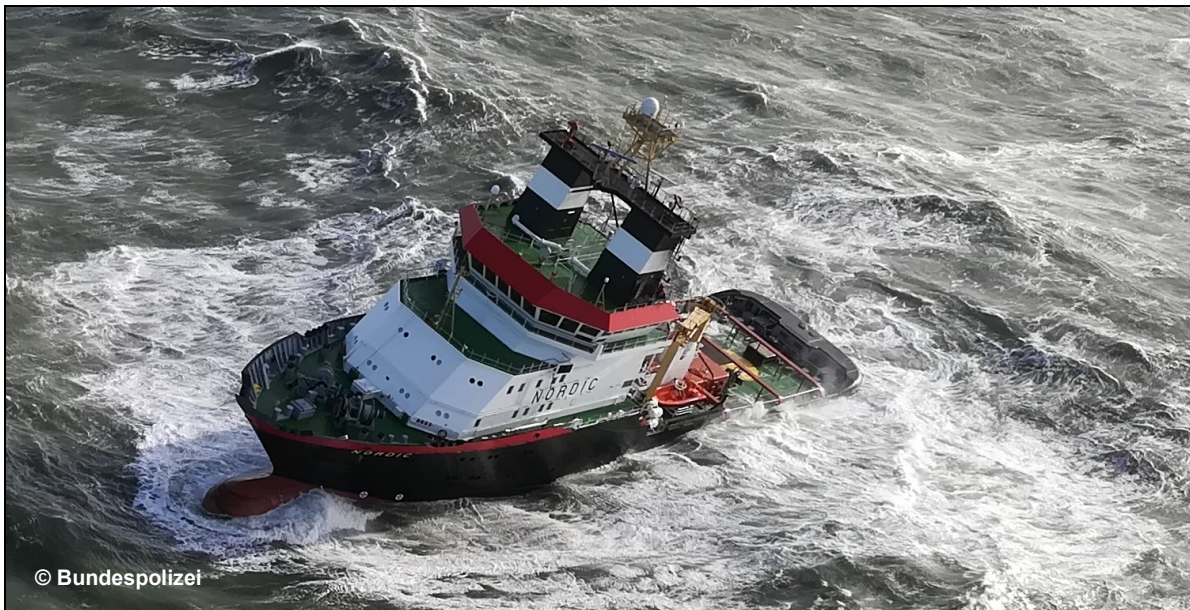
Die entsprechenden Bemühungen scheiterten jedoch an den sehr heftigen Bewegungen der NORDIC in der aufgewühlten See (vgl. unten **Abb. 5 f.**). Zu den daraus resultierenden Schwierigkeiten, den Windenhaken überhaupt innerhalb des räumlich sehr begrenzten Zugriffsbereichs der Decksbesatzung des Schleppers (vgl. gelbe Markierung in **Abb. 6**) absenken zu können, kam die besondere Gefahr hinzu, dass eine am Windenhaken hängende Person beim Aufwischen gegen Bauteile der

sehr heftig im Seegang rollenden und stampfenden NORDIC geschleudert werden könnte, bevor sie eine insoweit unkritische Höhe über dem Fahrzeug erreicht hätte.

Abbildung 5: nach Backbord krängender Notschlepper NORDIC aus der Perspektive des Bundespolizei-Hubschraubers

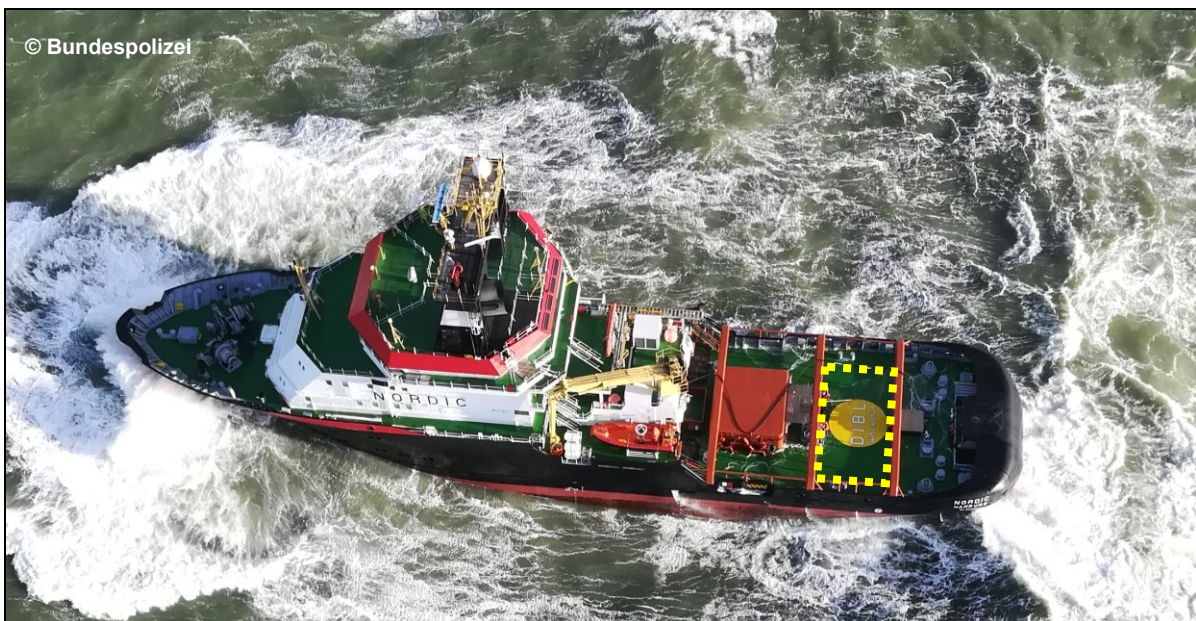
Abbildung 6: stampfender Notschlepper NORDIC aus der Perspektive des Bundespolizei-Hubschraubers

Aus diesen Gründen wurden die Versuche, das Boarding Team der NORDIC via Hubschrauber zur GLORY AMSTERDAM zu transferieren gegen **11:37 Uhr** unterbrochen.

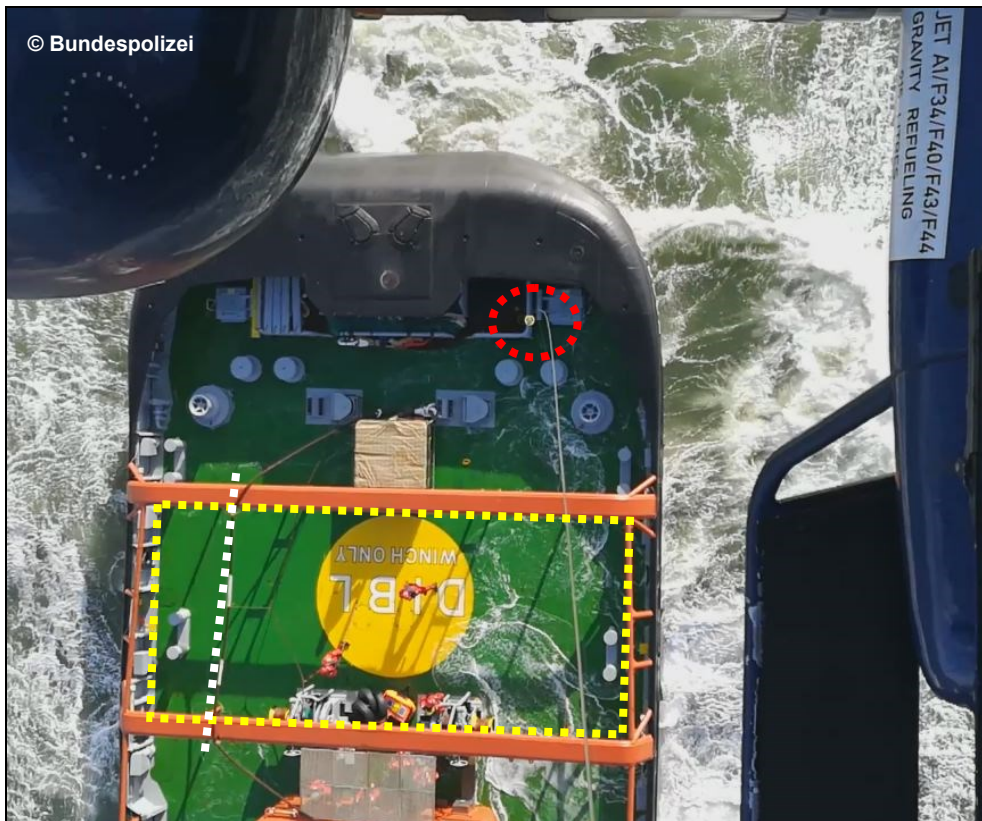
Tatsächlich war es aber am Unfalltag so, dass es dem erfahrenen Hubschrauberpiloten der Bundespolizei in mehreren Anläufen nicht gelang, den Windenhaken (vgl. unten die rote Markierung in **Abb. 32**) in den räumlich durch zwei in Schiffsquerrichtung angeordnete so genannte Schleppbügel begrenzten (vgl. unten gelbe Markierungen in den **Abb. 32 ff.**) und durch ein in Schiffslängsrichtung oberhalb der beiden Bügel verlaufendes Schleppseil (vgl. weiße Markierung in **Abb. 32 ff.**) zusätzlich verengten Zugriffsbereichs der Decksbesatzung des Schleppers abzusenken.

Seegang rollenden und stampfenden NORDIC geschleudert hätte werden können, bevor sie eine insoweit unkritische Höhe über dem Fahrzeug erreicht hat.

Abbildung 32: Versuch des Absenkens des Windenhakens am Unfalltag

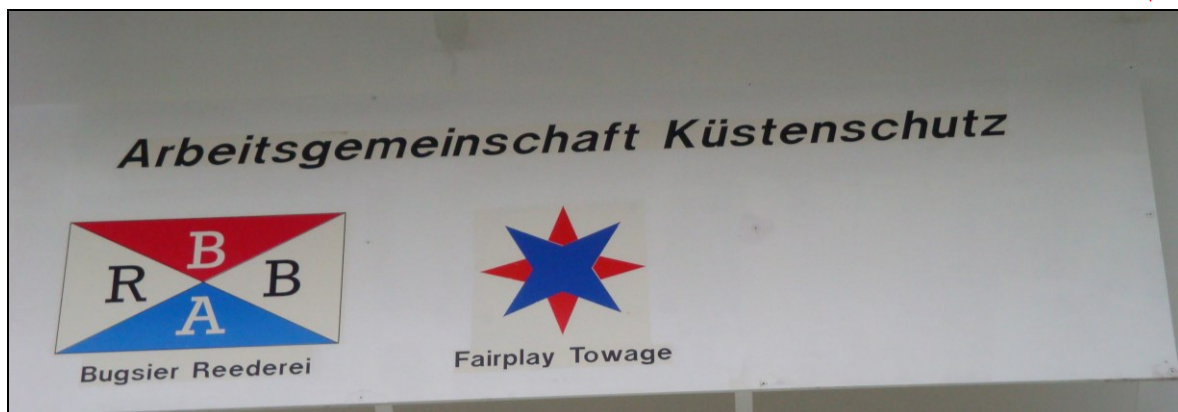
Zwar sind auf der NORDIC an beiden seitlich Bordwänden unterhalb des Brückendecks Schilder mit dem Schriftzug „Arbeitsgemeinschaft Küstenschutz“ und den Logos der Reedereien Bugsier und Fairplay Towage montiert (vgl. unten **Abb. 37 f.**). Diese Schilder sind aber insbesondere wegen der abgebildeten Logos der beiden Reedereien nicht geeignet, das Agieren des Fahrzeugs im behördlichen

Abbildung 38: seitliche Beschriftung des Schleppers NORDIC

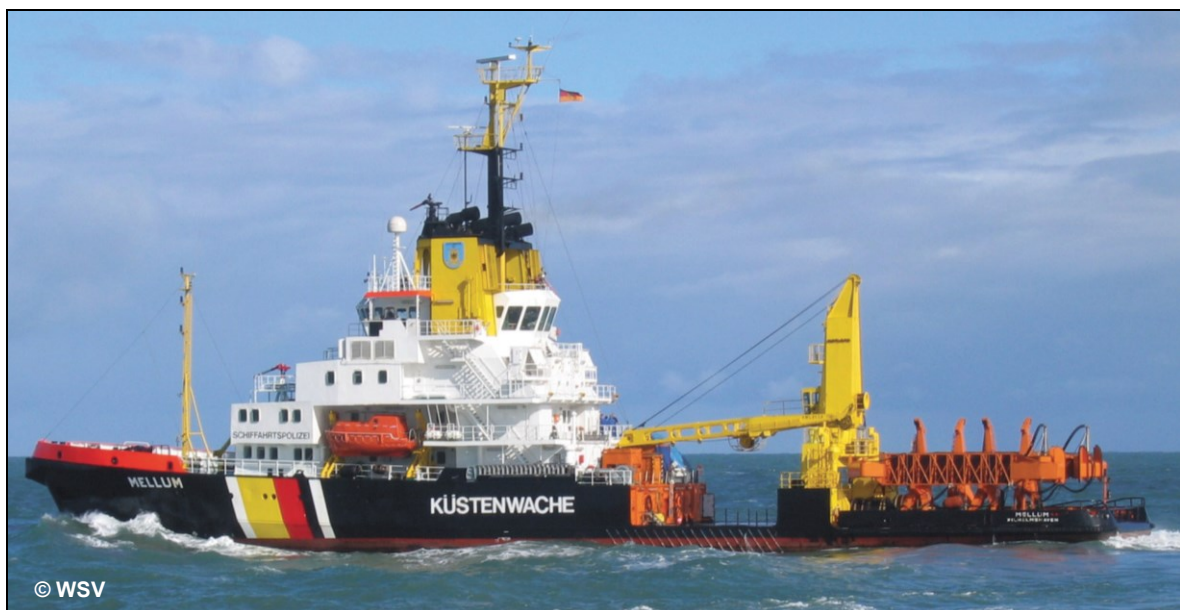
Alles in allem wurde für den Kapitän der MELLUM schnell deutlich, dass das für die Herstellung einer Schleppverbindung erforderliche Agieren von Besatzungsmitgliedern auf dem Hauptdeck des Schiffes bei dem vorherrschenden starken Seegang wegen der geringen Freibordhöhe des Decks lebensgefährlich gewesen wäre. Die nachfolgende **Abbildung 41**, die die MELLUM mit ihrem insbesondere hinter den Aufbauten äußerst niedrigen Arbeitsdeck bei sehr leichten Wellenbewegungen zeigt, belegt, dass die diesbezügliche Sorge des Kapitäns der MELLUM nicht unbegründet war.

Abbildung 41: Gewässerschutzschiff MELLUM

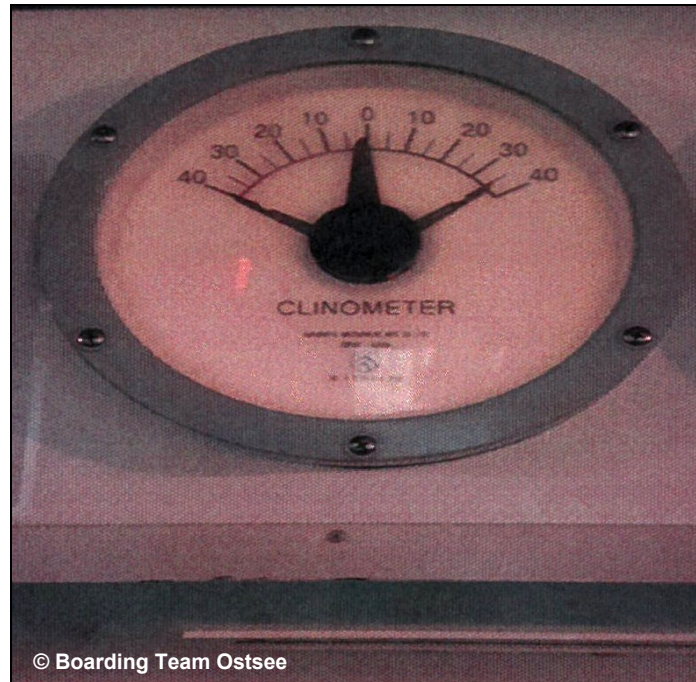
Abbildung 42: Inklinometer GLORY AMSTERDAM am Unfalltag

*Die äußeren Bedingungen (Wind/Seegang) am Unfalltag sind keinesfalls so gewesen, dass die Herstellung einer Schleppverbindung eine Routineangelegenheit gewesen wäre. Sowohl im Hinblick auf die Hubschraubertransfers als auch bzgl. der Herstellung der Leinenverbindung ist vielmehr zu betonen, dass die Witterung extrem schlecht und die Gefahren für alle Beteiligten (einschließlich der bis an die absolute Grenze des Machbaren gegangene Besatzung der NORDIC) sehr hoch gewesen sind. Das Inclinometer an Bord der GA zeigte den Maximalwert (40 Grad Krängung!), als das Boarding Team auf der Brücke erschien (vgl. unten **Abb. 42**).*

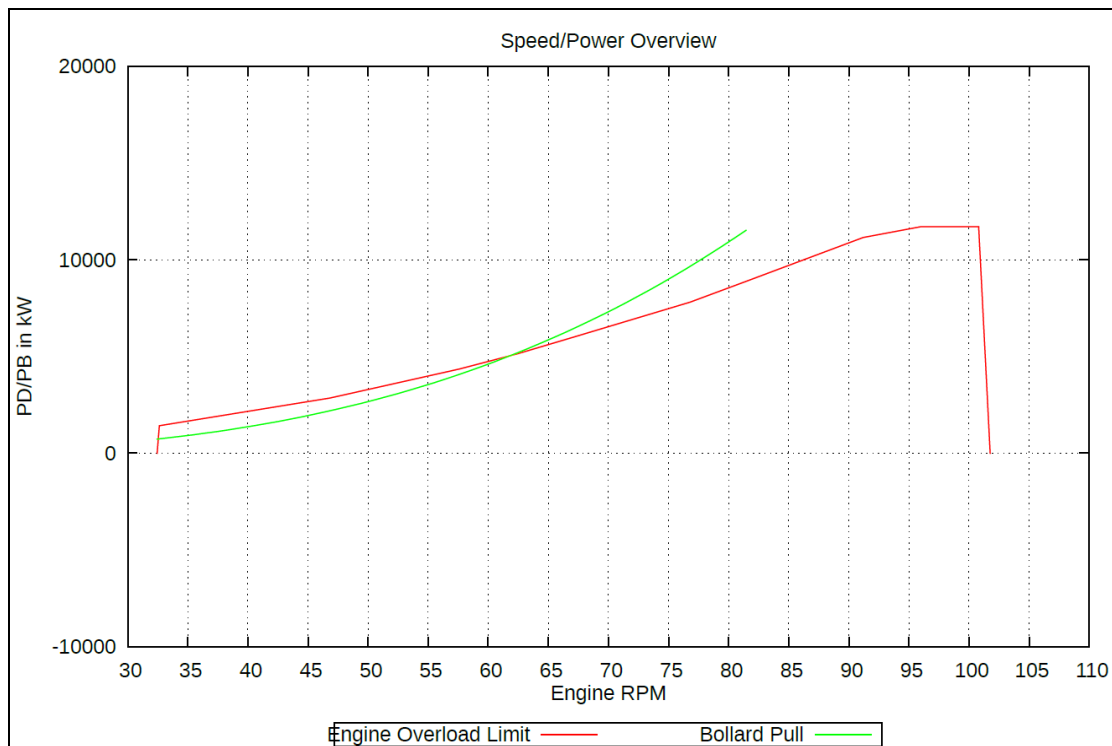
Abbildung 44: Propellerkurve GLORY AMSTERDAM⁸⁷

*Das unten in **Abbildung 44** dargestellte Diagramm zeigt, dass die Propellerkurve die Motorkurve etwa bei 60 rpm schneidet. Bei dieser Drehzahl leistet der Propeller dann etwa 1022 kn Schub. Da, wie oben ausgeführt, der berechnete Zusatzwiderstand des Schiffes durch Wind und Seegang etwa 1113 kn beträgt, konnte somit der Propeller das Schiff nicht mehr alleine halten.*

Erschwerend kommt noch hinzu, dass zwischen 52 rpm und 60 rpm der sogenannte *barred speed range* (= kritische Drehzahl) des Motors liegt. Weil die Maschine aber unter den gegebenen Umständen nicht über eine Drehzahl von 60 rpm hinauskommen konnte, blieb sie in dem *barred speed range* hängen und fiel dann immer wieder auf Drehzahlen zwischen 45 und 50 rpm zurück. Dieses Verhalten der Maschine wurde durch die Drehzahl-Aufzeichnungen des VDR bestätigt. Bei einer Drehzahl von 45 rpm beträgt der Propellerschub sogar nur noch 578 kN.

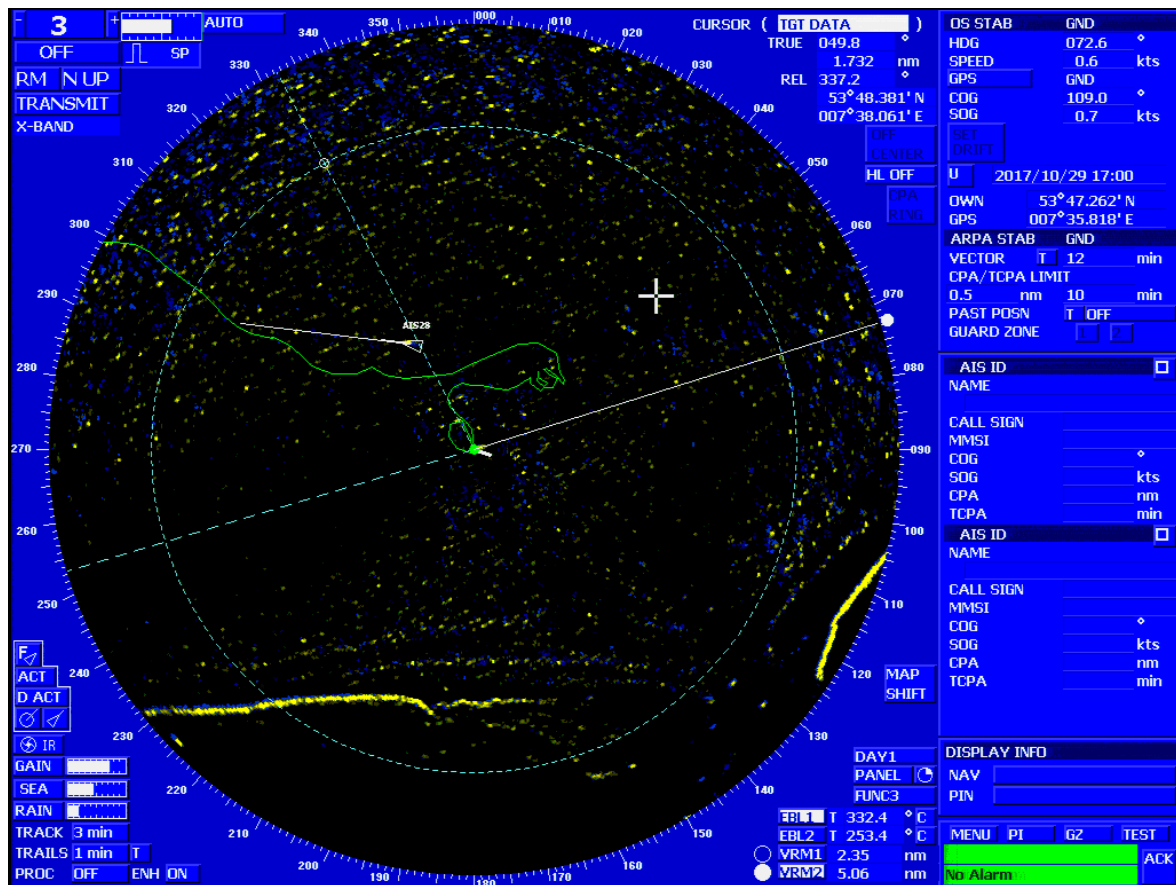
Abbildung 51: Radarbild aus dem VDR der GLORY AMSTERDAM (Zeitpunkt der Strandung)

Mit Hilfe der Aufzeichnungen der Vcz, der AIS-Aufzeichnungen und der Aufzeichnungen des VDR der GLORY AMSTERDAM konnte die Chronologie des Unfallhergangs zweifelsfrei nachvollzogen werden. Fest steht demnach, dass der Havarist am **29. Oktober 2017** ab ca. **05:20 Uhr** damit begann, von seiner Ankerposition in südliche Richtung zu vertreiben (Ausgangspunkt des Unfallereignisses) und um **18:00 Uhr** ca. 1,6 Seemeilen nördlich der Nordseeinsel Langeoog strandete (vgl. unten **Abb. 51**).

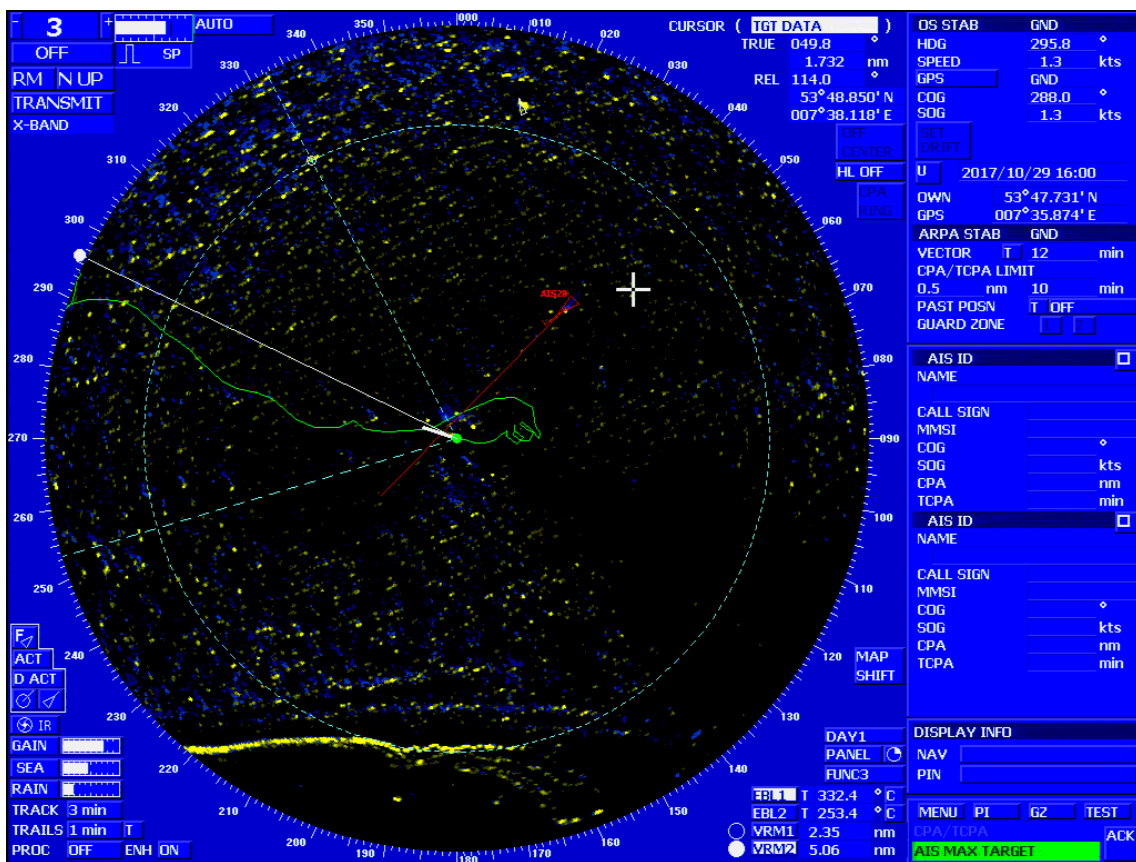
Abbildung 52: Radarbild aus dem VDR der GLORY AMSTERDAM (Zeitpunkt eine Stunde vor der Strandung)

Zu betonen ist allerdings, dass aus Sicht der BSU die Besatzung der NORDIC in jeder Hinsicht an die Grenzen des technisch und seemännisch Machbaren gegangen ist, um dem Havaristen zu helfen und dieser sich bereits eine Stunde vor der Strandung nur noch 0,5 Seemeilen vor der 5-Meter-Tiefenlinie, also in einer Position befand, die jenseits der regulären Einsatzgrenze des Notschleppers lag (vgl. unten **Abb. 52**).

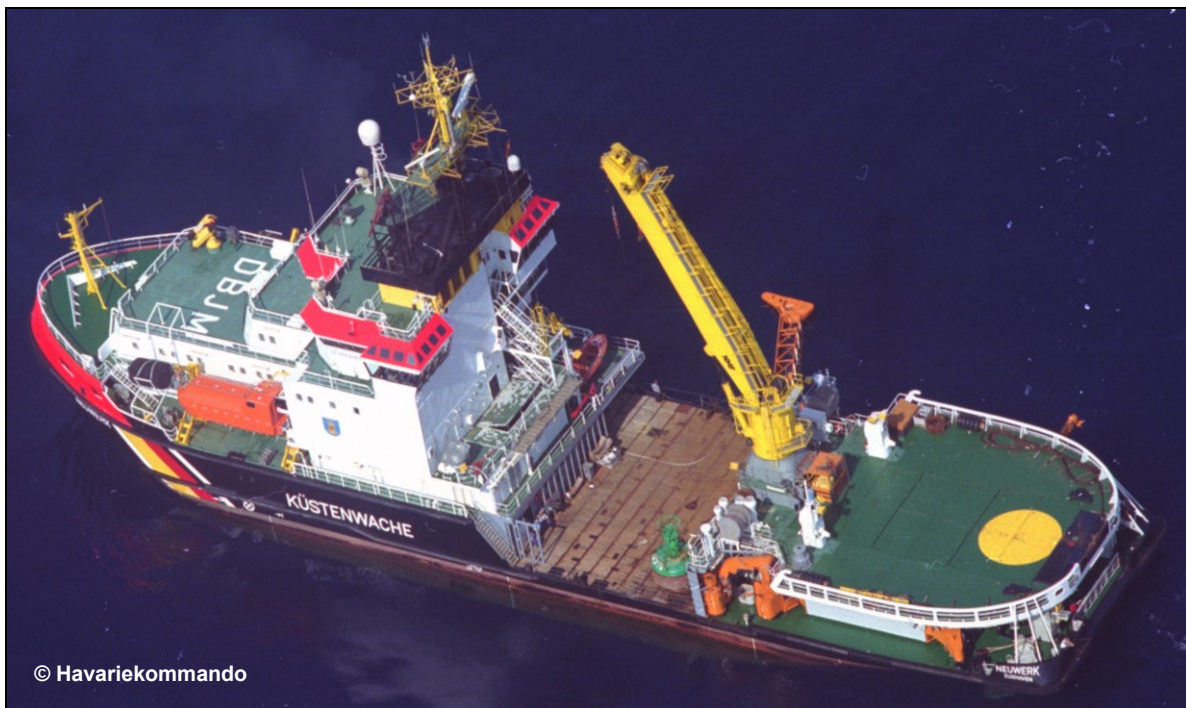
Abbildung 53: Gewässerschutzschiff NEUWERK

Die BSU nahm zur Kenntnis, dass das erhöhte Arbeits-/Schleppdeck der NEUWERK im Gegensatz zu den baulichen Gegebenheiten auf der NORDIC eine viel größere freie Fläche aufweist, um behinderungsfrei Hubschraubertransfers durchführen zu können, aber auch, um anlässlich der Herstellung von Schleppverbindungen mit den hierzu erforderlichen Leinen und Gerätschaften auch bei widrigen äußeren Bedingungen relativ gefahr- und problemlos hantieren zu können (vgl. unten **Abb. 53**).
