Untersuchungsbericht 496/15

Schwerer Seeunfall

**Brand im Laderaum des
Mehrzweckschiffs VENTURA
vor den Kanalschleusen
in Kiel-Holtenau
am 18. Dezember 2015**

29. November 2019

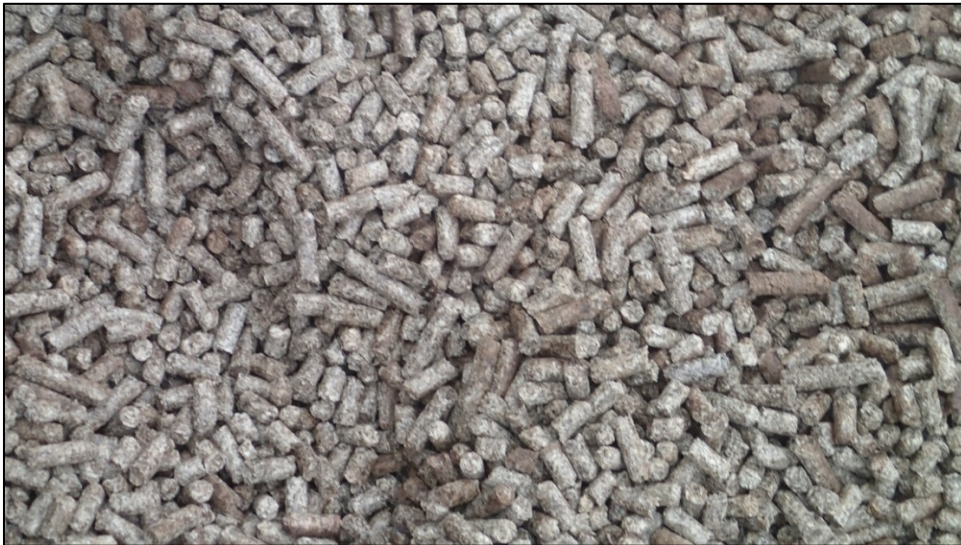
Das unter der Flagge von Antigua und Barbuda fahrende Mehrzweckfrachtschiff VENTURA legte am 16. Dezember 2015 um 18:00 Uhr im Hafen von Liepaja, Lettland ab, um seine Reise nach Casablanca, Marokko anzutreten. In seinen zwei Laderäumen hatte das Schiff 4.900 t unmelassierte Zuckerrübenschnitzel in Pellets geladen.

Abbildung 3: Zuckerrübenschnitzel als Pellets gepresst

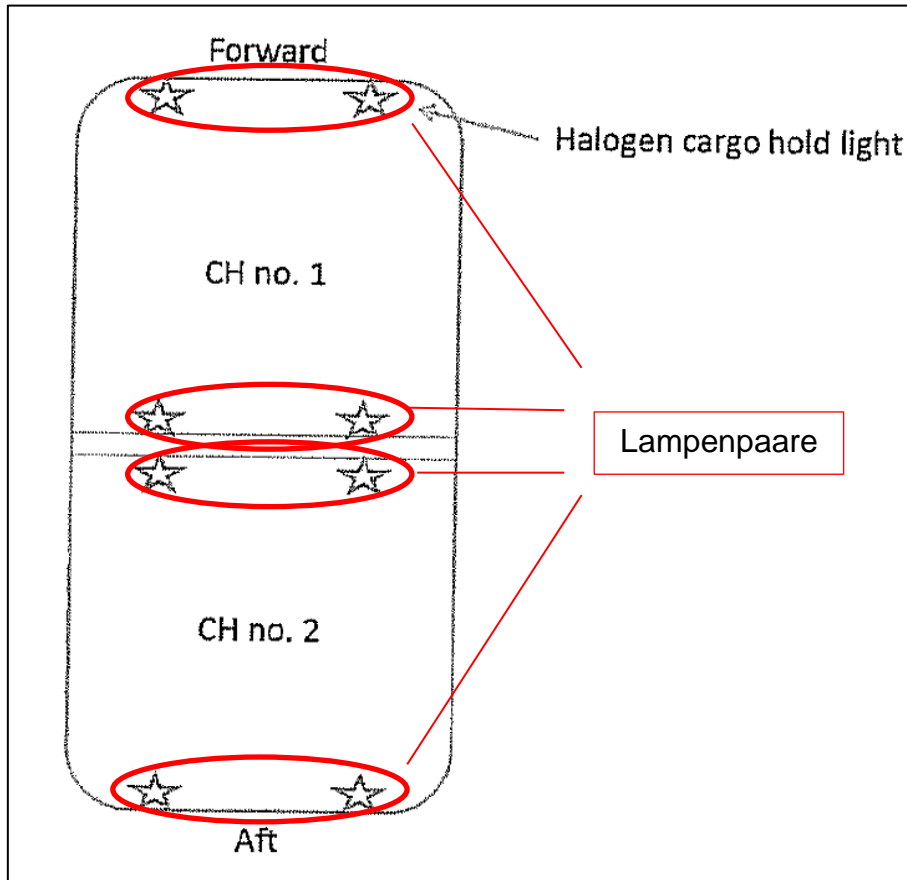
Abbildung 11: Position der Laderaumleuchten

Die Ladeluken der VENTURA sind mit jeweils vier Laderaumleuchten, auch umgangssprachlich Strahler oder Lampen, ausgestattet (siehe Abbildung 11: Position der Laderaumleuchte). Das Bedienpanel befindet sich im Ladungsbüro. Die Strahler lassen sich nur paarweise über einen Schlüsselschalter an- oder ausschalten. Eine grüne Indikatorlampe zeigt den jeweiligen Betriebsstatus an. Am Tag der Besichtigung durch die BSU Mitarbeiter war die Position der Schlüsselschalter aller vier

Der Strahler der sich oberhalb des Hot Spots an der vorderen Steuerbordseite des Laderaums 1 befand, und als mögliche Brandursache in Frage kommen könnte, wurde eingehend untersucht. Obwohl sich dieser im Bereich der höchsten thermischen Belastung befand, war der Strahler noch voll funktionsfähig. Es gab weder Beschädigungen am Reflektor, der Verglasung noch an den Kabeln. Das Strahlerpaar ließ sich an- und ausschalten. Daher ist ein defekter Laderaumstrahler als Brandauslöser definitiv auszuschließen.

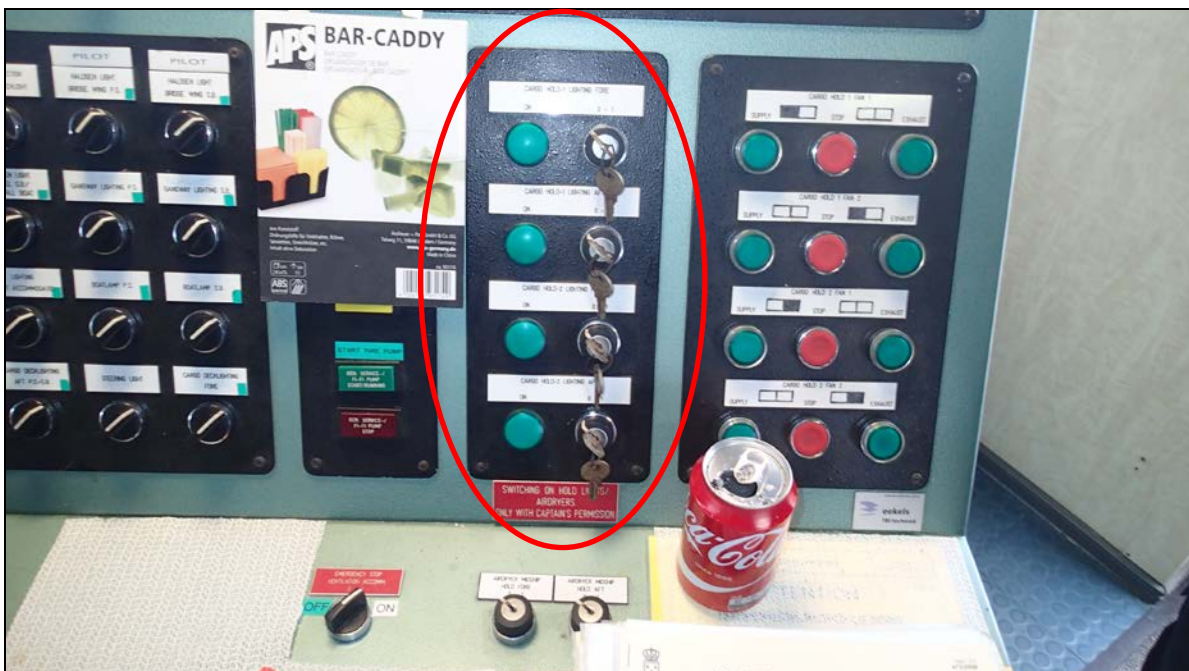
Abbildung 12: Bedienpanel für die Laderaumleuchten

Lampenpaare auf null, gleichzusetzen mit aus (siehe Abbildung 12: Bedienpanel für die Laderaumstrahler).
