## **Untersuchungsbericht 52/18**

### **Schwerer Seeunfall**

**Kontakt des Containerschiffes AKACIA  
mit einem Schleusentor des Nord-Ostsee-Kanals in  
Kiel-Holtenau am 19.02.2018**

18.12.2019

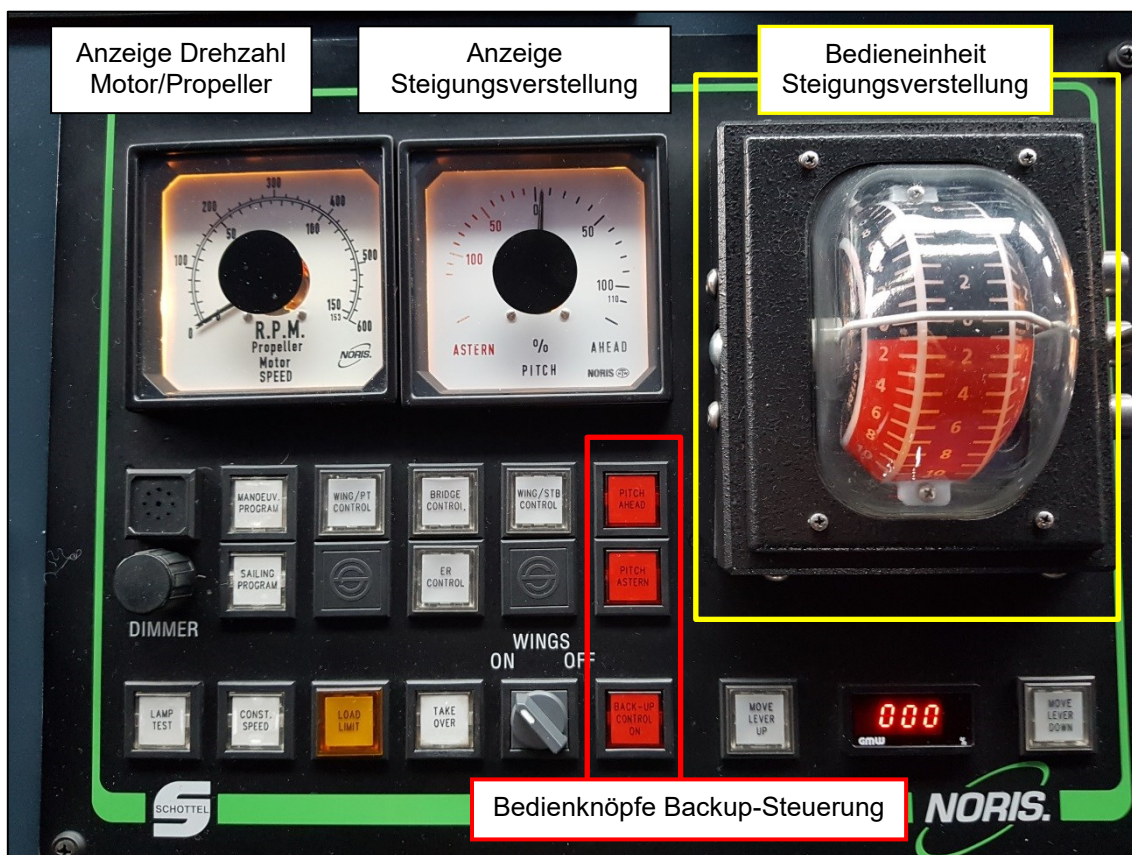
Abbildung 3: Bedienfeld der Verstellpropelleranlage

Der Kapitän versuchte laut seiner Stellungnahme zunächst, durch das erneute auf „Rückwärts“ Legen des Bedienhebels, die anliegende Stellung der Steigung aufzuheben. Dies blieb ohne Erfolg. Anschließend betätigte er den Knopf zur Aktivierung der Backup-Steuerung. Zwar signalisierte das Aufleuchten des Druckknopfes die Aktivierung, jedoch war es dem Kapitän nicht möglich, mit Hilfe des dafür vorgesehenen Druckknopfes „PITCH ASTERN“ eine Verstellung der Steigung zu erreichen.

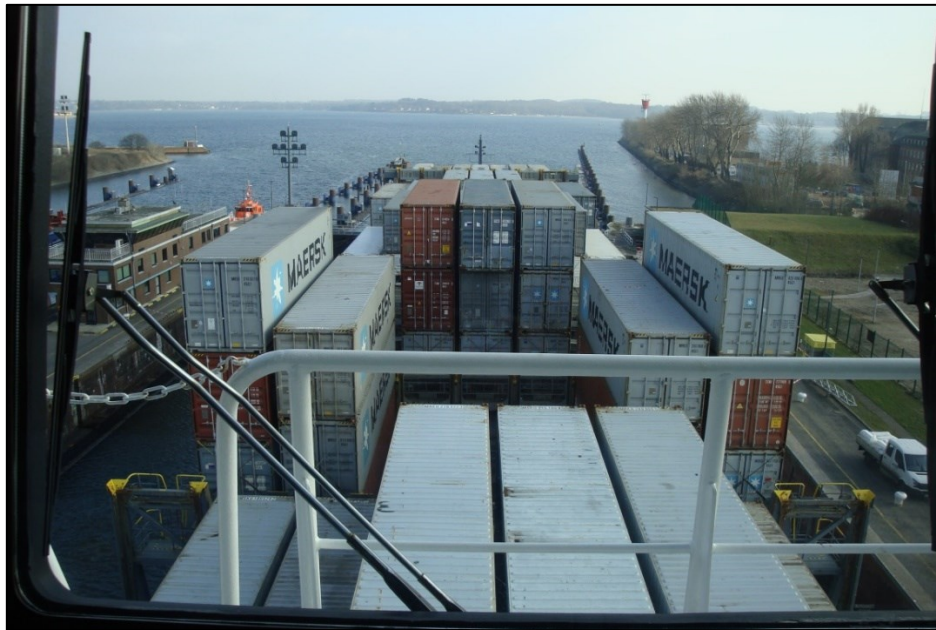
Abbildung 5: Sicht nach voraus von der Brücke der AKACIA

Bei der AKACIA handelt es sich um ein Vollcontainerschiff ohne Ladegeschirr des Typs Sietas 168-L. Die Stellplatzkapazität beträgt 1008 TEU<sup>7</sup>. Die Aufbauten befinden sich achtern. Das Schiff besitzt eine vollständig geschlossene Brücke ohne offene Nocken. Trotz Decksladung war die Sicht zum Unfallzeitpunkt nach voraus nicht mehr als üblich eingeschränkt (Abbildung 5).

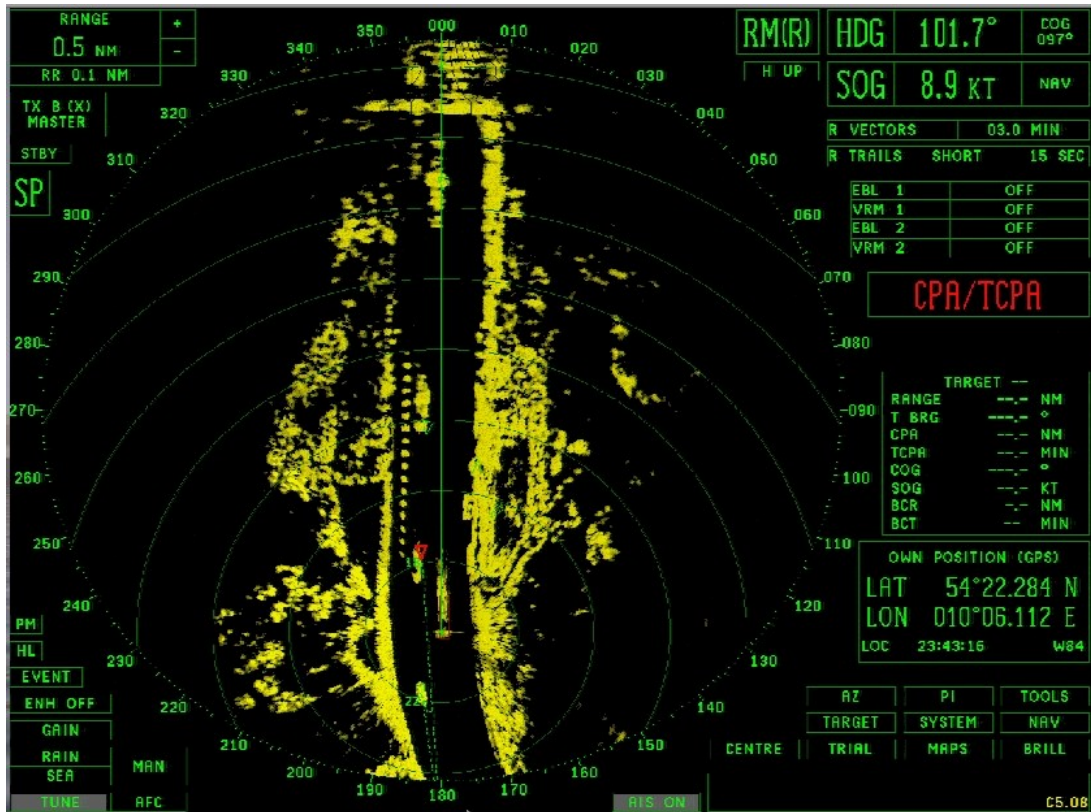
Uhrzeit	Ereignis	v [kn]
23:40:18	Die AKACIA passiert die Bunkerbrücke Projensdorf. Hörbare Vibrationen, die Fahrt hat sich von 9,2 kn auf 8,9 kn reduziert.	8,9
23:43	Zwischen 23:43 Uhr und 23:46 Uhr werden vier entgegenkommende Fahrzeuge im Bereich des Nordhafens passiert. Andauernde Vibrationen weisen auf eine Fahrtreduzierung hin.	8,6

Abbildung 6: Radarbild 23:43:16 Uhr, Begegnung mit vier entgegenkommenden Fahrzeugen. Die Holtener Hochbrücke befindet sich am oberen Bildrand.

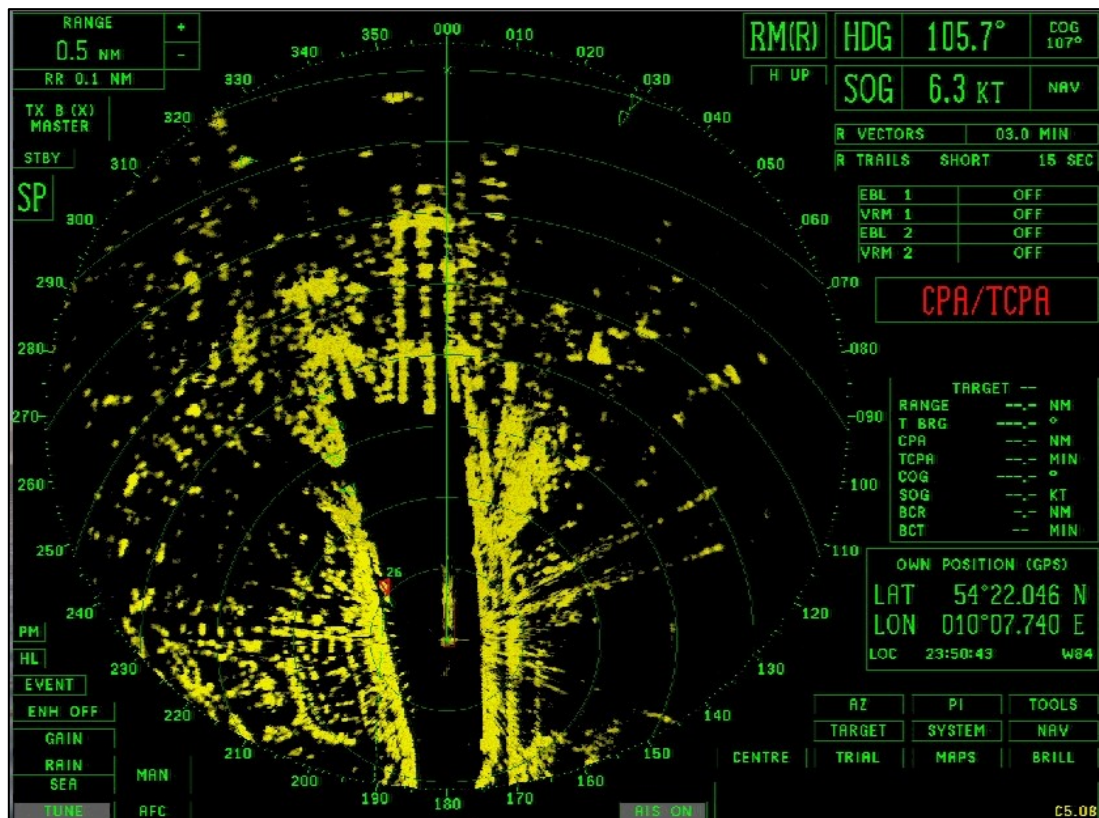
Abbildung 12: Radarbild 23:50:43 Uhr

Uhrzeit	Ereignis	v [kn]	Abstand <sup>15</sup> [kbl]
23:50:28	Zunahme der Vibrationen, hier anscheinend im Zusammenhang einer Steigungsverstellung nach „Voraus“, um das Aufsteuern zu unterstützen.		
23:50:39	Zeitpunkt der geringsten Geschwindigkeit.	5,9	
23:50:42	Alarmton für drei Sekunden.	6,3	4,9
23:50:47	Lotse: „Captain, there is something wrong!“		
23:50:54	Lotse [energisch]: „You see, we are speeding up!“		
23:50:59	Es ertönt ein neuer Alarmton.	7,2	4,7
23:51:08	Lotse [energischer]: „We are speeding up!“		
23:51:21	Lotse [sehr energisch]: „I have no engine here!“		
23:51:26	Kapitän [murmelnd]: „Emergency stop.“		3,9
23:51:29	Lotse: „Kiel-Kanal IV für AKACIA!“	8,6	
	Kiel-Kanal IV: „AKACIA – Kiel-Kanal IV“		
23:51:35	Lotse: „Wir haben hier absolute Maschinenprobleme. Die Maschine ist auf „Voll Voraus“.“		
23:51:35	Ein neuer und für sieben Sekunden andauernder Alarmton.

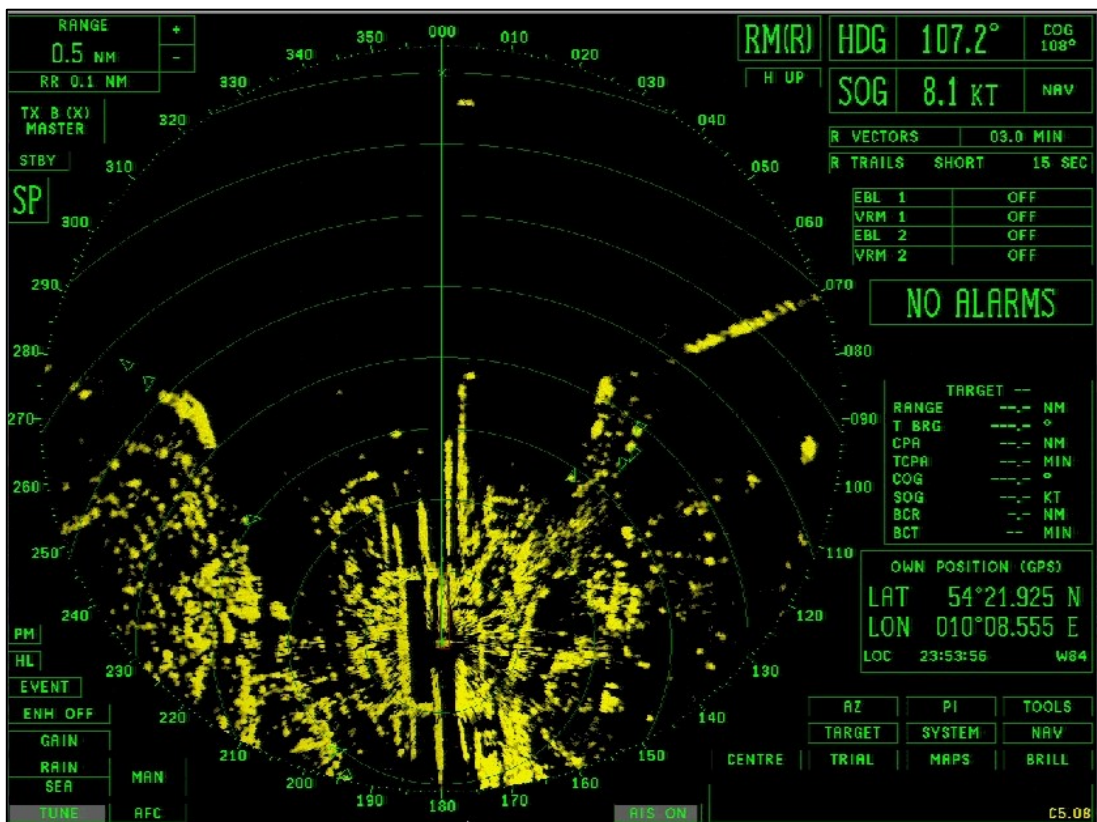
Kurz vor dem Kontakt mit dem Schleusentor, um 23:53:56 Uhr, orderte der Kapitän mit „Emergency stop. Emergency stop engine!“ den Notstopp der Hauptmaschine an. Der Aufprall auf das seeseitige Tor der Neuen Südschleuse erfolgte mit 8,1 kn am 19.02.2018 um 23:54:02 Uhr. Die AKACIA fuhr dabei mehrere Meter durch das Tor hindurch und beschädigte es schwer. Auch am Schiff entstand ein erheblicher Schaden im Bugbereich. Durch die Kollision wurde keine Person getötet oder verletzt. Es kam zu keiner Verunreinigung des Gewässers.

Abbildung 20: Radarbild 23:53:56 Uhr; „Emergency stop“

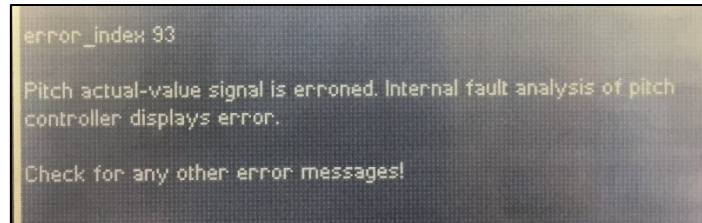
Abbildung 33: Verstellpropelleranlage: Bedeutung des Fehlers 00093

Die erste Fehlermeldung trat, wie oben festgestellt, um 23:50:42 Uhr (14:17:33 Uhr + 9:33:09 Stunden) auf. Die Meldung (siehe Abbildung 31) wies auf einen Fehler in der Steuerung hin. Dabei hat die Fehlermeldung 00093 die in Abbildung 33 dargestellte Bedeutung. Der Fehler tritt auf, wenn die Differenz zwischen Steigungssollwert und Steigungsistwert einen festgelegten Wert überschreitet. Dieser Fehler konnte nicht auf

der Brücke ausgelesen werden. Hier erfolgte lediglich eine akustische Alarmierung (23:50:42 Uhr). Auf der Brücke wurde aber ersichtlich, dass die Steigung der Propellerflügel ohne Beeinflussung durch den Stellhebel in Richtung 100 % lief. Der Lotse machte den Kapitän um 23:50:47 Uhr darauf aufmerksam: „Captain, there is something wrong.“.

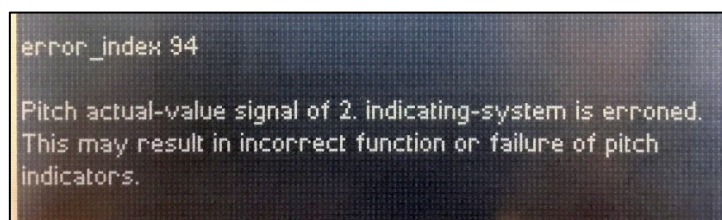
Abbildung 35: Verstellpropelleranlage: Bedeutung des Fehlers 00094

Die nächste Fehlermeldung wurde um 23:51:01 Uhr (14:17:52 Uhr) generiert. Sie lautete: „2. actual pitch signal back-up-system“. Dieser Fehler (Abbildung 35: Fehler 94) tritt auf, wenn die Steigungsanzeige den eingestellten Maximalwert von 100 % übersteigt. Die Steigung erreichte 110 %.

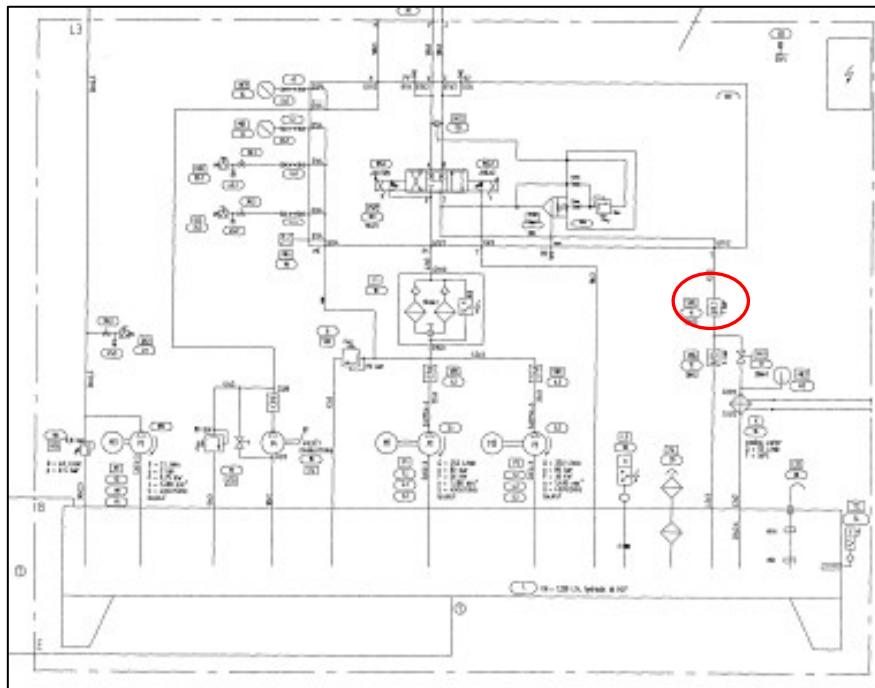
Abbildung 51: Ausschnitt aus der Darstellung des Hydrauliksystems (vgl. Abb. 27)  
Position des Rückschlagventils vor dem Ölkühler

Die entfernten Fremdkörper sind Teile des Sicherungsringes, dessen Fehlen bei der Demontage des Ventilkörpers am 21.03.2018 festgestellt wurde.

Die im Rückschlagventil vor dem Ölkühler und im Ölkühler selbst gefundenen Metallteile hatten eine Größe, die ihnen die Passage des Hydrauliksystems von der Propellernabe bis zum Hydraulikaggregat ermöglichte. Der für den Weg durch das Hydrauliksystem notwendige Zeitraum ist unbestimmt. Daher lässt sich so kein Rückschluss auf das auslösende Ereignis tätigen.

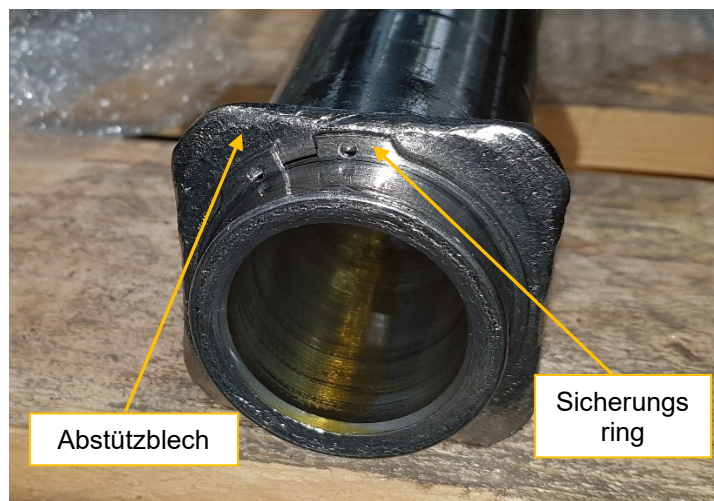
Abbildung 59: Hydraulikölrohr mit Abstützblech und Sicherungsring

Während der Besichtigungen im Rahmen der Untersuchung und im Zuge der fortschreitenden Demontage der Anlage wurden neben den beschädigten Propellerflügeln verschiedene andere Schäden festgestellt. So wurden Bruchstücke eines Sicherungsringes in der Ventilaufnahme sowie in einem Rückschlagventil vor dem Ölkühler und im Ölkühler selbst vorgefunden. Größere Bruchstücke eines Abstützbleches fanden sich darüber hinaus nach der Demontage der Ventilaufnahme im Bereich der sich anschließenden Rohrleitungen. Sicherungsring und Abstützblech gehörten nicht zu den beweglichen Teilen des Systems. Beide waren nicht dafür gedacht, größere in Schiffslängsrichtung wirkende Kräfte aufzunehmen und wurden daher durch das schädigende Ereignis zuvor so stark zerstört, dass ihre Bruchstücke Eingang in das System finden konnten.

Hier ein unbeschädigter Abschnitt des Hydraulikrohres.

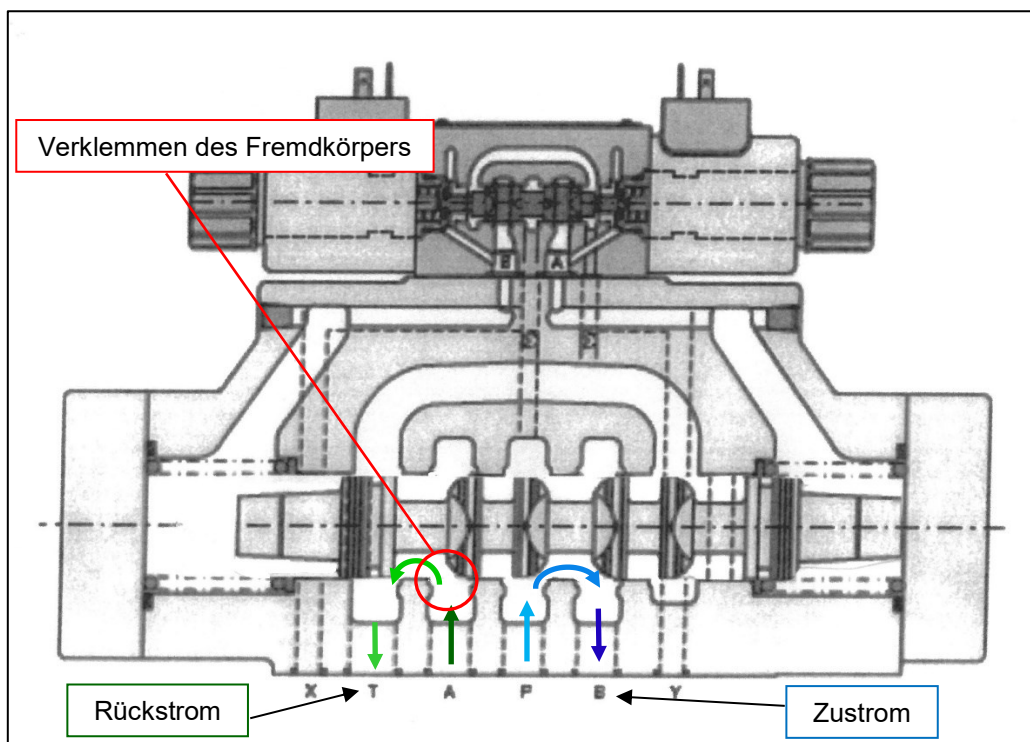
Abbildung 60: 4/3-Wege-Proportionalventil

Kleinere Metall- und Kunststoffteile passierten das gesamte System von der Propellernabe über das Proportionalventil bis zum Tank wahrscheinlich ohne Beeinträchtigung des Proportionalventils. Die Untersucher gehen jedoch davon aus, dass entweder das im Rückschlagventil oder im Ölkühler aufgefundene Bruchstück zu einer Blockierung des Proportionalventils führte. Im Proportionalventil wurden bei der Demontage entsprechende Beschädigungen festgestellt. Die Untersucher gehen darüber hinaus davon aus, dass die Blockierung zum Zeitpunkt der Steigungsverstellung in die Vorausrichtung erfolgte, da nur so die Steigungsverstellung auf 100 % und darüber möglich war. Die bei der Demontage des Proportionalventils festgestellte Beschädigung des Kolbens an der Steuerkante von A nach T ist ein Hinweis darauf (siehe Abbildungen 54 und 55). Bei der zuvor erfolgten Verstellung des Kolbens für das „Rückwärts“-Manöver nach „rechts“ hat sich anscheinend ein Bruchstück hier festsetzen können (Abbildung 60). Bei der anschließenden Verstellung nach „links“ (Steigungsverstellung in Vorausrichtung), wie in Abbildung 61 dargestellt, blockierte das Bruchstück dann den Kolben. Die üblicherweise beim Erreichen der gewünschten Steigung erfolgende Abriegelung des Hydraulikölstroms durch die Verstellung des Kolbens in die Mittelstellung wurde durch die Blockade verhindert. So konnte die Steigung bis auf die Maximalstellung laufen, da der Ölstrom in Vorausrichtung nicht unterbrochen wurde.

Kolben für die Steigungsverstellung in Achterausrichtung nach rechts verschoben

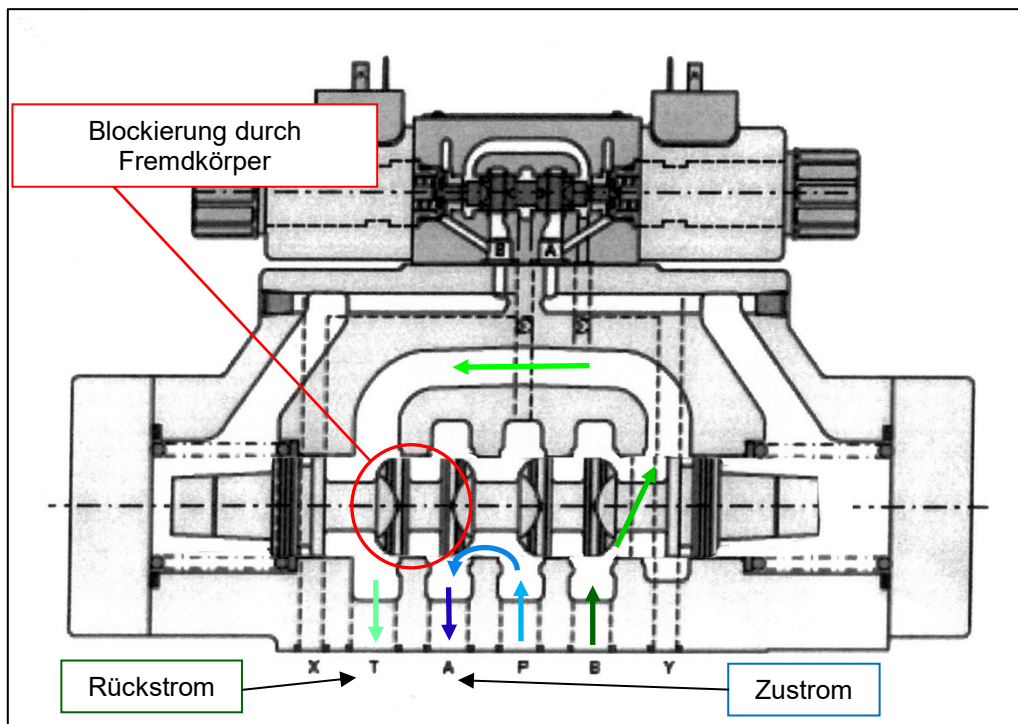
Abbildung 61: 4/3-Wege-Proportionalventil

Hier: Kolben für die Steigungsverstellung in Vorausrichtung nach links verschoben. Dadurch blockiert verklemmter Fremdkörper den Kolben. **P** – konstanter Ölstrom von Pumpe über Filter zum Proportionalventil. **A** – Ölstrom über OD-Box zur Propellernabe, um Hydraulikkolben in Vorausrichtung zu verstellen. **B** – Rückstrom des Hydrauliköls aus dem Hydraulikkolben von der nicht mit Druck beaufschlagten Seite. **T** – Rücklauf des Hydrauliköls über Ölkühler zum Tank.

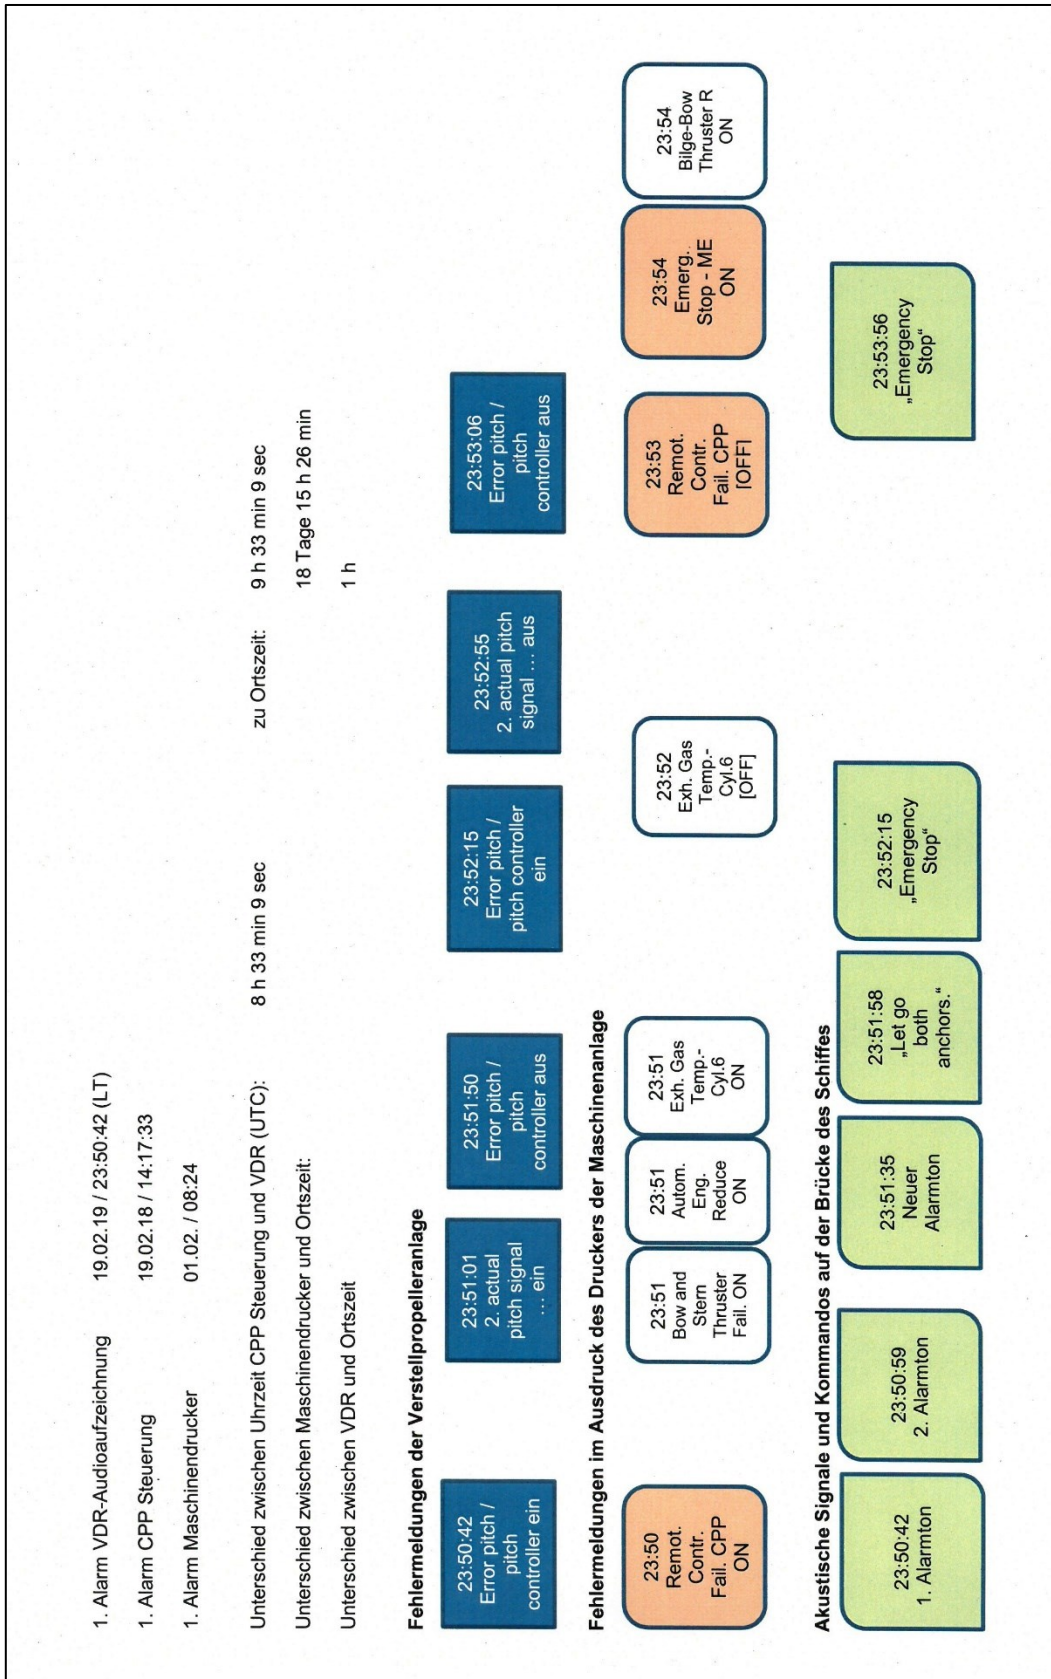
Abbildung 62: Übersicht über Fehlermeldungen und Alarmer

Im Zusammenhang mit der Untersuchung fiel auf, dass die hier betrachteten Systemzeiten von der Bordzeit abwichen. Insbesondere die Abweichung der Zeit des Alarmdruckers der Maschinenanlage (18 Tage 15 Stunden 26 Minuten) ist bemerkenswert.

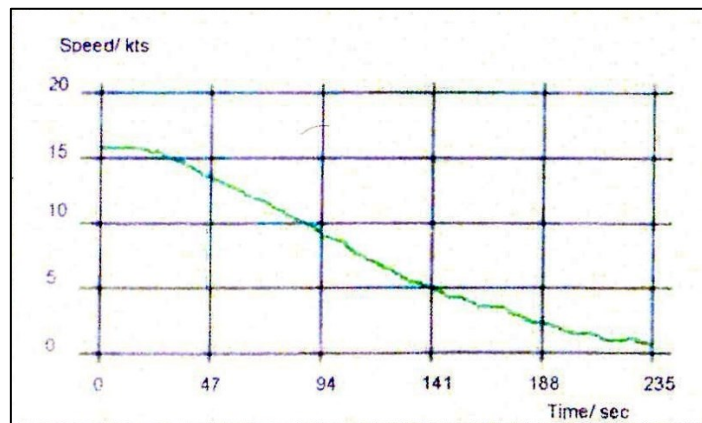
Abbildung 63: Geschwindigkeit-Zeit-Diagramm für „Voll Voraus See“ auf „Voll Zurück“

Die Tatsache außeracht lassend, dass weder ein „Voll Zurück“-Manöver noch eine andere Verstellung des Propellers ab 23:50:42 Uhr aufgrund des Ausfalls der Verstellpropelleranlage mehr möglich war, hätte für ein „Voll Zurück“-Manöver von den nachfolgenden Werten ausgegangen werden können.

Speed at Start:	15,70 kts
Speed at End:	0.0 kts
Speed Step:	Astern Full
Initial Heading:	90,7°
Final Heading:	183,2°
Time to Stop:	234s
Total Distance:	938,1m / 5,1 cbl / 6,7 S.L.

Flachwassereinflusses hätte der Bremsweg bei einem (eben nur theoretisch möglichen) „Voll-Zurück“-Manövers vermutlich noch ausgereicht.

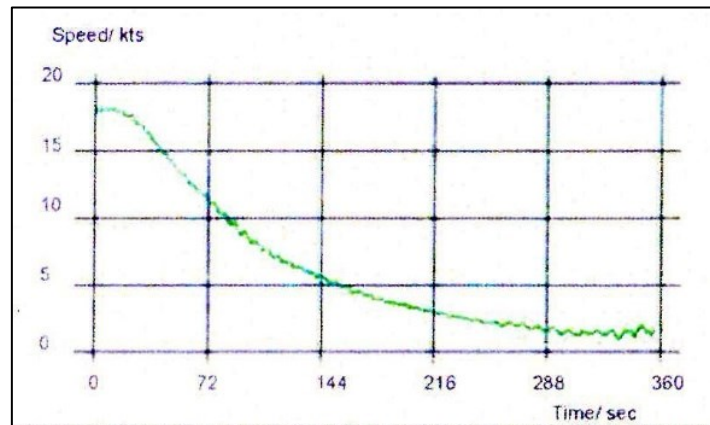
Abbildung 65: Geschwindigkeit-Zeit-Diagramm für „Voll Voraus See“ auf „Stopp“

Die Frage, ob der Bremsweg auch ausgereicht hätte, wenn um die fragliche Uhrzeit sofort ein Notstopp der Maschine durchgeführt worden wäre, muss offenbleiben. Für die Bewertung des Notstopps der Hauptmaschine und die sich daraus ergebende Auslaufstrecke standen die Werte für das „Voll Voraus auf Stopp“-Manöver zur Verfügung. Dieser Versuch wurde allerdings im unbeladenen Zustand aus einer Geschwindigkeit von 18 kn heraus absolviert. Das vorliegende Datenblatt lässt keinen Schluss darauf zu, ob ein früherer Notstopp der Hauptmaschine die Anfahrung verhindert oder zumindest abgeschwächt hätte. Das liegt insbesondere an der abweichenden Beladung und zum anderen an den Testbedingungen. Hier führte der in Null-Stellung drehenden Propeller wahrscheinlich zu einer stärkeren und das offene Wasser vermutlich zu einer geringeren Verzögerung.

Speed at Start:	18,00 kts
Speed at End:	1,90 kts
Speed Step:	Stop
Initial Heading:	310,5°
Final Heading:	247°
Time to Stop:	357s
Total Distance:	1170,8m / 6,3 cbl / 8,4 S.L.
