## **Untersuchungsbericht 71/17**

### **Sehr schwerer Seeunfall**

**Kollision des FMS JAN MARIA mit einem  
Fischerboot in der mauretanischen AWZ  
am 21. März 2017**

20. September 2019

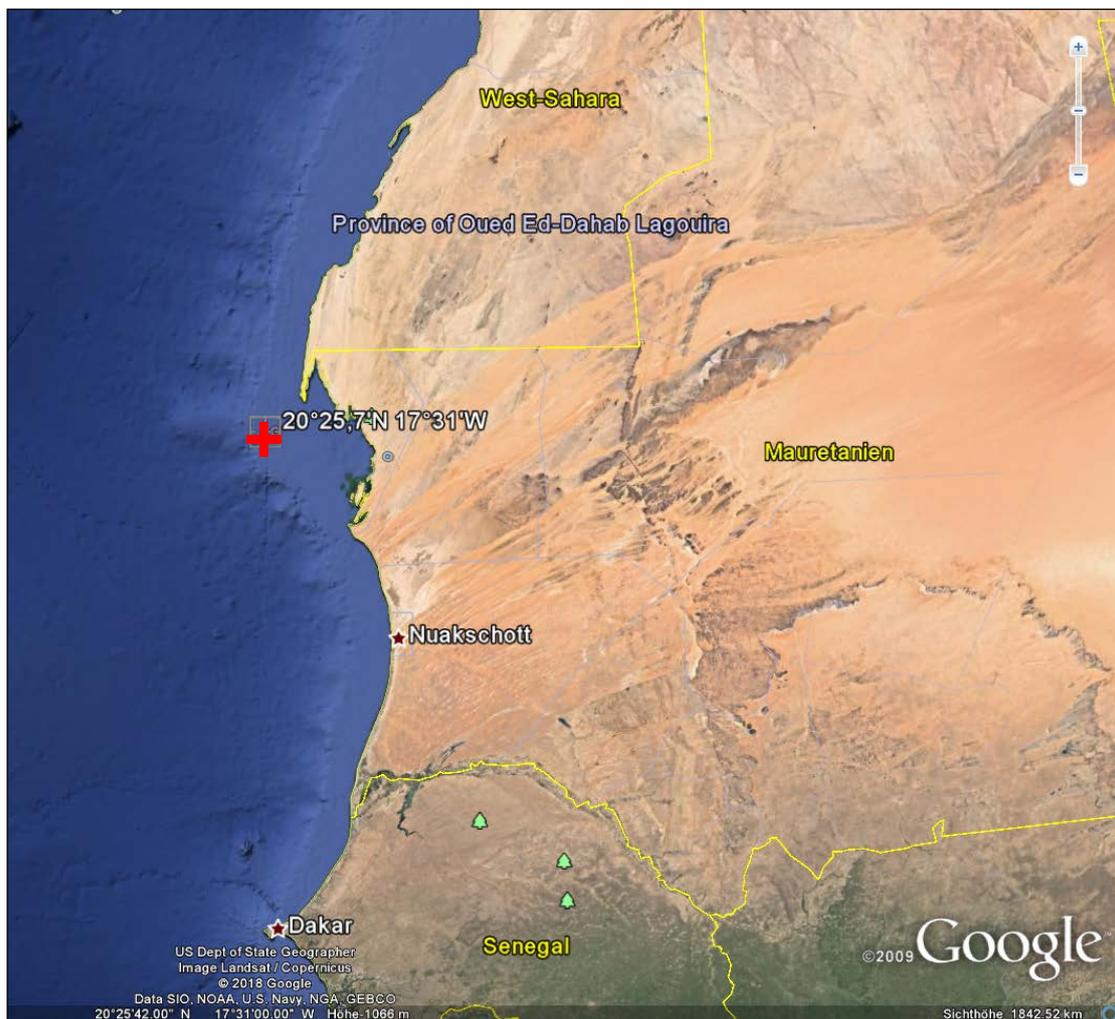
Art des Unfalls:	Sehr schwerer Seeunfall
Datum/Uhrzeit:	21.03.2017 / ca. 01:13 Uhr
Ort:	Atlantik; mauretanische AWZ
Breite/Länge:	ca. $\varphi$ 20°25,7'N $\lambda$ 017°31,0'W
Fahrtabschnitt:	JAN MARIA: Vorbereitung auf Fischfang (Suche nach Fisch)
	Fischerboot: Ankerlieger
Folgen:	Untergang eines Fischerbootes; Tod von drei Besatzungsmitgliedern des Fischerbootes

Abbildung 3: Unfallort

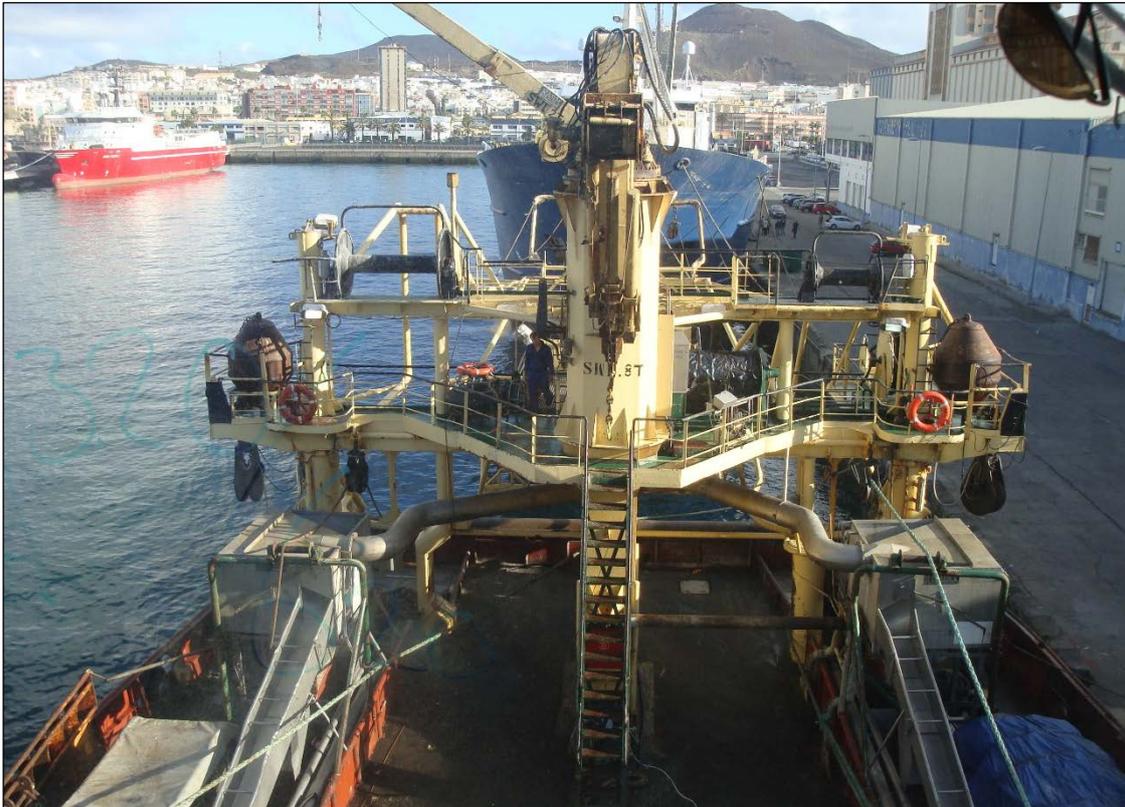
Wenige Minuten später hörte der Offizier aufgeregte, den englischen Begriff „canoe“<sup>4</sup> beinhaltende Schreie, die aus dem achteren Bereich der JAN MARIA, d. h. aus Richtung des hinter den Aufbauten befindlichen Fangdecks (vgl. **Abb. 4 f.**) kamen.

Abbildung 5: Blick durch das achtere Brückenfenster auf das Fangdeck

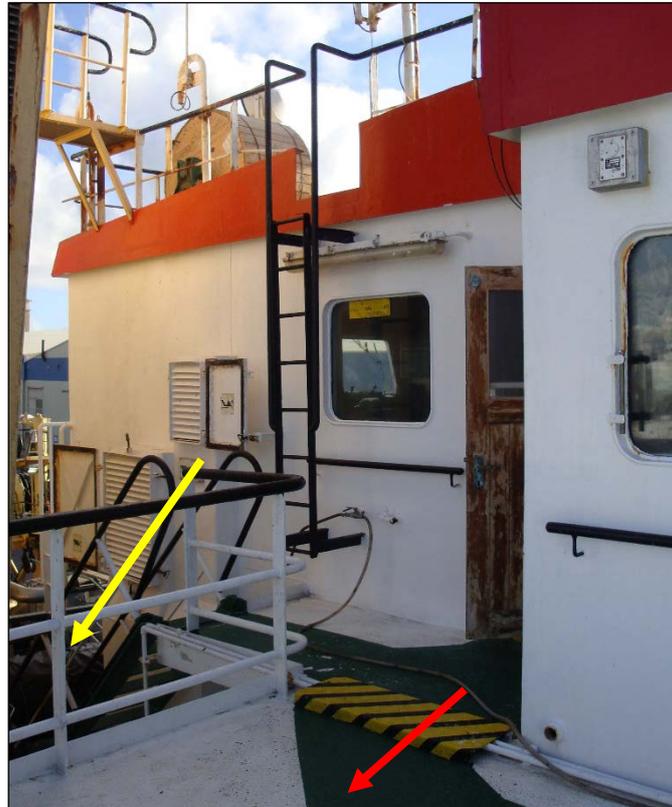
Die nachfolgenden **Abbildungen 6 ff.** zeigen die Position außerhalb der Brücke, wo der Wachoffizier und der den Kontakt mit dem Fischerboot meldende Matrose aufeinandertrafen, den Standort in der Steuerbordnock, von dem aus man anschließend nach dem Kollisionsobjekt Ausschau hielt und die Perspektive von dem fraglichen Standort aus in Richtung Kollisionsobjekt.

Abbildung 6: Außenbereich der Brücke der JAN MARIA (Steuerbordseite) mit Niedergang Richtung Fangdeck (gelber Pfeil) und Weg Richtung Steuerbordnock (roter Pfeil)

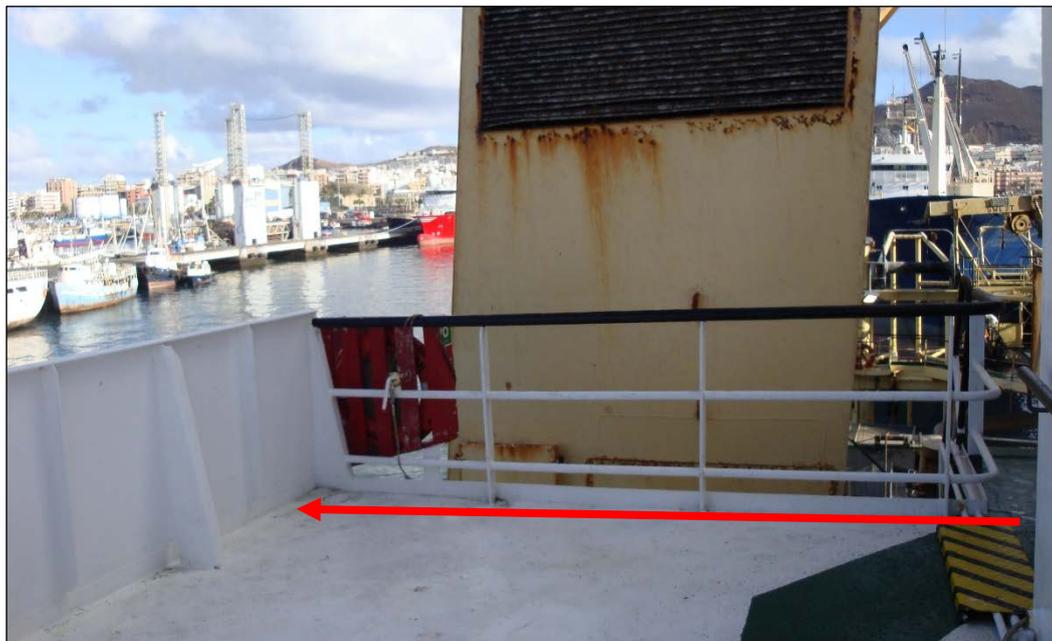
Abbildung 7: Steuerbord-Brückennock (Weg zum Beobachtungspunkt mit rotem Pfeil markiert)

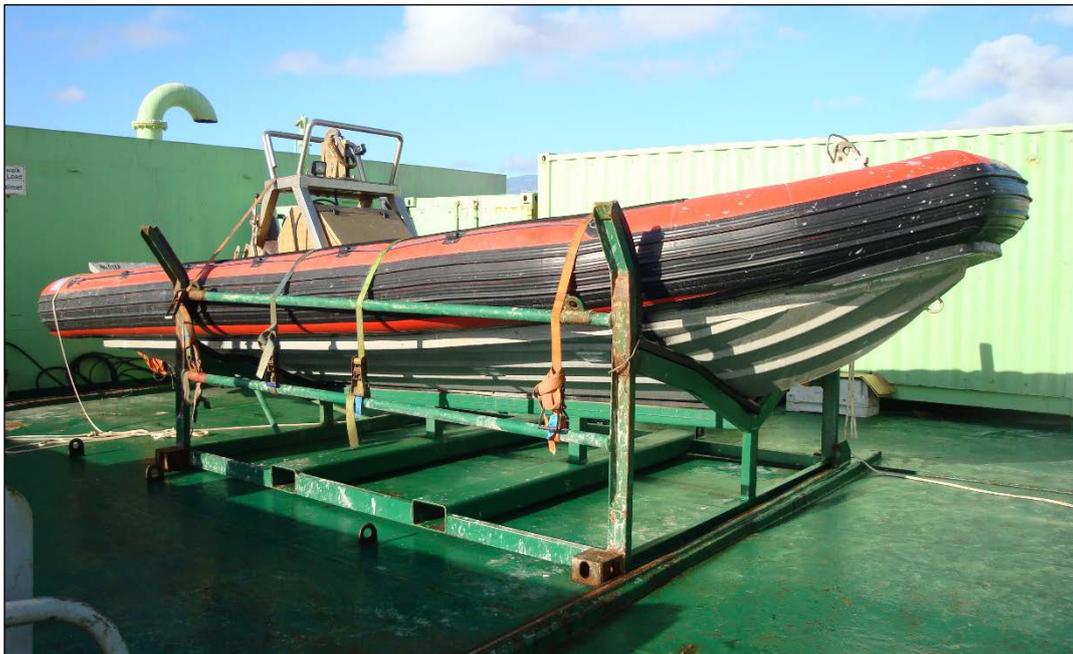
Trotz zwischenzeitlicher Zunahme des Seegangs wurde an Bord der JAN MARIA entschieden, für die Suche nach den Schiffbrüchigen das Mann-Über-Bord-Boot (vgl. **Abb. 11**) auszusetzen. Das Boot wurde gegen **01:50 Uhr** zu Wasser gelassen und begann in Sichtweite zur JAN MARIA das Meer nach den vermissten Fischern abzusuchen.

Abbildung 11: Mann-über-Bord-Boot der JAN MARIA auf seinem Lagerplatz auf dem Hauptdeck des Schiffes

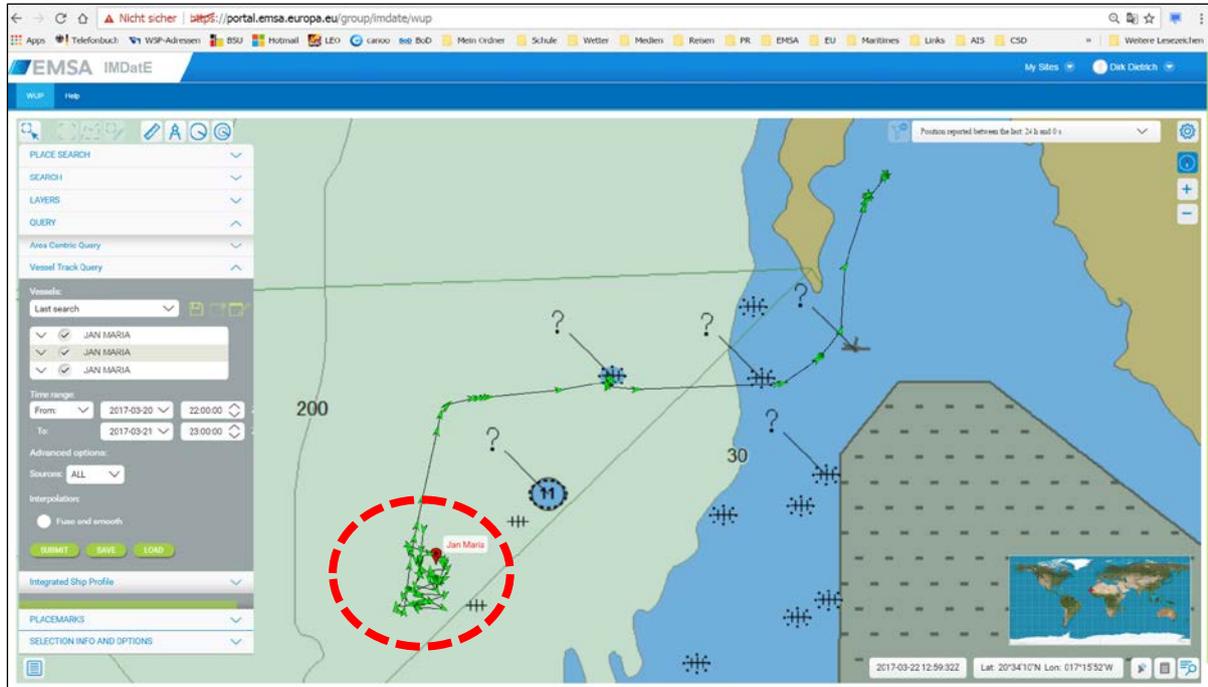
Aus dem von der Europäischen Agentur für die Sicherheit des Seeverkehrs (EMSA)<sup>13</sup> betriebenen Datenportal IMDatE<sup>14</sup> konnten für den Zeitraum **20. März 2017 22:00 Uhr bis 21. März 2017 23:00 Uhr** die folgenden, den Fahrtverlauf der JAN MARIA betreffenden AIS-Daten abgerufen werden.

Abbildung 12: SAT-AIS-Daten JAN MARIA 20./21. März 2017  
(Übersichtskarte; Unfall- und Suchbereich rot markiert)
