Überbordgehen von Containern von der MSC ZOE

1.–2. Januar 2019

25. Juni 2020

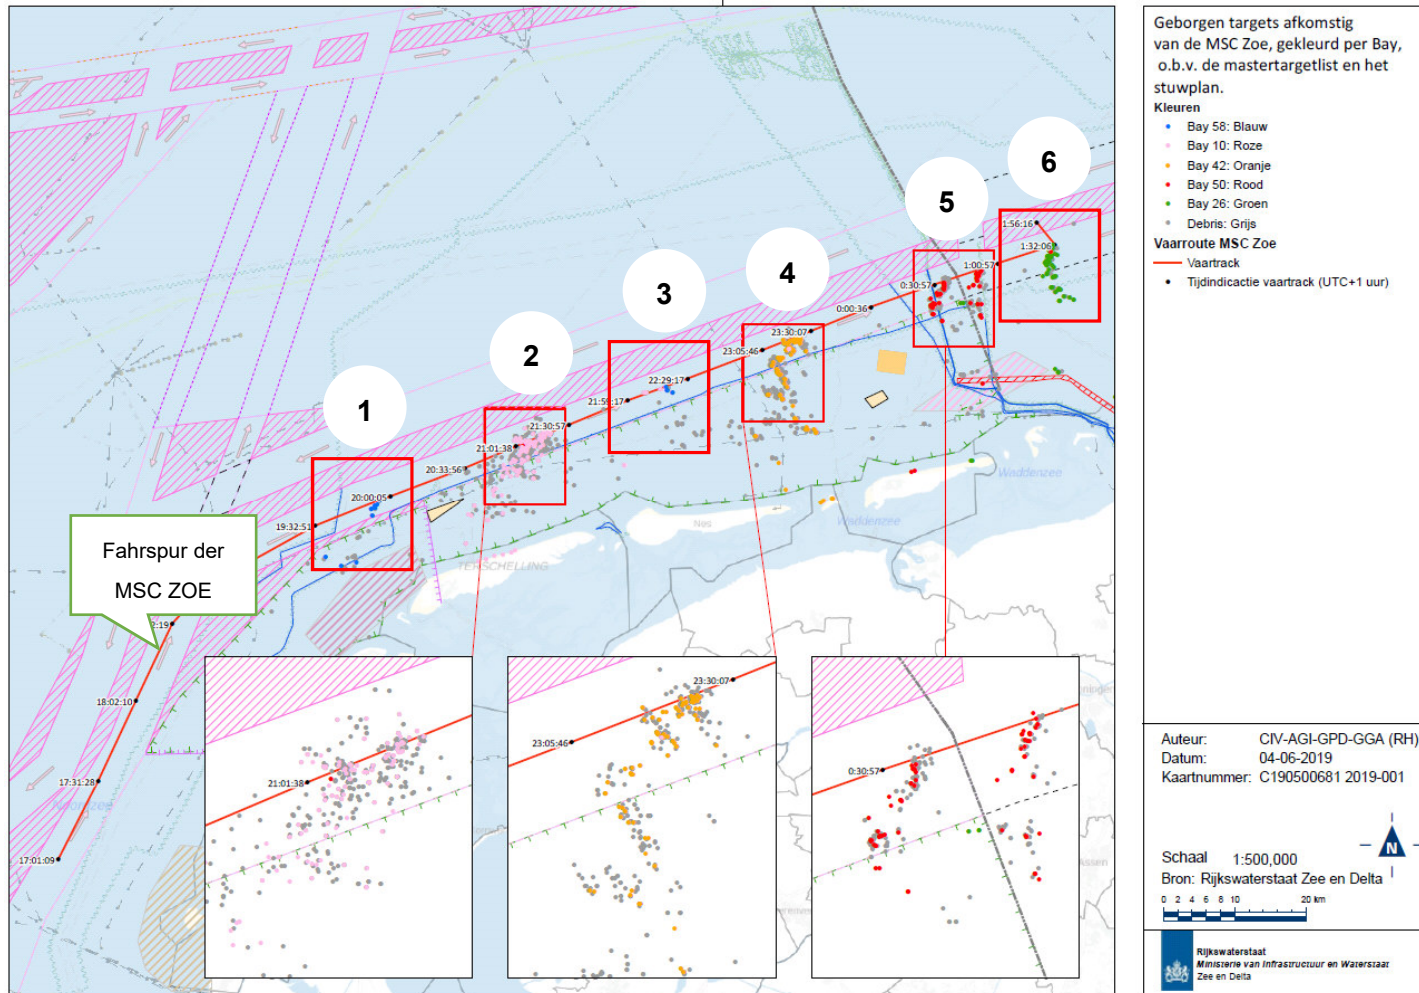
Abbildung 20 zeigt, dass an sechs Orten eine größere Anzahl von Containern geborgen wurde. Anhand der Fahrtroute der MSC ZOE konnte rekonstruiert werden, wo und wann welche Container über Bord gingen. Die MSC ZOE verlor Container aus den Bays 10 (9/11) (Rosa), 26 (Grün), 42 (Orange), 50 (Rot) und 58 (Blau). Die Bays 46 und 54 enthielten ebenfalls beschädigte Container, die jedoch nicht über Bord gingen (siehe Kapitel 4).

Die ersten Container gingen kurz vor 20:00 Uhr über Bord (blaue Punkte in Abbildung 20). Zu dieser Zeit befand sich die MSC ZOE nördlich des östlichsten Punktes von Vlieland. Diese Container stammten aus Bay 58 in der Mitte des Schiffes (siehe Abbildung 21). Die auffälligste Tatsache bezogen auf das anfängliche Überbordgehen war, dass alle Container auf der Steuerbordseite über Bord gingen (siehe Abbildung 22).

Das zweite Überbordgehen von Containern ereignete sich zwischen 21:05 und 21:20 Uhr (rosa Punkte in Abbildung 20). Zu dieser Zeit befand sich die MSC ZOE nördlich von Terschelling. Diese Container stammten aus Bay 10 am Bug des Schiffes (siehe Abbildung 21). An beiden Seiten des Schiffes ging ungefähr die gleiche Anzahl an Containern über Bord (siehe Abbildung 22).

Das vierte Überbordgehen von Containern ereignete sich um ca. 23:20 Uhr (orange Punkte in Abbildung 20). Zu dieser Zeit befand sich die MSC ZOE nördlich des östlichsten Punktes von Ameland. Diese Container stammten aus Bay 42, die hinter der Brücke liegt (siehe Abbildung 20). Auf der Steuerbordseite ging eine etwas größere Zahl Container über Bord als auf der Backbordseite. Einige Container aus dem mittleren Bereich der Bay gingen ebenfalls über Bord sowie 65 Container aus Bay 42 (siehe Abbildung 22).

Das fünfte Überbordgehen von Containern ereignete sich zwischen 00:35 und 00:50 Uhr (rote Punkte in Abbildung 20). Zu dieser Zeit befand sich die MSC ZOE nördlich der östlichen Spitze von Schiermonnikoog. Diese Container stammten aus Bay 50 in der Mitte des Schiffes (siehe Abbildung 21). Auf der Steuerbordseite ging eine etwas größere Zahl Container über Bord als auf der Backbordseite. Insgesamt gingen 80 Container aus Bay 50 über Bord (siehe Abbildung 22).

Das sechste und letzte Überbordgehen von Containern ereignete sich um ca. 01:30 Uhr (grüne Punkte in Abbildung 20). Zu dieser Zeit befand sich die MSC ZOE nördlich von Rottumerplaat und Rottumeroog. Diese Container stammten aus Bay 26, direkt vor der Brücke des Schiffes (siehe Abbildung 21). Auch hier gingen etwas mehr Container von der Steuerbordseite als von der Backbordseite über Bord; letztendlich gingen 83 Container aus

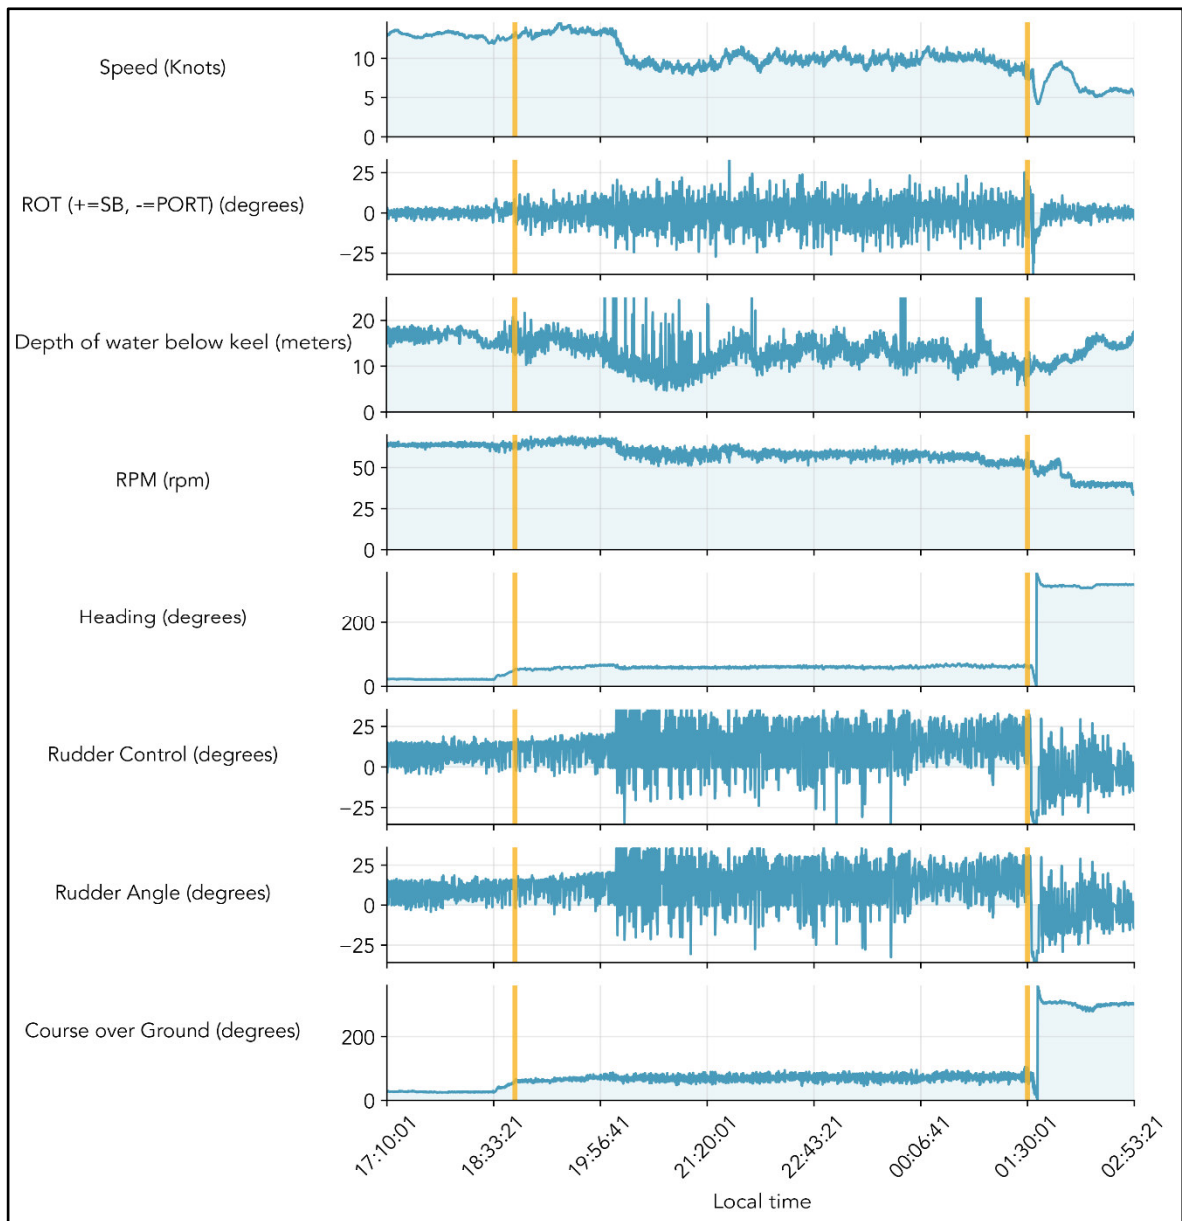
Abbildung 23: Ausgewählte Daten des Schiffsdatschreibers (VDR) zur Ortszeit

Um etwa 18:50 Uhr, als die MSC ZOE in das VTG Terschelling–German Bight einlief, begann die Drehrate (ROT) zu steigen. Das Schiff fuhr zu dieser Zeit mit einer Geschwindigkeit von etwa 13–14 Knoten. Das Schiff begann ständig zu rollen: Wenn ein Schiff zu krängen beginnt, beginnt es auch, sich zu drehen.

Um etwa 20:08 Uhr reduzierte sich die Motordrehzahl (Umdrehungen pro Minute), gefolgt von einer Verringerung der Schiffsgeschwindigkeit auf etwa 9 Knoten. Etwa zur gleichen Zeit ist zu beobachten, dass als Folge der Umstellung von automatischer auf manuelle Steuerung sowohl die Rudersteuerung als auch der Ruderwinkel plötzlich zunahm. Infolgedessen stieg die Drehrate (ROT) weiter an.

Einige Störungen können durch Software reduziert werden, aber das ist nicht immer möglich. In Abbildung 23 ist die Messung des Echolots dargestellt. Es zeigen sich mehrere Spitzen bei 50 m oder sogar 100 m. Diese werden als Störsignale betrachtet, da solche Wassertiefen an diesen Standorten der MSC ZOE nicht vorkommen. Da diese Spitzen während der Zeit aufzutreten beginnen, in der auch die Rollbewegung zunimmt, handelt es sich wahrscheinlich um Störungen (Ausreißer), die durch das Rollen des Schiffes verursacht sind oder durch Schiffsgeräusche, die während dieser Phase der Reise verstärkt auftreten.

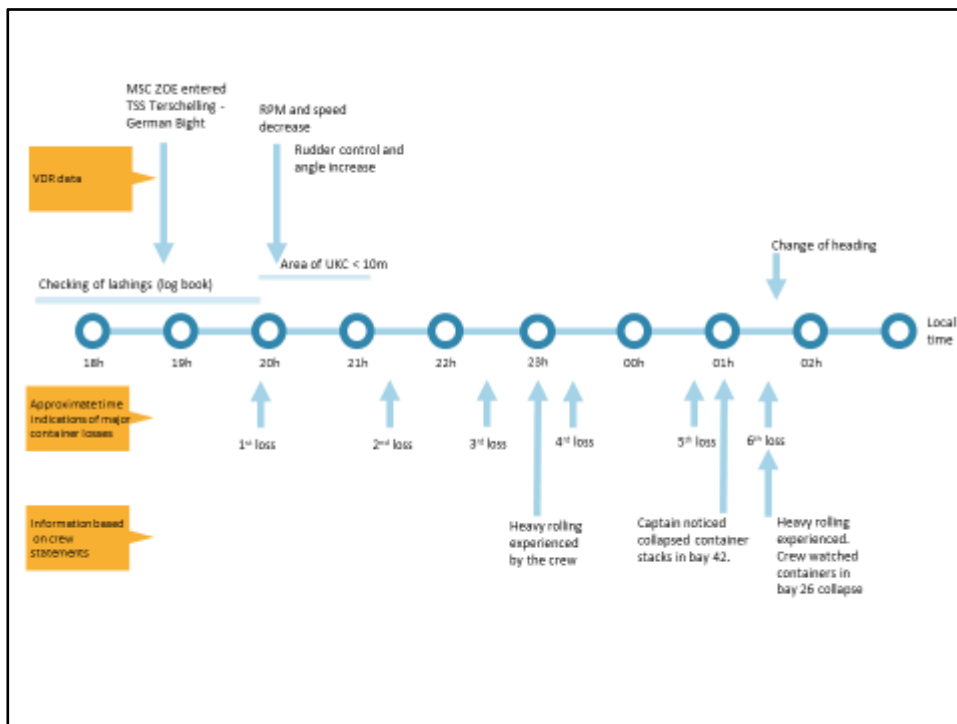
Abbildung 24: Abfolge der Ereignisse

Das erste Überbordgehen betraf nur Container auf der Steuerbordseite. In den anderen fünf Fällen gingen Containern an beiden Seiten des Schiffes über Bord.

Abbildung 24 fasst die Abfolge der Ereignisse zusammen und kombiniert sie mit Daten des VDR, den auf Aussagen der Besatzung über die wahrgenommenen Schiffsbewegungen basierenden Informationen und den auf den Containerbergungsdaten basierenden Hauptverlustzeitpunkten der Container.

Laut Aussagen der Besatzung war die MSC ZOE im VTG Terschelling–German Bight kontinuierlichen Rollbewegungen von 5° bis 10° mit gelegentlichen Phasen stärkeren Rollens (15°- 30° Spitzen) ausgesetzt. Die VDR-Daten bestätigen, dass die MSC ZOE beim Einlaufen in das VTG Terschelling–German Bight ständig rollte.

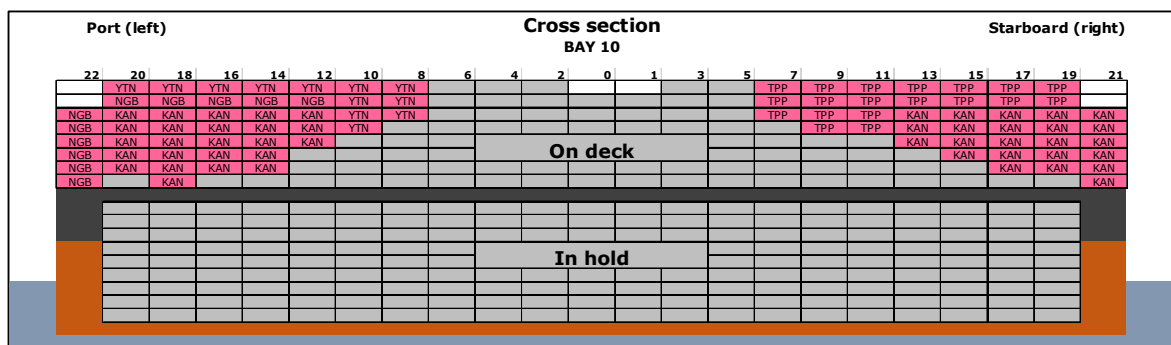
Die von Bay 10²⁴ über Bord gegangenen Container wurden in allen oben genannten asiatischen Häfen mit Ausnahme von Xinyang und Shanghai geladen und waren für Danzig

bestimmt.

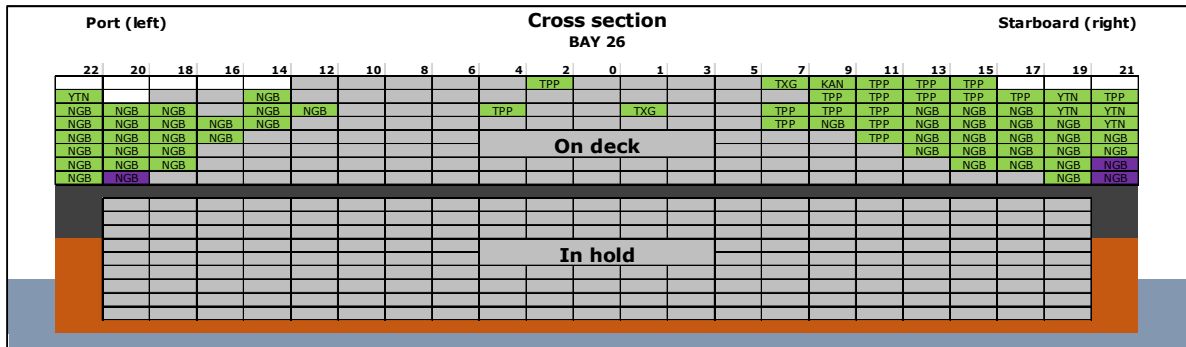
Die von Bay 26 über Bord gegangenen Container wurden in allen asiatischen Häfen mit Ausnahme von Shanghai geladen und waren für Danzig bestimmt. Bay 26 enthielt 3 Container mit Gefahrgütern (violett markiert). Die beiden Container auf der Steuerbordseite gingen über Bord, der Container auf der Backbordseite verblieb an Bord, verlor jedoch einiges von seiner Ladung.

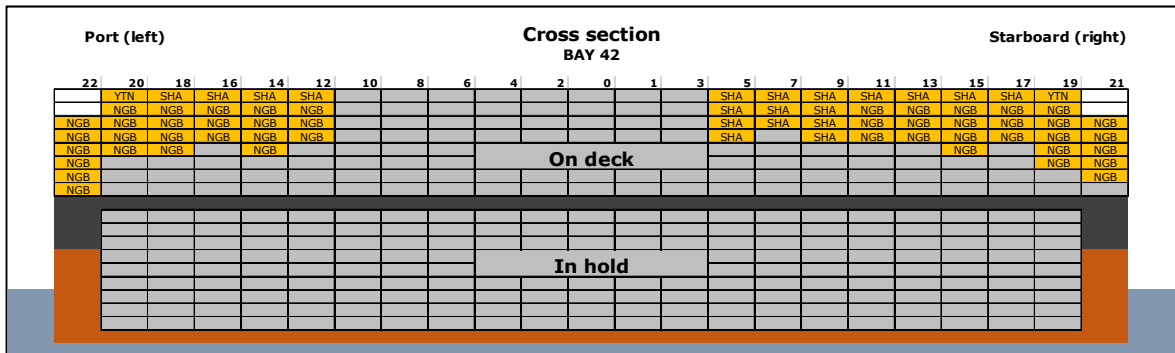
Die von Bay 42 über Bord gegangenen Container wurden in Ningbo, Shanghai und Yantian geladen und waren für Danzig bestimmt.

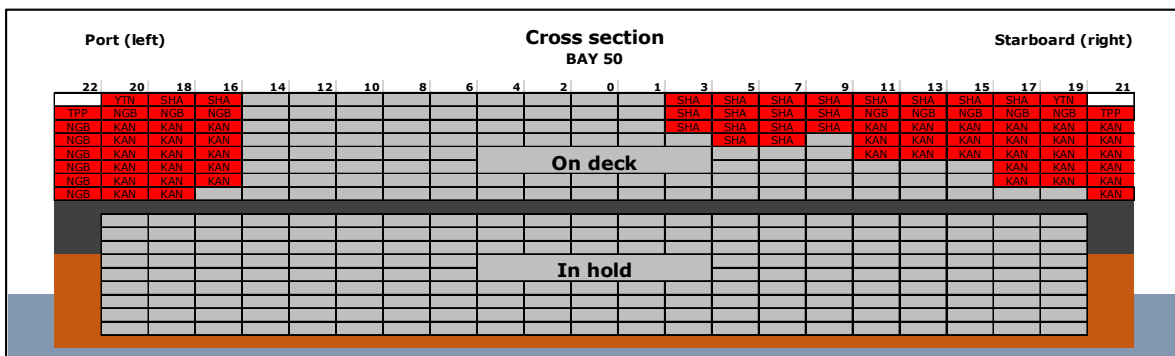
Die von Bay 50 über Bord gegangenen Container wurden in allen asiatischen Häfen mit Ausnahme von Gwangyang und Shanghai geladen und waren für Danzig bestimmt.

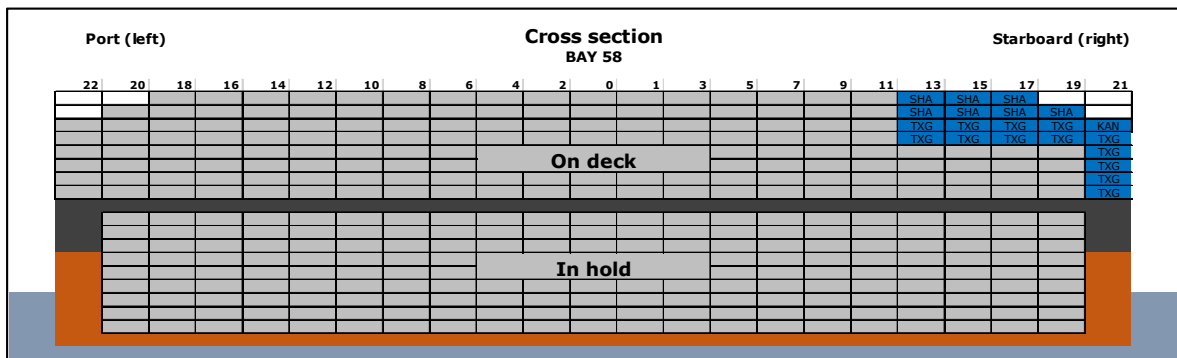
Die von Bay 58 über Bord gegangenen Container wurden in Xinyang, Gwanyang und Shanghai geladen und waren für Danzig bestimmt.

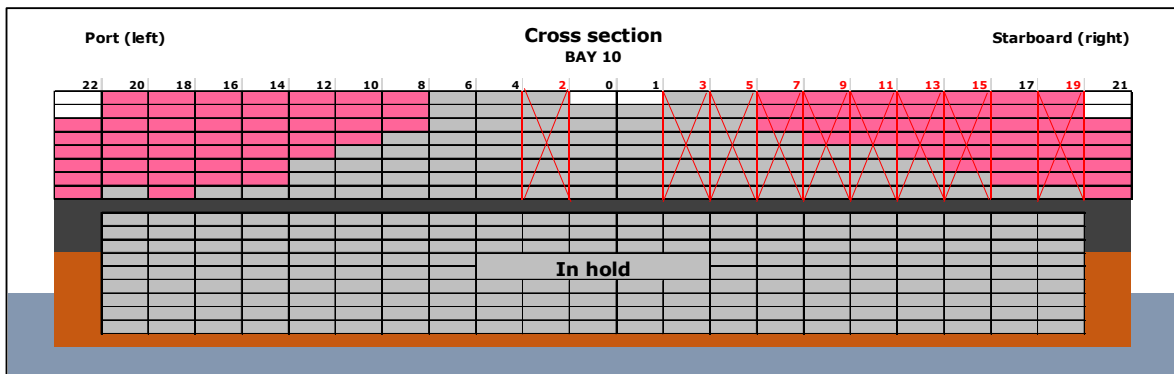
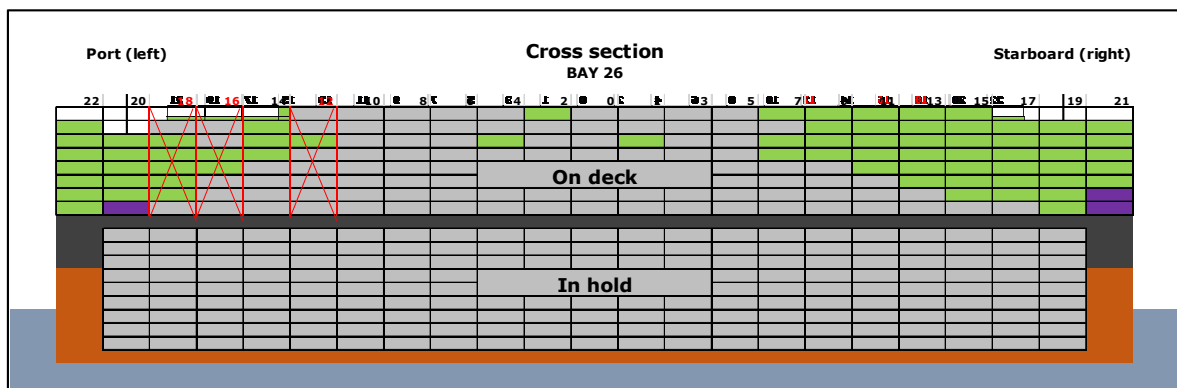
Der Ladungsrechner an Bord der MSC ZOE zeigte für die Unfallfahrt rote Warnfelder für die Bays 10 (9/11), 18, 26, 30, 50, 62 und 70. Ein rotes Warnfeld zeigt eine Überschreitung der Toleranzgrenze von einem der oben aufgeführten sechs möglichen Gründe. Die Überschreitung der Toleranzgrenzen wurde aber nicht weiter spezifiziert. Von Bay 10 (09/11), 26 und 50, welche rote Warnfelder auf der Basis der in Bremerhaven erhaltenen

Information zeigte, gingen Container über Bord. Jedoch hatten die Bays 42 und 58, von denen ebenfalls Container über Bord gingen, keine roten Warnfelder.

Trotz der Vorbereitung für die Reise von Sines nach Bremerhaven, zeigte der Ladungscomputer an Bord der MSC ZOE rote Warnfelder in den Bays 10 (9/11), 18, 26, 30, 50, 62 und 70 an. Es war während der Sicherheitsuntersuchung nicht möglich festzustellen, welche Toleranzgrenzen überschritten worden waren. Der maßgebliche Bereich kann mittels eines Markierungsfeldes (zum Beispiel Asien-Europa) in der

begegnet wurde. Die Simulation mit dem Service-Bereich Asien-Europa zeigte ebenfalls rote Warnfelder an, aber in unterschiedlichen Bereichen. Die roten Warnfelder im Ladungsrechner sagen nicht das Überbordgehen voraus, aber in den rot gekennzeichneten Bereichen, in denen Container verloren gingen, können Fehler bei der Stauung zum Unfall beigetragen haben, da sie die Bay und/oder einen bestimmten Stapel möglicherweise anfälliger für übermäßige Kräfte gemacht haben.

Sowohl der Ladungscomputer der MSC ZOE, der den Untersuchern vorgeführt wurde, als auch die nachträgliche Simulation des Unfalls zeigte rote Warnfelder an, die sich auf den Beladungszustand der Unfallreise bezogen. Dies deutet darauf hin, dass eine oder mehrere Toleranzgrenzen überschritten wurden. Die roten Warnfelder sagen jedoch nicht den Verlust voraus, aber in den rot markierten Bereichen, wo Container über Bord gingen, könnten Fehler im Beladungszustand zu dem Unfall beigetragen haben, da es die Bay und/oder einen bestimmten Containerstapel anfälliger für übermäßige Kräfte gemacht haben könnte.

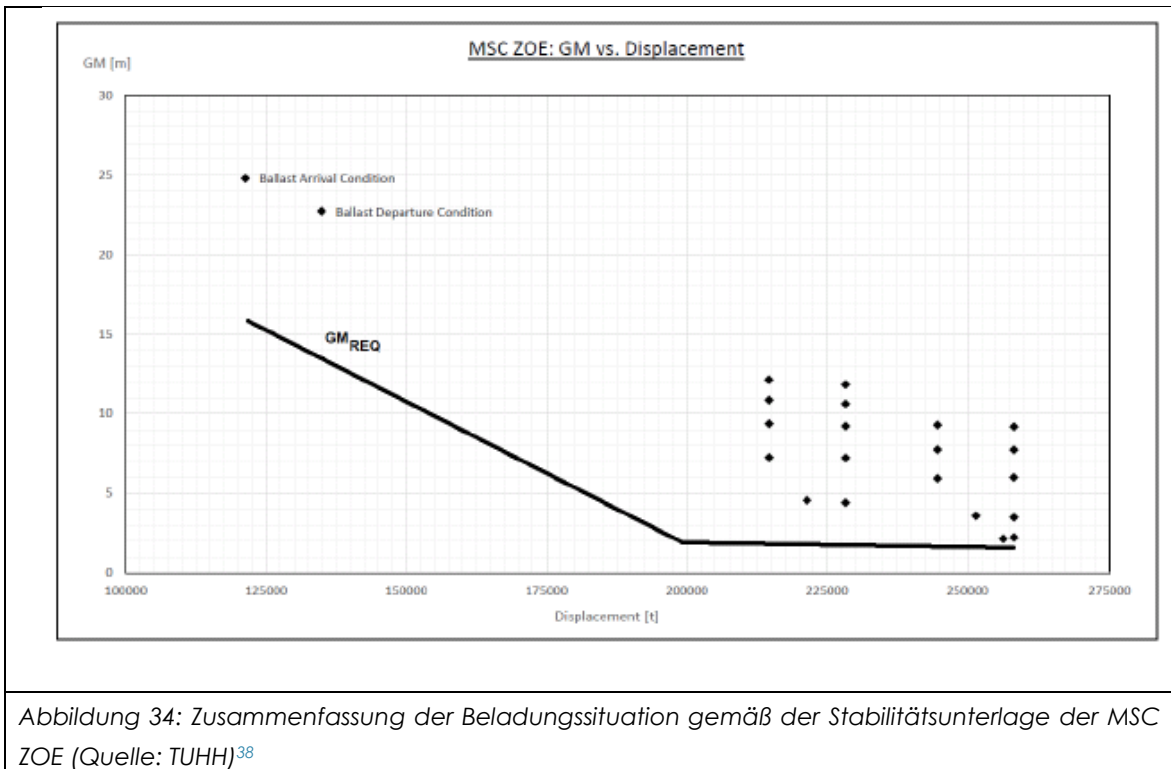
Abbildung 34: Zusammenfassung der Beladungssituation gemäß der Stabilitätsunterlage der MSC ZOE (Quelle: TUHH)³⁸

Die Tabelle in der Stabilitätsunterlage bestätigt, dass ein festes GM von 10,23 zwar einen hohen Wert darstellt, dies aber für die MSC ZOE keine ungewöhnliche Situation war (siehe Abbildung 34).

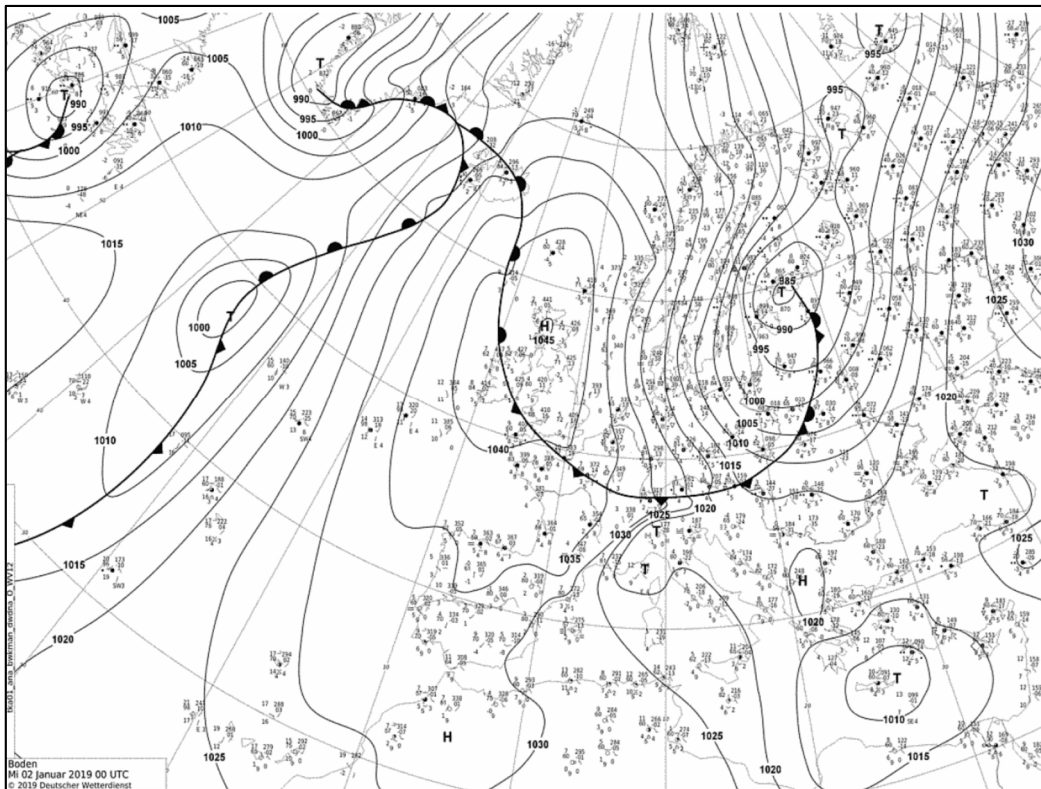
Abbildung 36: Wetterkarte: Bodenluftdruck- und Frontenanalyse des DWD für den 2. Januar 2019, 00:00 UTC (Quelle: DWD)

Das Wetter in der Nacht vom 1. auf den 2. Januar 2019 wurde durch ein Orkantief mit 985 hPa über dem Finnischen Meerbusen beeinflusst, das sich langsam in südöstlicher Richtung bewegte (siehe Wetterkarte in Abbildung 36). Dem stand ein ausgedehntes Hoch mit 1045 hPa über Großbritannien gegenüber, das mit einem Keil mit 1030 hPa auf Marokko übergriff. Dies löste das Entstehen einer strammen nordwestlichen Luftströmung über der Nordsee aus.

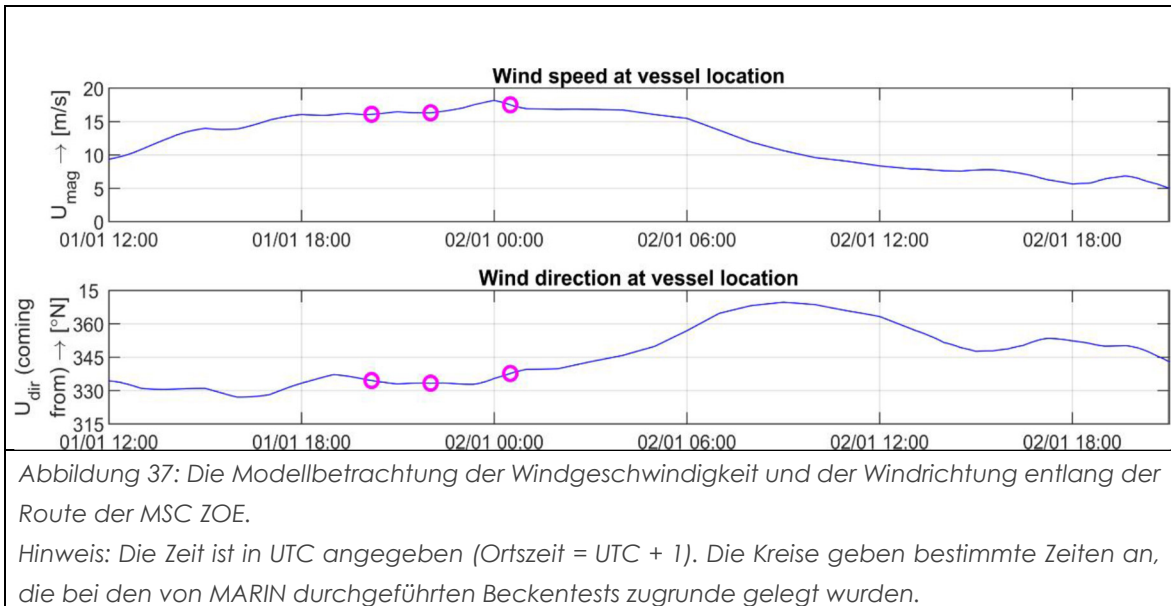
Diese Daten deuten darauf hin, dass der Wind nahezu genau querab auf das Schiff traf. Die Windgeschwindigkeiten, denen die MSC ZOE ausgesetzt war, lagen zwischen 16 und 18 m/s (bis zu 8 Bft) mit Böen der Windstärke 10.

Deltares hat eine statistische Analyse dazu durchgeführt, wie oft diese Werte in der Nordsee überschritten werden. Diese Analyse zeigt, dass dieser Zustand im Durchschnitt ein bis zwei Mal pro Jahr eintritt bzw. überschritten wird. Daher können diese schweren Bedingungen nicht als besonders extrem oder außergewöhnlich angesehen werden.⁴¹

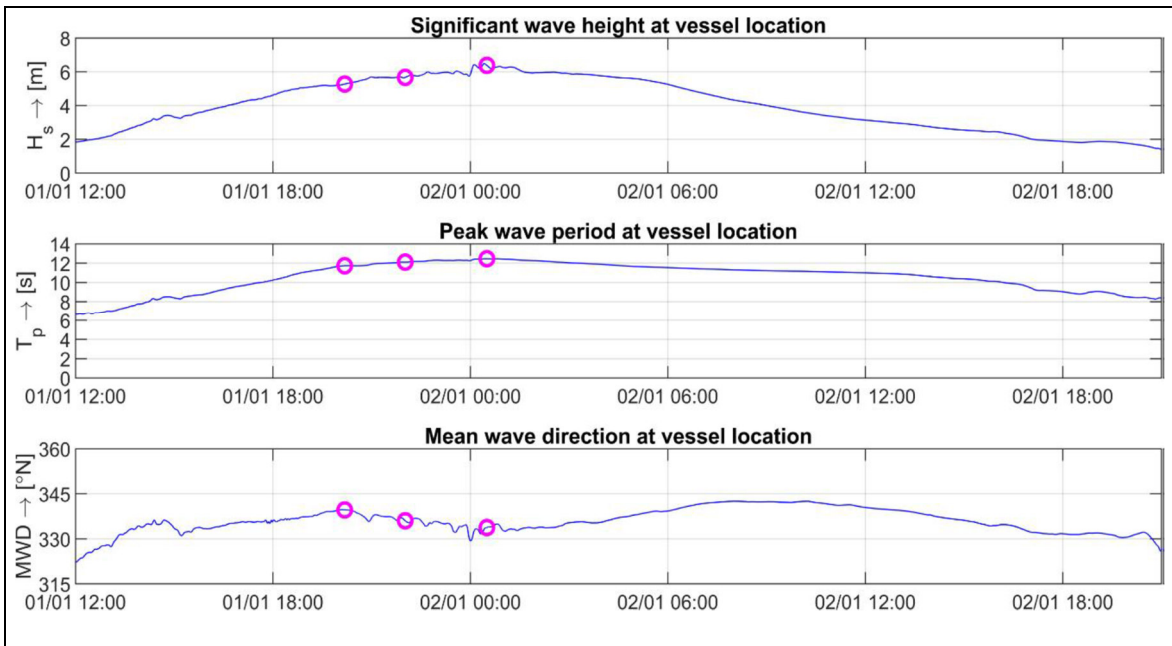
Abbildung 40: Die Wellenbedingungen entlang der Fahrtroute der MSC ZOE.

Deltares modellierte die Wellenbedingungen, denen die MSC ZOE während ihrer Fahrt im VTG Terschelling–German Bight begegnete, basierend u. a. auf Informationen von drei Messbojen und fünf Offshore-Stationen (siehe Abbildung 40). Die Wellenhöhe, auf die die MSC ZOE traf, entwickelte sich mit zunehmender Windgeschwindigkeit. Am 1. Januar um etwa 15:00 Uhr Ortszeit – zu der Zeit, zu der das Schiff an der niederländischen Westküste entlangfuhr – betrug die signifikante Wellenhöhe (H_s) 2,5 m. Fünf Stunden später, um 20:00 Uhr, betrug die signifikante Wellenhöhe (H_s) etwa 5,2 m. Das Schiff traf um etwa 01:00 Uhr am 2. Januar, nachdem es die Insel Schiermonnikoog passiert hatte, auf die größten Wellen mit einer signifikanten Wellenhöhe von 6,5 m. Die Spitzenwellenperiode (T_p), die zu den Zeitpunkten der Containerverluste (zwischen 20:00 Uhr und 01:30 Uhr Ortszeit) auftrat, lag zwischen 11,8 und 12,5 Sekunden.

Hinweis: Die Zeit ist in UTC angegeben (Ortszeit = UTC + 1). Die Kreise geben bestimmte Zeiten an, die bei den von MARIN durchgeführten Beckentests zugrunde gelegt wurden.

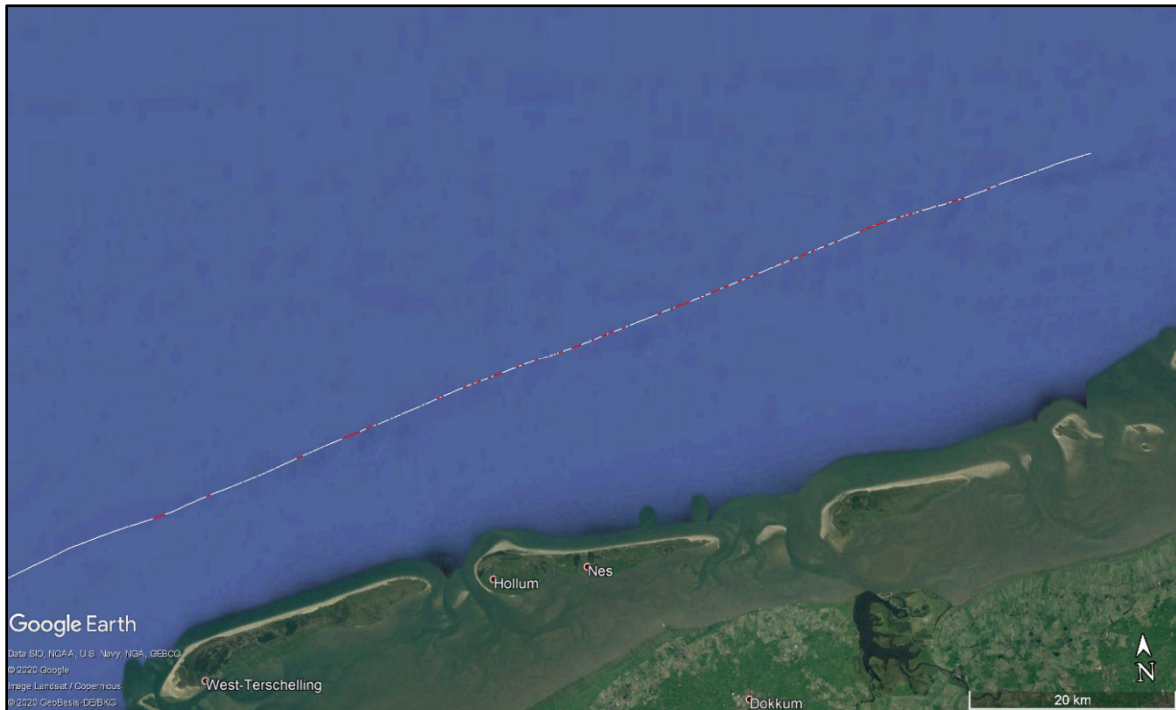
Abbildung 43: Perioden, in denen das Rollen intensiv genug war, um für das menschliche Ohr durch sich verschiebende Objekte auf der Brücke wahrnehmbar zu sein, sind rot gekennzeichnet.
Quelle: (Google Earth)

Der Mittelwert, der Median und der Modus weisen darauf hin, dass eine volle Rollperiode des Schiffes etwa 14,7 Sekunden dauerte. Basierend auf der Audioanalyse wurde Abbildung 43 erstellt. Ausgeprägtere Rollphasen, in denen die Spitzen für das menschliche Ohr hörbar sind, sind rot gekennzeichnet.

Bei genauerer Betrachtung der GPS-Daten wurden beim Befahren des VTG Terschelling–German Bight Schwoibewegungen in der Spur des Schiffes festgestellt. Die Zeitspanne eines vollen Schwoiens entspricht der durch die Audioanalyse festgestellten Zeitspanne (ca. 14,7 Sekunden). Diese Schwoibewegung ist nicht erkennbar, als das Schiff vor dem Einlaufen in das VTG Terschelling–German Bight auf einem Kurs von etwa 26 Grad fuhr.

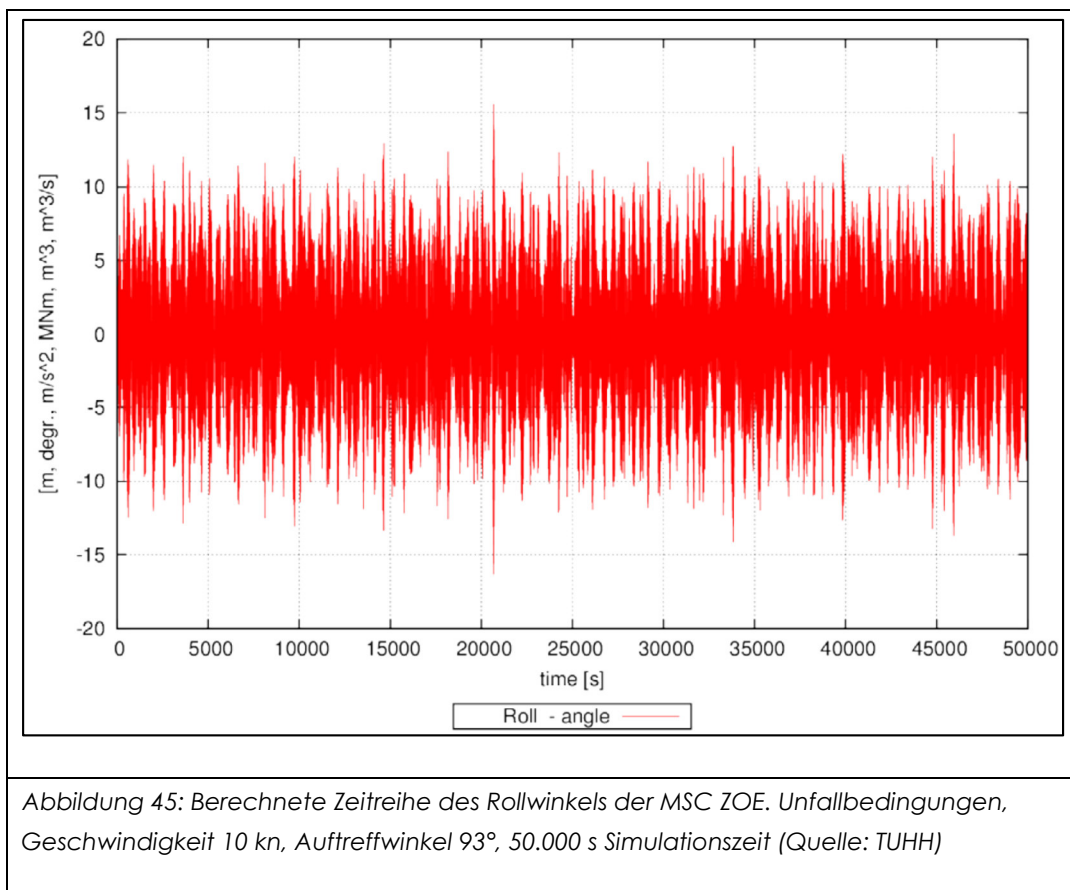
Die TUHH führte numerische Simulationen zur Berechnung der Rollbewegungen für die MSC ZOE zum Zeitpunkt des Unfalls durch. Die Ergebnisse der Simulationen zeigen, dass das Schiff fortwährend mit Rollamplituden zwischen 5° und 10° rollte (siehe Abbildung 45). Es zeigte sich auch, dass zu einem Zeitpunkt ein Rollwinkel von etwa 16° auftrat. Nach Meinung der TUHH kann dieser Rollwinkel durch eine Gruppe größerer Wellen ausgelöst sein, die auf das Schiff treffen.

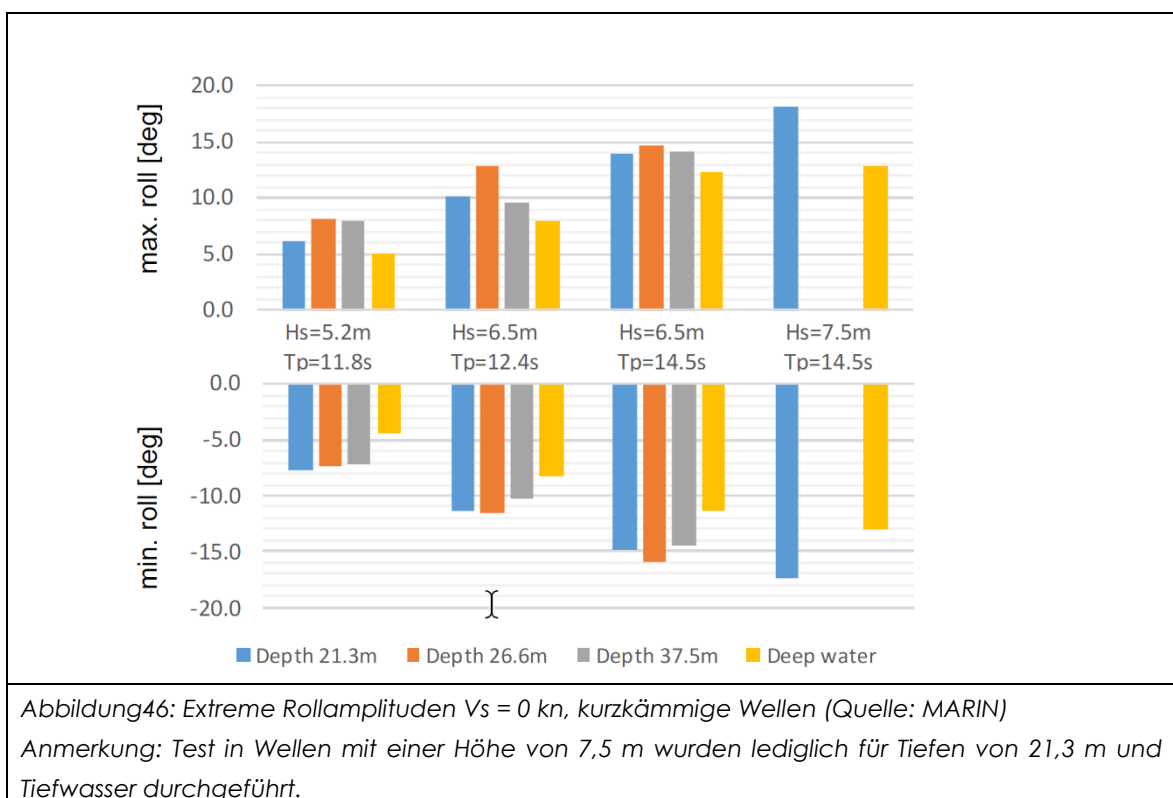
Ähnliche Ergebnisse für ULCS im Allgemeinen wurden auch aus den von MARIN durchgeführten Beckenversuchen gewonnen. Die Beckenversuche wurden mit Variationen der signifikanten Wellenhöhe H_s und der Wellenperiode T_p durchgeführt. Die gemessenen extremen Rollamplituden nehmen mit Anstieg von H_s und T_p zu (siehe Abbildung 46). Bei einer signifikanten Wellenhöhe von 6,5 m und einer Wassertiefe von 26,6 m lag die größte gemessene Rollamplitude in der Größenordnung von 16° .

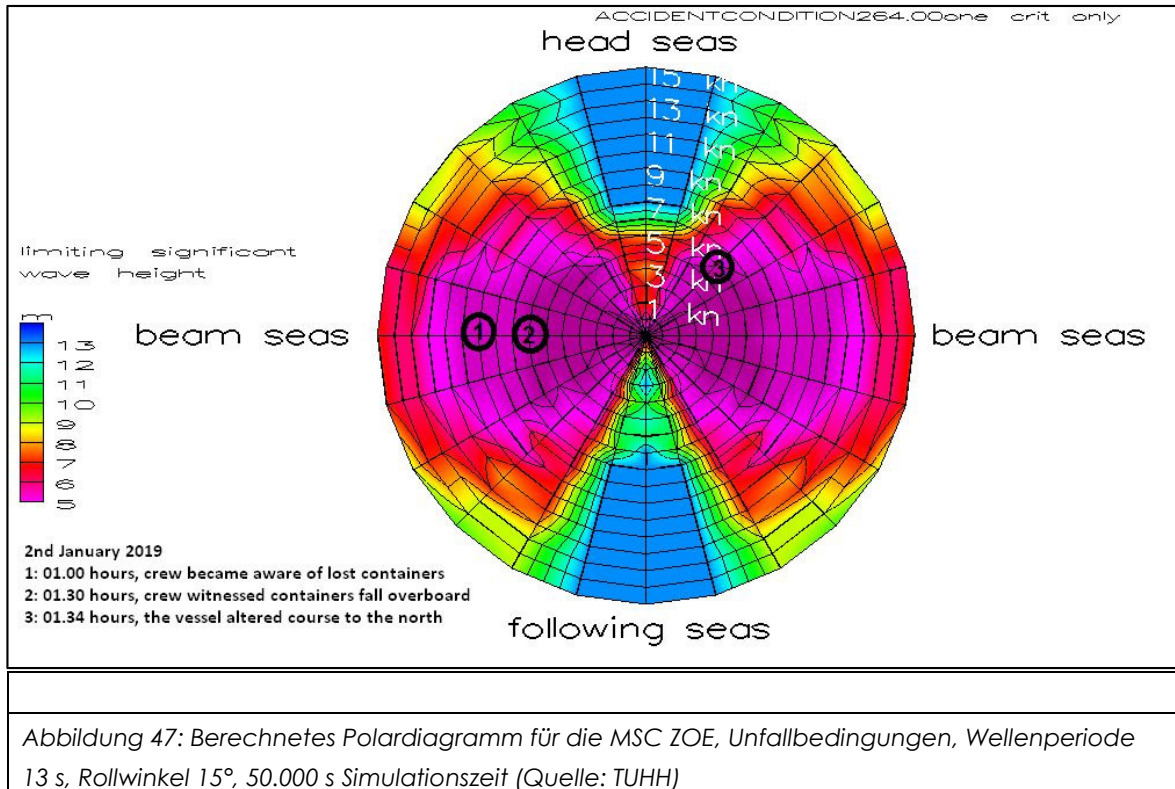
Die TUHH berechnete die limitierende (minimale) signifikante Wellenhöhe für eine Rollamplitude von 15° bei Wellen mit einer Spitzenperiode von 13 s für verschiedene Kurse (siehe Abbildung 47). Die Ergebnisse zeigen, dass für die MSC ZOE die Querab-Situation unter den gegebenen Bedingungen für das Rollverhalten ungünstig war. Es wird angenommen, dass sich das Schiff in der Mitte des Polardiagramms einordnet. Die radialen Ringe stellen die Schiffsgeschwindigkeit dar, die Sektoren geben den Auftreffwinkel der Wellen an. Daraus kann geschlossen werden, dass bereits bei signifikanten Wellenhöhen von ca. 5 m bei allen Geschwindigkeiten bei Fahrt in querkommender See eine Rollamplitude von 15° auftritt. Für alle anderen Kurse sind wesentlich größere Wellenhöhen erforderlich, um die 15° -Rollamplitude zu erreichen. Als Beispiel sind in der Abbildung zwei Zeitpunkte des Containerverlustes auf der MSC ZOE dargestellt (Situation 1 und 2 in

Abbildung 47). Sie zeigt ferner, dass auch bei bugseitig einfallender See vergleichbare Rollwinkel bei Welleneinfallswinkeln von etwas über 30° und niedriger Geschwindigkeit möglich sind (Beispielsituation 3 in Abbildung 47).

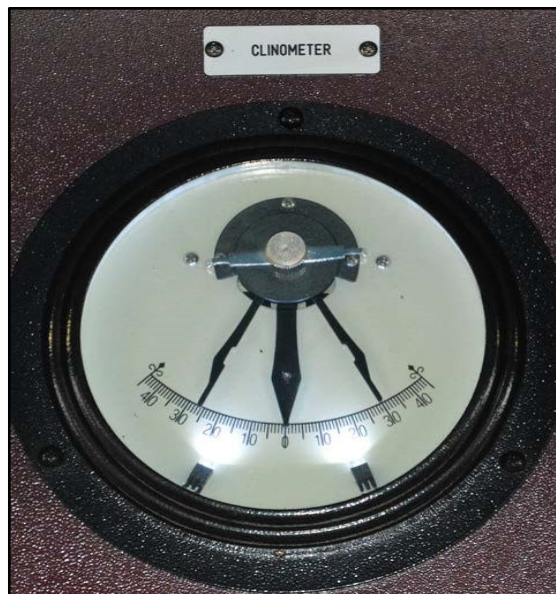
Das Inklinometer der MSC ZOE zeigte nach dem Unfall eine Auslenkung von 30° an (siehe Abbildung 48). Die Besatzung interpretierte diese Auslenkung als den tatsächlichen Krängungswinkel des Schiffes und bezog sich in ihren Aussagen nach dem Unfall auf einen Krängungswinkel von 30°.

Abbildung 48: Foto des Inklinometers auf der Brücke der MSC ZOE nach dem Containerverlust

Frühere Untersuchungen von Inklinometern haben gezeigt, dass die Art der Konstruktion des Inklinometers dieses im Allgemeinen nicht dazu geeignet ist, Rückschlüsse auf den dynamischen Rollwinkel eines Schiffes zu ziehen.⁵⁴ Man kam zu dem Schluss, dass, wenn das Schiff dynamisch rollt, das Inklinometer in Wirklichkeit die Beschleunigungen aufgrund der Masse des Pendels misst. Auch die Untersuchung von MARIN⁵⁵ bestätigt, dass das Inklinometer auf der Brücke ein beschleunigungsempfindliches Gerät ist und bei starken Bewegungen eine Anzeige des kombinierten Schwerkraftwinkels aufgrund der Quer- und Vertikalbeschleunigungen liefert.

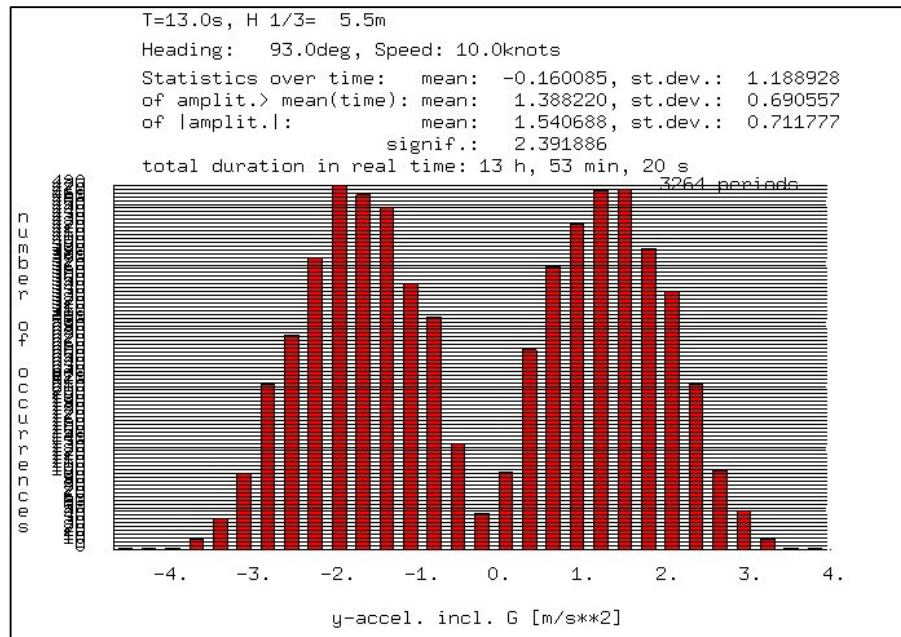
Die TUHH berechnete die Querbeschleunigungen für die obersten Container (Lage 8) der MSC ZOE in Bay 58. Die Ergebnisse zeigen, dass während der Unfallphase eine maximale Querbeschleunigung von $-4,6 \text{ m/s}^2$ ⁵⁷ erreicht wurde, wenn der maximale Rollwinkel von $16,9^\circ$ auftrat. Typischerweise sind Container-Laschmittel für eine Querbeschleunigung von ca. $0,5 \text{ g}$ ⁵⁸ ausgelegt, was $4,9 \text{ m/s}^2$ entspricht. Die berechnete maximale Beschleunigung liegt nahe an diesem Wert (siehe Abbildung 49).

Abbildung 49: Berechnetes Streudiagramm für die Querschleunigung bei (130,0,53). MSC ZOE. Unfallbedingungen, Geschwindigkeit 10 Knoten, Auftreffwinkel 93° einschließlich querkommendem Wind mit 10 Bft. Simulationszeit 50.000 s.

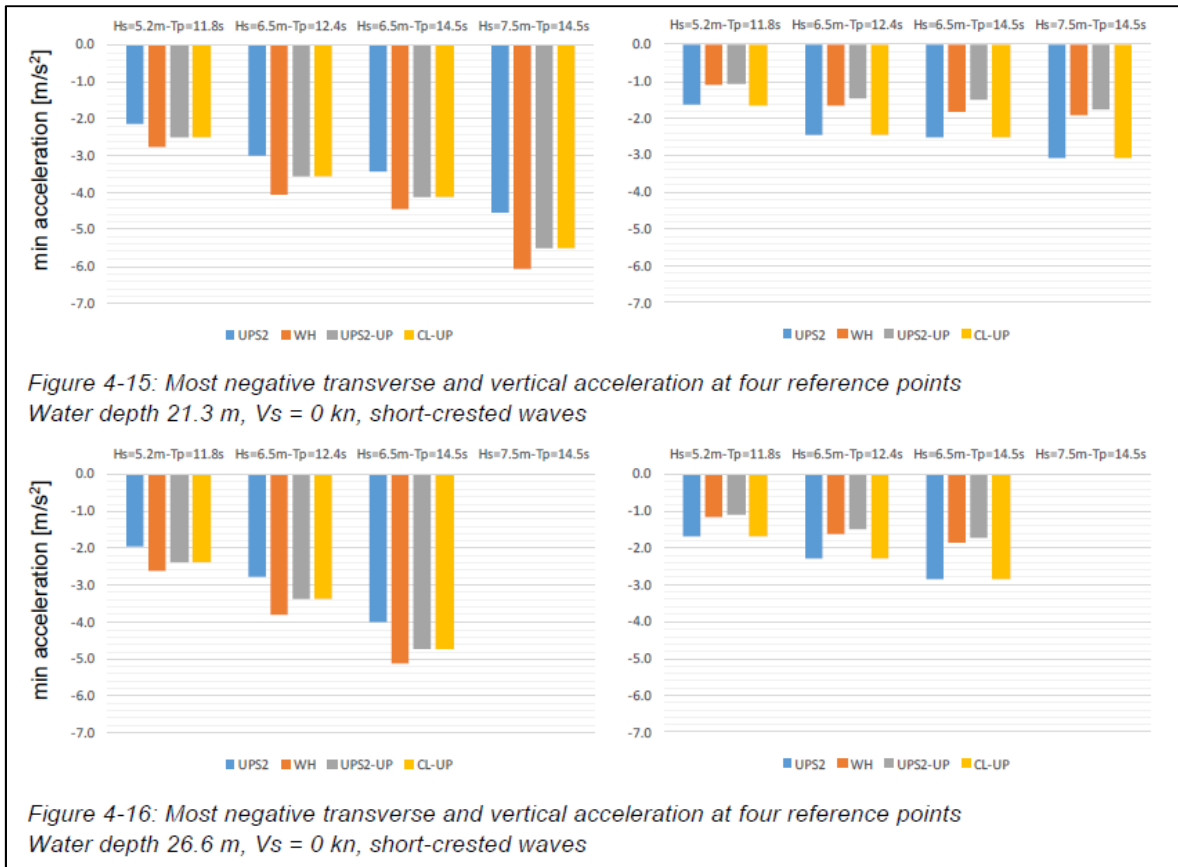
Unter Berücksichtigung der Wassertiefen, auf die die MSC ZOE traf, werden im Folgenden die MARIN-Ergebnisse für Wassertiefen von 21,3 m und 26,6 m dargestellt. Die höchsten Querschleunigungen bei Wellenhöhen bis zu 6,5 m ($T_p=14,5 \text{ s}$, Wassertiefe 26,6 m) erreichten $4,0 \text{ m/s}^2$ an der untersten Containerlage an Deck, $4,8 \text{ m/s}^2$ an der Spitze von Lage 7 und überstiegen 5 m/s^2 am Brückenhaus (Abb. 50). Insgesamt lässt sich feststellen, dass die Querschleunigungen aufgrund des Rollens mit der Höhe an Deck zunehmen. Es wird auch festgestellt, dass die Beschleunigungen in einer Wassertiefe von 26,6 m

Abbildung 50: Die negativsten Quer- und Vertikalbeschleunigungen an vier Referenzpunkten (Quelle: MARIN) Anmerkung: Test in Wellen mit einer Höhe von 7,5 m wurde nicht für eine Tiefe von 26,6 m durchgeführt.

Basierend auf den Berechnungen der TUHH und dem MARIN-Modellversuch lagen die höchsten Querbeschleunigungen bei Wellenhöhen bis zu 6,5 m und den der MSC ausgesetzten Wetterbedingungen bei $4,0 \text{ m/s}^2$ an der untersten Lage der Container an Deck und $4,6$ bis $4,8 \text{ m/s}^2$ an der Spitze der 7. Lage, was in etwa der Auslegung der Laschaurüstung von ca. $4,9 \text{ m/s}^2$ entspricht.

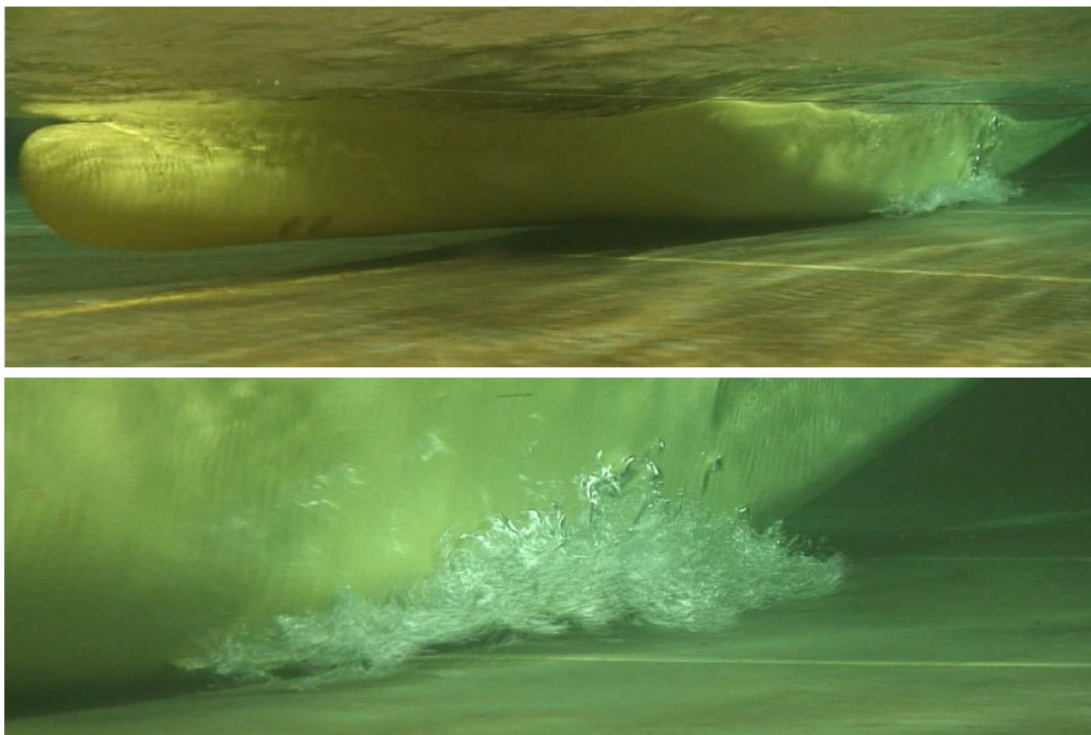
Während der Versuche im Becken wurde der Kontakt des Schiffmodells mit dem Beckenboden untersucht (siehe Abbildung 51). Die Häufigkeit variierte mit den Wellen- und Schiffsbedingungen. Bei den Versuchen mit kurzkämmigen Wellen wurde der Kontakt mit dem Beckenboden bei einer Wassertiefe von 21,3 m und einer Wellenhöhe von 6,5 m und darüber und einer Spitzenperiode von 14,5 m beobachtet. Die von MARIN durchgeführte Analyse der Schiffsbewegungen zeigt, dass das Schiffmodell den Boden berühren kann, wenn eine große vertikale Eintauchbewegung mit einer großen Rollbewegung beim gleichzeitigen Durchgang einer Gruppe relativ hoher Wellen kombiniert ist. Zu dieser Zeit übte das Schiff auch eine Querschwingung aus.

Figure 5-1: Contact with the bottom observed at $t = 6460$ s during test 101009012: $H_s = 6.5$ m, $T_p = 14.5$ s

Abbildung 51: Unterwasseraufnahmen des Schiffmodells im Moment des Bodenkontaktes (Wassertiefe: 21,3 m) (Quelle: MARIN)

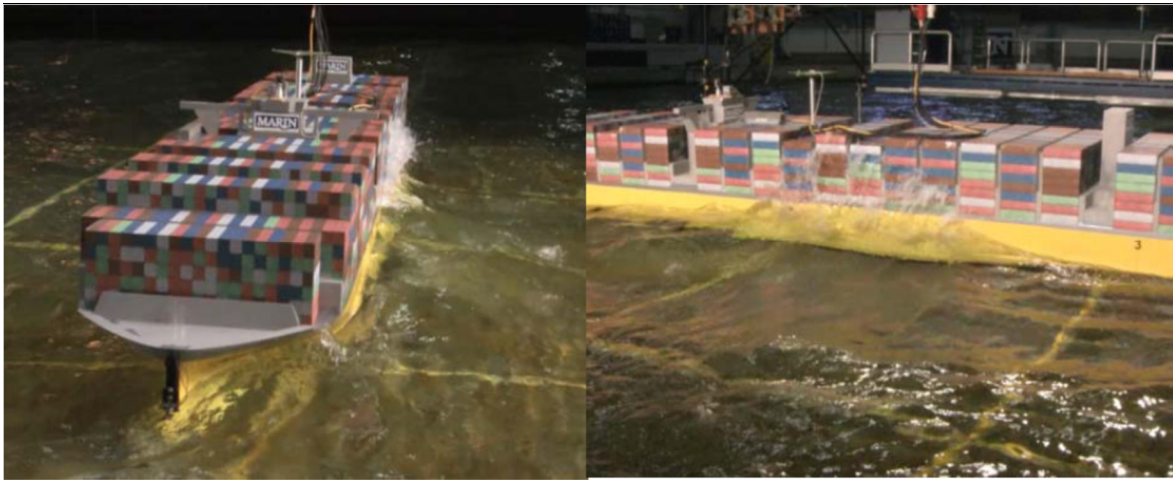
Bei einem Containerschiff hat grünes Wasser den Effekt, dass eine direkte Kraft von der Welle auf einen Container ausgeübt wird. Das nach oben schlagende Wasser kann bis über das Deck des Schiffes reichen und die untersten Container oberhalb der Gangway treffen. Dies kann zu mehreren Problemen führen: Die direkt auf dem Boden befindlichen Container können selbst beschädigt werden, oder Container können angehoben werden, wodurch die Laschings beschädigt werden. Wenn ein Container beschädigt ist oder gebrochene Laschings aufweist, kann ein ganzer Containerstapel umkippen. Das grüne Wasser kann auch bei höher gelegenen Containern eine seitliche Kraft ausüben, sodass ein Container gegen einen Container der nächsten Reihe drückt. Dies kann dazu führen, dass (ein Teil) eine(r) Reihe von Containern wie ein Dominostein umfällt.

Abbildung 52: Bilder des Schiffsmodells und Grünes-Wasser-Effekte (Quelle: MARIN)

Während der Versuche im Becken wurden unter den getesteten Flachwasserbedingungen Grünes-Wasser-Effekte visuell beobachtet. Unter Berücksichtigung der kumulativen Anzahl von Ereignissen, wie sie während der drei Testsituationen beobachtet wurden, konzentrierte sich das grüne Wasser meist auf sechs Containerbays um das Brückenhaus (Abbildung 53/4-40, Bays 26 bis 46). Wie aus Abbildung 53/4-40 und Abbildung 53/4-41 hervorgeht, handelt es sich um den Bereich, in dem die meisten Container auf der MSC ZOE beschädigt wurden oder verloren gingen. Obwohl im Rahmen der vorliegenden Tests keine Messungen der Belastung durch grünes Wasser vorgenommen wurden, deutet dies
