Überbordgehen von Containern von der MSC ZOE

1.–2. Januar 2019

25. Juni 2020

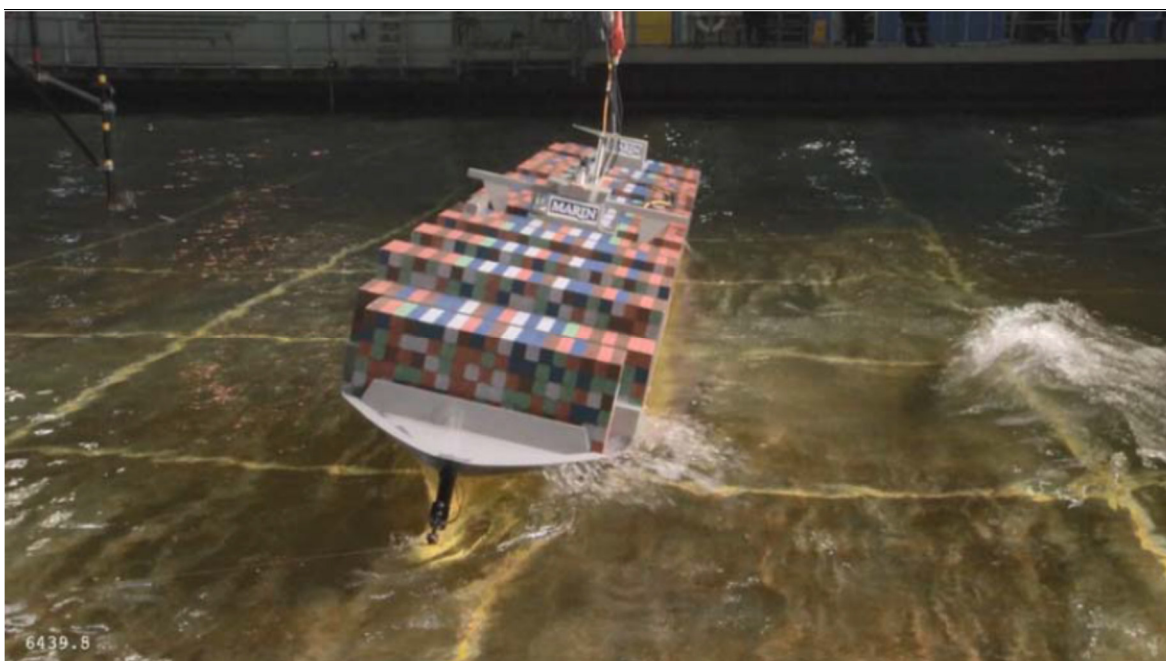
Wassergeschwindigkeiten und einem sich bewegenden Schiff erzeugt Wellenschläge gegen die Seite des Schiffes. Die visuelle Beobachtung während der MARIN-Tests deutet darauf hin, dass große Wellenschläge gegen die Schiffshülle über die gesamte Länge des Schiffes auftraten (siehe Abbildung 54), auch am Fächersteven und am Heck. Die kurzen (brechenden) Wellen führten insbesondere bei Wellenhöhen von 6,5 m und darüber zu welleninduziertem Slamming gegen die Schiffseite. Dies kann zu Schwingungen im Rumpf führen und das dynamische Verhalten der Container und ihrer Laschings beeinflussen. Das Ergebnis kann ein Versagen sein.

Das Phänomen der Wellenschläge hat eine Auswirkung, die doppelt so hoch ist wie bei grünem Wasser. Das Schiffsmodell schwingt aufgrund des Wellenstoßes. Diese Schwingungen sind zwar weniger stark als die bei Bodenkontakt auftretenden, aber sie werden von der Besatzung wahrgenommen und verursachen Vibrationen im Rumpf und in den Containerstapeln. Diese Schwingungen erzeugen Kräfteinwirkungen auf den Rahmen der Container und die Laschmittel und es besteht die Gefahr, dass die Laschmittel brechen und die Container über Bord gehen.

Abbildung 54: Bilder des Schiffsmodells zum Zeitpunkt des Slamming (Quelle: MARIN)

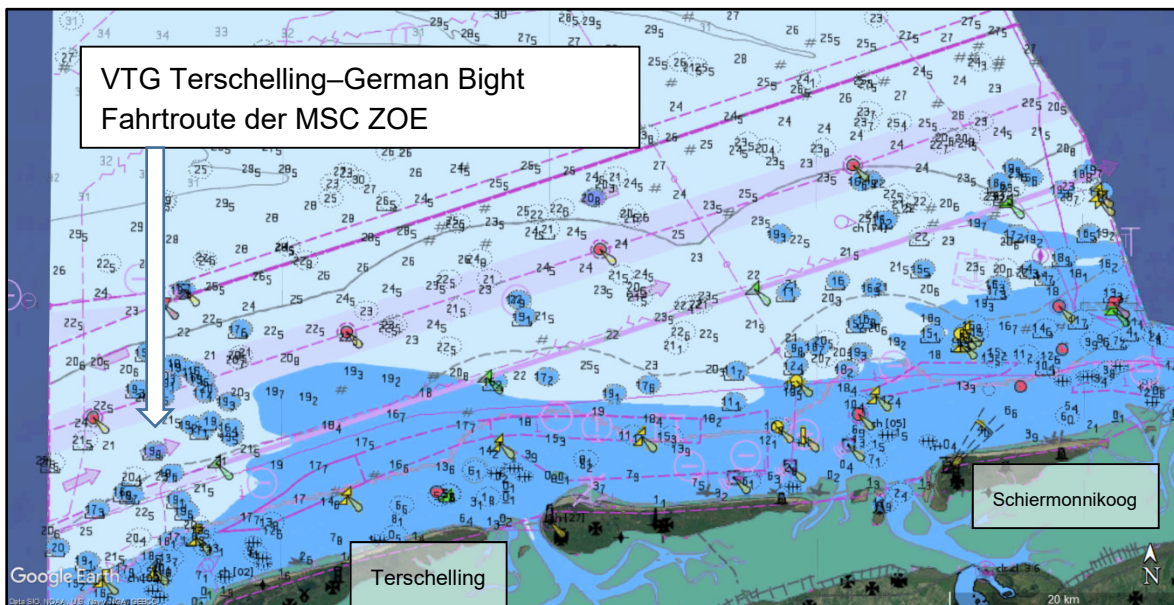
Das VTG Terschelling–German Bight weist einige flachere Bereiche auf, die auf den Karten eingezeichnet sind (siehe Abbildung 56 unten). Zur Berechnung der verbleibenden Kieflfreiheit (UKC) sind statischer Tiefgang, Wassertiefe, Tide, Squat und Krängungswinkel zu berücksichtigen. Aus dem Passageplan der MSC ZOE für die Fahrt von Sines nach Bremerhaven geht hervor, dass das Schiff einen statischen Tiefgang von 12,6 m vorn, 12,6 m in der Mitte und 12,7 m achtern hatte. Der Passageplan gibt auch an, dass zu jeder Zeit mindestens 4 m Kieflfreiheit (UKC) eingehalten werden sollten. Eine allgemeine Bemerkung auf dem Plan besagt, dass Geschwindigkeit und Krängungswinkel eine Zunahme des Tiefgangs verursachen können.

Abbildung 56 Seekarte, Tiefe in Metern, ungefähr das Niveau des niedrigstmöglichen Gezeitenwasserstands (LAT) (Quelle: iChart)
