Bundesstelle für Seeunfalluntersuchung
Federal Bureau of Maritime Casualty Investigation
Bundesoberbehörde im Geschäftsbereich des Bundesministeriums
für Verkehr und digitale Infrastruktur

Summarischer Untersuchungsbericht 283/16

Weniger schwerer Seeunfall

**Wassereinbruch in die Vorpiek auf der RoPax-Fähre
BERLIN nach Kontakt mit der Fenderanlage im
Hafen von Gedser (DK) am 30. Juli 2016**

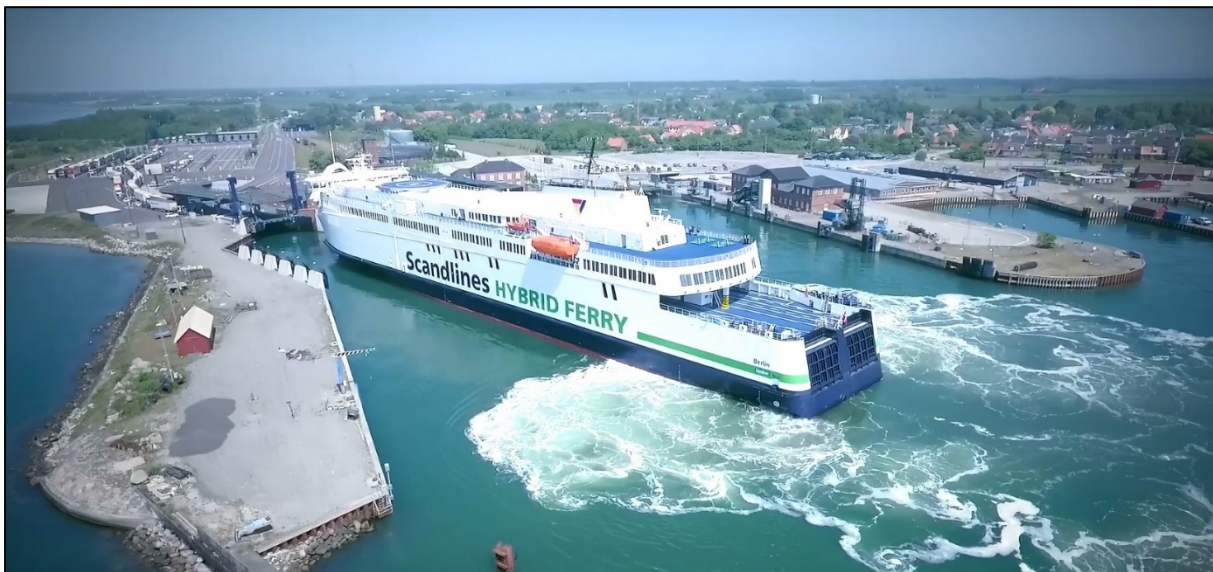
Abbildung 5: BERLIN beim Anlegen in Gedser

Bei der Passage des Hafendamms mit sich weiter auf 7,5 Knoten reduzierender Geschwindigkeit, drehte das Heck strömungsbedingt mit 1,3 Knoten ostwärts (Richtung Steuerbord). Als Gegenmaßnahme wurde mit dem backbordseitigen Azipull eine weitere Geschwindigkeitsreduzierung eingeleitet und zeitgleich das Heck mit dem steuerbordseitigen Azipull in Richtung Backbord gedrückt. Nachdem das Schiff mit seiner Brückennock die mittlere Pier passiert hatte, wurden bei einer Geschwindigkeit von 5 Knoten beide Azipull gestoppt. Beide Bugstrahlruder arbeiteten in Richtung Steuerbord. Unmittelbar danach legte der Erste Offizier beide Bugstrahlruder hart Steuerbord, um der steigenden Drehgeschwindigkeit in Richtung Backbord
