**Bundesstelle für Seeunfalluntersuchung**  
**Federal Bureau of Maritime Casualty Investigation**  
Bundesoberbehörde im Geschäftsbereich des Bundesministeriums  
für Verkehr und digitale Infrastruktur

## **Untersuchungsbericht 12/16**

### **Schwerer Seeunfall**

**Zusammenstoß der Schwebefähre Rendsburg  
mit dem Frachter EVERT PRAHM mit  
anschließender Grundberührung  
der EVERT PRAHM  
am 8. Januar 2016**

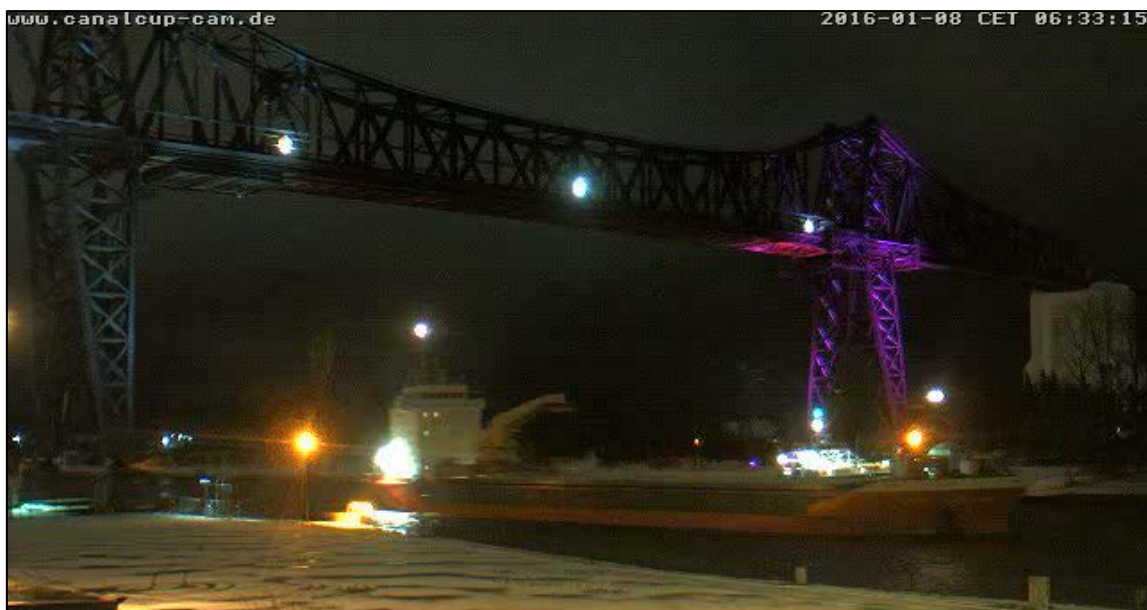
Abbildung 4: Passieren der Schwebefähre durch Konvoi-„Schiff A“, 08.01.2016, 06:33 Uhr

Nachdem der Vorläufer im Konvoi, „Schiff A“, die Brücke um 06:33 Uhr passiert hatte (vgl. Abbildung 4), fuhr die Schwebefähre vom Südufer zum Nordufer (vgl. Abbildung 5). Die Überfahrt dauerte 1:32 Min.

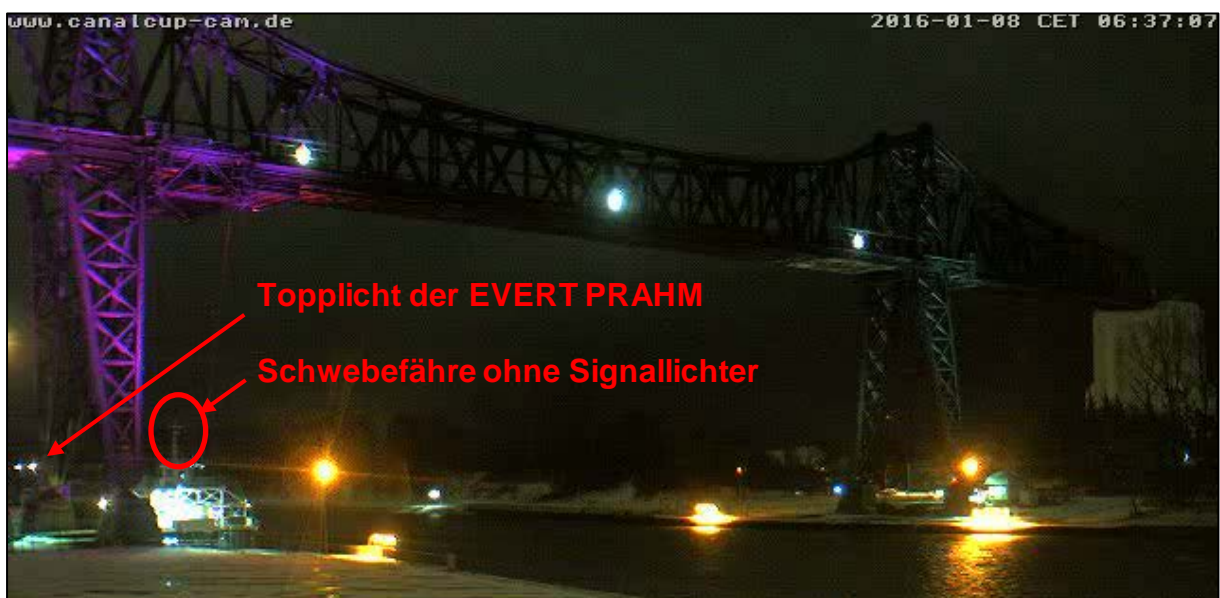
Abbildung 6: Schwebefähre fest am Nordufer, 08.01.2016, 06:37 Uhr

Um 06:35 Uhr näherte sich die EVERT PRAHM bei Dunkelheit mit ca. 8,8 kn Fahrt über Grund der Rendsburger Eisenbahnhochbrücke. Die an die Eisenbahnbrücke angehängte Schwebefähre war noch am Nordufer des Kanals fest. Die Signallichter waren aus und die farbige Beleuchtung der Rendsburger Eisenbahnhochbrücke zeigte an, dass die Schwebefähre an der Nordseite fest war (vgl. Abbildung 6).

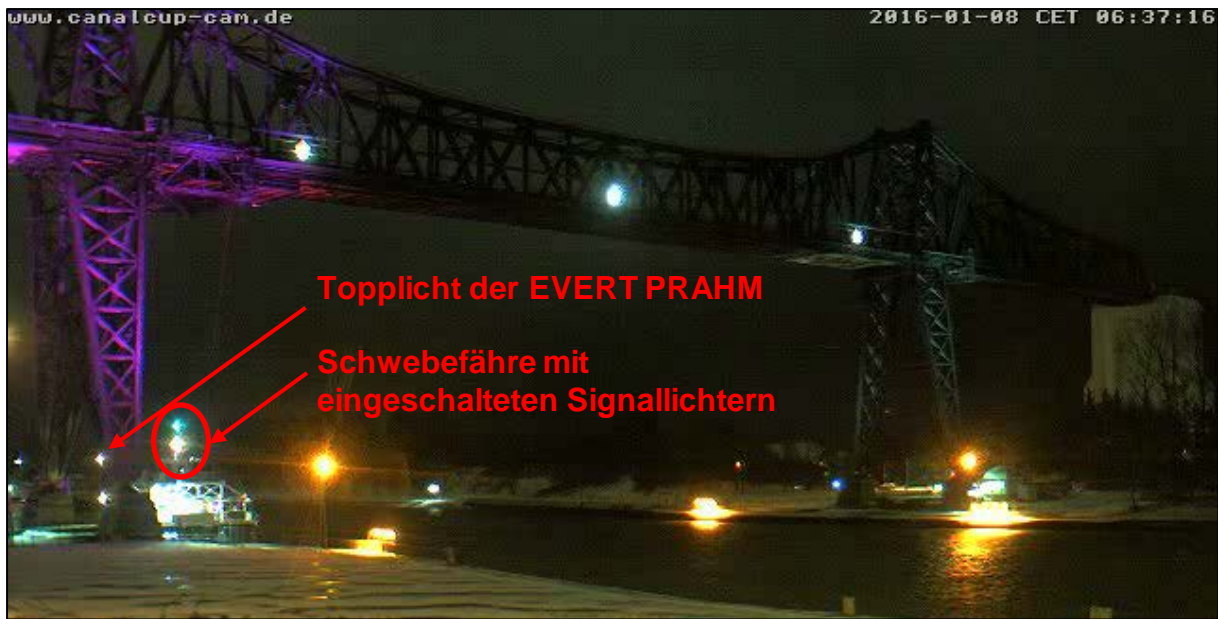
Abbildung 7: Schwebefähre schaltet die Signallichter ein, 08.01.2016, 06:37 Uhr  
Wenige Sekunden später ging die Brückenbeleuchtung aus (vgl. Abbildung 8).

Neben dem Schwebefährenführer befand sich noch ein Passagier auf der Schwebefähre. Die EVERT PRAHM hielt sich entsprechend der Empfehlung des Lotsen in der Fahrwassermitte und war kurz vor der Eisenbahnhochbrücke, als die Signallichter der Fähre angingen (vgl. Abbildung 7; zur violetten Brückenbeleuchtung des Brückenpfeilers siehe unten Ziffer 3.4.9).

Dadurch, dass die Schwebefähre nach Auffassung der BSU kein Fahrzeug im Sinne der Seeschiffahrtsstraßen-Ordnung war, folgte als Konsequenz, dass die Lichterführung der Schwebefähre (vgl. Abb. 7) eine freiwillige Installation des WSA Kiel-Holtenaus war, da sie nicht durch Regelungen der Seeschiffahrtsstraßen-Ordnung vorgeschrieben wurde.

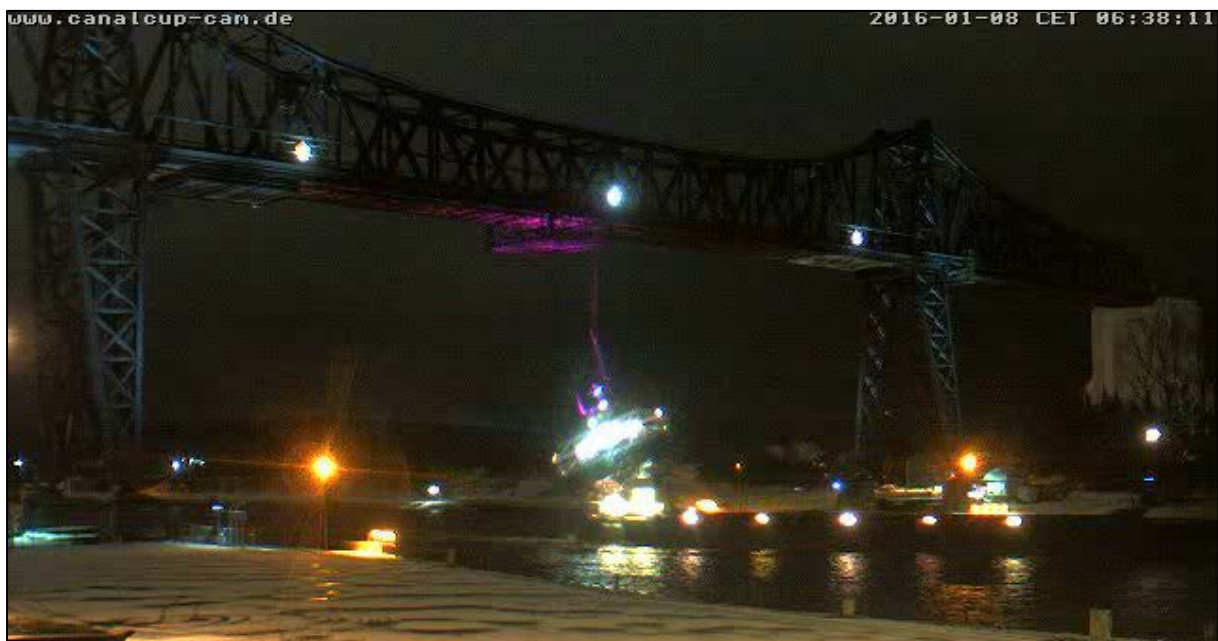
Dann schlug sie gegen die Steuerbord-Nock, bevor sie über das Brückenhaus schrammte und dabei Antennen, einen Teil des Schornsteins sowie den achteren Mast mitriss. Die Schwebefähre wurde dabei hochgeschleudert und pendelte stark (vgl. Abbildungen 10 und 11).

Abbildung 10: Hochschleudern der Schwebefähre, 08.01.2016, 06:38 Uhr

Abbildung 11: Pendeln der Schwebefähre nach der Kollision, 08.01.2016, 06:38 Uhr

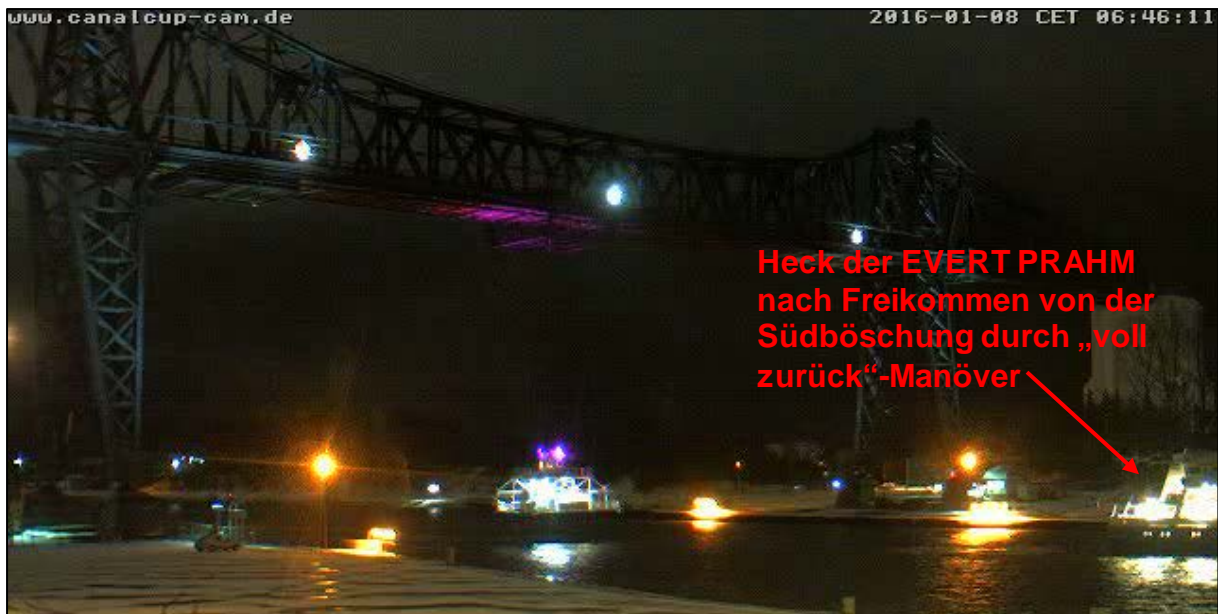
Abbildung 12: Freikommen der EVERT PRAHM nach Böschungsanfahrung, 08.01.2016, 06:46 Uhr

Die EVERT PRAHM hatte durch die Kollision und das „Hart Backbord“-Manöver einen Backbord-Dreh bekommen und näherte sich der Süd-Böschung. Ihre Besatzung und der Kanallotse waren unverletzt geblieben. Der Lotse empfahl „Hart Steuerbord“ und danach „Rückwärts voll“, was vom Kadetten umgesetzt wurde. Trotzdem fuhr die EVERT PRAHM um 06:40 Uhr bei Kanalkilometer 62,5 leicht in die Süd-Böschung. Der 1. Nautische Offizier stoppte die Maschine. Über UKW-Funk wurde die Verkehrszentrale informiert. Danach stellte der 1. Nautische Offizier wieder auf Rückwärtsfahrt. Die EVERT PRAHM kam um 06:46 Uhr wieder frei (vgl. Abbildung 12). Kurz darauf kam der Kapitän auf die Brücke.

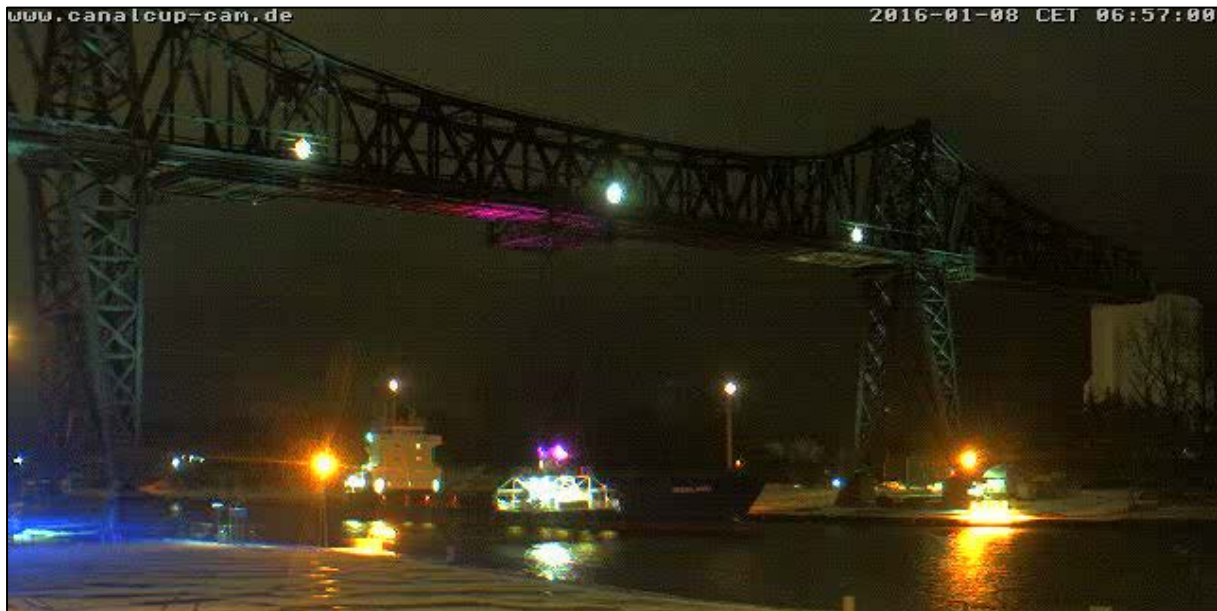
Abbildung 13: Passieren der Unfallstelle durch Konvoi-„Schiff B“, 08.01.2016, 06:57 Uhr

Erste Einsatzkräfte der Feuerwehr Rendsburg trafen um 06:50 Uhr am Nordufer ein, konnten jedoch zunächst nicht an die Schwebefähre herankommen. Zu diesem Zeitpunkt war den Helfern noch nicht bekannt, wie viele Verletzte es gab und ob sich gegebenenfalls Personen im Wasser befanden. Auf der Brücke des im Konvoi hinter der EVERT PRAHM gefahrenen „Schiff B“ hatte man den Unfall beobachtet und sofort aufgestoppt. Auf „Schiff B“ rechnete man damit, dass sich Personen im Wasser befanden. Als festgestellt wurde, dass die zunächst eingetroffenen Einsatzkräfte nicht an die Schwebefähre herankamen, entschied man sich dazu, die Besatzung als Ausguck auf der Steuerbordnock einzusetzen und die Unfallstelle mit minimaler Fahrt, unterstützt vom Bugstrahlruder, zu passieren (vgl. Abbildung 13).

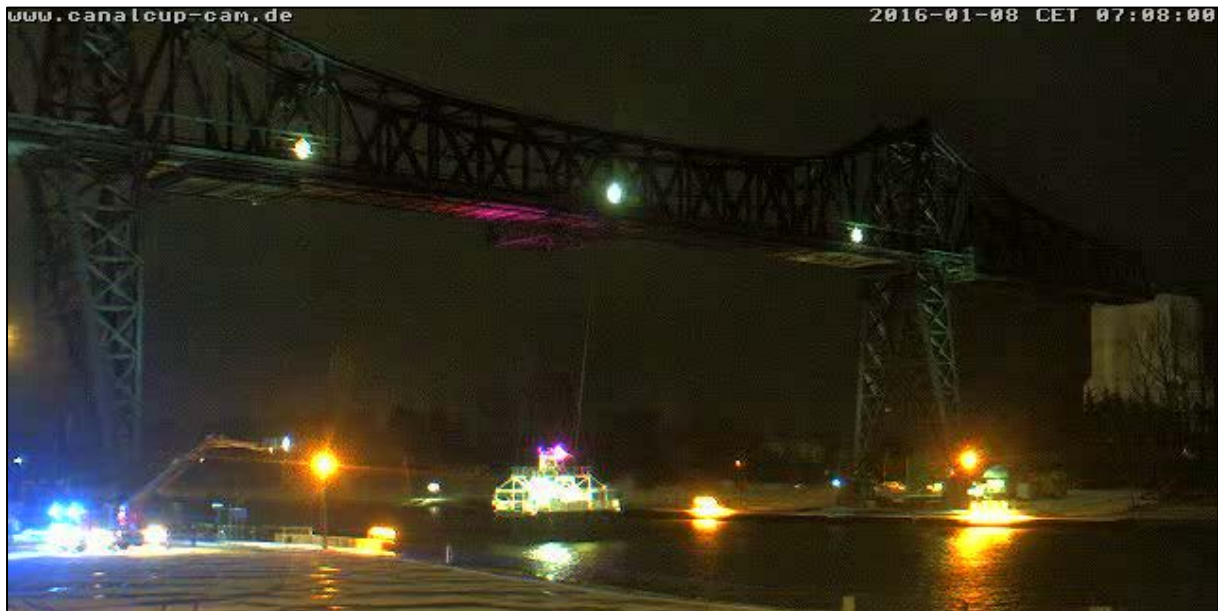
Abbildung 14: Beginn der Rettungsmaßnahmen durch die Feuerwehr, 08.01.16, 07:08 Uhr

Ab 07:05 Uhr wurde durch die Feuerwehr am Nordufer eine Hubarbeitsbühne mit Flutlicht an einer Drehleiter in Richtung der Schwebefähre ausgerichtet (vgl. Abb. 14), um den Rettungskräften einen besseren Überblick über die Schadenslage zu geben. Eine Kommunikation der Feuerwehr mit den Verletzten kam zunächst nicht zustande. Der Schwebefährenführer wurde per UKW-Funk durch die Verkehrszentrale informiert, dass die Rettungskräfte bald am Einsatzort eintreffen würden.

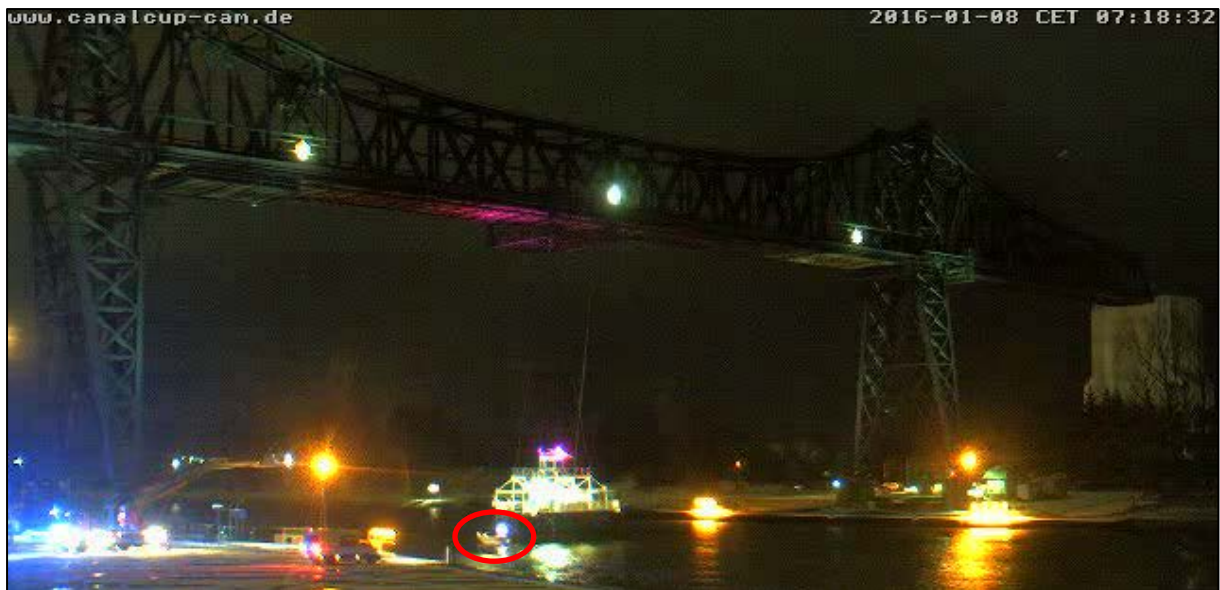
Abbildung 15: Rettungsmaßnahmen: Kontaktaufnahme mittels Schlauchboot, 08.01.16, 07:18 Uhr

Um 07:18 Uhr konnten Rettungskräfte mittels eines Schlauchbootes an die havarierte Schwebefähre heranfahren (vgl. Abb. 15) und so mit dem verletzten Fahrgast Kontakt aufnehmen.

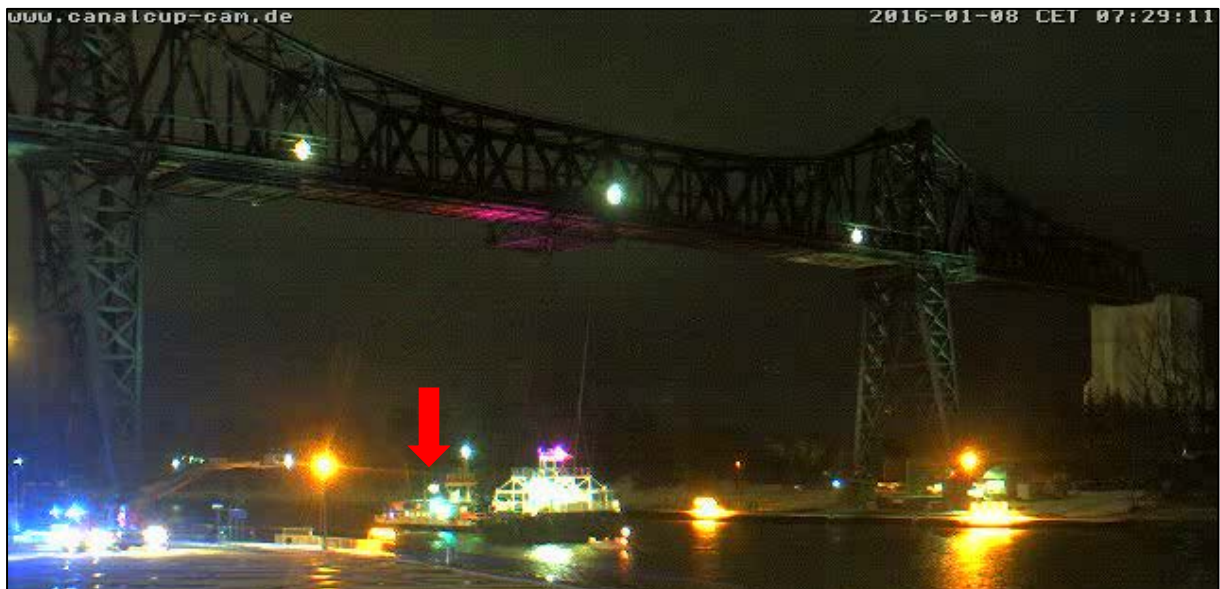
Abbildung 16: Rettungsmaßnahmen: Eintreffen der MEMEL am Unfallort, 08.01.16, 07:29 Uhr

Das Schlauchboot blieb bis zum Eintreffen der Kanalfähre MEMEL um 07:29 Uhr bei der Schwebefähre und blieb dann weiter auf Standby (vgl. Abb. 16). Die Kanalfähre NOBISKRUG, das Arbeitsboot SEHESTEDT und der Schlepper NOK1 wurden ebenfalls zur Unterstützung der Rettungsarbeiten angefordert. Die Feuerwehr forderte weitere Rettungsboote an, um bei einem eventuellen Sturz der Schwebefähre ins Wasser schneller reagieren zu können. Die Rettungsboote blieben auf Standby. Zusätzlich wurde die Freiwillige Feuerwehr Eckernförde mit ihrer Tauchereinheit nachalarmiert.

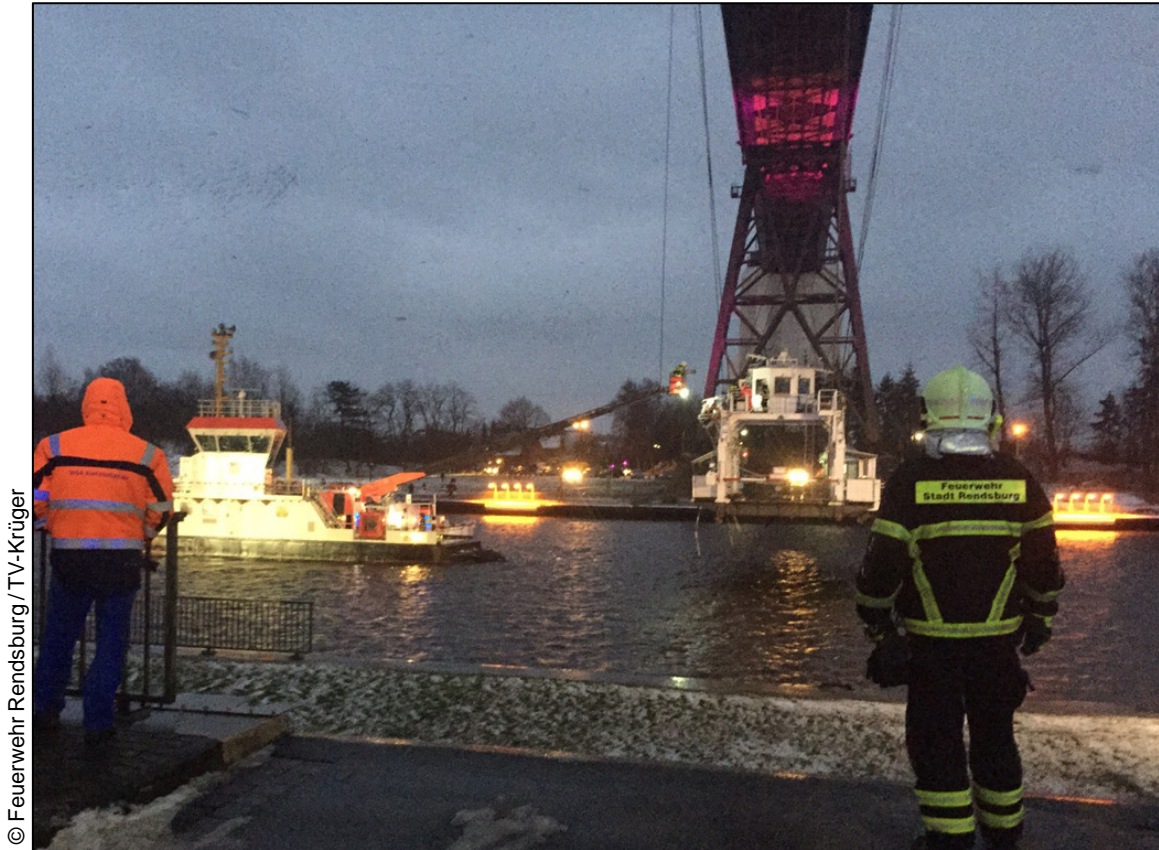
Abbildung 17: Rettungsmaßnahmen: Übersteigen der Rettungskräfte auf die Schwebefähre

Zwei Löschfahrzeuge der Feuerwehr Rendsburg waren zwischenzeitlich auf die MEMEL verladen worden. Um 07:36 Uhr konnten die Rettungskräfte von der MEMEL über die Drehleiter eines der Löschfahrzeuge auf die Schwebefähre übersteigen und mit der Verletztenversorgung beginnen (vgl. Abb. 17 bis 19). Der Wind war anfangs

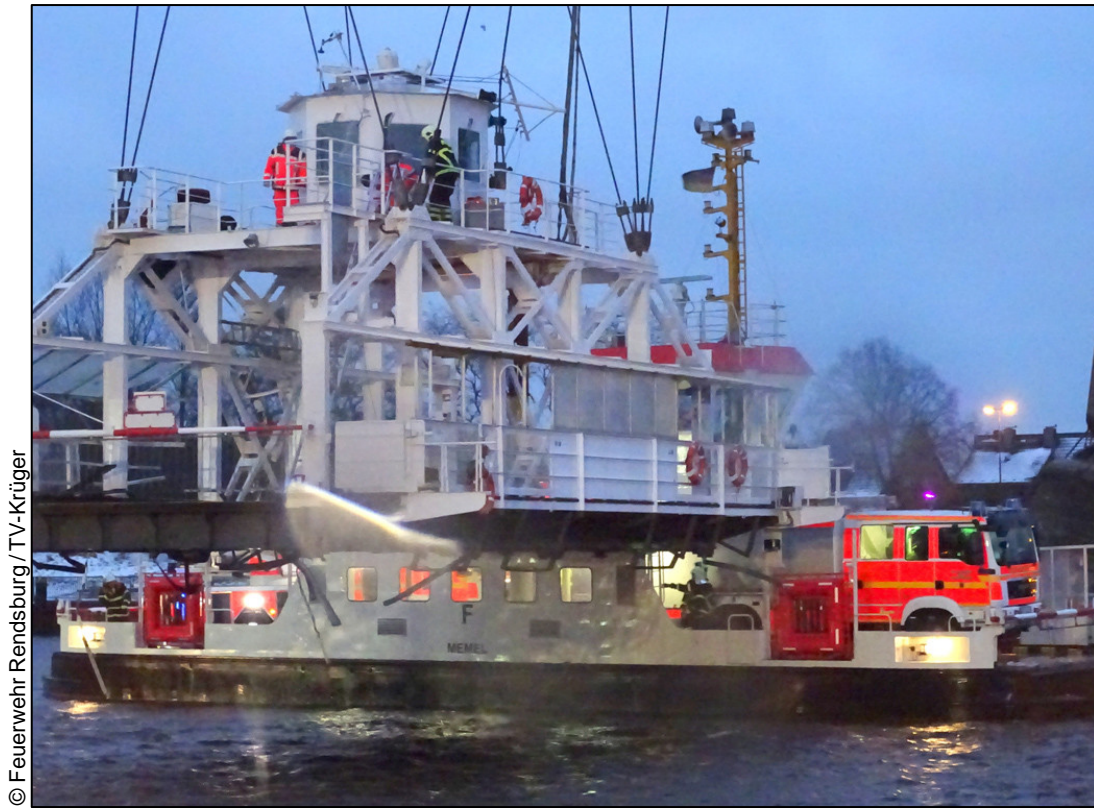
Abbildung 19: Rettungsmaßnahmen: Löschfahrzeuge auf der MEMEL und Verletztenversorgung auf der Schwebefähre

Der verletzte Fahrgast konnte die Schwebefähre um 07:39 Uhr über die Drehleiter verlassen. Die Rettung des Schwebefährenführers erwies sich als schwierig, da der Ausgang zum Führerhaus durch den Zusammenstoß so stark beschädigt worden war, dass eine Rettung über diesen Weg nicht möglich war. Der Einsatz wurde auch durch die gekappte 400 Volt Schleifstromleitung der Schwebefähre erschwert, die auf dem Oberdeck Funken sprühte und daher zunächst landseitig abgestellt werden musste, um niemanden zu gefährden.

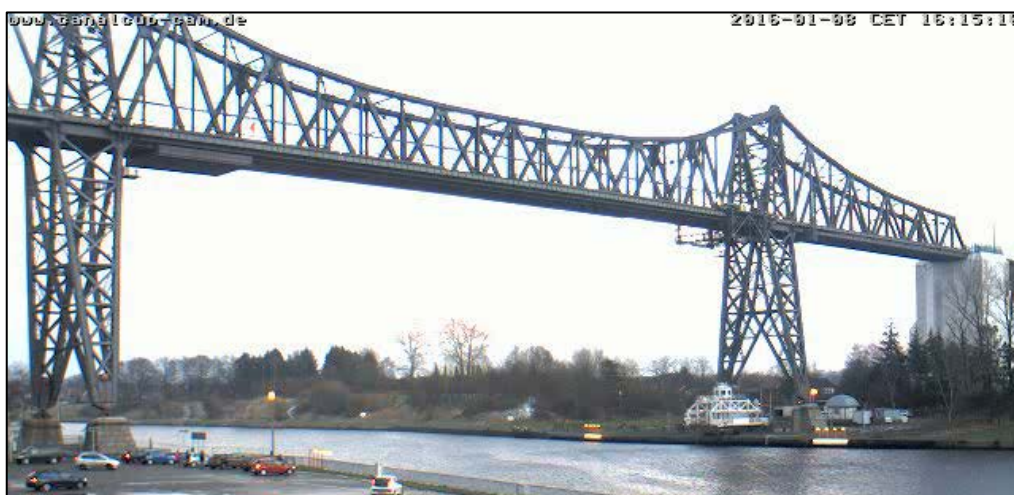
Abbildung 21: Bergung der havarierten Schwebefähre, 08.01.16, 16:15 Uhr

Ab 13:18 Uhr konnte die Schwebefähre erfolgreich Meter um Meter in Richtung des Südufers gezogen werden. Die Bergung nahm insgesamt knapp drei Stunden in Anspruch, dann konnte die Schwebefähre am Südufer gesichert werden und stellte kein Schifffahrtshindernis mehr dar (vgl. Abb. 21).

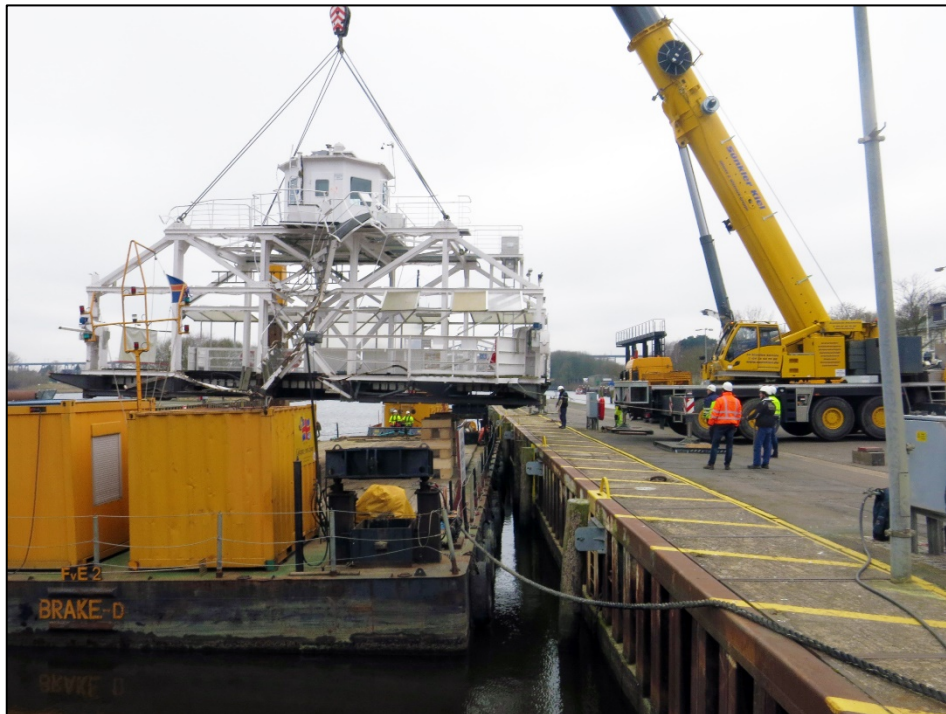
Abbildung 22: Entladen der Schwebefähre auf dem Bauhof des WSA

Die Schwebefähre, bestehend aus dem rund 37 t schweren Fährkörper, der Aufhängung aus 12 Stahlseilen á 350 kg pro Seil und dem rund 41 t schweren Fährüberwagen, wurde nach dem Unfall demontiert und zum nahe an der Eisenbahnhochbrücke gelegenen Bauhof des WSA verbracht.

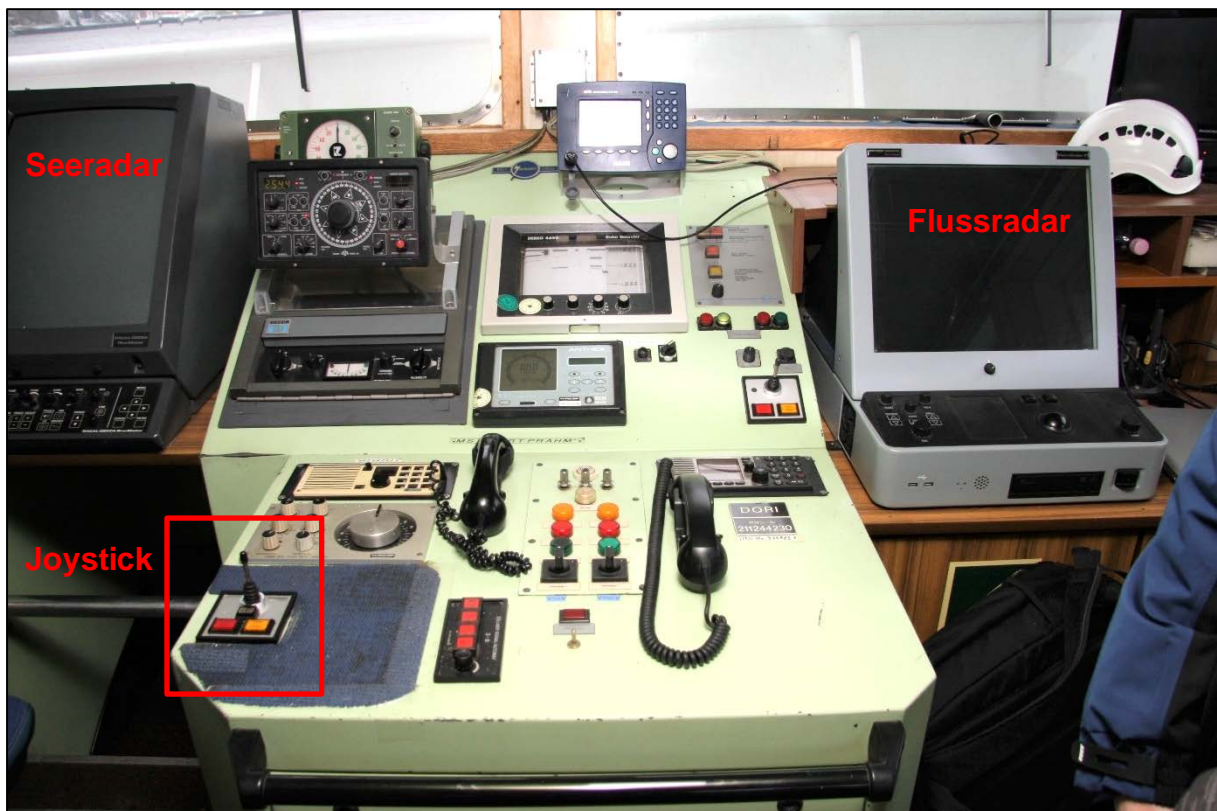
Abbildung 25: Fahrstand der EVERT PRAHM, Joystick-Steuerung, aufgenommen am 08.01.2016

Der Kadett, der zum Unfallzeitpunkt als Rudergänger fungiert hatte, absolvierte sein zweites Ausbildungspraktikum von der Seefahrtsschule. Er war seit dem 28. Oktober 2015 an Bord der EVERT PRAHM und wurde dort im Brückendienst ausgebildet. Zum Unfallzeitpunkt steuerte er mit dem Joystick (vgl. Abb. 25).

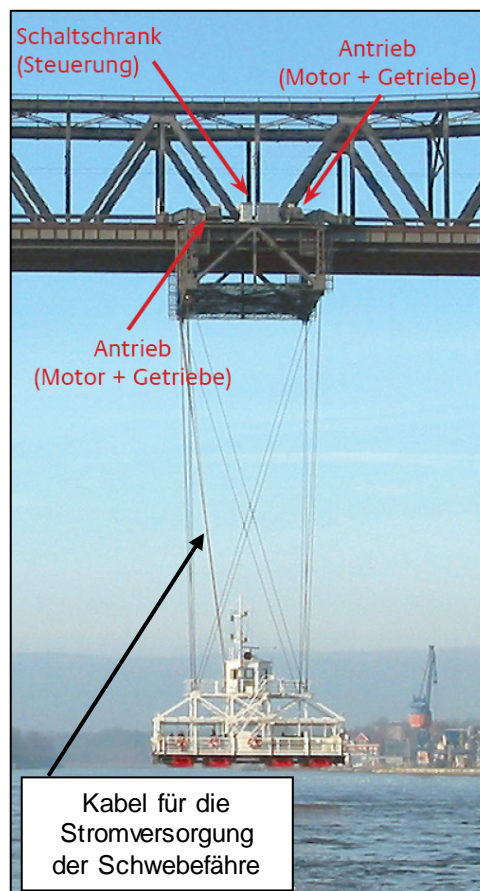
Abbildung 30: Schwebefähre und Fährüberwagen

Die Schwebefähre war an vier vertikalen Tragseilen mit einem Durchmesser von je 38,2 mm sowie acht schräg verlaufenden Spannseilen an einem Fährüberwagen aufgehängt (vgl. Abb. 30).

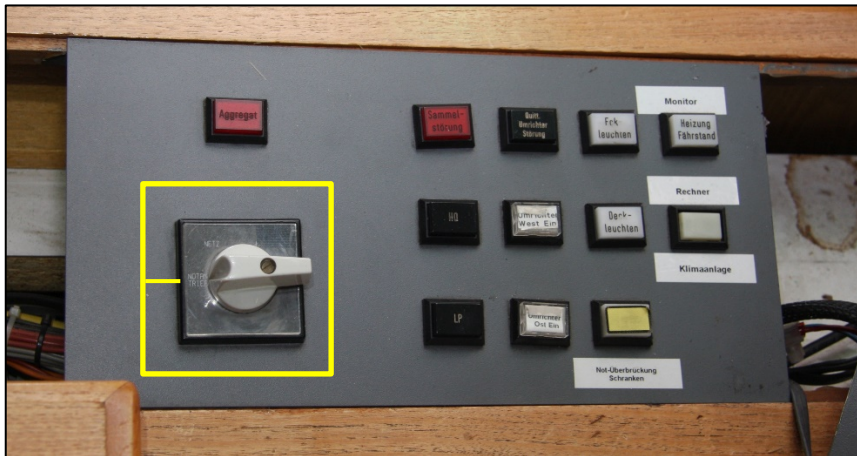
Abbildung 33: Betriebswahlschalter auf „Notbetrieb“ geschaltet

ließen. Bei Besichtigung des Fahrstands durch die BSU und die WSP Kiel stand der Schalter auf „Notbetrieb“ (vgl. Abb. 33).

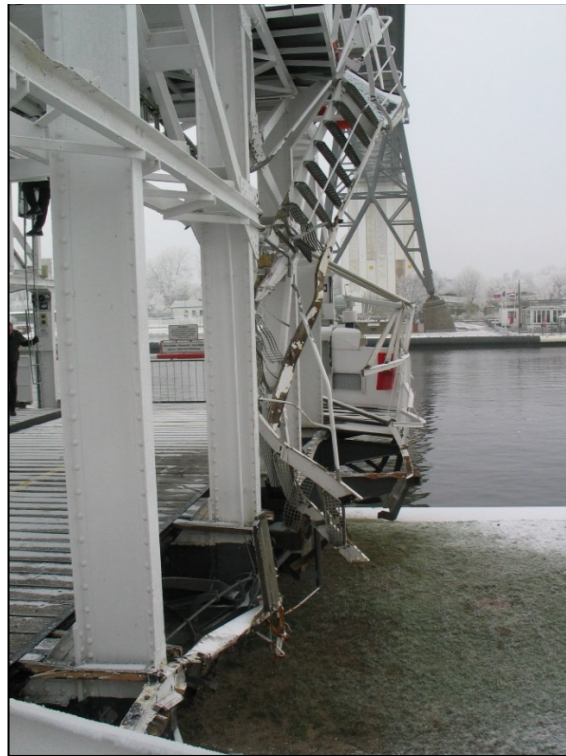
Folgende grobe Schäden an der Schwebefähre (vgl. Abb. 38 bis 43) werden nachfolgend genannt:

Abbildung 41: Blick auf die zerstörte Passagierplattform und den Zugang zum Fahrstand

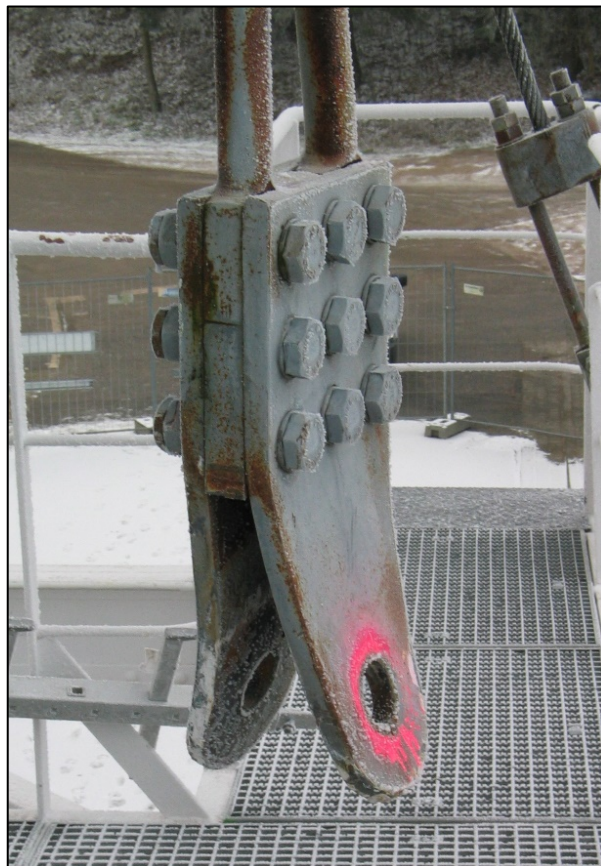
Abbildung 42: Gebrochene Aufhängung von der Nordwest-Seite

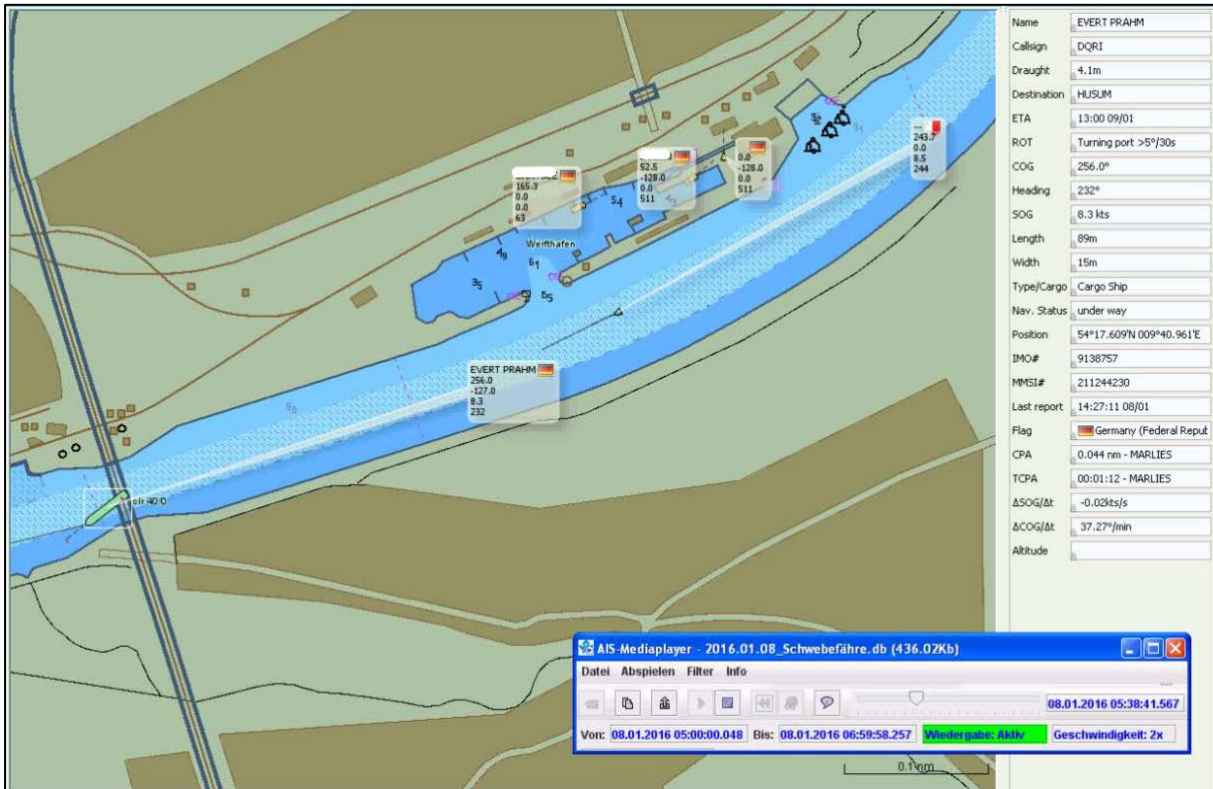
Der Kurs über Grund und der anliegende Kurs der EVERT PRAHM bleiben während der Annäherung an die Brückenquerung nahezu unverändert. Die Geschwindigkeit wird auch unmittelbar vor der Brückenunterfahrung noch mit 8,8 kn angezeigt. Der Zusammenstoß mit der Schwebefähre ereignete sich zwischen der vorherigen und der folgenden Abbildung.

Abbildung 62: EVERT PRAHM nach dem Zusammenstoß, 08.01.2016, 06:38:41 Uhr

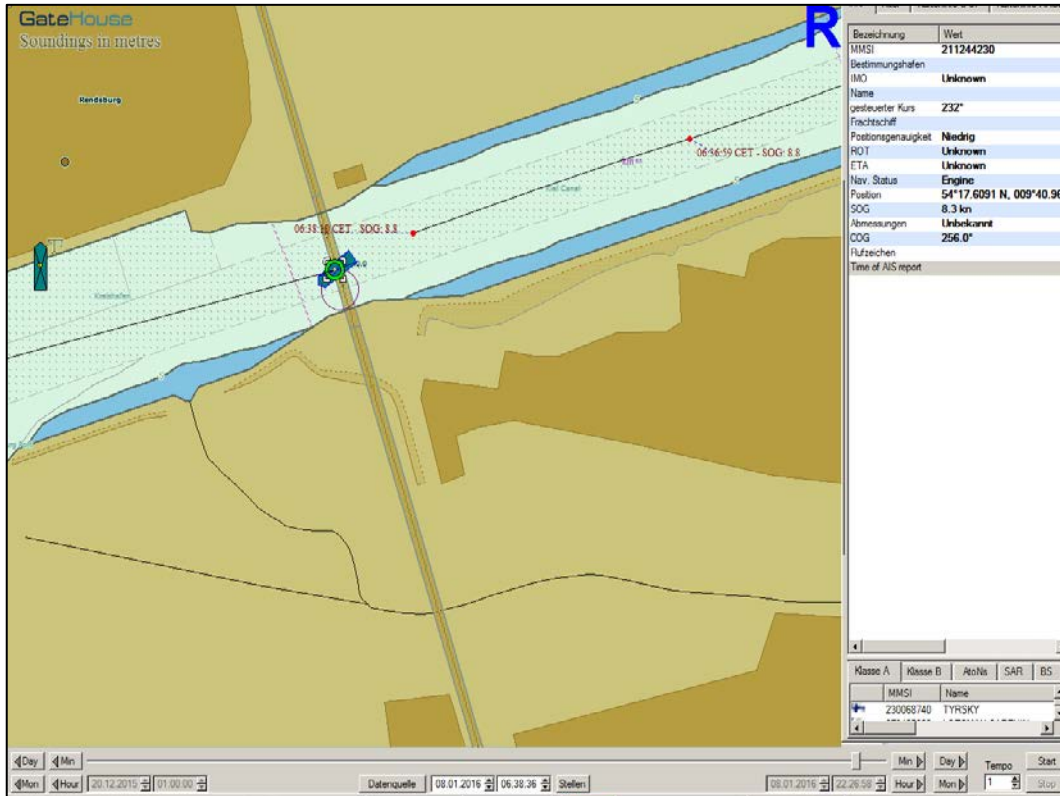
Aus den Aufzeichnungen der WSP Leitstelle geht ebenfalls hervor, dass die EVERT PRAHM bis unmittelbar vor der Brückenquerung mit nahezu unverändertem Kurs über Grund und anliegendem Kurs fuhr. Die Geschwindigkeit wird mit konstant 8,8 kn angegeben. In dem nächsten aufgezeichneten Plot von 06:38:36 Uhr ist es bereits zum Unfall gekommen (vgl. Abb. 67).

Abbildung 67: EVERT PRAHM nach dem Zusammenstoß, 08.01.2016, 06:38:36 Uhr

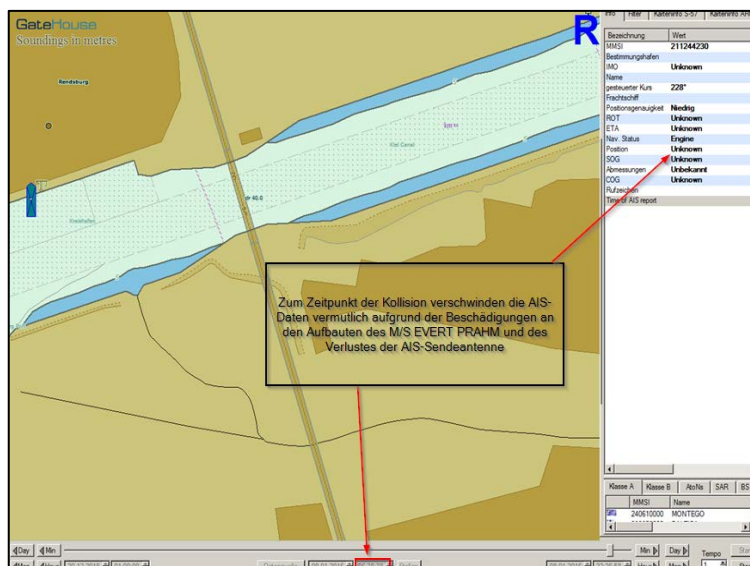
Die WSP Leitstelle hat auch den Abbruch des AIS-Signals der EVERT PRAHM nach dem Zusammenstoß mit der Schwebefähre dokumentiert (vgl. Abb. 68).

Abbildung 68: Abbruch des AIS-Signals der EVERT PRAHM, 08.01.2016, 06:38:38 Uhr

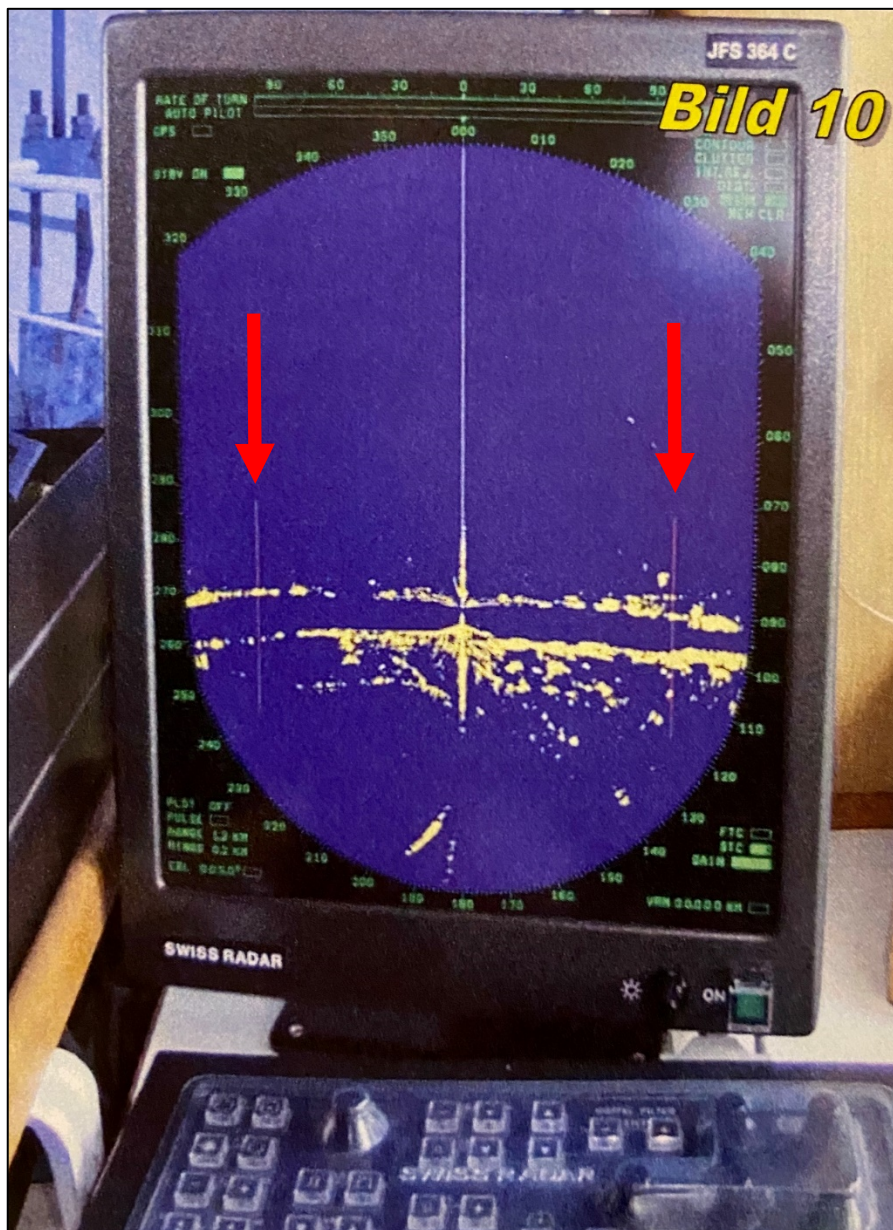
Die Radaranlage der Schwebefähre wurde durch die Wasserschutzpolizei Kiel geprüft, ohne dass Anhaltspunkte für eine Fehlfunktion festgestellt werden konnten.

Auf dem beispielhaften Radarbild (vgl. Abb. 69) sind deutlich die beiden Abstandsmarkierungen des einzuhaltenden Sicherheitsbereiches zur durchgehenden Schifffahrt zu erkennen (rote Pfeilmarkierungen). Da die Radaranlage zum Zeitpunkt der erstmaligen Besichtigung nach dem Unfall in dessen Folge stromlos vorgefunden wurde, ließ sich im Nachhinein nicht feststellen, ob die Radaranlage am Unfallmorgen in Betrieb gewesen war.

Abbildung 69: Radaranlage der Schwebefähre, Aufnahme v. 20.12.2012, Bild aus Gutachten DNV GL zu Notstoppeinrichtungen

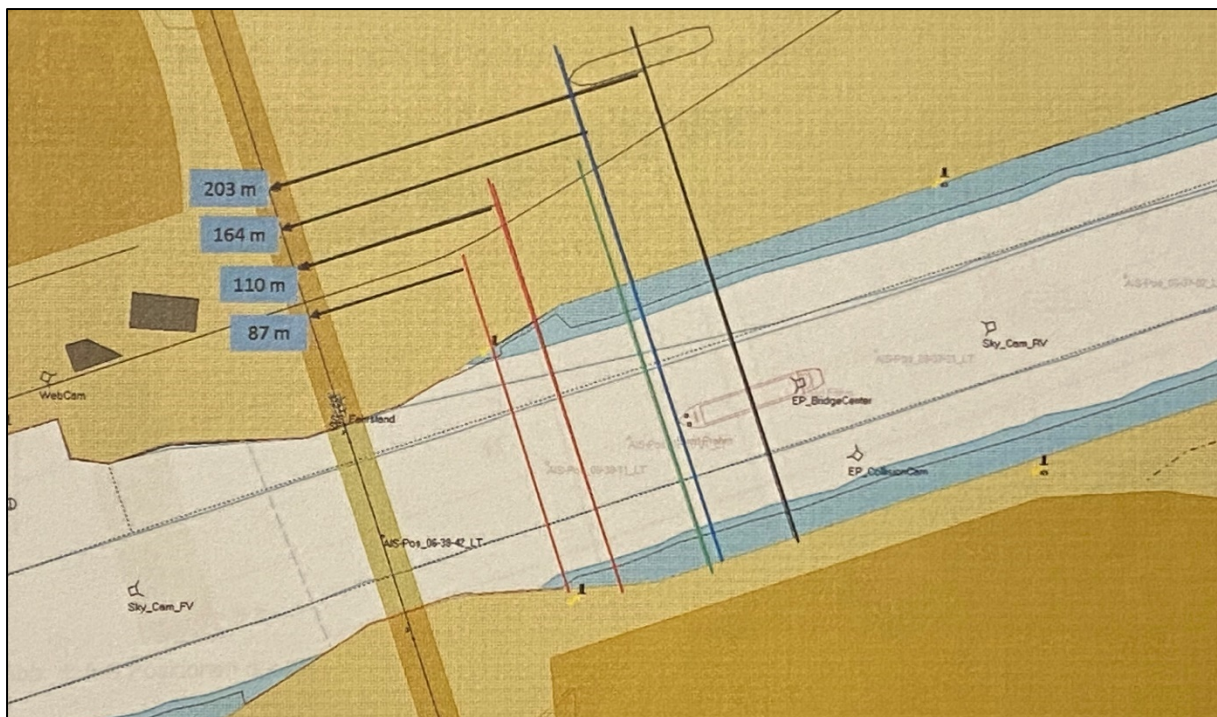
In dem Gutachten werden sodann zwei Manöverpunkte aus AIS-Positions- und Geschwindigkeitsangaben der EVERT PRAHM hergeleitet (vgl. Abb. 70).

Abbildung 70: Manöverpunkte der EVERT PRAHM aus GDWS-Gutachten

Die rote Linie („Manöverpunkt“) bei 87 m entspräche demnach einer Reaktionszeit von 12 Sekunden, während die rote Linie bei 110 m einer Reaktionszeit von 17 Sekunden entspräche. Die blaue Linie soll laut Gutachten die Position des Bugs der EVERT PRAHM bei Losfahren der Schwebefähre angeben (164 m Entfernung, 45 Sekunden vor Zusammenstoß) und die grüne Linie die Position 2 Sekunden nach Losfahren der Schwebefähre.

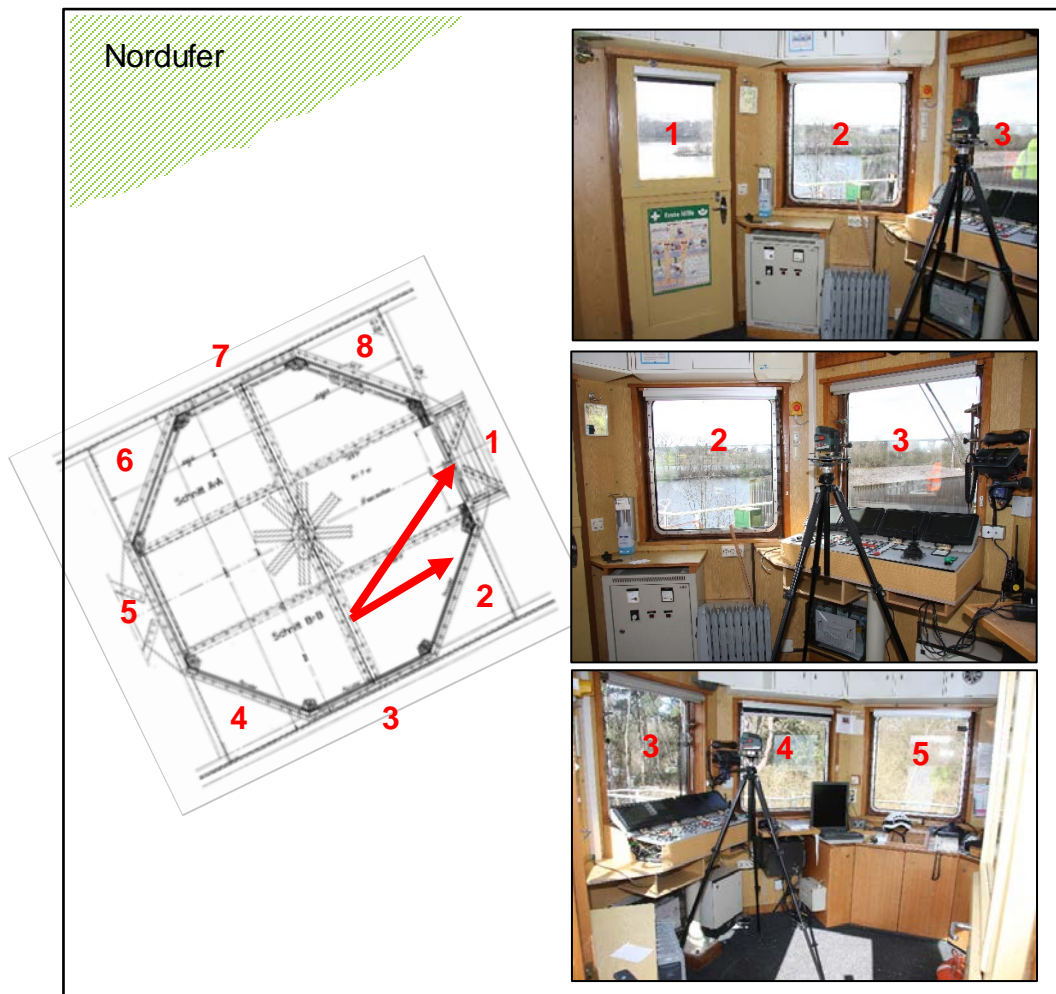
Abbildung 74: Fensteranordnung im Führerhaus der Schwebefähre

Es kamen nur zwei Fenster in Betracht, durch die die Annäherung der EVERT PRAHM theoretisch hätte beobachtet werden können: Fenster 1 und 2 (vgl. rote Pfeilmarkierungen in Abb. 74). Diese Aussage berücksichtigt nicht die Witterungsverhältnisse der Unfallnacht, da die Sichtkreismessung allein die durch die bauliche Anordnung der Fenster ermöglichten Sichtwinkel ermittelt.

Die Fenster in die direkten Fahrrichtungen (Abb. 74, Fenster 3 für Fahrten ans Südufer und Fenster 7 für Fahrten ans Nordufer) und das Fenster 5 sind mit jeweils einem Scheibenwischer ausgestattet. Alle Fenster sind von innen mit Sonnenblenden versehen. Keines der acht Fenster verfügt über eine eigene Heizung mittels Heizdrähten.

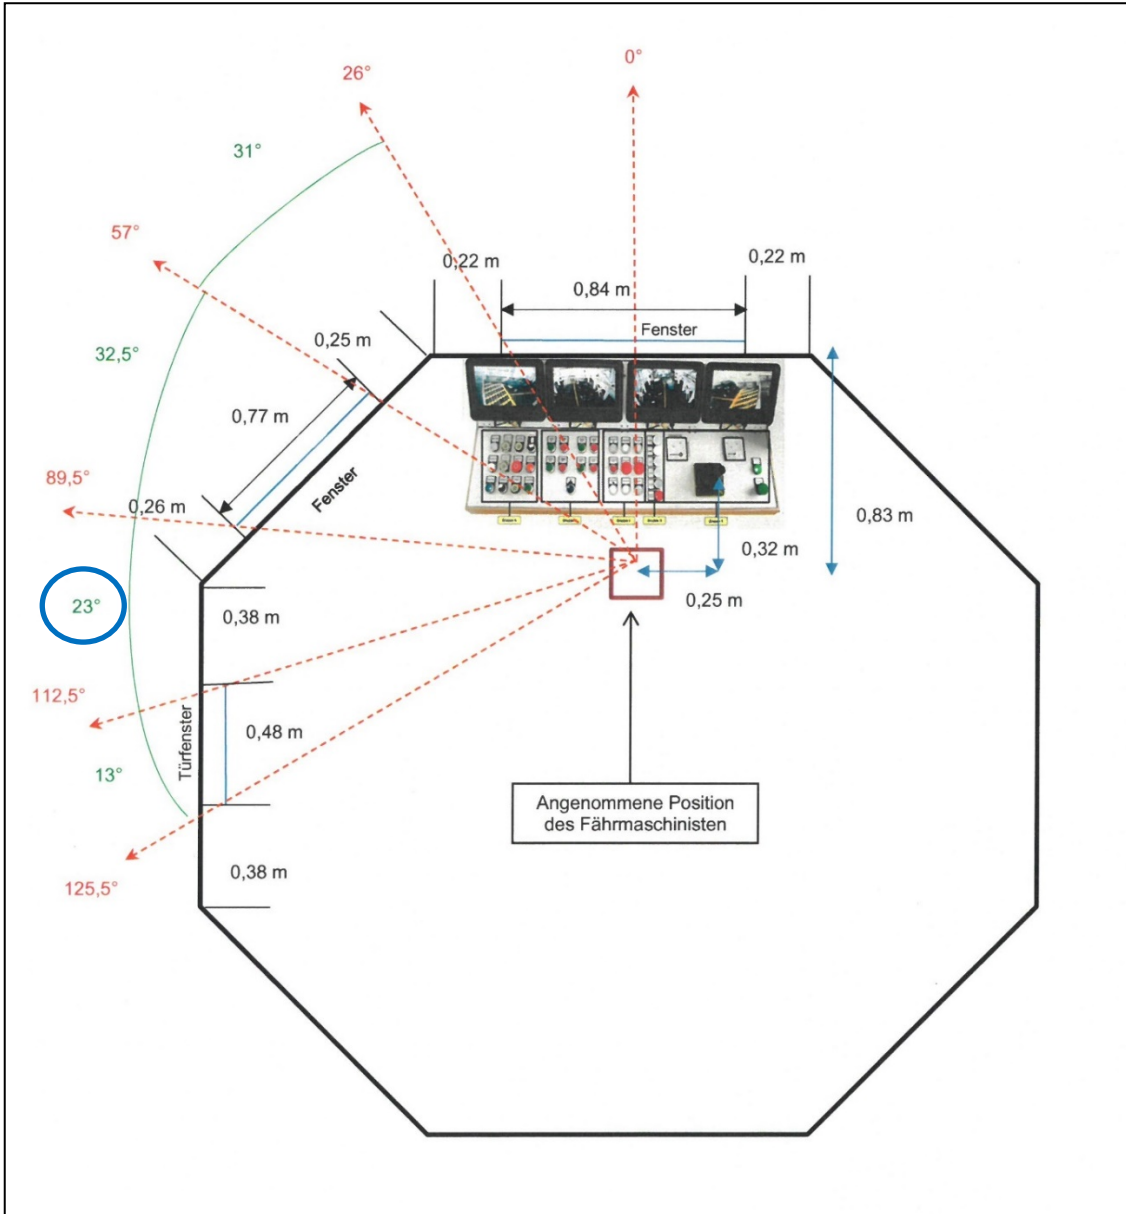
Abbildung 76: Sichtwinkel

Die folgende Abbildung überträgt die gemessenen Winkel auf die Seekarte zum Zeitpunkt des Passierens des ersten Konvoischiffs („Schiff A“, grüner Punkt in Abb. 77). Die EVERT PRAHM ist als roter Punkt und das ihr nachfolgende Konvoischiff („Schiff B“) als blauer Punkt gekennzeichnet. Durch den Türrahmen und die Wand zwischen Fenster 1 und 2 entsteht ein „toter Winkel“ von 23° (vgl. blaue Kreismarkierung in Abb. 76).

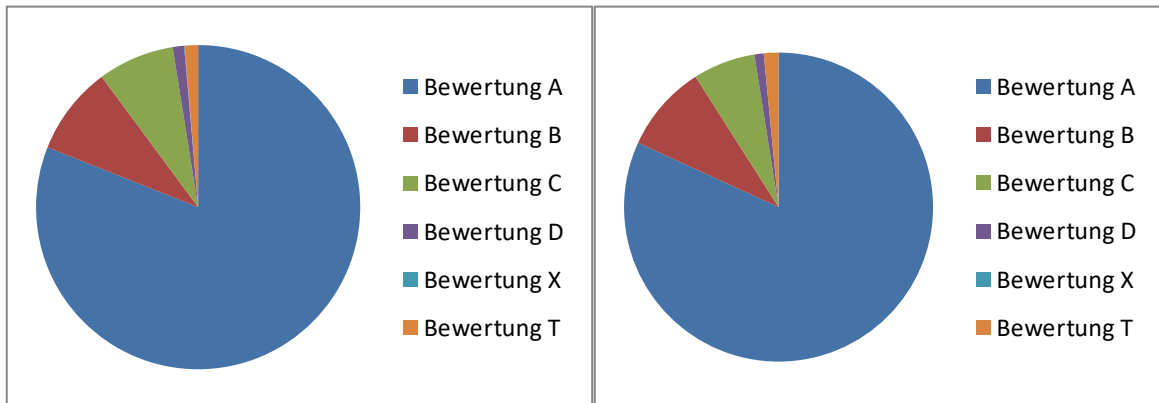
Abbildung 81: Vergleich des Fahrverhaltens – grafische Auswertung

Insgesamt wurden 6.648 Überfahrten der Schwebefähre im Zeitraum 01.10.2015 bis 09.01.2016 ausgewertet. Dadurch, dass die Schichtpläne der eingesetzten Fährführer bei der Auswertung berücksichtigt wurden, ließ sich in einer Gesamtschau des Fahrverhaltens nach den o.g. Kategorien feststellen, dass sich das Fahrverhalten des Fährführers vom Unfalltag nicht von dem seiner Kollegen unterschied (vgl. Abb. 81).

Die linke Grafik zeigt das Fahrverhalten des Fährführers vom Unfalltag im analysierten Gesamtzeitraum, die rechte das Fahrverhalten seiner Kollegen. Auch aus der prozentualen Auswertung ist ersichtlich, dass die Unterschiede im kumulierten Fahrverhalten allenfalls marginal sind (vgl. Tab. 5).
