**Bundesstelle für Seeunfalluntersuchung**  
**Federal Bureau of Maritime Casualty Investigation**  
Bundesoberbehörde im Geschäftsbereich des Bundesministeriums  
für Verkehr und digitale Infrastruktur

## **Untersuchungsbericht 12/16**

### **Schwerer Seeunfall**

**Zusammenstoß der Schwebefähre Rendsburg  
mit dem Frachter EVERT PRAHM mit  
anschließender Grundberührung  
der EVERT PRAHM  
am 8. Januar 2016**

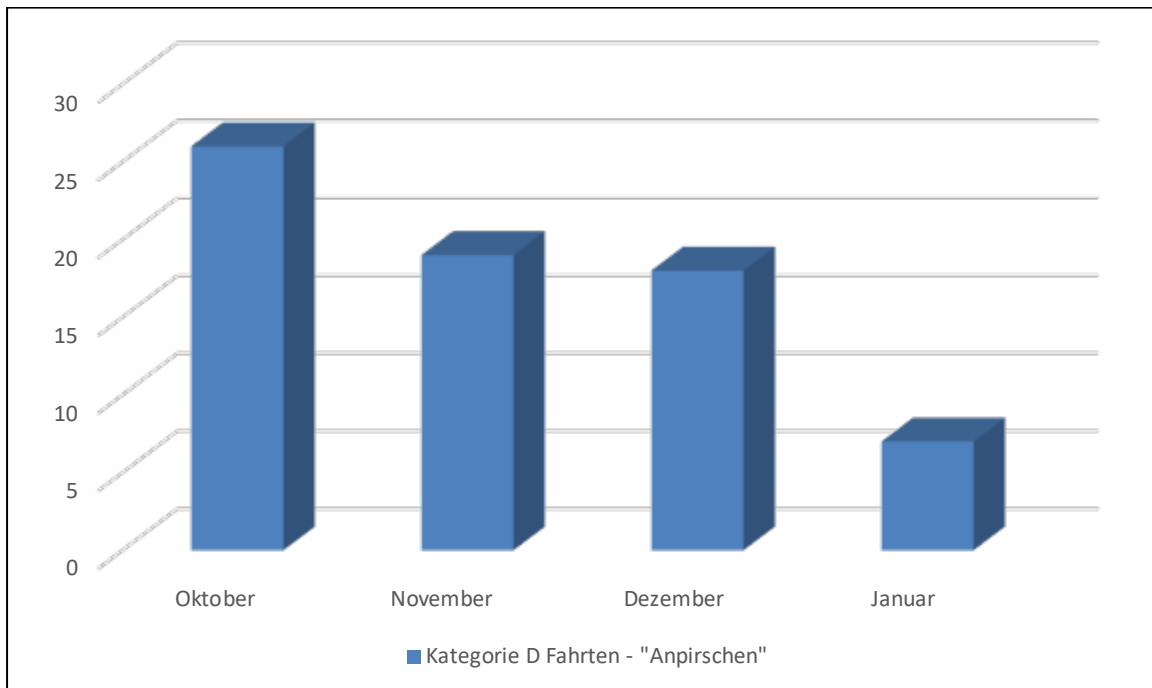
Abbildung 82: Schwebefähre: Fahrten mit deutlicher Unterschreitung des Sicherheitsabstandes

Die Auswertung ergab, dass bei ca. 1 % der Überfahrten der Schwebefähre das von den befragten Kanallotsen beschriebene Fahrverhalten (Kategorie D, „Anpirschen“) beobachtet werden konnte. Die Schwebefähre legte trotz passierenden Schiffsverkehrs ab und fuhr auf das Schiff zu, um dann in direkt am Heck zur anderen Uferseite zu fahren. In Fallzahlen ausgedrückt konnte dieses Fahrverhalten beim Schwebefährenführer vom Unfalltag 37-mal und bei dessen Kollegen 33-mal beobachtet werden. Diese ganz eindeutigen Verstöße gegen die Anweisungen des WSA Kiel-Holtenau hinsichtlich einzuhaltender Sicherheitsabstände fanden zu unterschiedlichen Tages- und Nachtzeiten und über den jeweiligen Monat verteilt statt. Dieses Fahrverhalten wurde dadurch zu etwas, was regelmäßig, teilweise sogar täglich im Nord-Ostsee-Kanal beobachtet werden konnte (vgl. Abb. 82 und 83).

Da aufgrund des Unfalls zum Monatsbeginn der Monat Januar 2016 nicht vollständig erfasst wurde, ergibt sich hier nur ein scheinbarer Abwärtstrend.

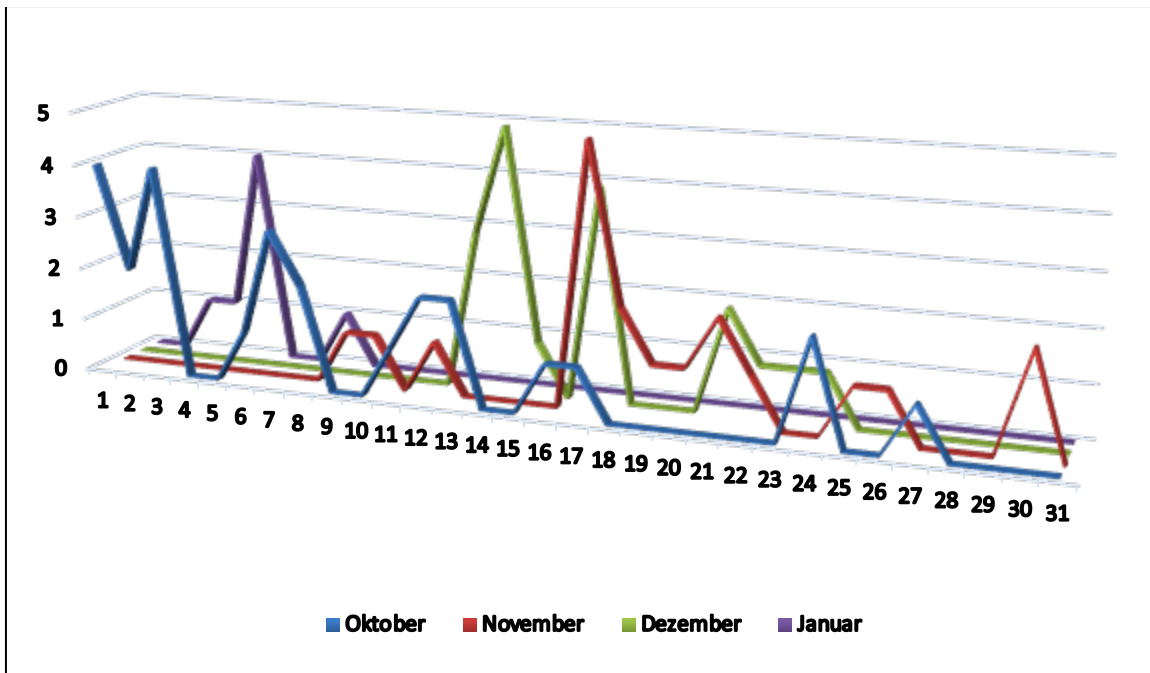
Abbildung 83: Verteilung der Verstöße auf die Tage der jeweiligen Monate

Die Fahrten mit deutlicher Unterschreitung des Sicherheitsabstandes verteilten sich jeweils über den ganzen Monat. Es konnte nicht festgestellt werden, dass etwa an bestimmten Wochentagen (z.B. montags) häufiger Unterschreitungen der Sicherheitsabstände erfolgten, als an anderen Wochentagen. Auf Basis dieser Auswertungen kann ausgeschlossen werden, dass es sich beim Losfahren der Schwebefähre am Unfallmorgen trotz zeitgleich passierenden Seeverkehrs um ein Novum oder zumindest etwas Außergewöhnliches handelte. Wer den Nord-Ostsee-Kanal regelmäßig durchfuhr konnte früher oder später dieses Fahrverhalten der Schwebefähre beobachten. Die Auswertung untermauert daher die Zeugenaussagen der beteiligten Lotsen auf der EVERT PRAHM und dem nachfolgenden Konvoischiff, wonach das Losfahren der Schwebefähre nicht per se zur Annahme der Gefahr eines Zusammenstoßes führte. Vielmehr geht die BSU davon aus, dass die Schwebefähre regelmäßig derart auffällig fuhr und insoweit bei der Berufsschiffahrt ein gewisser Gewöhnungseffekt eingetreten sein konnte.

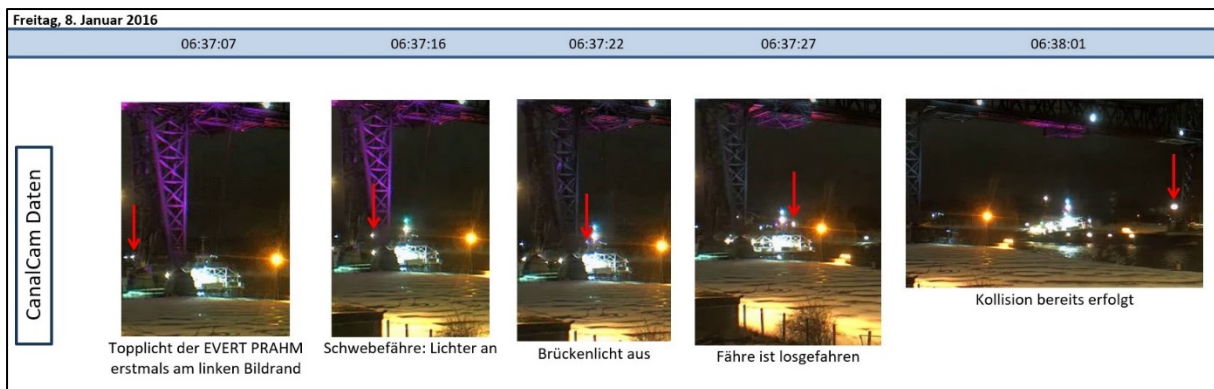
Abbildung 84: Video: Unfallsequenz

Als der Schwebefährenführer am Unfallmorgen nach dem Passieren von „Schiff A“ am Nordufer festgemacht hatte, war das Topplicht der EVERT PRAHM bereits im Video zu erkennen, als auf der Schwebefähre die Signallichter angingen, nachdem der Sturmhaken gelöst worden war (vgl. Abb. 84, roter Pfeil = Topplicht der EVERT PRAHM). Innerhalb der sechs Sekunden danach ging die violette Beleuchtung des Brückenpfeilers aus. Binnen weiterer fünf Sekunden bewegte sich die Schwebefähre vom Anleger weg und damit unmittelbar auf die Fahrwassermitte zu.
