## **Untersuchungsbericht 15/19**

### **Schwerer Seeunfall**

**Brand im Bereich der Decksladung  
an Bord des Containerschiffes  
YANTIAN EXPRESS  
auf dem Atlantik  
am 03.01.2019**

30.01.2020

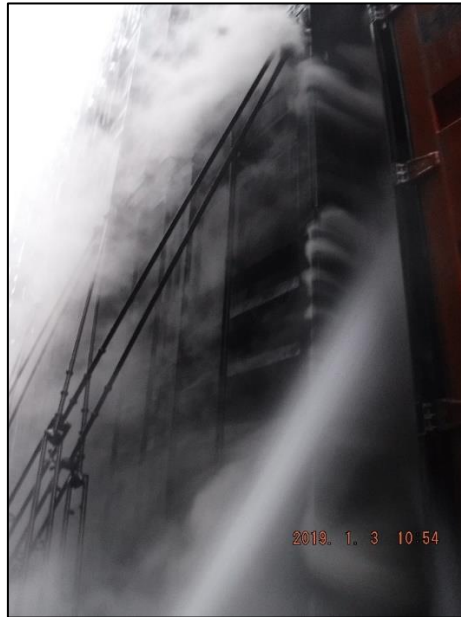
Abbildung 8: Brandbekämpfung Bay 12; Row 03 in der Bildmitte

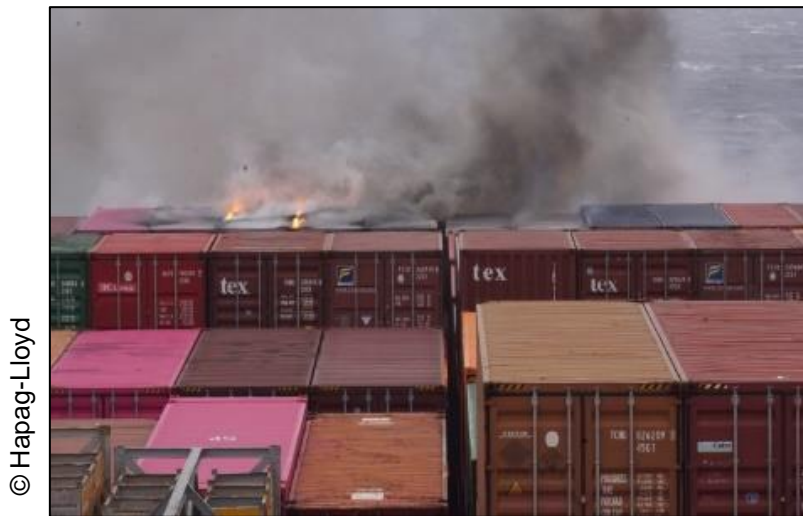
Abbildung 11: Bay 12 in Brand

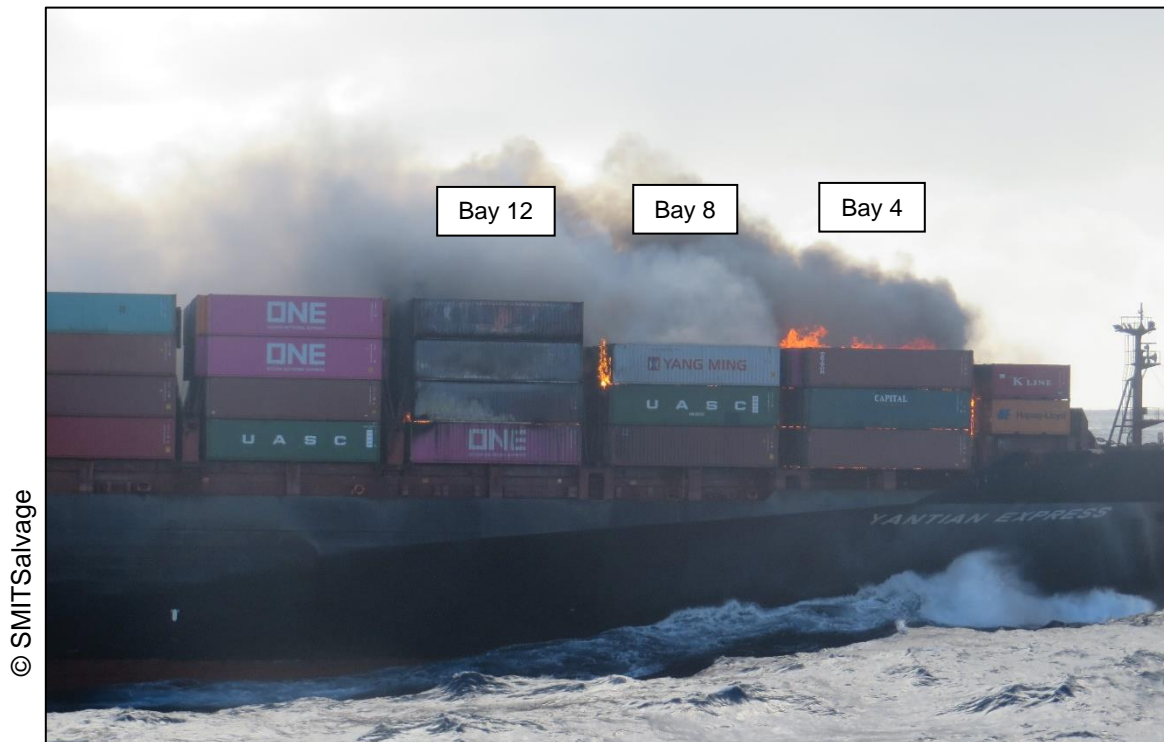
Abbildung 12: Vorschiff der YANTIAN EXPRESS am 05.01.2019

Zuvor war die Situation im Bereich des Brandes durch die Besatzung der YANTIAN EXPRESS erkundet worden. In Bay 12 brannten zwei Container in der vierten Lage. Auch in der ersten und zweiten Lage befanden sich brennende Container. Der zuvor von der Brücke gut sichtbare schwarze Rauch konnte einem Container in der Bay 8 zugeordnet werden. Es wurde außerdem festgestellt, dass die Temperatur der Lukendeckel von Bay 16 auf der Backbordseite 16 °C betrug. Aus den Containern in Bay 16 wurde keine Rauchentwicklung beobachtet. Auch beim Öffnen des Laderaumeinstiegs an der Achterkante von Laderaum 2 wurde kein Rauch bemerkt. Bei der Kontrolle im Laderaum war ebenfalls kein Rauch erkennbar. Es wurde aber entdeckt, dass das Wasser auf halber Höhe der Container in der achten Tier stand. Dies entspricht einem Wasserstand von ca. neun Metern. Das Emergency Response Team der Klassifikationsgesellschaft, das über diesen Umstand informiert wurde, warnte daraufhin vor möglichen Stabilitätsproblemen. Daher wurde im weiteren Verlauf durch die SMIT NICOBAR im Bereich des Laderaums 2 von der direkten Brandbekämpfung auf das Kühlen der Umgebung umgestellt. Außerdem wurde die Brandbekämpfung in der Bay 8 fortgesetzt.

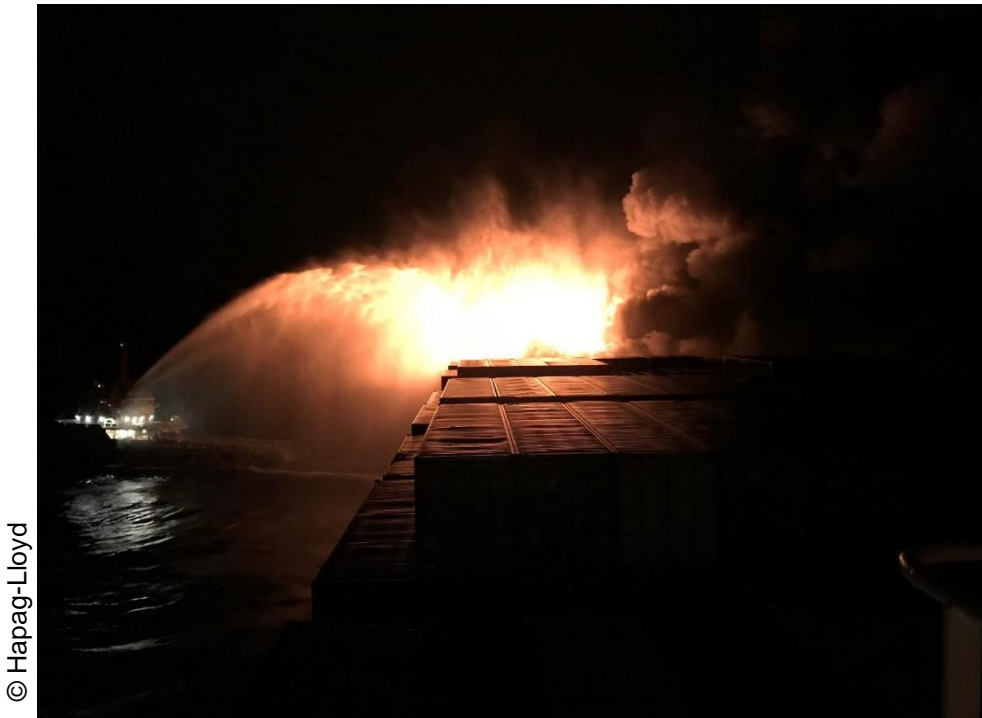
Abbildung 13: Brandbekämpfung durch Bergungsschlepper

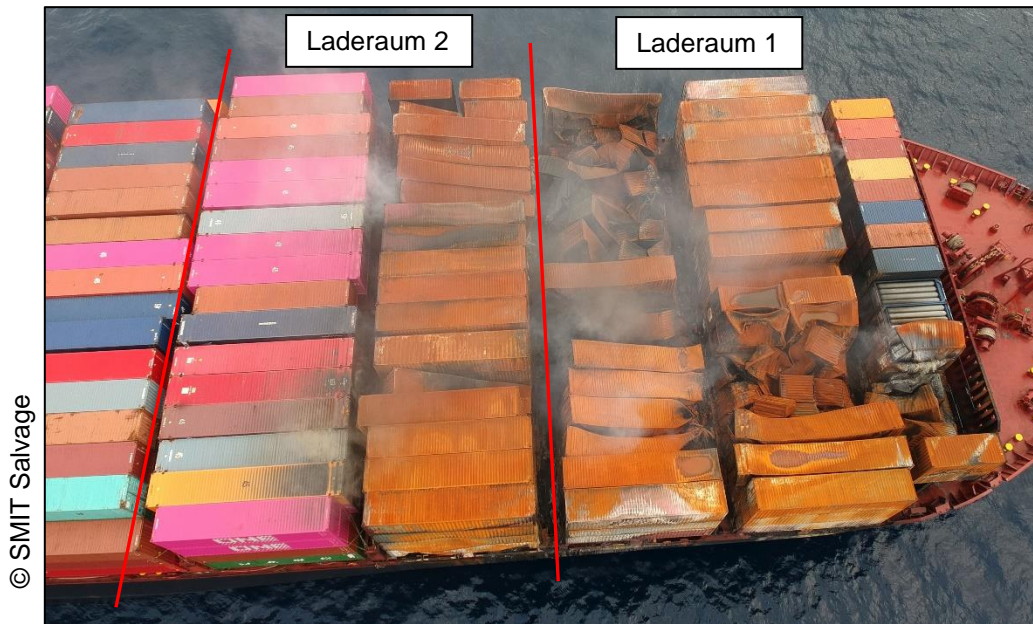
Abbildung 16: Vorschiff der YANTIAN EXPRESS am 12.01.2019

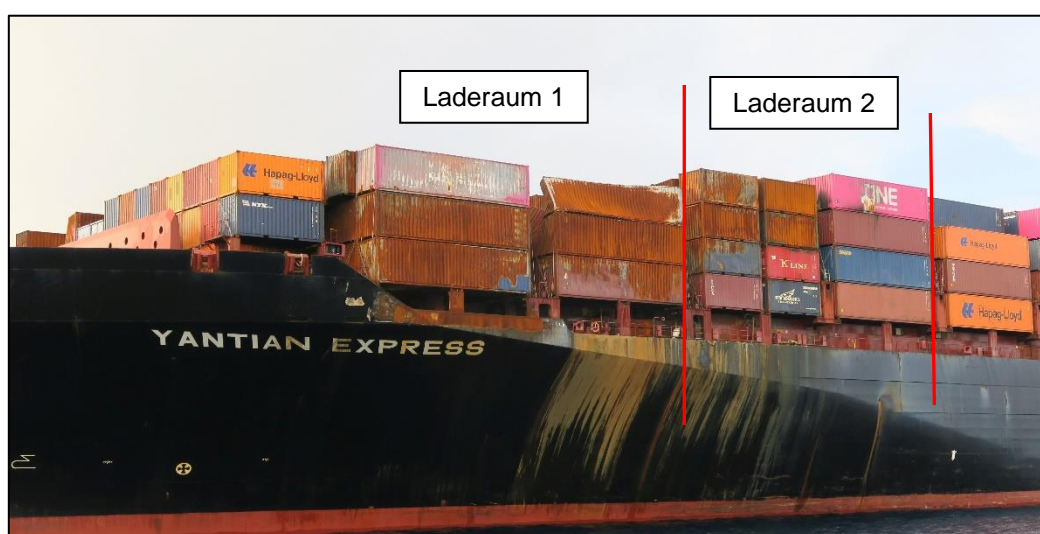
Abbildung 21: Vorschiff Backbordseite

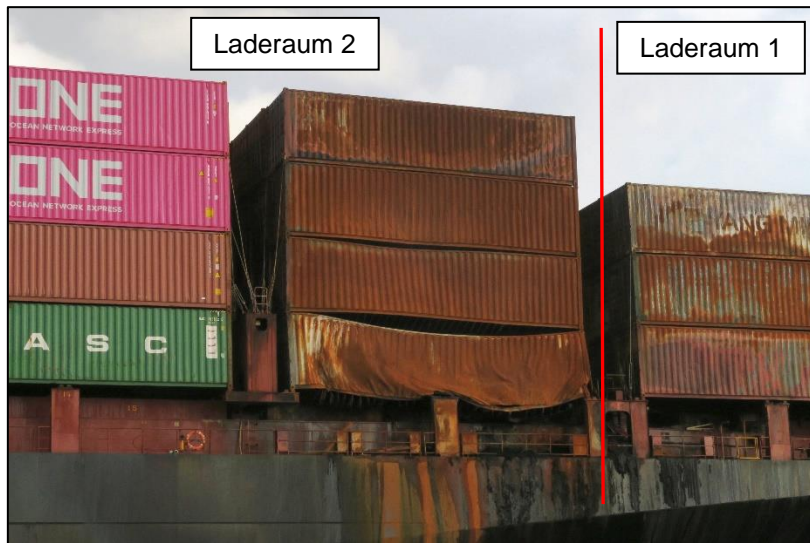
Abbildung 22: Vorschiff Steuerbordseite

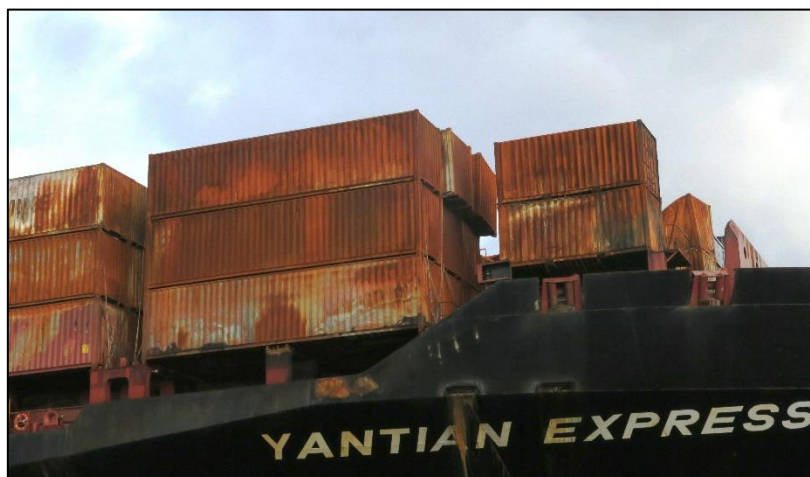
Abbildung 23: Vorschiff Steuerbordseite Laderaum 1

Während der Begehung der Passage Ways konnten nur auf der Steuerbordseite im Bereich des Laderaumes 1 größere Schäden an der Decke des Ganges und an den dort befindlichen Einrichtungen und Kabelbündeln festgestellt werden.

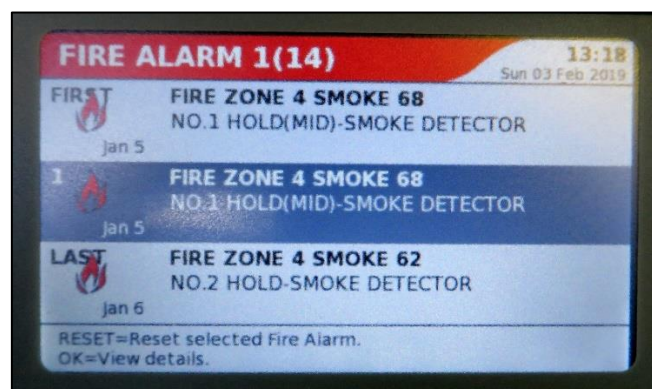
Die auf der Brücke der YANTIAN EXPRESS befindliche Brandmeldeanlage zeigte auf dem integrierten Monitor verschiedene Alarme an (siehe Abbildung 24). Eine umfassende Auswertung erfolgte später auf der Grundlage der Log-Daten der Anlage (siehe dazu Pkt. 3.2.8)

Abbildung 24: Anzeige der Brandmeldeanlage

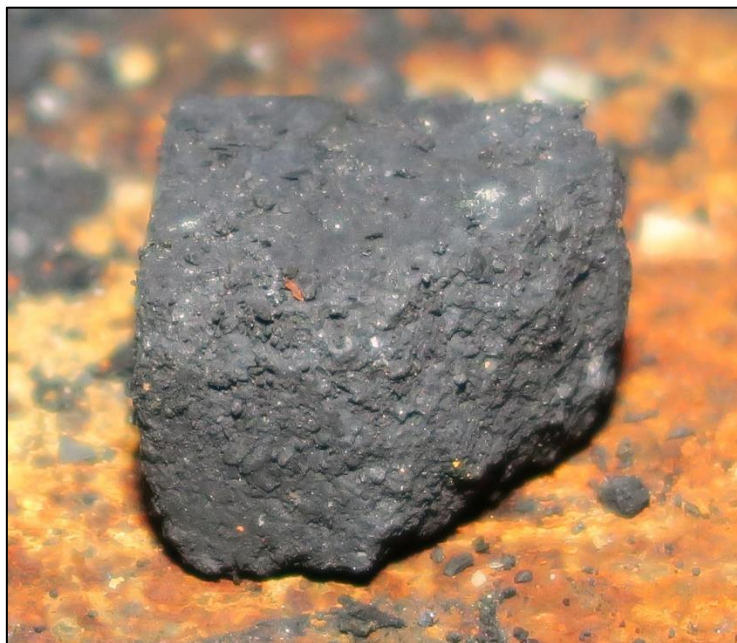
Abbildung 33: Nahaufnahme eines Kokosnuss-Kohlewürfels

Der Container UACU5272502 auf dem Stellplatz 120782 enthielt statt der in den Ladungspapieren angegebenen Coconut Pellets das Gut Coconut Charcoal. Der Gegensatz von Coconut Pellets (siehe Abbildung 41) zu der in Abbildung 33 dargestellten Pyrokohle ist eindeutig. Coconut Pellets werden durch das Zermahlen

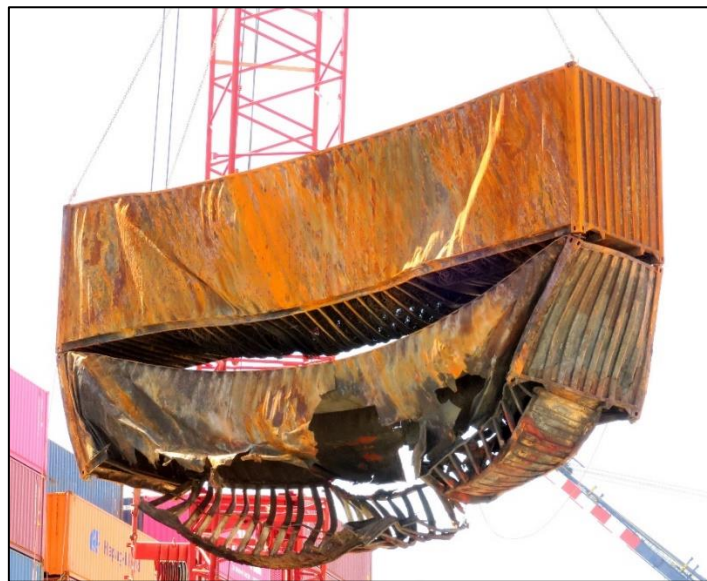
Abbildung 38: Container der Plätze 120788 (oben) und 120786

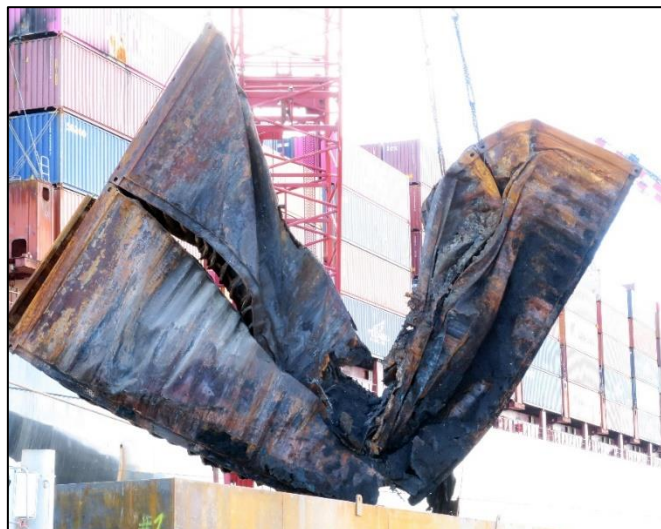
Abbildung 39: Container der Plätze 120784 (oben) und 120782

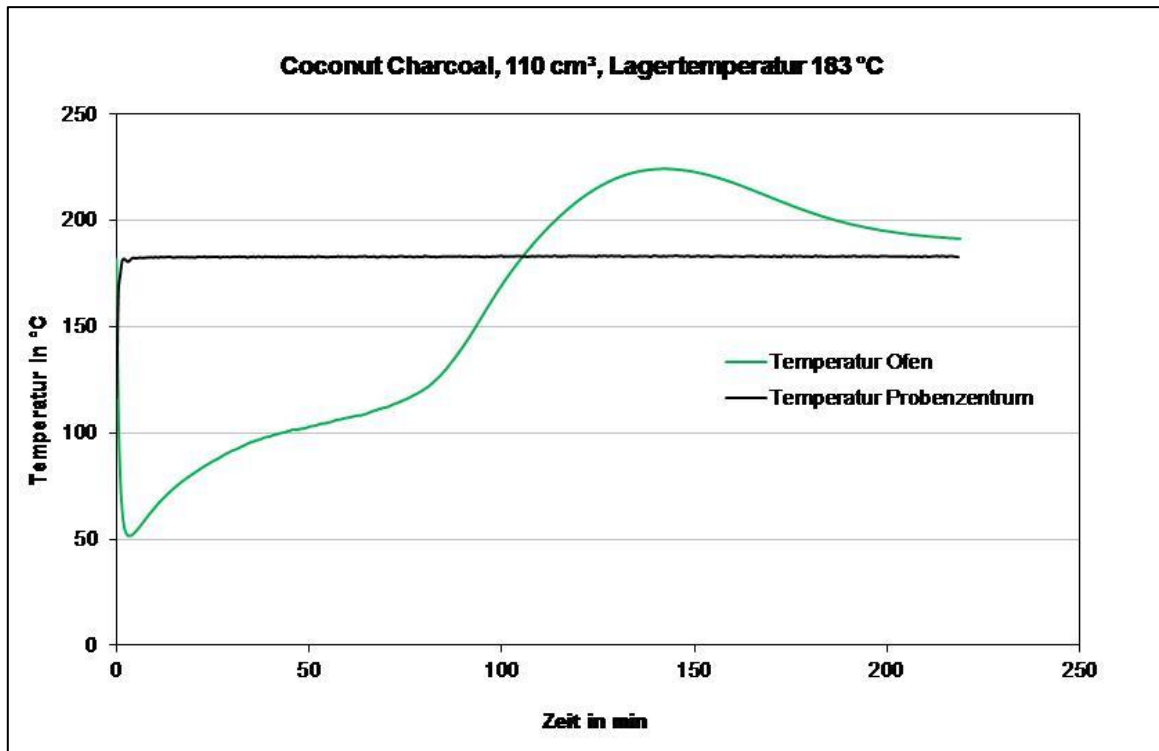
Der Versuch mit einem Probenvolumen von 110 cm<sup>3</sup> zeigte bei einer Lagertemperatur von 183 °C eine Selbsterhitzung um 41 K auf 224 °C, die Probe entzündete sich gemäß prEN15188:2019 demnach nicht (siehe Abbildung 47).

Abbildung 47: Isoperiboler Versuch mit Coconut Charcoal (110 cm<sup>3</sup>) bei 183 °C

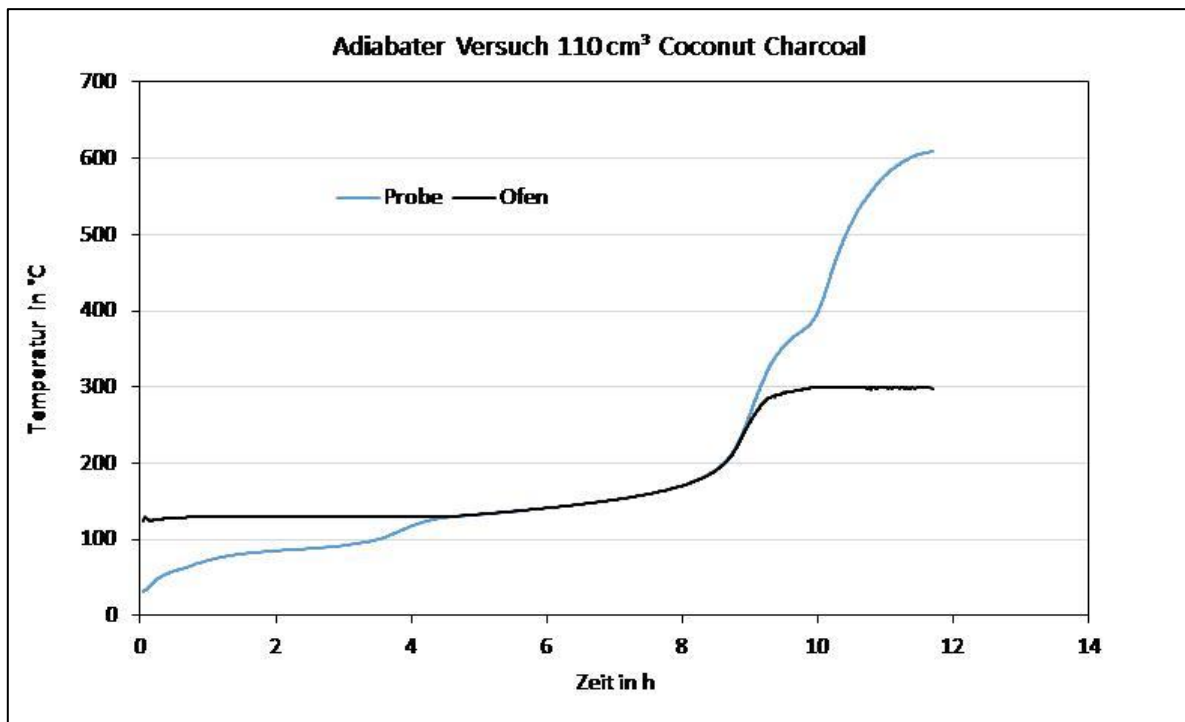
Ein adiabater Versuch wurde mit 110 cm<sup>3</sup> Coconut Charcoal durchgeführt (zum Temperaturverlauf siehe Abbildung 48). Der Versuch ergab eine vergleichsweise geringe Aktivierungsenergie von 67 kJ/mol. Die Kinetik des untersuchten Materials unterscheidet sich erheblich von der für den N.4 Test hinterlegten Kinetik. Bei Coconut Charcoal ist daher mit einem kritischeren Entzündungsverhalten zu rechnen.

Abbildung 48: Adiabater Versuch mit Coconut Charcoal (110 cm<sup>3</sup>)

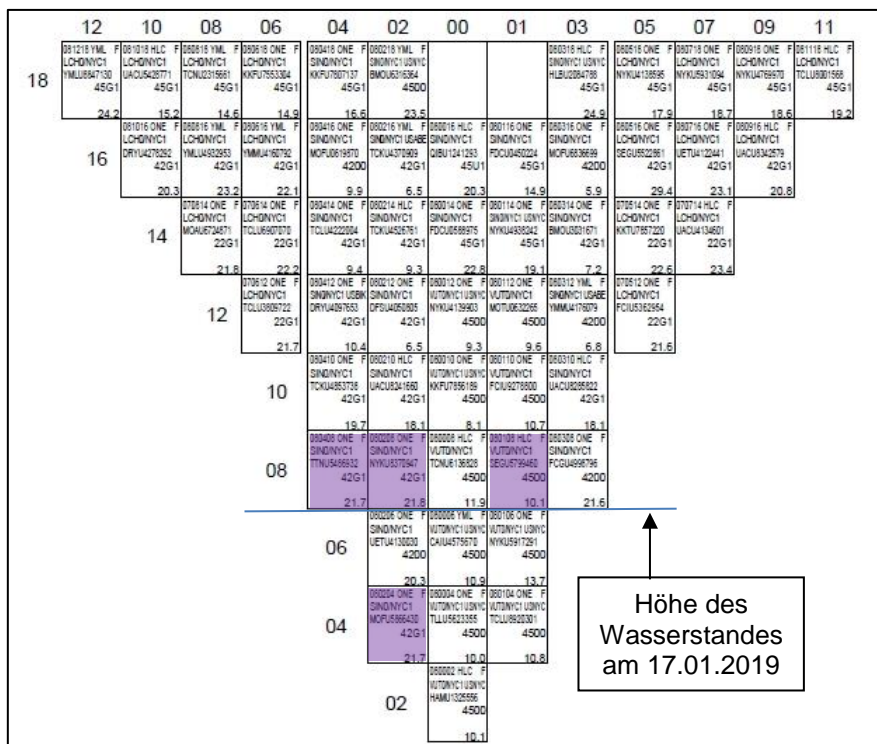
Das der BSU durch die Reederei zur Verfügung gestellte Sicherheitsdatenblatt enthielt folgenden Text: „Keep away from heat, sparks, open flames, heated matters and other ignition sources. Keep in a cool place and avoid sunlight. Container may explode on heating. May react drastically or explosively on contact with water. May decompose explosively when heated or involved in a fire.“ Verbotene Brandbekämpfungsmittel waren danach: Wasser, CO<sub>2</sub> und Schaumlöschmittel.

Abbildung 49: Laderaum 1, Bay 8, 40 Fuß-Container mit Titanium Sponge

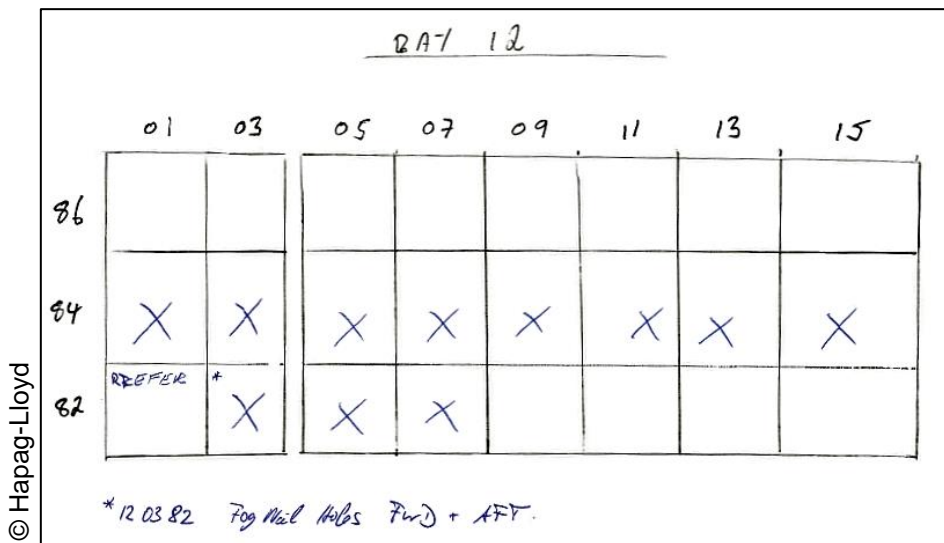
Abbildung 51: Durch die Besatzung eingebrachte Löcher für die Löschanzen

Wie bereits erwähnt, nutzte die Besatzung die drei an Bord vorhandenen Löschlanzen intensiv.<sup>37</sup> Während einer Übung war das zuvor an einem Fass geprobt worden und erschien einfach. An den viel dickeren Wänden der Container war es ungleich schwieriger. Nach dem Beginn der Brandbekämpfung und den ersten eingeschlagenen Löschlanzen wurden durch Mitglieder der Maschinenbesatzung daher vorsorglich im Bereich des Brandes in Bay 12 Löcher in die Container eingebracht. Die an Bord vorhandene mobile Bohrmaschine erwies sich als weniger geeignet. Letztendlich wurde der zu den Löschlanzen gehörende Dorn für ein kleines Anfangsloch genutzt. Die Erweiterung des Lochs auf den Durchmesser der Löschlanze geschah dann konventionell mit Hammer und Meißel. Eine Übersicht über die dabei eingebrachten Löcher findet sich in Abbildung 51.

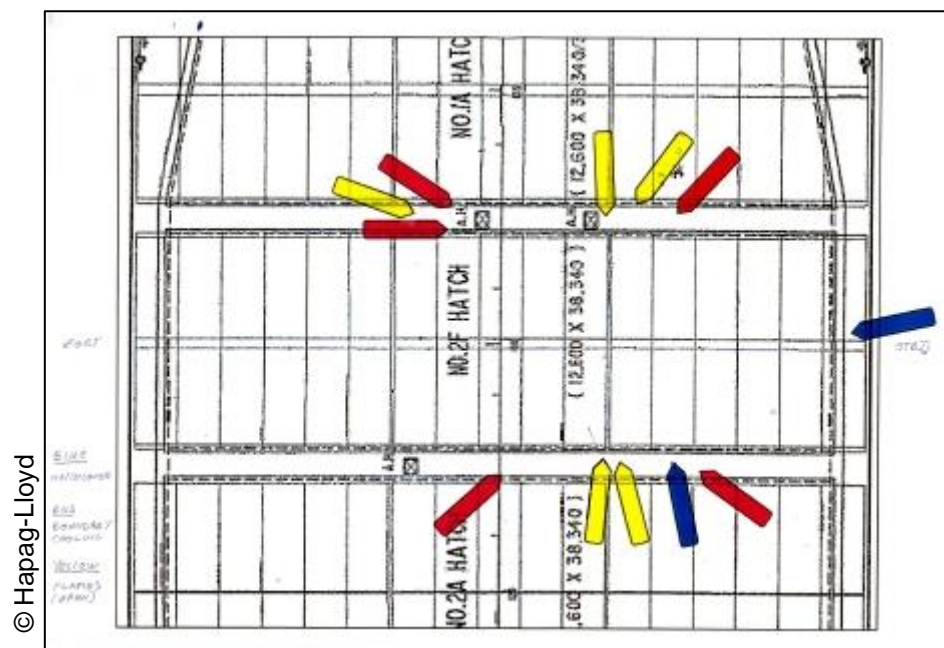
Abbildung 52: Brandbekämpfung durch die Besatzung an der Bay 12

Während der Befragung wurden auch Skizzen zum Löscheinsatz der Besatzung übergeben (Abbildungen 52 und 53).

Hier Draufsicht. Blaue Pfeile: Einsatz von Wasser zwischen Lukendeckel und Containerboden; gelbe Pfeile: Bekämpfung offener Flammen; rote Pfeile: Kühlung der Umgebung.

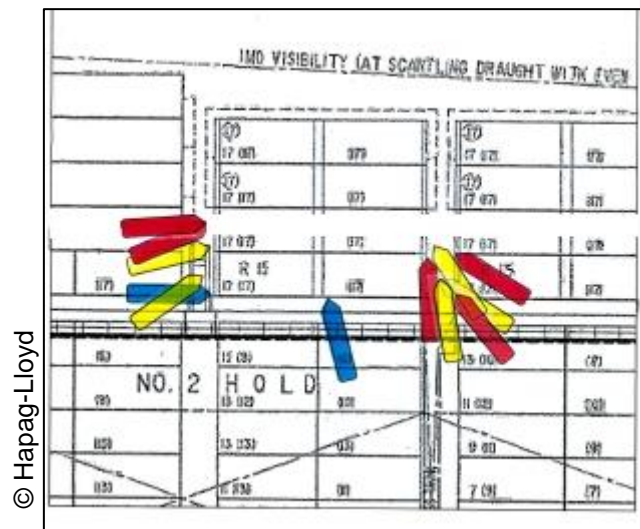
Abbildung 53: Brandbekämpfung durch die Besatzung an der Bay 12

Hier Seitenansicht. Blaue Pfeile: Einsatz von Wasser zwischen Lukendeckel und Containerboden; gelbe Pfeile: Bekämpfung offener Flammen; rote Pfeile: Kühlung der Umgebung.

Der Erste Offizier erläuterte dazu, dass der Einsatz von Löschwasser unterhalb der Container durch die auf dem Lukendeckel befindlichen Containerfüße aber insbesondere durch dort aufgeschweißte Querträger (siehe Abbildung 19) behindert wurde.

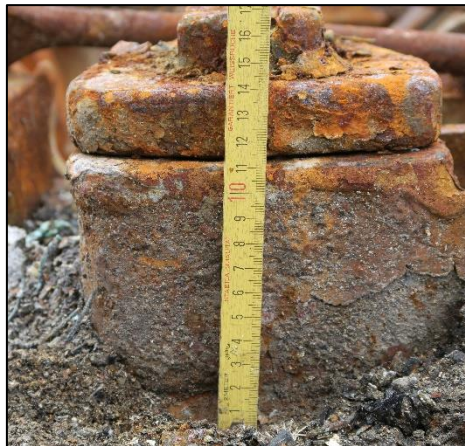
Abbildung 56: Höhe von Containerfuß plus Twistlock

Die Besatzung berichtete, dass die aktiven Kühl- bzw. Löschmaßnahmen unterhalb der Container in der ersten Lage durch die auf den Lukendeckeln befindlichen Querträger (Abbildung 19) behindert wurden. Zwar ist der Abstand zwischen Deckel und Container relativ groß (siehe Abbildung 56), dennoch verringerten die Querträger den Freiraum. Dies war insbesondere bei den Containern ein Problem, die aufgrund ihrer Position nur von vorne oder achtern erreicht werden konnten.

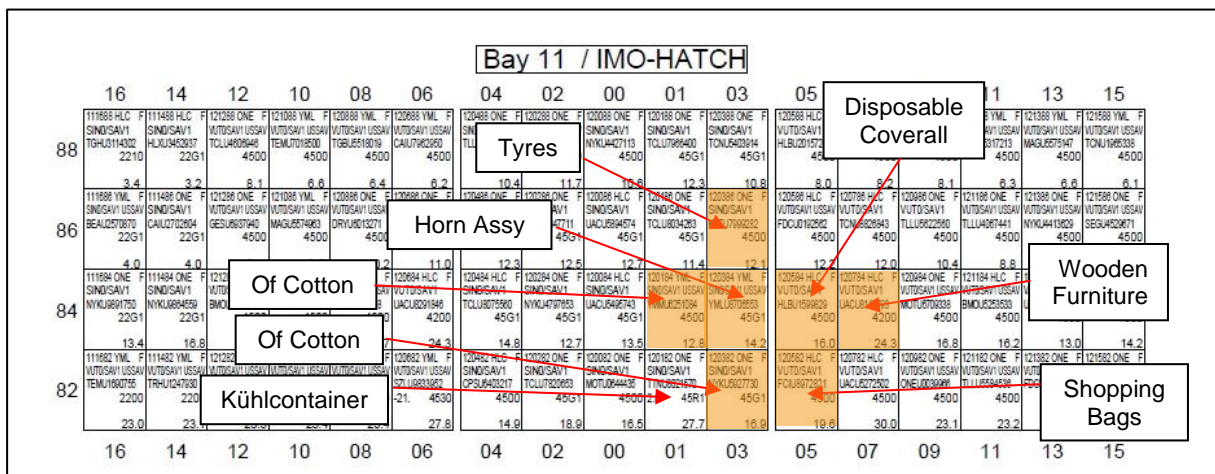
Abbildung 58: Stauplan der Bay 11

Von keiner der in Abbildung 58 aufgeführten Ladungen, bis auf den Container mit „Horn Assy“, standen Vergleichsproben zur Verfügung, um besondere Brandgefahren zu ermitteln. Dies liegt daran, dass der Inhalt im Wesentlichen vom Feuer verzehrt worden war und es daher nicht möglich war, allein anhand der Überreste zu bestimmen, was sich in den Behältern vor dem Brand befand. Die Untersucher gehen aber davon aus, dass von keinem dieser Güter unter normalen Umständen eine besondere Gefahr der Selbstentzündung ausging. Dennoch können die Ermittler nicht ausschließen, dass sich in diesen Containern nicht deklarierte oder falsch deklarierte Ladung befand.

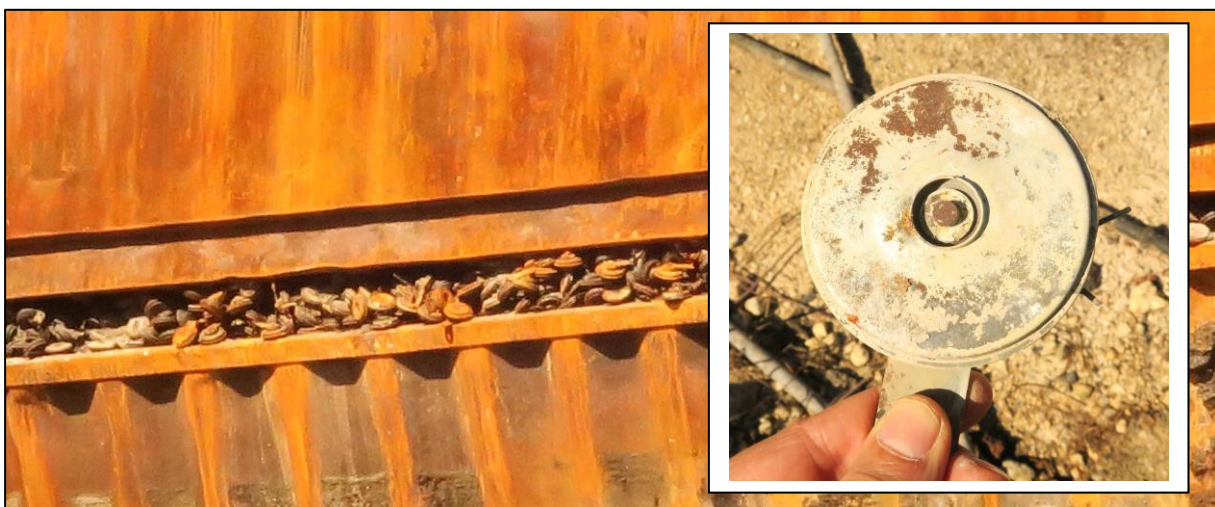
Abbildung 59: Hupen aus Container 120384

Aus den Ladungspapieren waren nur zwei Ladungen zu entnehmen, die möglicherweise eine Zündquelle enthielten. Das war zum einen der Kühlcontainer auf der Position 120182 und zum anderen der mit Hupen (Horn Assy) beladene Container auf dem Platz 120384. Die Untersucher halten es für wenig wahrscheinlich, dass der Kühlcontainer brandursächlich war. Einerseits war der Container mit Ananas beladen, von der keine Brandgefahr ausgeht. Andererseits konnten am Kühlaggregat keine Brandspuren festgestellt werden, die auf einen Brand innerhalb des Aggregats schließen ließen (siehe auch Abbildung 34). Der mit Hupen beladene Container

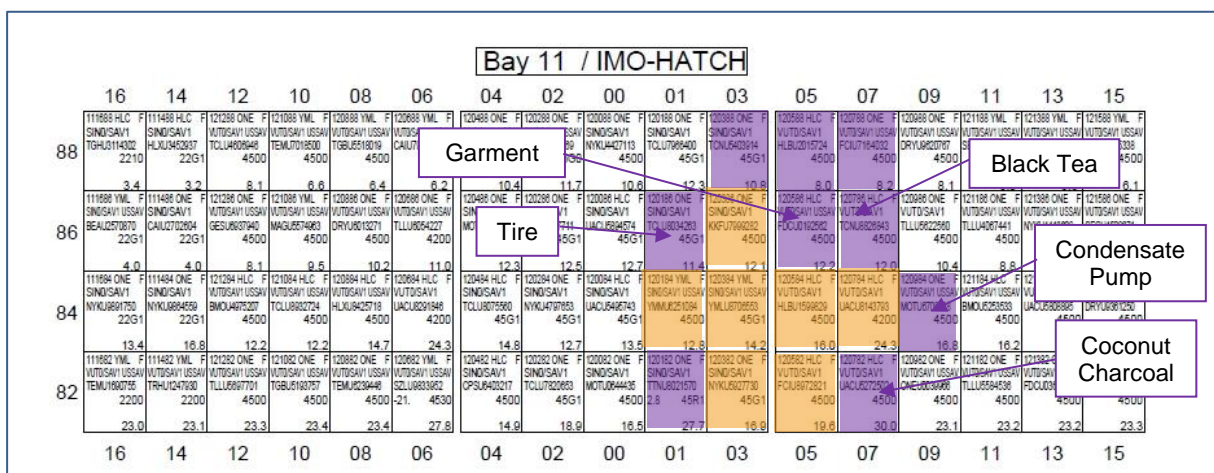
Abbildung 60: Container mit Rauchentwicklung am 03.01.2019 um 11:16 Uhr

Braune Felder: Beobachtung von brennenden Containern am 03.01.2019 um 04:10 Uhr; lila Felder: zusätzlich brennende Container am 03.01.2019 um 11:16 Uhr.
