**Bundesstelle für Seeunfalluntersuchung**  
**Federal Bureau of Maritime Casualty Investigation**  
Bundesoberbehörde im Geschäftsbereich des Bundesministeriums  
für Verkehr und digitale Infrastruktur

## **Untersuchungsbericht 19/19**

### **Weniger schwerer Seeunfall**

#### **Personenunfall auf dem Mehrzweckschiff MARFAAM an der Lotsenstation Rüsterbergen (NOK) am 13. Januar 2019**

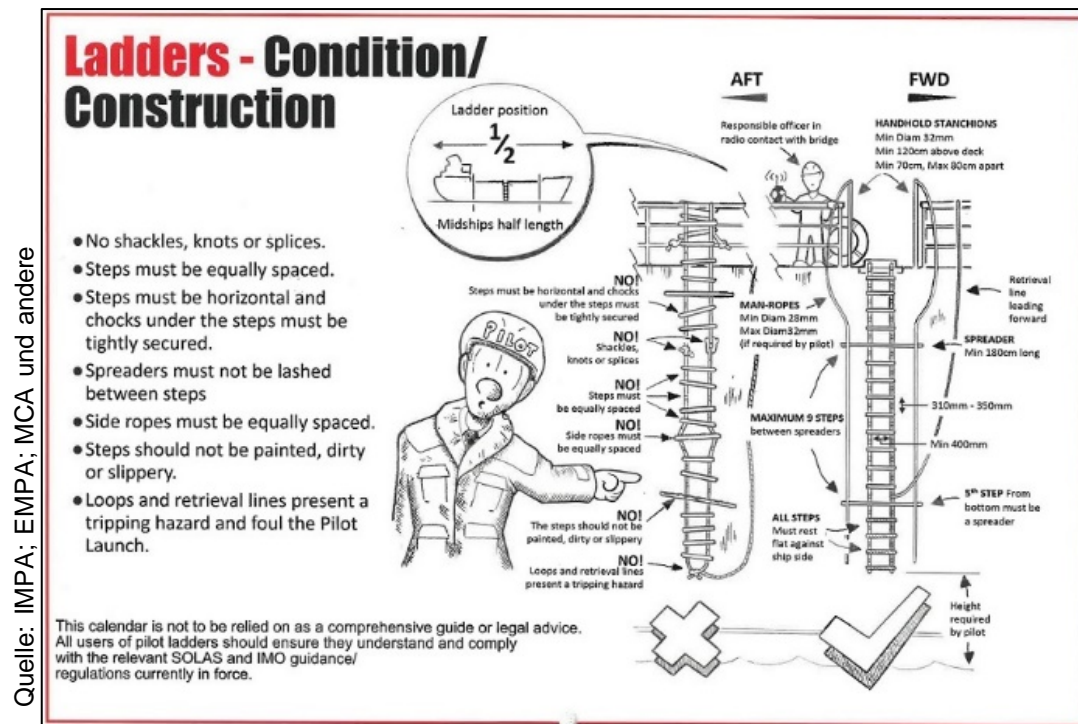
Abbildung 12: aus "IMPA"- Kalender 2020

In dieser Zeichnung ist auch der Zugang durch eine Relingspforte berücksichtigt, der in den vom Schiffssicherheitsausschuss verabschiedeten Schaubildern nicht enthalten ist. Hier sind fälschlicherweise Handstützen (Handhold Stanchions) gezeichnet, die für einen Zugang über eine Relingstreppe vorgesehen sind. Tatsächlich sollten hier Handgriffe (Handholds) vorhanden sein, wie sie für einen Zugang durch eine Pforte vorgeschrieben sind (vgl. SOLAS Kapitel V, Regel 23 Abs. 4). Handstützen sollten nur dort verwendet werden, wo sie freistehend montiert werden können und eine zugreifende Hand nicht durch andere Bauteile, wie z. B. einer Relingsstütze, behindert wird.
