Untersuchungsbericht 241/18

Schwerer Seeunfall

Festkommen des Tankmotorschiffs PAZIFIK vor Indonesien am 9. Juli 2018

23. Januar 2020

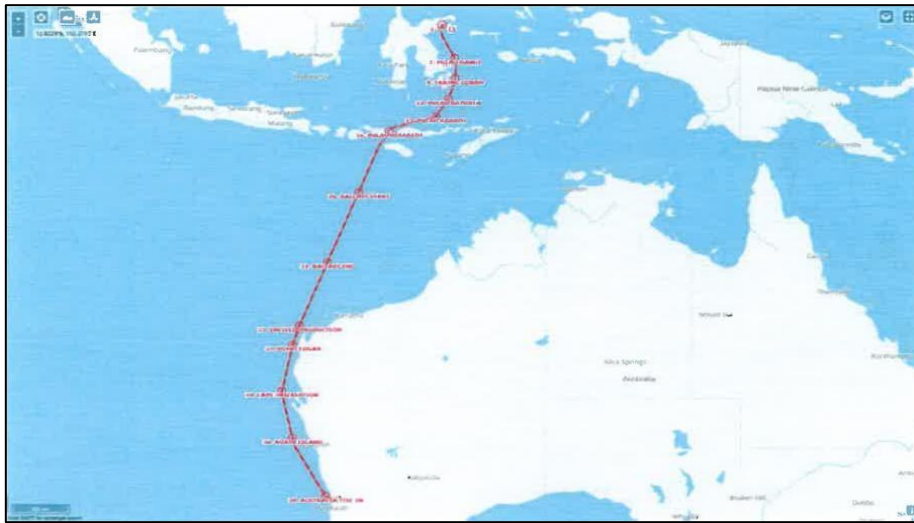
Abbildung 3: Mit ChartCo geplante Reise

Der Passageplan wurde vom Kapitän am 6. Juli 2018 genehmigt. Alle nautischen Offiziere wurden am gleichen Tag vom Kapitän eingewiesen, was auch im Logbuch schriftlich festgehalten wurde.

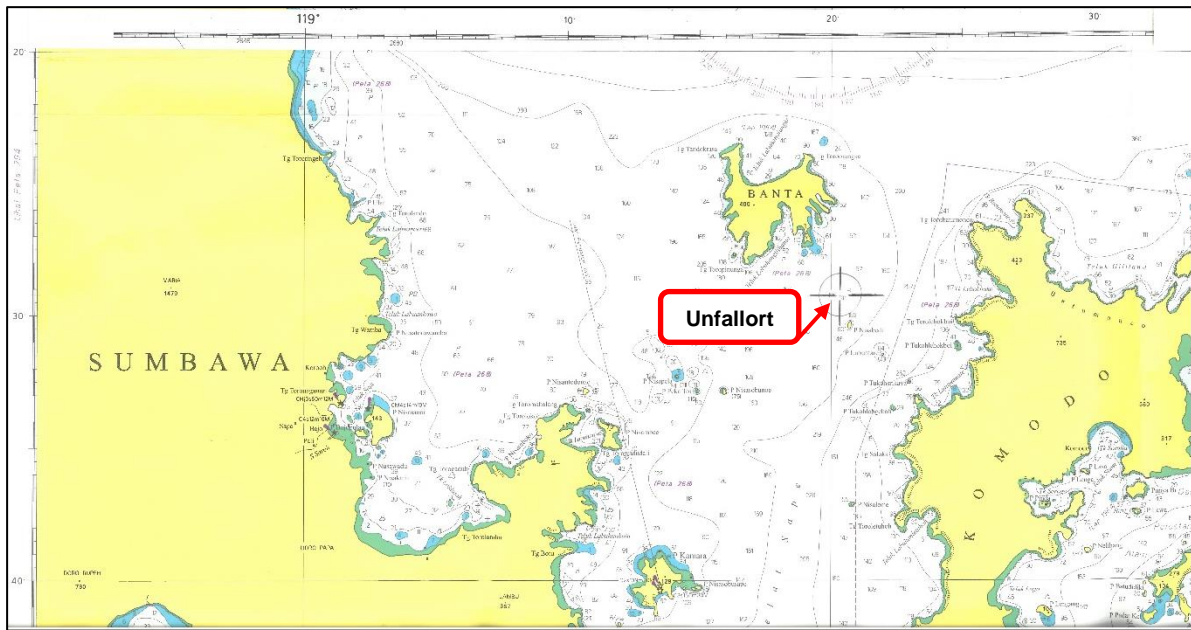
Abbildung 5: Indonesische Seekarte ID 295; Maßstab 1:200.000

Die Strandungsposition liegt in indonesischen Gewässern zwischen den Hauptinseln Banta und Komodo. Der Meeresgrund und die Inseln in diesem Gebiet sind durch vulkanische Aktivitäten entstanden. Zwischen den beiden Hauptinseln befinden sich mehrere kleinere Inseln. Die Passage zwischen den Inseln wird als Selat Sape bezeichnet.

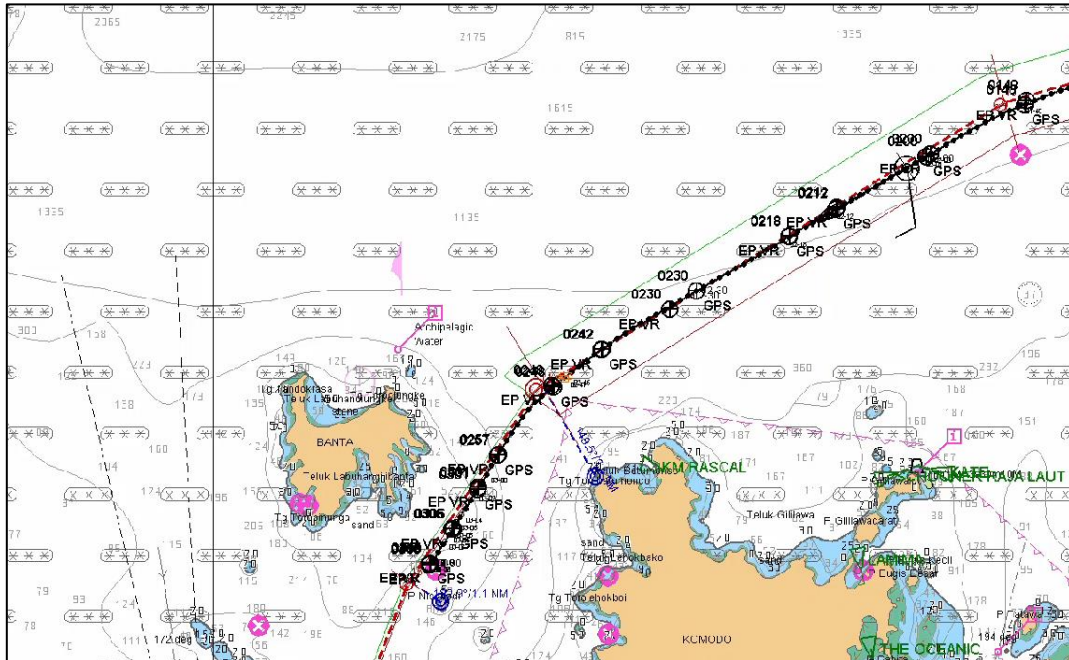
Abbildung 11: Fahrt nach Routenplanung

Der Fahrtverlauf ist in der ECDIS festgehalten und die Aussagen der Besatzung decken sich mit den Aufzeichnungen.
