## **Untersuchungsbericht 405/18**

### **Schwerer Seeunfall**

**Zerstörung des Turboladers der Hauptmaschine  
mit anschließendem Brand im Maschinenraum  
der BALTIC BREEZE  
auf der Nordsee  
am 14. Oktober 2018**

21.07.2020

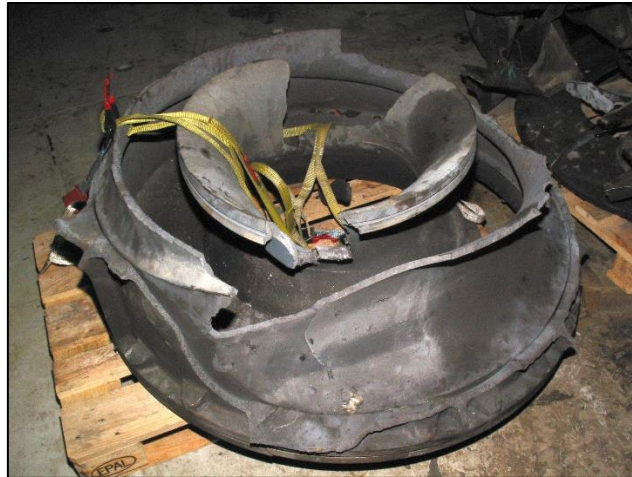
Abbildung 21: Verdichtergehäuse mit Einströmgehäuse<sup>15</sup>

auf der BALTIC BREEZE und dem Transport aus dem Schiff unterstützte die Besatzung des Schiffes die Arbeiten mit sehr großem Einsatz. Die Demontage erfolgte am 20.11.2018. Bereits am 16.11.2018 waren das Luftfiltergehäuse und das Verdichtergehäuse durch die Besatzung aus dem Maschinenraum transportiert worden. Alle Arbeiten wurden durch Untersucher der BSU begleitet.
