**Bundesstelle für Seeunfalluntersuchung**  
**Federal Bureau of Maritime Casualty Investigation**  
Bundesoberbehörde im Geschäftsbereich des Bundesministeriums  
für Verkehr und digitale Infrastruktur

## **Untersuchungsbericht 421/18**

### **Weniger schwerer Seeunfall**

#### **Arbeitsunfall an Bord des MS SVENJA an der Pier im Hafen von Rostock am 31. Oktober 2018**

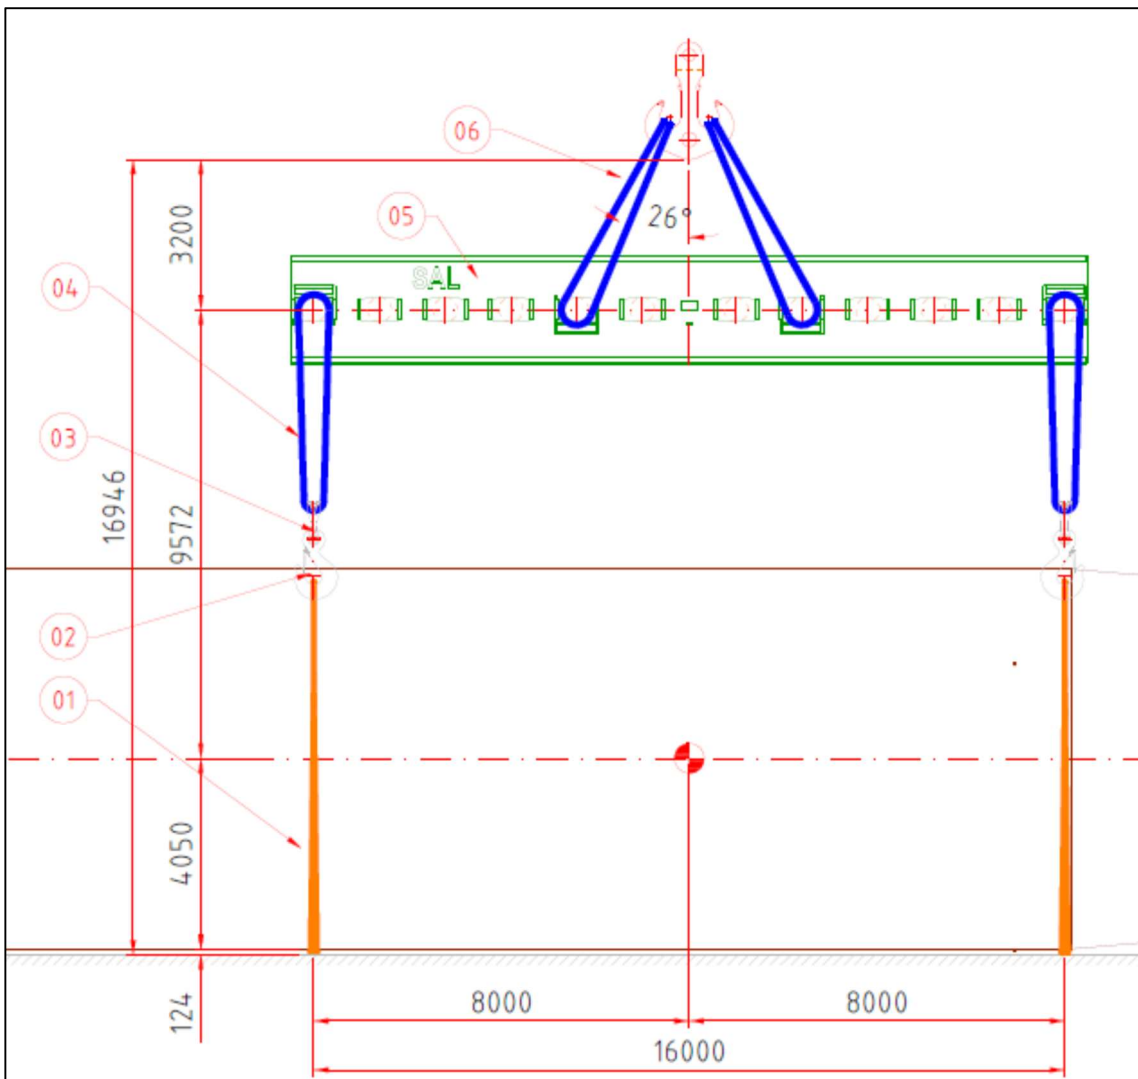
Abbildung 8: Schwerpunkt-Abstand

Ab 18:30 Uhr wurden die Seile für das Hieven mit einem Kran an der Traverse mit 16 m Abstand angebracht. Vorher wurde das Hebezeug vom Ersten Offizier auf seine ordnungsgemäße Zertifizierung überprüft und abgenommen. Die Seile waren an den vom Schwerpunkt aus gemessenen Markierungen (siehe Abb. 8) gemäß Kraneinsatzplanung positioniert worden und nach dem Spannen der Seile, mit einer Last am Kranhaken von 20 Tonnen, wurden die Positionen überprüft. An der Krantraverse wurden die Drähte der beiden Tugger-Winden<sup>4</sup> zur Fixierung angebracht und leicht stramm gezogen.

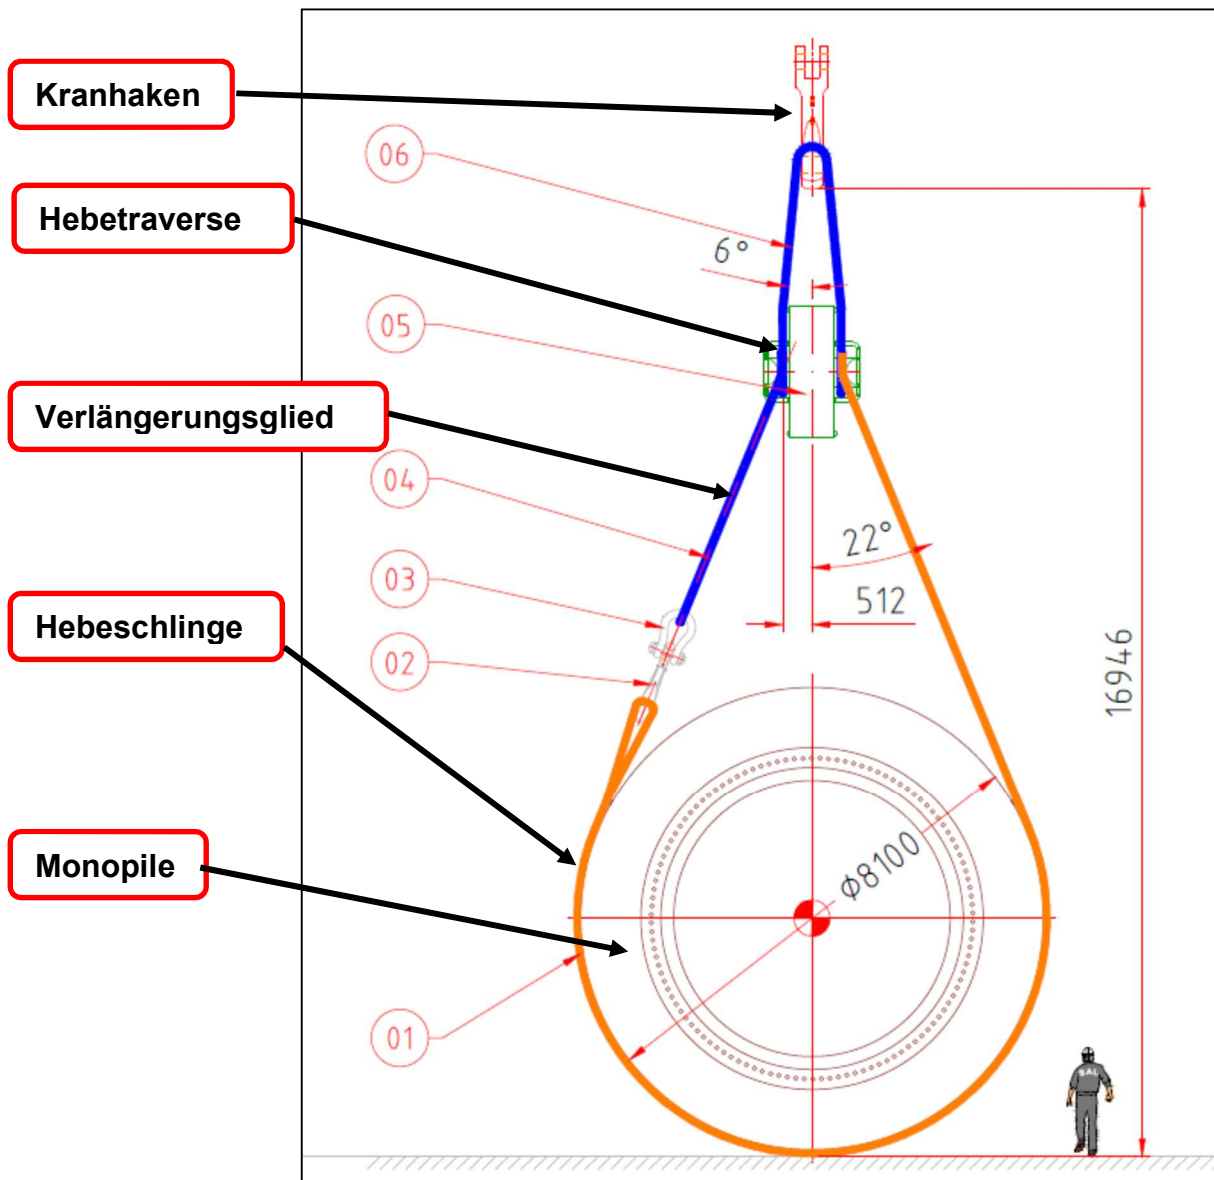
Abbildung 9: Umschlingung Pfahl

Das gesamte Arrangement der Hebetraverse und Hebeschlingen ist in Abb. 9 zu sehen. Ein Auge der 27,5 m langen Hebeschlinge des Herstellers GeoGleistein wird direkt in die Traverse gehängt, während das andere Auge an ein Verlängerungsglied, das ebenfalls direkt an der Traverse hängt, mittels eines Schäkels befestigt wird. Der Abstand zwischen den Schlingen an der Krantraverse für den Einzelkranbetrieb kann zwischen 11,8 m und 16,0 m variieren. Der 16,0 m Abstand war bei dieser Hieve konstruktiv baulich durch Verdickung der Erdungslaschen am Gründungspfahl und durch die Lagerböcke auf dem SPMT und an Deck vorgegeben.
