Summarischer Untersuchungsbericht 129/20

**Schleusentoranfahrung
durch Motorschiff RIMINI
in der Alten Nordschleuse Brunsbüttel
am 17.05.2020**

6. Oktober 2020

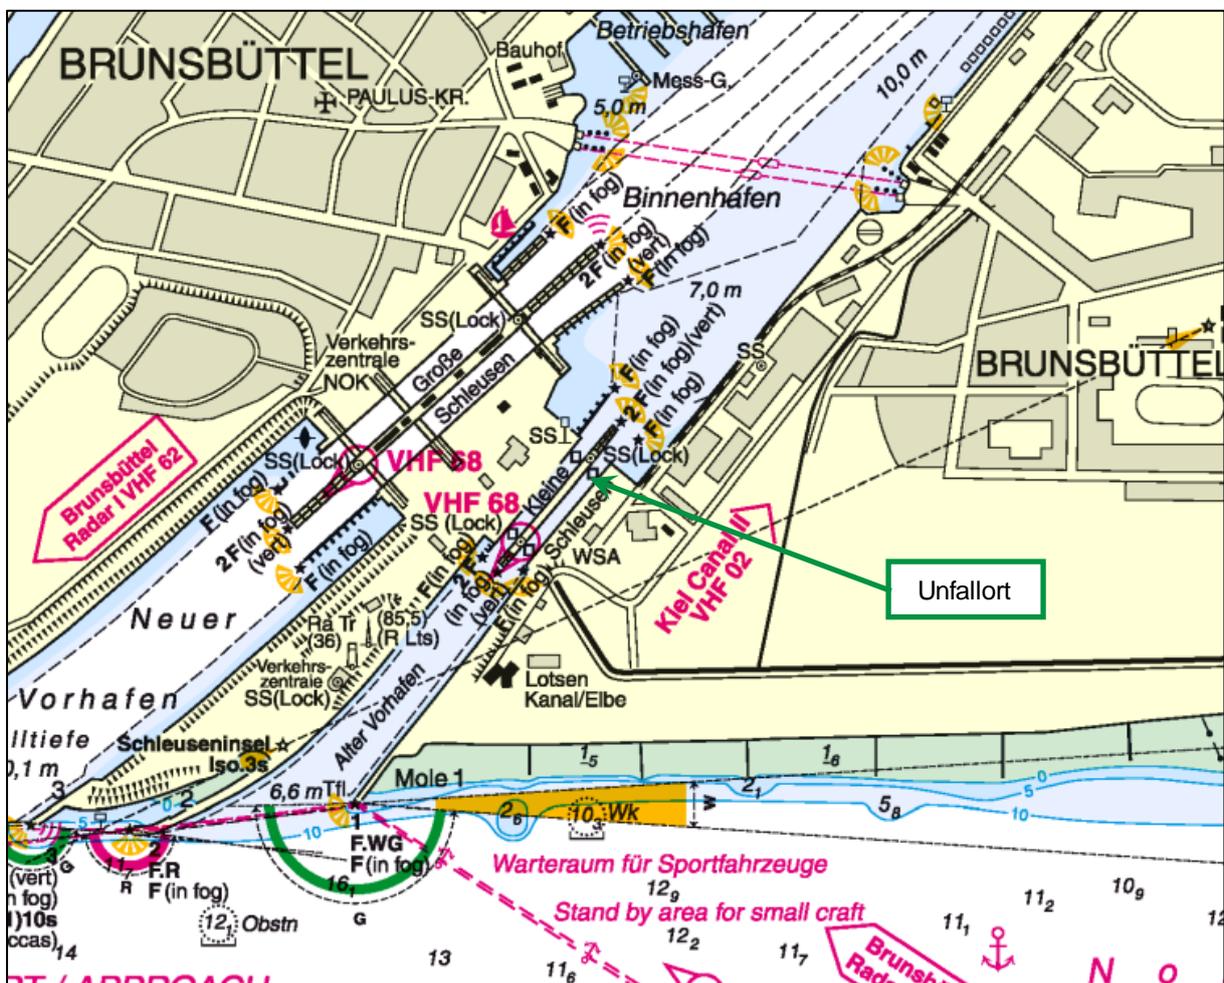
Abbildung 2: Unfallort

Art des Seeunfalls:	WSU – weniger schwerer Seeunfall, Anfahrung
Datum/Uhrzeit:	17.05.2020, 21:57 Uhr ¹
Ort:	Alte (auch: Kleine) Nordschleuse, Brunsbüttel
Breite/Länge:	$\varphi = 53^{\circ} 53,32' N$, $\lambda = 009^{\circ} 8,51' E$
Fahrtabschnitt:	Revierfahrt
Folgen:	Erhebliche Schäden am inneren Schleusentor (Schleuse außer Betrieb) sowie ein kleinerer Schaden am Schiff im Bugbereich oberhalb der Wasserlinie und auf dem Backdeck
