Bundesstelle für Seeunfalluntersuchung
Federal Bureau of Maritime Casualty Investigation
Bundesoberbehörde im Geschäftsbereich des Bundesministeriums
für Verkehr und digitale Infrastruktur

Summarischer Untersuchungsbericht 310/16

**Brand im Bereich des kombinierten Kessels
mit zwei verletzten Besatzungsmitgliedern
an Bord des Tankers WEICHSELSTERN
auf der Neue Weser Nord Reederei
am 19. August 2016**

30. Juli 2020

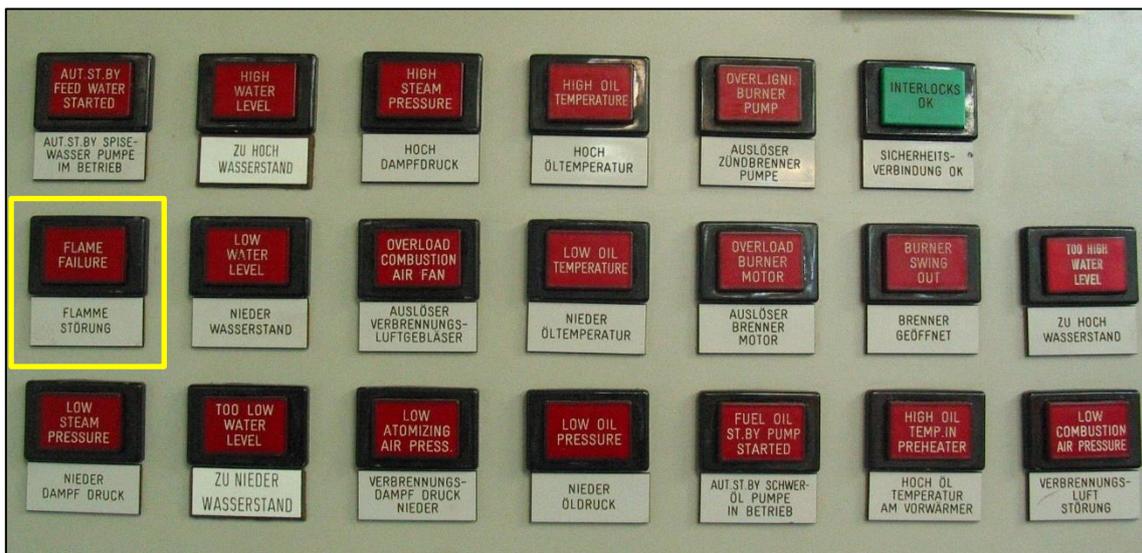
Abbildung 5: Bereich A: Alarmtableau (Ausschnitt aus Abb. 4)
 Signalisierung „Flame Failure/Flamme Störung“ gelb umrandet.

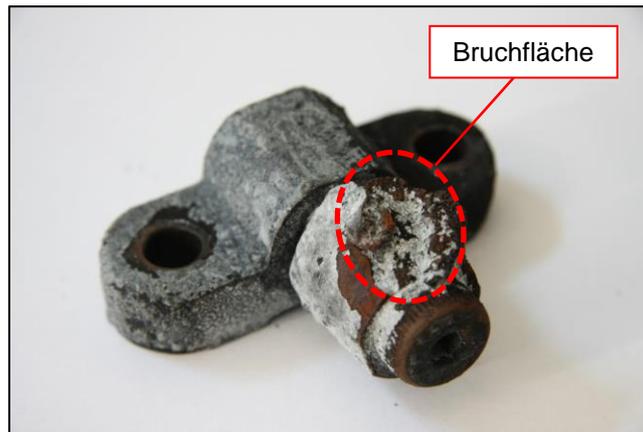
Abbildung 13: Gegenstück; zuvor am Kessel montiert (Abb. 15)

Im Zusammenhang mit der Türverriegelung wurde außerdem festgestellt, dass der ursprüngliche Bolzen, der das Gegenstück des Hakens an der Brenntür darstellt (Abbildung 15), auf der WEICHSELSTERN durch eine Gewindestange ersetzt worden war. Auch hierzu konnte weder Grund noch Zeitpunkt ermittelt werden. Die Untersucher gehen aber davon aus, dass der Ersatz keine Einschränkung der Funktionalität oder Sicherheit darstellte.

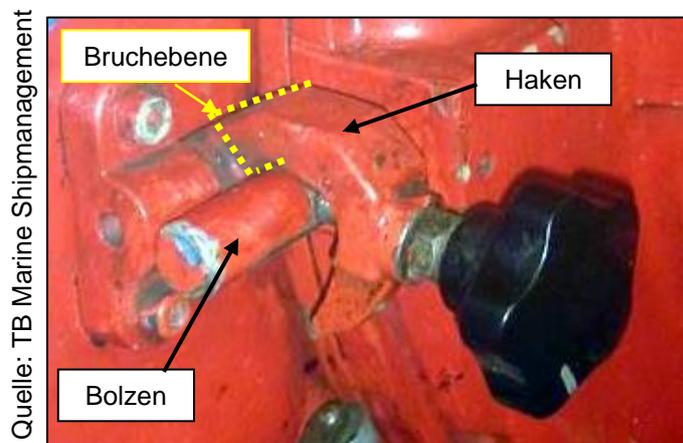
Abbildung 14: Vergleichbares Bauteil eines Schwesterschiffes

Bei der Untersuchung wurde festgestellt, dass die Türverriegelung der Brennertür gebrochen war. „Die Brennertür wird über einen am Kessel drehbar gelagerten Haken, der einen Bolzen in der Brennertür umfasst, mechanisch verschlossen [Abbildung 14]. Im Haken befindet sich zudem eine Feststellschraube mit Handrad, die eine kraftschlüssige Verbindung zwischen Haken und Bolzen herstellt.“¹² Das Bruchstück der Türverriegelung konnte aufgefunden werden. Die gesamte Türverriegelung wurde
