Inspektionsbericht Nr. 52 027 -1

Untersuchungen an zwei potentiell schadhafte Relais/ Schiffsobjekt „Northsea Rational“

Durch den Auftraggeber waren zwei Relais der Rudersteuerung des Schiffsobjektes „Northsea Rational“ sowie ein neues baugleiches Vergleichsrelais zur Untersuchung übersandt worden.

Das Schiffsobjekt hatte zuvor einen Unfall, bei dem ein Kontakt mit dem Pier im Hamburger Hafen eintrat. Im Rahmen der Analyse des Unfalls durch den Auftraggeber wurden die übersandten Relais als potentiell unfallursachenrelevant eingestuft.

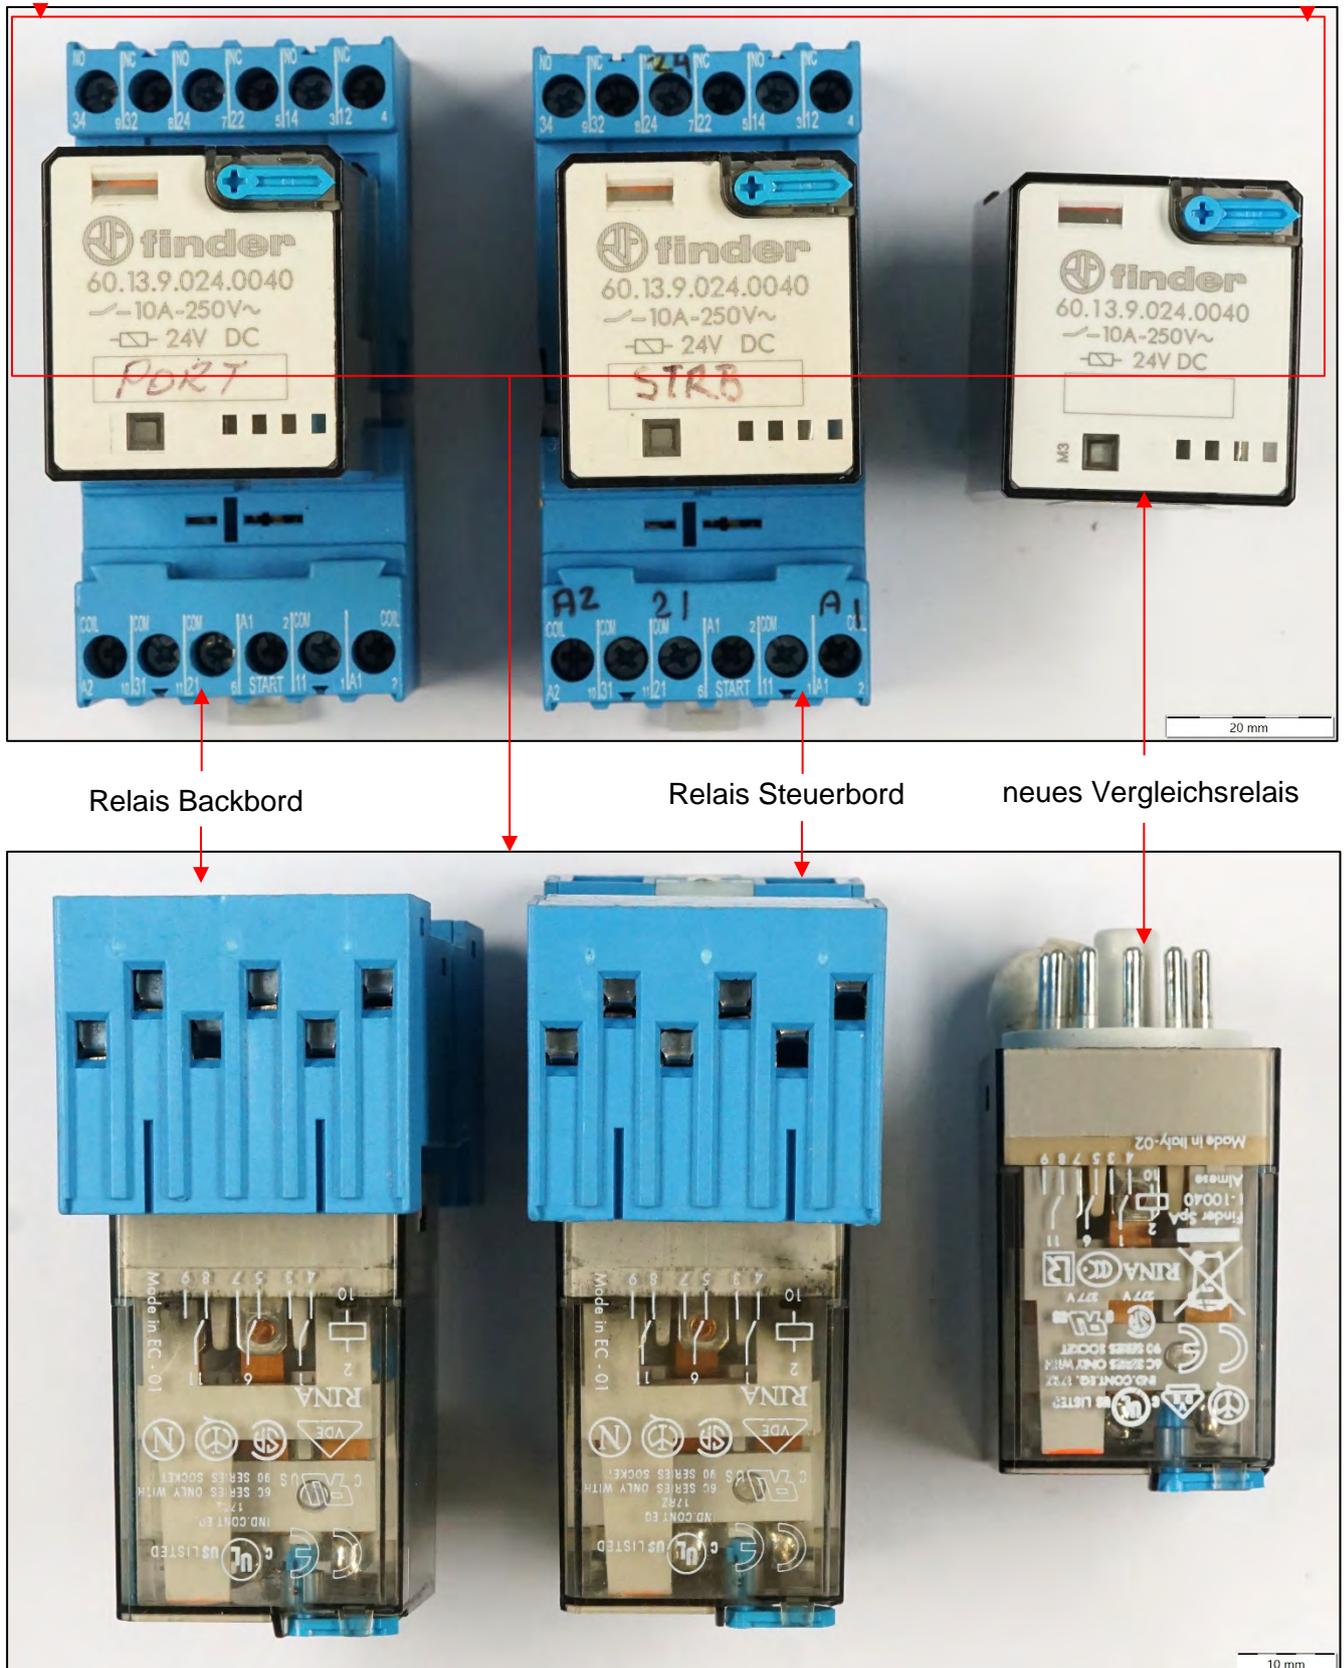
Bild 1.1 Schiffsojekt „Northsea Rational“/ Rudersteuerung/ Relais

Für die Untersuchungen standen zwei Relais der Rudersteuerung des Schiffsobjektes „Northsea Rational“ selbst zur Verfügung (siehe Bild 1.1 sowie Tabelle 1). Die Relais wurden zuvor bereits einer Funktionsprüfung durch Prof. Ackermann (Technische Universität Hamburg) unterzogen. Der entsprechende Inspektionsbericht war durch den Auftraggeber zur Verfügung gestellt worden [1]. Für die in [1] dokumentierten elektrischen Funktionsprüfungen wurde ein baugleiches Vergleichsrelais beschafft, dass auch für die aktuell durchzuführenden Untersuchungen zur Verfügung gestellt wurde. Im Rahmen der Prüfungen zu [1] wurden keine signifikanten Unterschiede in der Funktionstüchtigkeit der drei Relais festgestellt.

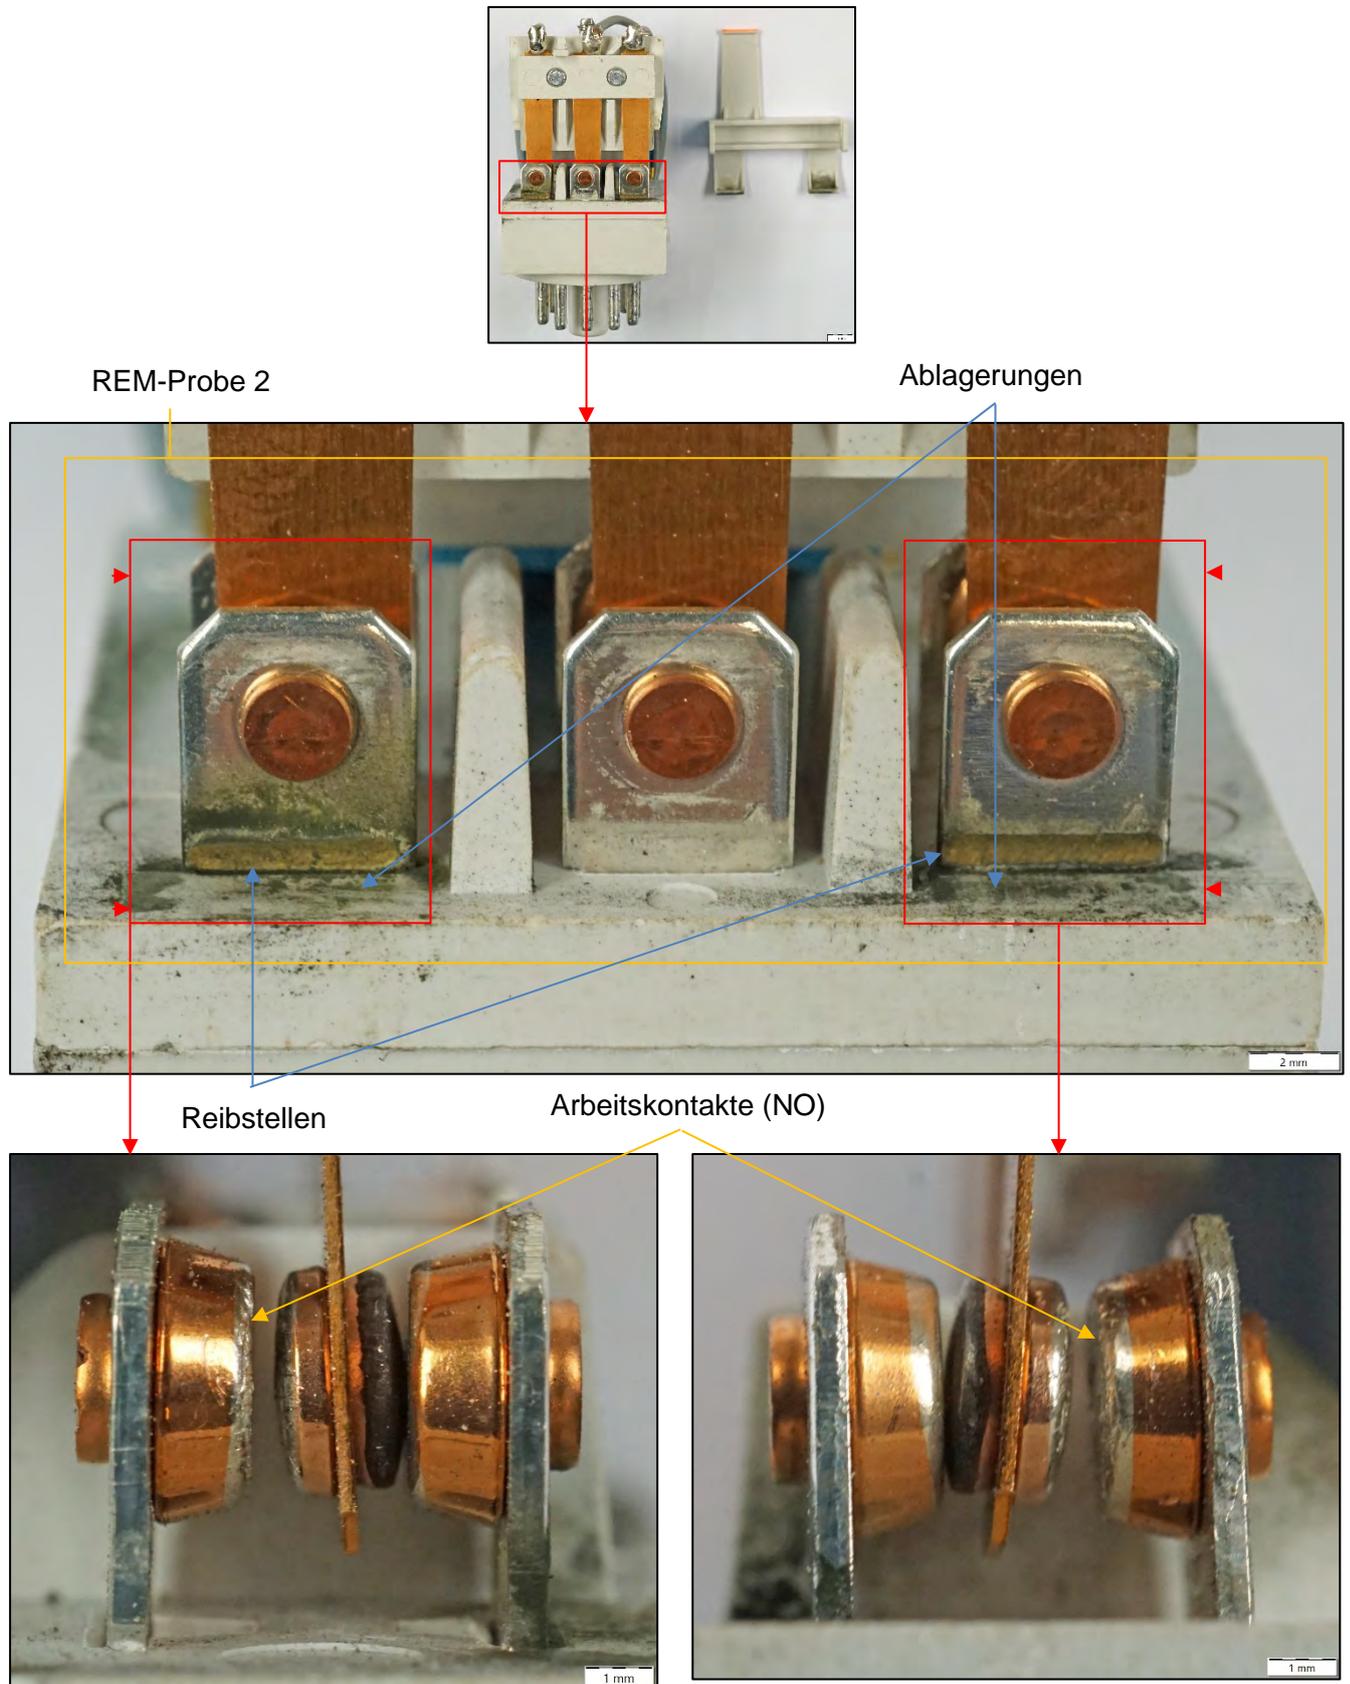
Bild 1.4 Schiffsojekt „Northsea Rational“/ Rudersteuerung/ Relais Backbord

Pos.	Untersuchungsteil	Befund	Bilder in Anlage 1
1	Relais Backbord	<p>bereits im Anlieferungszustand waren innerhalb des Gehäuses schwarze Ablagerungen sichtbar, die in den an die Schaltkontakte angrenzenden Bereiche am stärksten ausgeprägt waren (Bild 1.2);</p> <p>auffällig war weiterhin, dass die Gehäusenase mechanisch beschädigt war, was auf ein bereits zuvor erfolgtes Öffnen des Gehäuses hindeutet (Bild 1.2);</p> <p>nach der Öffnung des Gehäuses wurde festgestellt, dass die schwarzen Ablagerungen nicht unmittelbar aus den Schaltkontaktbereichen stammten, sondern von Reibstellen an der Abstützung des Schaltzustandsanzeiger ausgingen (Bilder 1.3 und 1.4); diese Reibstellen lagen nur an den beiden äußeren Ruhekontakten vor, die im Kontakt mit dem Schaltzustandsanzeiger standen (Bild 1.4);</p> <p>die drei Ruhekontakte (normally close, NC) zeigten stark ausgeprägte flächige gelbliche Verfärbungen/ Ablagerungen um den eigentlichen Kontaktbereich herum (Bilder 1.5 und 1.6);</p> <p>die beiden äußeren Arbeitskontakte (normally open, NO) wiesen mechanische Beschädigungen auf, deren Verlaufsrichtung nicht mit betriebsüblichen Bewegungen erklärbar ist (Bilder 1.5 und 1.7);</p> <p>der mittlere Arbeitskontakt zeigte hingegen flächige bräunliche Verfärbungen/ Ablagerungen (Bilder 1.5 und 1.7);</p> <p>an den Lötstellen für die Anschlusskabel der Arbeitskontakte war die Isolierung im unmittelbaren Anschlussbereich leicht angeschmolzen (Bild 1.7)</p>	1.2 bis 1.7

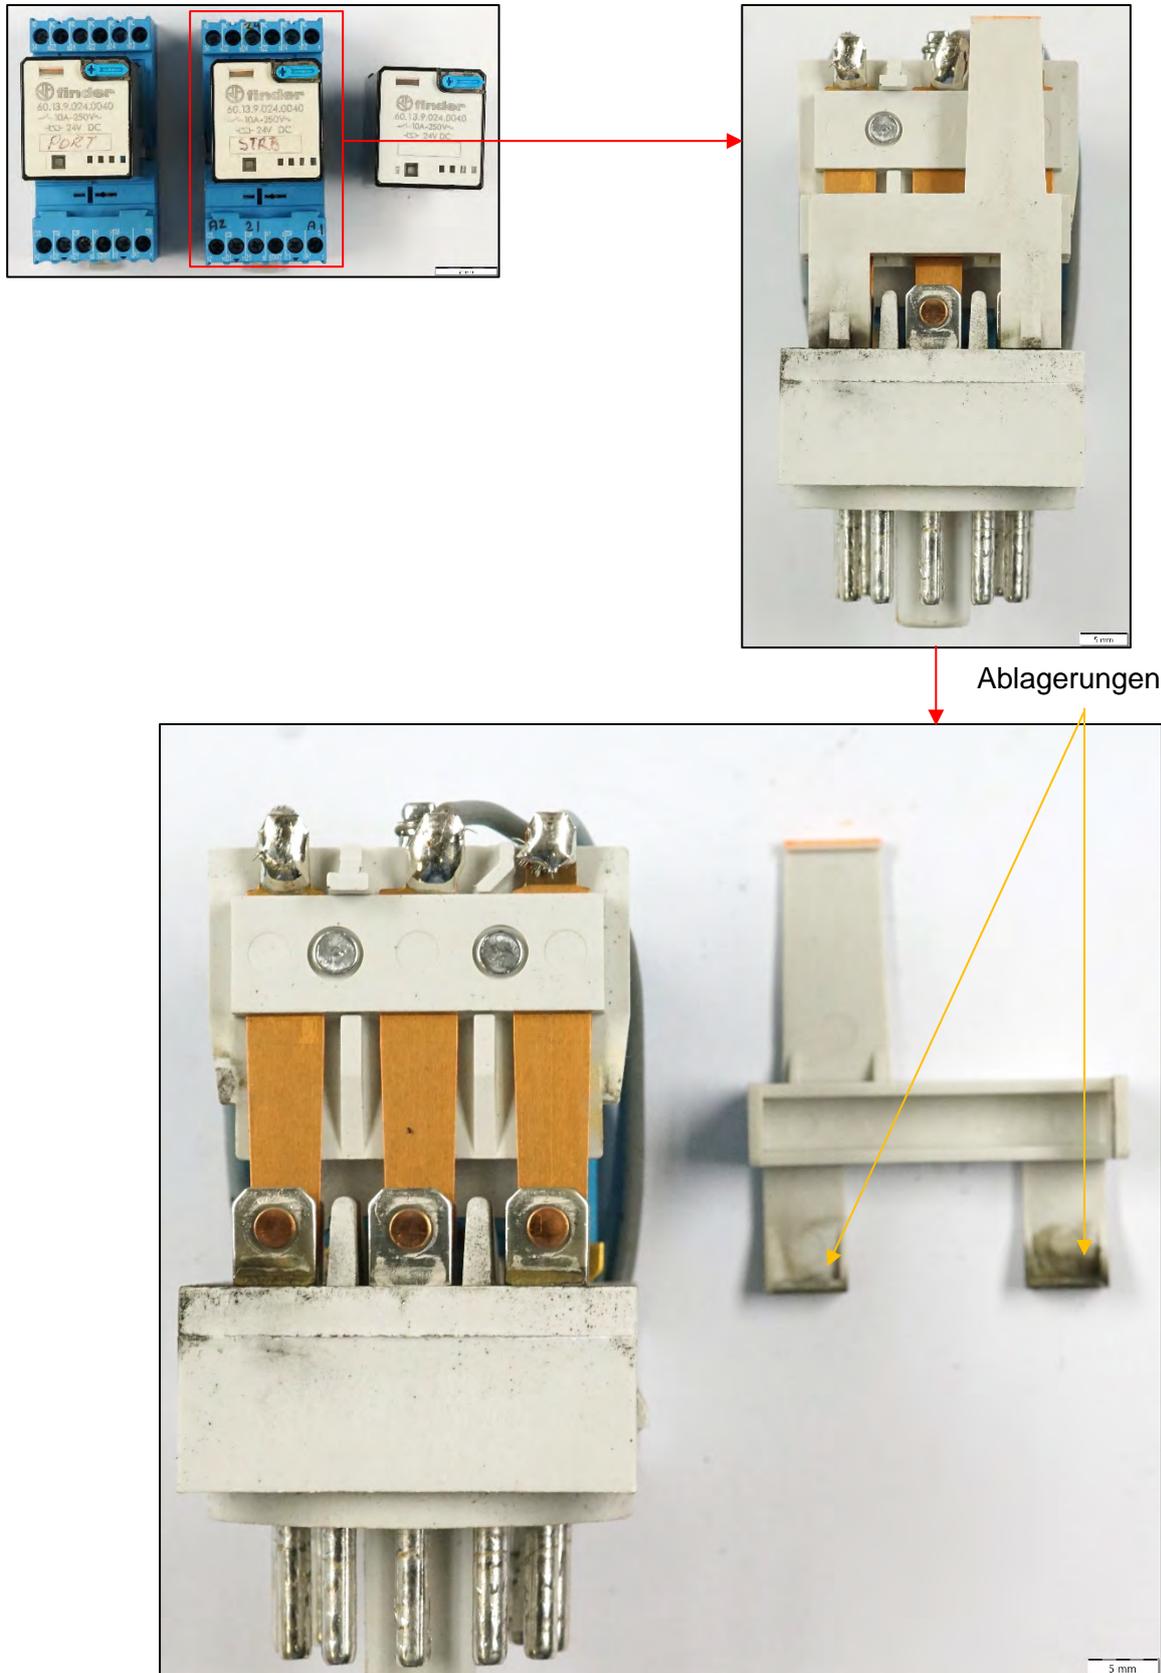
Bild 1.9 Schiffsojekt „Northsea Rational“/ Rudersteuerung/ Relais Steuerbord

2	Relais Steuerbord	<p>auch das steuerbordseitige Relais wies innerhalb des Gehäuses schwarze Ablagerungen auf, die hier im Vergleich mit dem backbordseitigen Relais nochmals stärker ausgeprägt waren (Bild 1.8); diese Ablagerungen stammten nach visuellem Befund wiederum aus dem Kontaktbereich des Schaltzustandsanzeiger mit den Außenseiten der Ruhekontakte (Bilder 1.9 und 1.10); die in den Kontaktbereichen ausgebildeten Reibstellen lagen wiederum an den beiden äußeren Ruhekontakten vor (Bild 1.10);</p> <p>sowohl die Ruhekontakte als auch die Arbeitskontakte zeigten Verfärbungen/ Ablagerungen, die jedoch im Vergleich mit den Kontakten des backbordseitigen Relais schwach ausgeprägt waren (Bilder 1.11 bis 1.13);</p> <p>an den Lötstellen für die Anschlusskabel der Arbeitskontakte war die Isolierung im unmittelbaren Anschlussbereich leicht angeschmolzen (Bild 1.13)</p>	1.8 bis 1.13
3	Vergleichsrelais	<p>das zu Vergleichszwecken demontierte neue Relais zeigte bis auf leichte Abflachungen an den Arbeitskontakten (offensichtlich handelt es sich um während der elektrischen Funktionsprüfung ausgebildete Abflachungen) keine Auffälligkeiten (Bild 1.14)</p>	1.14

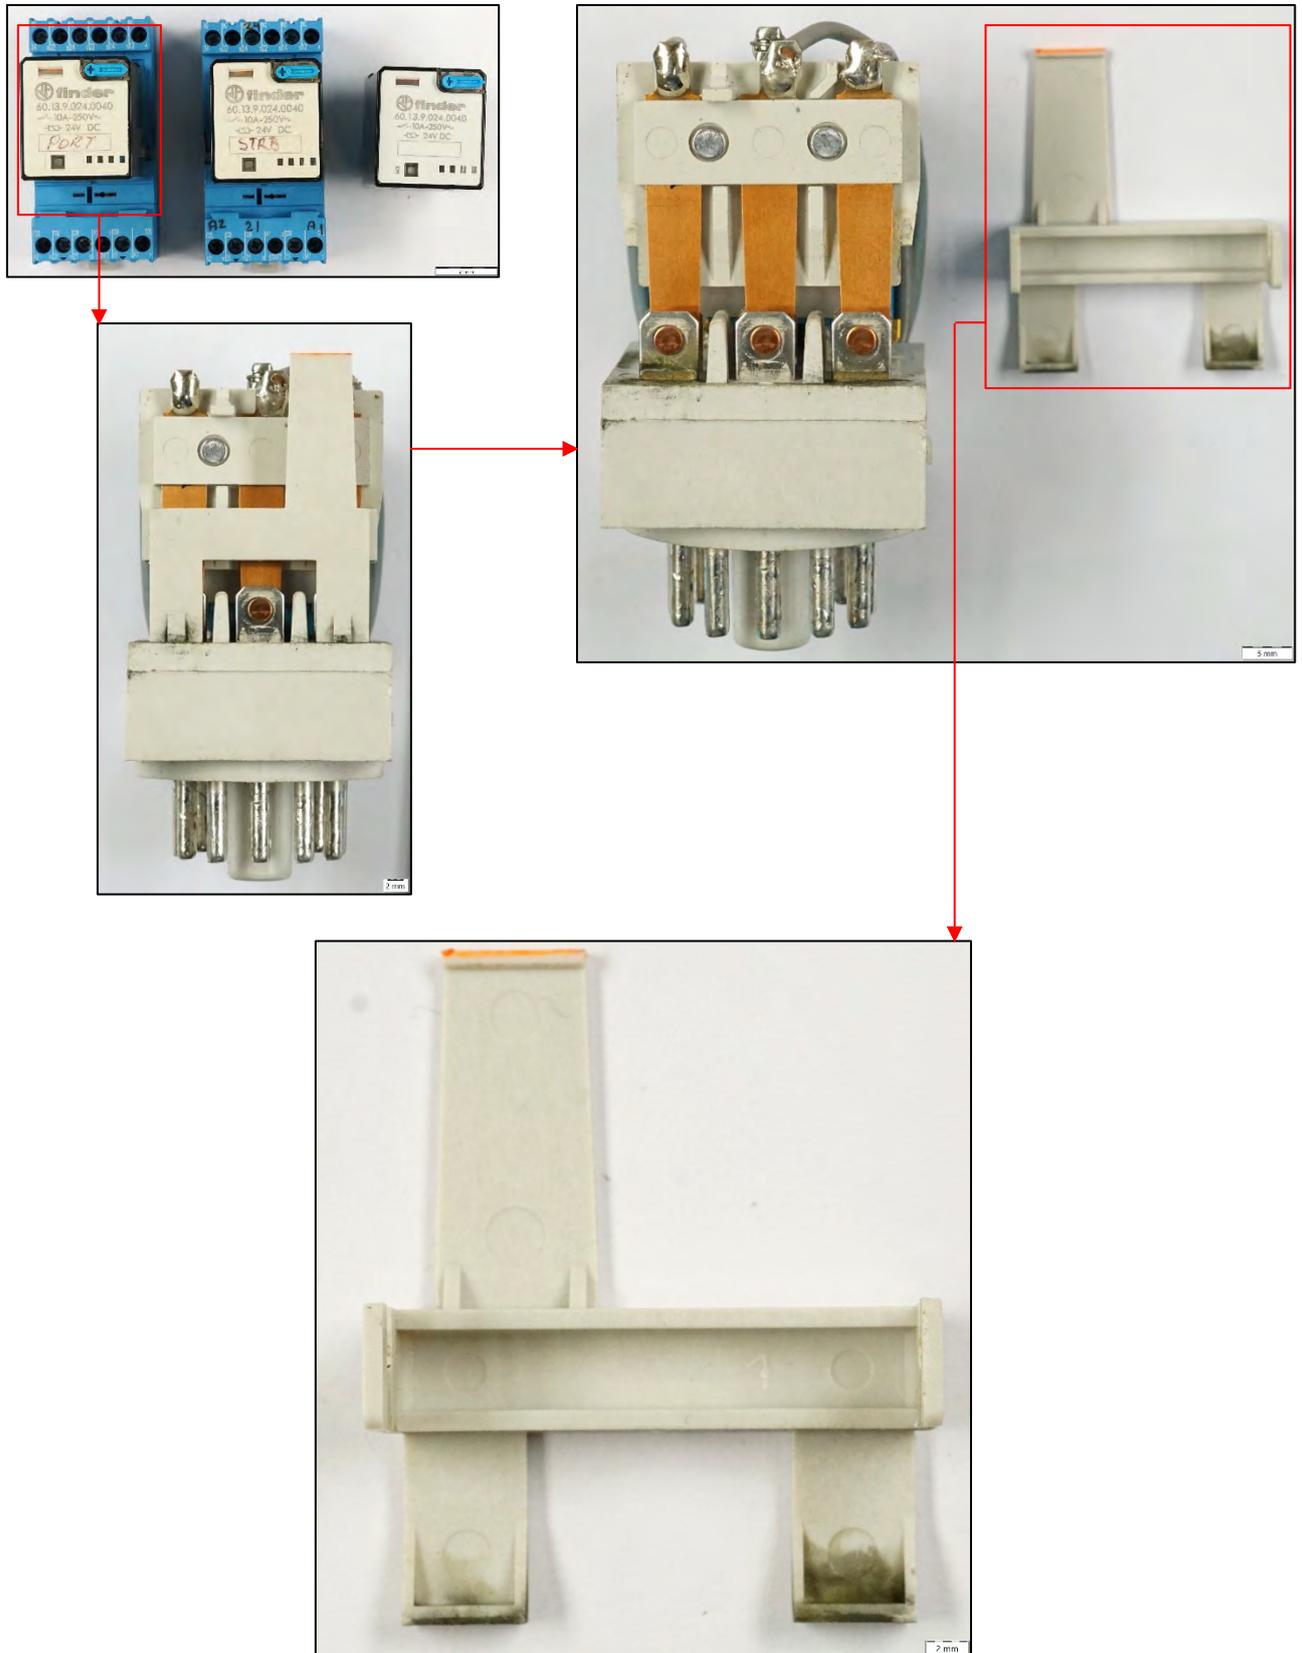
Bild 2.2 Schiffsojekt „Northsea Rational“/ Rudersteuerung/ Relais Backbord/
Schaltzustandsanzeige/ REM-Probe 1/ Probenentnahme

Pos.	Untersuchungsteil	Untersuchungsbereich/ REM-Probe Nr./ Probenentnahme in Anlage 1	Befund	Bilder in Anlage 2
1	Relais Backbord	Schaltzustandsanzeiger mit Ablagerungen/ REM-Probe 1/ Bild 1.3	der Schaltzustandsanzeiger selbst bestand aus einem glasfaserverstärkten Kunststoff (Bild 2.3, Spektren 1 und 2); die Ablagerungen wiesen neben hohen Kohlenstoff- und Sauerstoffgehalten die Hauptelemente Zinn, Kupfer und Zink auf (Bild 2.4, Spektrum 4)	2.2 bis 2.4
		Kontaktbereich des Schaltzustandsanzeigers mit den äußeren Ruhekontakten/ REM-Probe 2/ Bild 1.4	der (mechanische) Kontaktbereich wies eine Verzinnung auf (Bild 2.6, Spektrum 5); in dem makroskopisch verschlissenen Bereich wurden hohe Kupfer- und Zinkgehalte ermittelt (Messingbauteil, Bilder 2.6 und 2.7, Spektrum 7 bis 9)	2.5 bis 2.8
		Arbeitskontakte der Kontaktzunge/ REM-Probe 3/ Bild 1.5	die Oberflächen der beiden äußeren Kontakte wiesen zahlreiche mechanische Beschädigungen in Form von Furchungen außerhalb des eigentlichen Hauptkontaktbereiches auf (Bilder 2.10, 2.11 und 2.16); im unmittelbaren Hauptkontaktbereich war die Oberfläche an allen drei Kontakten abgeplattet (Bilder 2.10, 2.15 und 2.16); bei dem Kontaktmaterial handelte es sich übereinstimmend mit Herstellerangaben aus /1/ um eine Silber-Nickel-Legierung (Bild 2.12, Spektren 10 und 11); um die Hauptkontaktbereiche herum lag feinkörniges (Verschleiß-) Material des Kontaktes selbst vor (Bild 2.13, Spektrum 12); in den mechanischen Beschädigungen war lokal Fremdmaterial mit hohen Kohlenstoff-, Sauerstoff- und Calciumgehalten eingelagert (Bild 2.13, Spektrum 13); der mittlere (nicht mechanisch beschädigte) Kontakt wies bei Nutzung einer geringen Beschleunigungsspannung* (10 kV) übereinstimmend mit dem visuellen Befund einer verfarbten Oberfläche eine flächige Belegung auf (Bild 2.14); dieser Belag wies auffällig hohe Schwefel- und Silbergehalte auf (Bild 2.14, Spektrum 15); die mechanisch beschädigten Kontaktoberflächen zeigten keine vergleichbare Belegung mehr (Bild 2.17)	2.9 bis 2.17

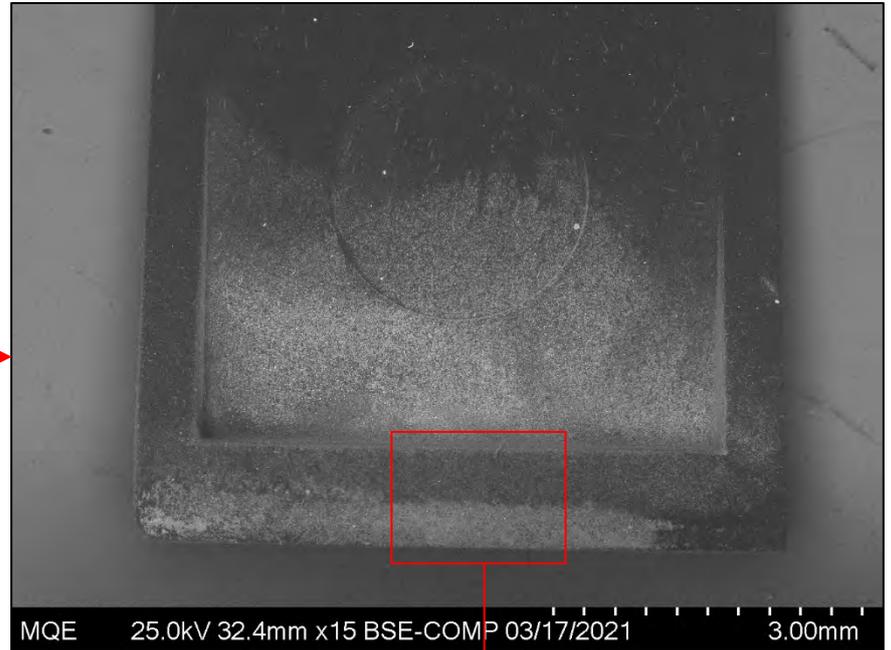
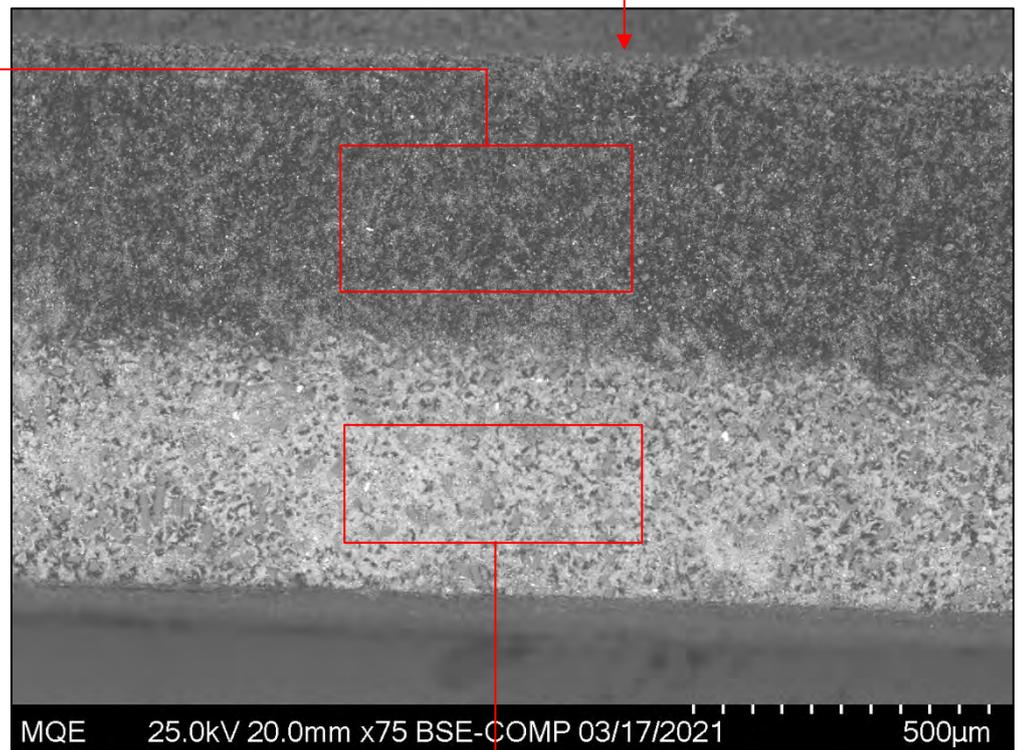
Bild 2.4 Schiffobjekt „Northsea Rational“/ Rudersteuerung/ Relais Backbord/ Schaltzustandsanzeige/ REM-Probe 1/ EDX-Analysen

3. So handelte es sich im Ergebnis der durchgeführten EDX-Analyse bei den visuell sichtbaren Ablagerungen um Material mit hohen Zinn-, Kupfer- und Zinkgehalten, das als Verschleißmaterial der Außenoberflächen der Ruhekontakte (verzinntes Messing) eingestuft werden muss.

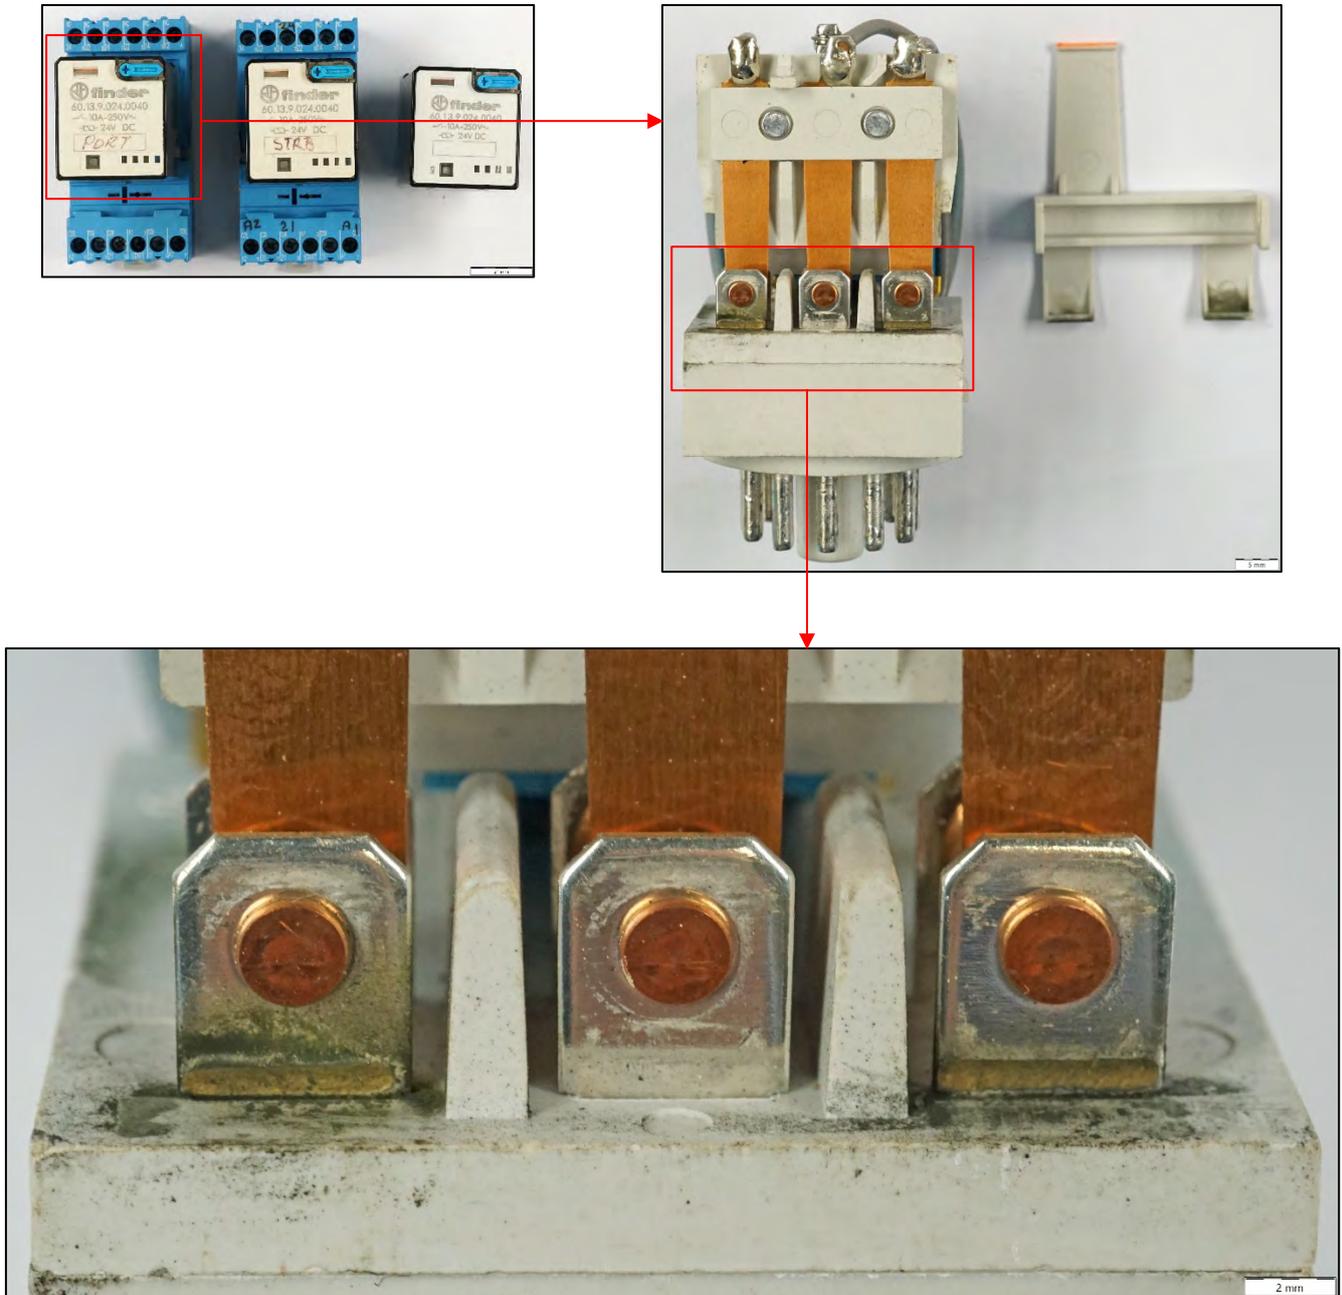
Bild 2.5 Schiffsojekt „Northsea Rational“/ Rudersteuerung/ Relais Backbord/
Abstüzung der Schaltzustandsanzeige/ REM-Probe 2/ Probenentnahme

4. Der Verschleiß an dieser Bauteilposition selbst ist auf die Relativbewegung an diesem konstruktiv vorgesehenen Abstützungspunkt des Schaltzustandsanzeigers zurückzuführen, wie sie bei jedem Schaltzyklus des Relais auftritt. Der Schaltzustandsanzeiger bestand aus einem glasfaserverstärkten Kunststoff und zeigte selbst keinen signifikanten Verschleiß.

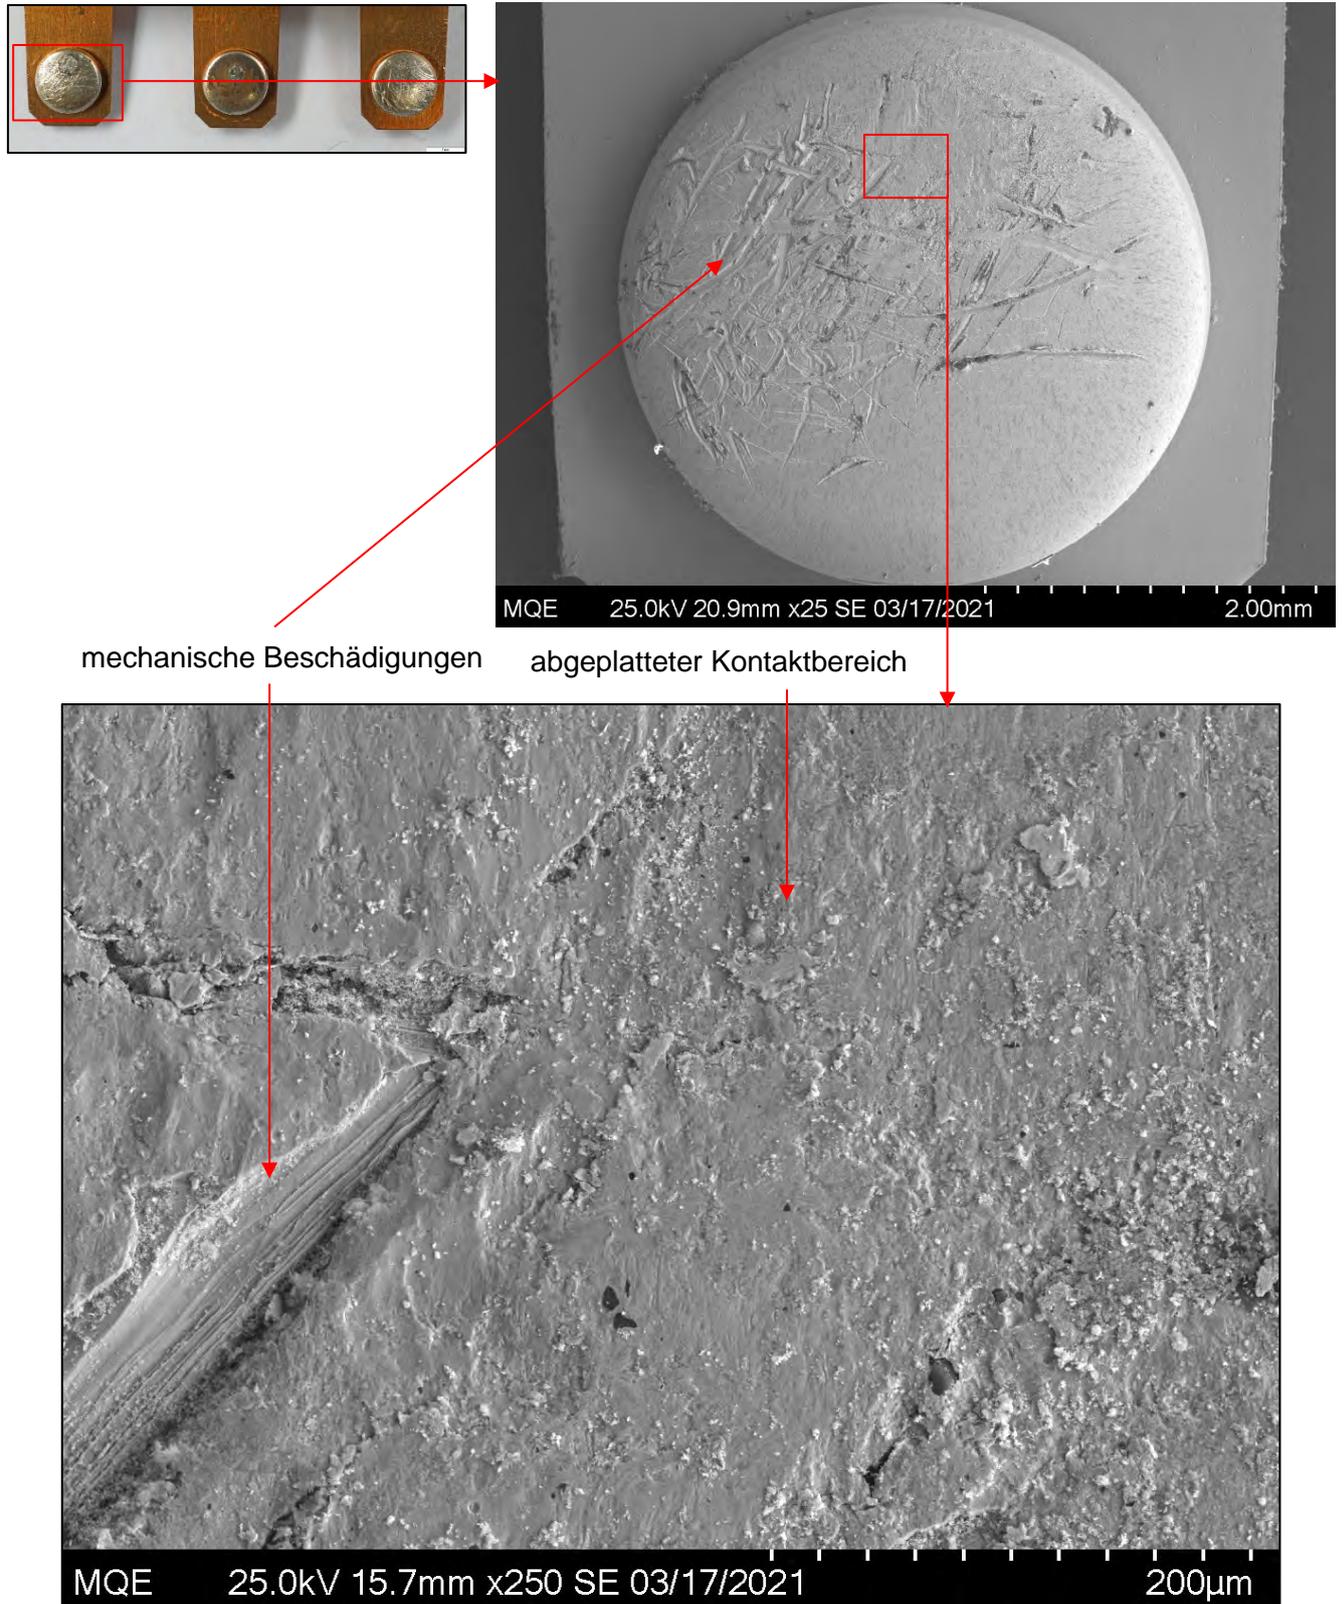
Bild 2.10 Schiffsojekt „Northsea Rational“/ Rudersteuerung/ Relais Backbord/
Arbeitskontakte/ REM-Probe 3

6. Im Rahmen der Untersuchung der Relaiskontakte konnte zunächst festgestellt werden, dass die Oberflächen der beiden äußeren Arbeitskontakte des backbordseitigen Relais auffällige mechanische Beschädigungen aufwiesen, während der mittlere dieser der drei Arbeitskontakte flächige Verfärbungen/ Ablagerungen zeigte.

7. Bei den mechanischen Beschädigungen handelte es sich um Furchungen, deren Verlaufsrichtung nicht mit den betriebsüblichen (Kontakt-) Bewegungen korrelierte. Aufgrund dieser Beschädigungen, die nur durch eine äußere Einwirkung zu erklären sind sowie aufgrund der Tatsache, dass auch an den Gehäusenasen dieses Relais Beschädigungen vorhanden waren, muss angenommen werden, dass das Relais bereits zuvor geöffnet wurde.

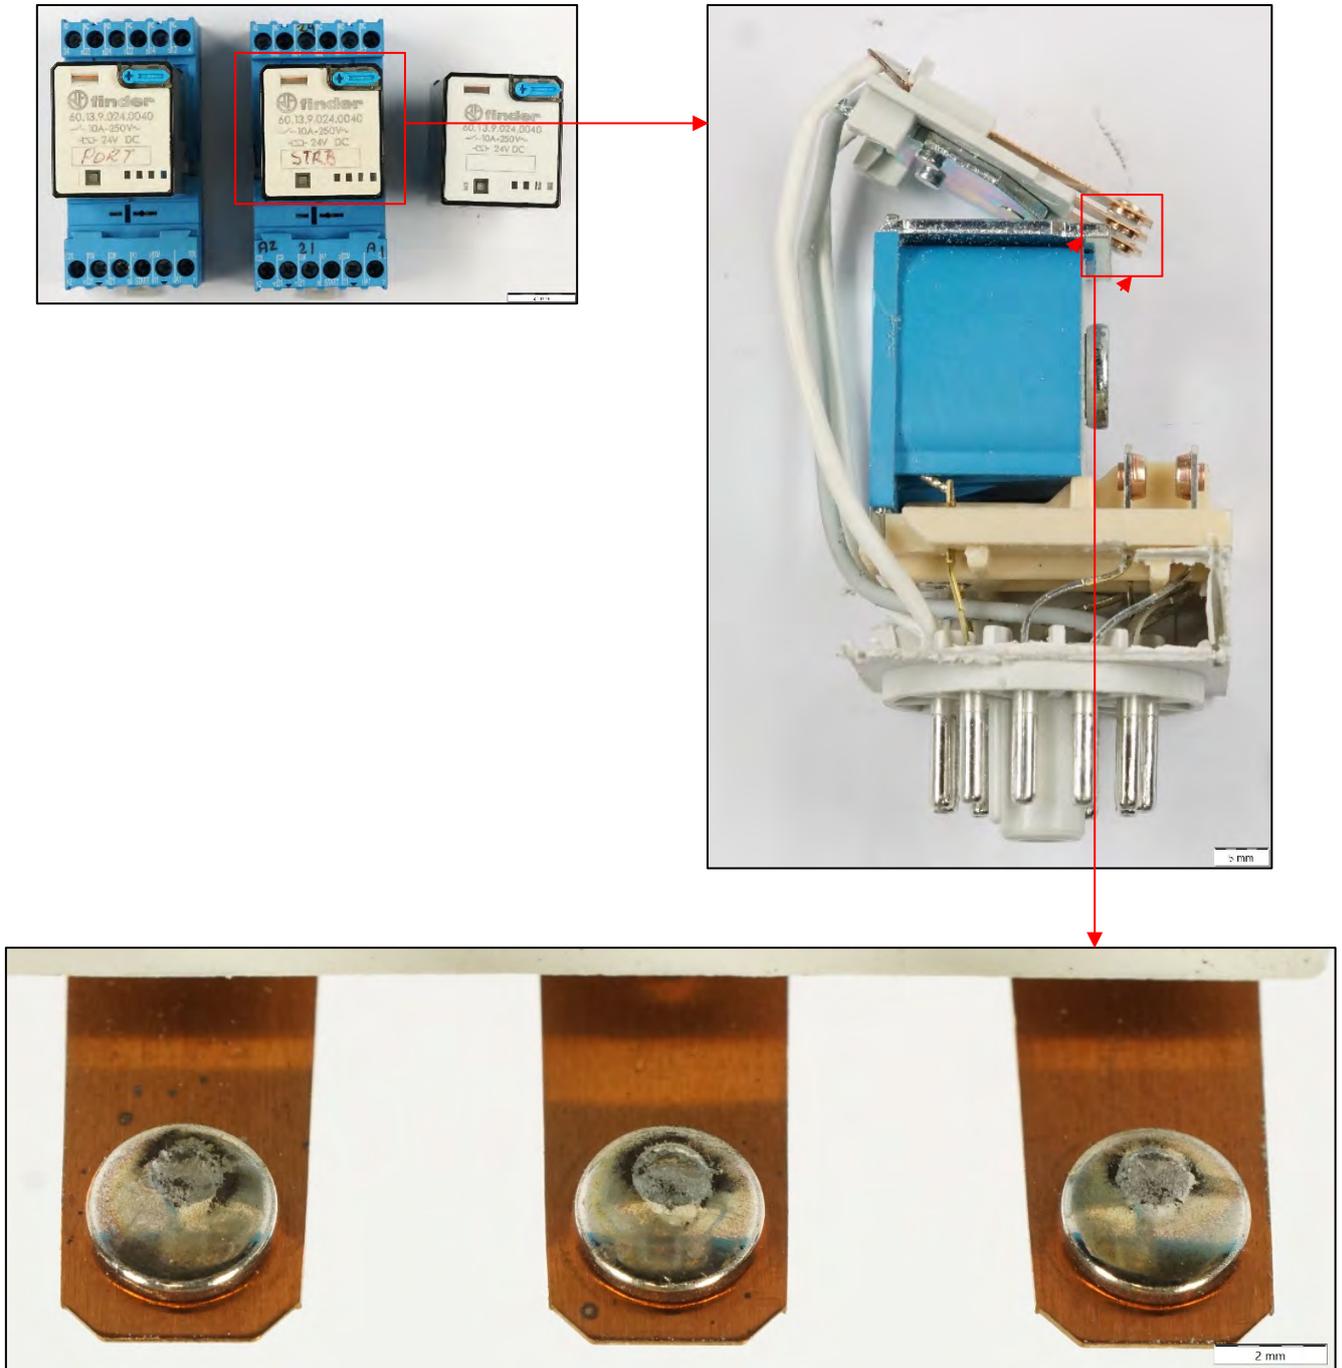
**Bild 2.18 Schiffobjekt „Northsea Rational“/ Rudersteuerung/ Relais Steuerbord/
Arbeitskontakte/ REM-Probe 4**

2	Relais Steuerbord	Arbeitskontakte der Kontaktzunge/ REM-Probe 4/ Bild 1.11	auch die Kontakte dieses Relais wurden aus einer Silber-Nickel-Legierung hergestellt (Bild 2.19, Spektren 17 und 18); im Randbereich des Hauptkontaktes lag lokal wiederum feinkörniges (Verschleiß-) Material des Kontaktes selbst vor (Bild 2.20, Spektrum 20); die Hauptkontaktbereiche zeigten Merkmale einer Oberflächenzerrütung und waren in den Randbereichen einseitig abgeplattet (Bilder 2.21, 2.22, 2.24 und 2.25); lokal wurden auf den Kontaktoberflächen Fremdmaterial mit erhöhten Kohlenstoff-, Sauerstoff und Schwefelgehalten sowie Messingablagerungen festgestellt (Bild 2.23, Spektren 21 und 22)	2.18 bis 2.25
3	Vergleichsrelais	--	--	--
