Gutachten über das Überbordgehen von zwei Kranen in Rostock am 31.01.2020

Auftraggeber: Bundesstelle für Seeunfalluntersuchung, Hamburg

Hamburg, 8.1.2021

TUHH
Technische Universität Hamburg
Institut für Entwerfen von Schiffen und Schiffssicherheit
Am Schwarzenberg-Campus 4 D-21073 Hamburg
Prof. Dr.-Ing. Stefan Krüger

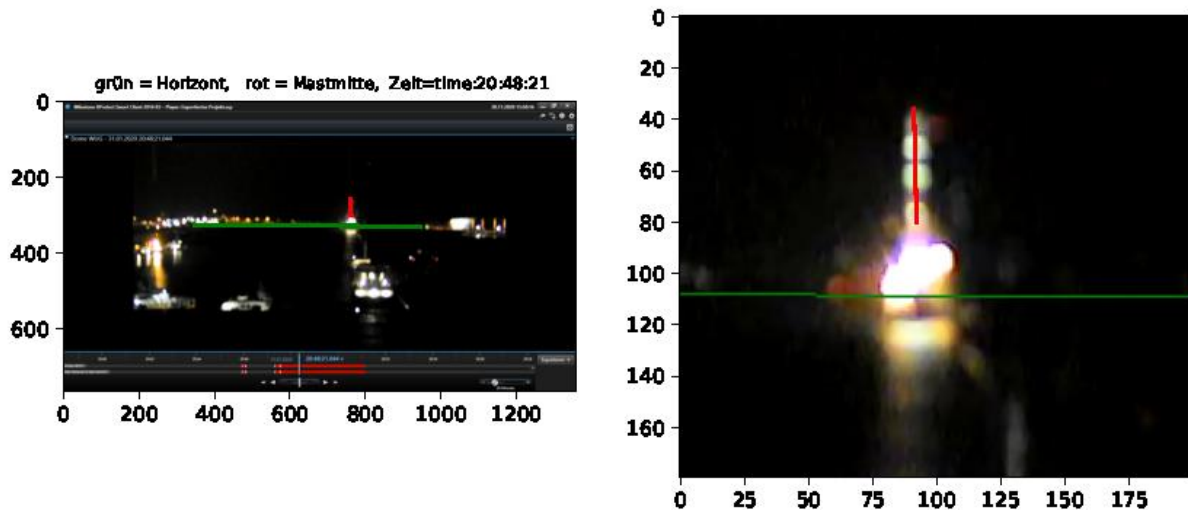
Abb. 5: Ermittlung der Krängung des Kranes mittels photogrammetrischer Messungen der UNI Hannover

Durch die BSU wurden uns ebenfalls die Aufzeichnungen der beiden Hafenüberwachungskameras zur Verfügung gestellt. Eine Kamera zeigt Schiff und Kran von hinten (vgl. dazu auch Abb. 5) sowie eine weitere die Situation schräg von der Seite (vgl. dazu Abb. 7). Aus den Aufzeichnungen der einen Kamera von hinten ist sehr gut zu erkennen, wie sich das Schiff mehr und mehr nach der Seeseite neigt, bis der hintere Kran dann ins Wasser kippt. Auf der anderen Kameraaufzeichnung ist sehr gut zu erkennen, wie sich das Schiff immer weiter neigt, der Kran dann Richtung Seeseite ins Rutschen kommt und dann über Bord kippt. Seitens der BSU wurde die UNI Hannover beauftragt, den Neigungswinkel des Kranes zu bestimmten, unfallrelevanten Zeitpunkten zu ermitteln.

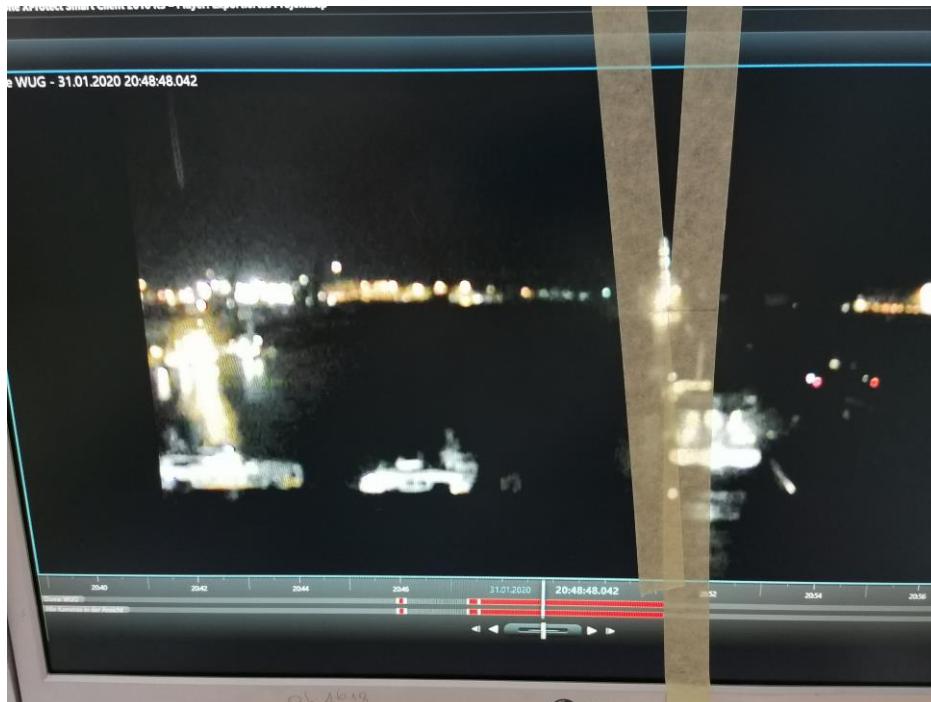
Unabhängig von den photogrammetrischen Auswertungen durch die UNI Hannover haben wir ebenfalls versucht, aus den Aufzeichnungen den Verlauf des Krängungswinkels über der Zeit zu bestimmen. Dazu wurde die Mittelachse des hinteren Kranes als Referenzlinie genommen, und gegen diese Referenzlinie wurde dann grafisch mittels einer Art Pendels dessen Auswanderung gegenüber dem Referenzzustand gemessen. Daraus konnte der Krängungswinkel des Kranes gegenüber dem Ausgangszustand bestimmt werden. Als Ausgangszustand wurde der Beginn des Verfahrens des Kranes um 20:48:21 angesetzt. Der Krängungswinkel zu diesem Zeitpunkt (Referenzzeitpunkt) wurde zunächst zu Null angenommen, alle weitere Krängungswinkel ergeben sich dann als Differenz zum Zustand um 20:48:21. Dabei sind die Aufzeichnungen der Hafenkameras zeitsynchron zum VDR des Schiffes. Ferner wurde angenommen, dass sich der Kran nicht relativ zum Schiff bewegt, was zumindest für den Beginn der Verfahrbewegung richtig sein dürfte. Die Messung wurde unabhängig voneinander zwei Mal zu verschiedenen Zeitpunkten durchgeführt, um einen Eindruck der Genauigkeit des Verfahrens zu erhalten. Das Messprinzip ist in Abb. 7 gezeigt.

Abb. 7: Mechanische Messung der Kranneigung gegen den Referenzzustand um 20:48:21 mittels einer Art Pendels durch TUHH/M6.

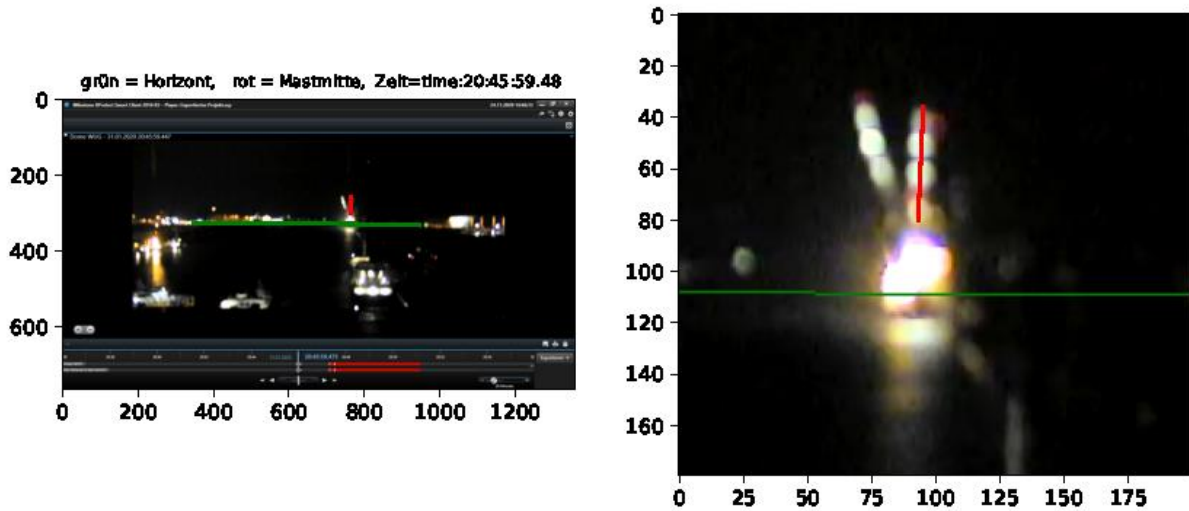
Eine weitere bedeutsame Tatsache ergibt sich aus der Auswertung der Hafenkamera im Zeitintervall zwischen 20:47:11 und 20:48:21. Man erkennt zunächst, dass die Beleuchtung des vorderen Kranes ausgeht. Das wird damit erklärt, dass dieser sich in einem vordefinierten Modus selbstständig herunterfährt. Gleichzeitig ist auf dem Video der Überwachungskamera unzweifelhaft zu erkennen, dass sich das Schiff nach dem Erlöschen der Kranbeleuchtung merklich zur Seeseite neigt. Wir haben diesen Neigungswinkel analog zur oben geschilderten Vorgehensweise bestimmt und sind auf eine Winkeländerung von 2.5 Grad gekommen, um die sich der Kran während dieses Zeitraumes zur Seeseite neigt. Gleiches gilt natürlich auch für das Schiff selbst. Die UNI Hannover wurde durch die BSU er sucht, ebenfalls den Neigungswinkel zu diesem Zeitpunkt zu bestimmen. Die Messung ergab hier einen (absoluten) Winkel von 92.2 Grad, also 2.2 Grad Richtung Landseite, vgl. dazu auch Abb. 9. Die Auswertung des Liebherr- Neigungszeitschriebs ergab für diesen Zeitpunkt eine landseitige Neigung von ca. 1.2 Grad. Wir haben nun den zeitlichen Verlauf des Krängungswinkels um diesen Zeitvorlauf erweitert und in Abb. 10 zusammengestellt. Es ergibt sich daraus, dass das Schiff zu diesem Zeitpunkt eine landseitige Neigung von 1.2-2.2 Grad gehabt haben muss.

Abb. 9: Ermittlung der Krängung des Kranes mittels photogrammetrischer Messungen der UNI Hannover um 20:46.

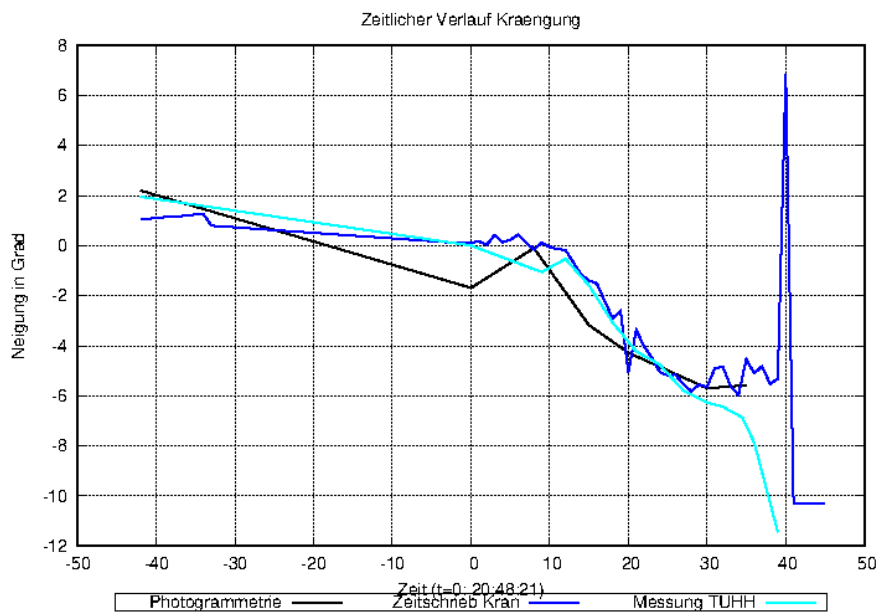
Abb. 10: Zeitlicher Verlauf des Krängungswinkels einschließlich der Phase vor dem Anfahren des Krans.

Aus Abb. 10 wird aber ersichtlich, dass der Kran unter diesen Bedingungen mit hoher Wahrscheinlichkeit erst einmal weiterrutschen würde. Dadurch würde dann natürlich das krängende Moment in Richtung Seeseite vergrößert, und es würde in jedem Fall verhindert werden, dass das Schiff – wie in Abb. 27 gezeigt, zurückrollen würde. Damit würde dann die statische Schlagseite des Schiffes weiter vergrößert, und der Kran würde dann, wenn er einmal massiv zu rutschen begonnen hat, auch über Bord

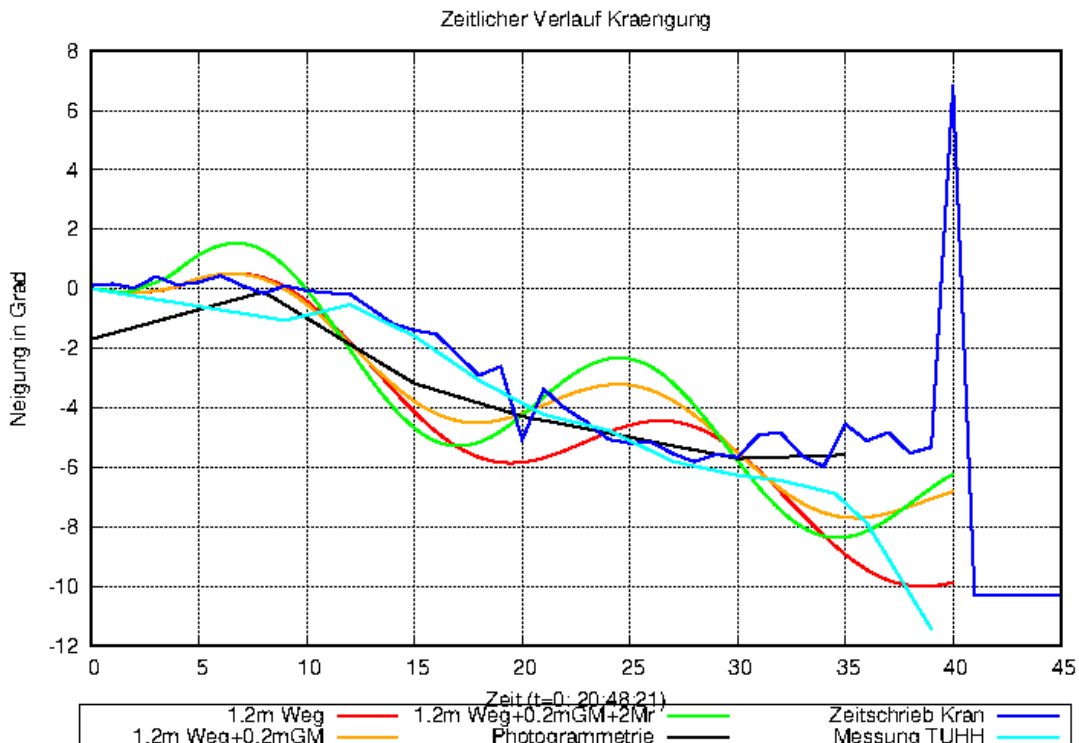
Abb. 22: Vergleich der berechneten Rollwinkel unter verschiedenen Annahmen

Abb. 22 zeigt das Ergebnis unserer systematischen Berechnungen. Wir haben zunächst den Rollwinkelverlauf berechnet unter der Annahme, dass

der Kran um 1.20m seitlich verfahren ist. Das ist das Maximum, was aufgrund der Auswertung der Liebherr-Messungen möglich ist. Die Ergebnisse sind in der roten Kurve in Abb. 22 dargestellt. Man erkennt sofort, dass die Annäherung an die Messwerte schlechter ist als nach Abb. 21. Vor allem wird nach 20s unter diesen Annahmen ein Krängungswinkel von 6 Grad errechnet, was keines falls zu den Messungen passt.

Nun wäre es denkbar, dass die Stabilität des Schiffes größer ist, als sich aufgrund des Ladefalles ergibt. Bei größerer Stabilität würde sich dann natürlich ein kleinerer Krängungswinkel ergeben. Die Ergebnisse für diese Eingangswerte (Verfahren um 1.2m, GM 0.2m erhöht) sind in der orangefarbenen Kurve in Abb. 22 dargestellt. Jetzt stellt sich nach 20 etwa der gleiche Krängungswinkel ein, aber die Phasenlage der Kurve passt jetzt nicht mehr zu den Messungen.

Wir haben nun versucht, das Rollmoment bei Anfahren des Kranes zu vergrößern, in dem wir $0.06/m/s^2$ zugrunde gelegt haben. Diesen Wert haben wir oben als maximal mögliche Beschleunigung begründet. Das Ergebnis ist in Abb. 22 in Form der grünen Kurve dargestellt. Es ist erkennbar, dass die Annäherung an die gemessenen Verläufe noch schlechter wird.

Aus grundsätzlichen physikalischen Überlegungen heraus ist es nicht möglich, dass eine angenommene Anfangsrollgeschwindigkeit zu Beginn des Verfahrens des Kranes die Verhältnisse so ändern kann, dass eine der drei Kurven in Abb. 22 mit den Messergebnissen zusammenfällt. Daher werden wir diesen Einfluss nur noch für die ursprünglich ermittelte Parameterkombination untersuchen.

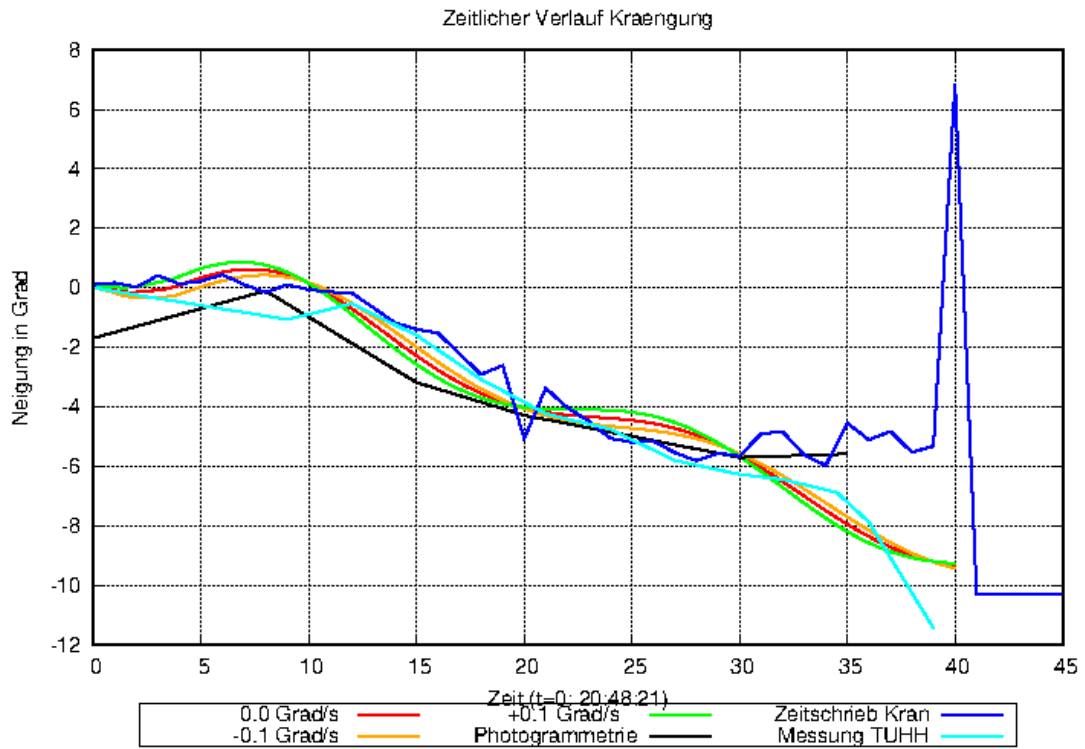
Die Ergebnisse sind in Abb. 23 dargestellt. Dort wurde die Anfangsrollgeschwindigkeit mit -0.1 , 0 und $+0.1$ Grad/s angenommen. Die Größenordnung wurde deshalb gewählt, weil sie bei einer Rollperiode von 20s etwa einer Amplitude von einem Grad entspricht. Man erkennt, dass der Einfluss der Anfangsrollgeschwindigkeit keinen sonderlich großen Einfluss auf das Ergebnis hat. Damit ist dann auch dieser Einfluss abschließend geklärt.

Abb. 23: Einfluss einer möglichen Anfangsrollgeschwindigkeit auf den Rollwinkelverlauf

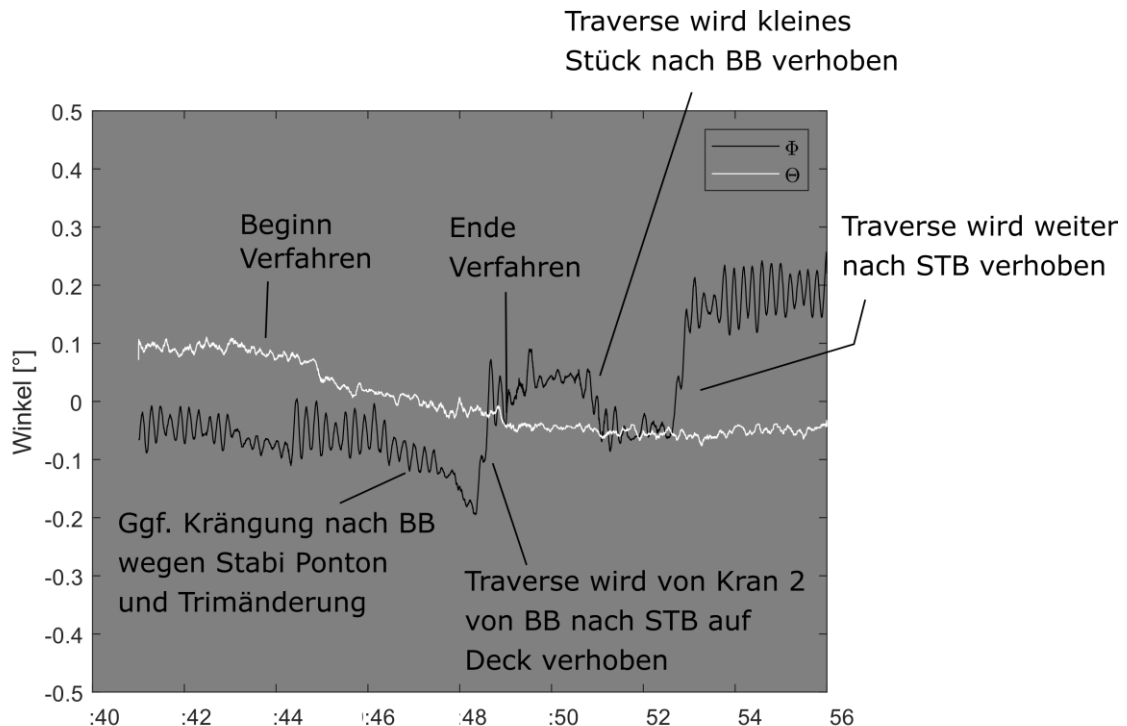
Abb. 24: Messung der Schiffsbewegungen Trimm (weiße Kurve) und Krängung (schwarze Kurve) beim Verfahren eines Kranes LMH 550 an Bord eines anderen Schiffes durch TUHH/M-06.

Zur Bestätigung der von uns getroffenen Annahme, dass das Verfahren des Kranes eine Rollschwingung ausgelöst hat, haben wir eine Rollschwingungsmessung an Bord eines Schiffes durchgeführt, bei der ein Kran des gleichen Typs LMH550 an Bord verfahren worden ist, nachdem er mittels Tandem-Lift an Bord genommen worden ist. Der Kran wurde jedoch nur in Längsrichtung verfahren, und zum Zeitpunkt des Verfahrens war der Stabilitätsponton des Schiffes noch hinten angeschlagen. Das Anfangs-GM des Schiffes während des Verfahrens des Krans betrug deutlich über 3m.

Das von uns entwickelte Messsystem beruht auf einer Weiterentwicklung des elektronischen Inklinometers der Firma Ocean Systems Solutions für mobile Anwendungen und hat eine Auflösungsgenauigkeit von etwa $2/100$ Grad. Abb. 24 zeigt nun die Ergebnisse unserer Messung für das Längsverfahren des Krans. Die weiße Kurve gibt dabei den Trimmwinkel des Schiffes an. Es ist deutlich zu erkennen, dass sich der statische Mittelwert des Trimmwinkels ändert, wenn der Kran verfahren wird. Es ist aber auch zu erkennen, dass dem Signal des Trimmwinkels Schwingungen überlagert sind. Das liegt daran, dass der Kran beschleunigt und dann auch nicht mit konstanter Geschwindigkeit verfährt, weil das Meisterschaltersignal auch während des Verfahrens etwas variieren wird. Weil das
