# SANTA CLARA

Seeunfallbericht über einen Arbeitsunfall

7. Februar 2021

SEEUNFALLBERICHT ÜBER EINEN ARBEITSUNFALL  
AN BORD DER SANTA CLARA AM 7. FEBRUAR 2021

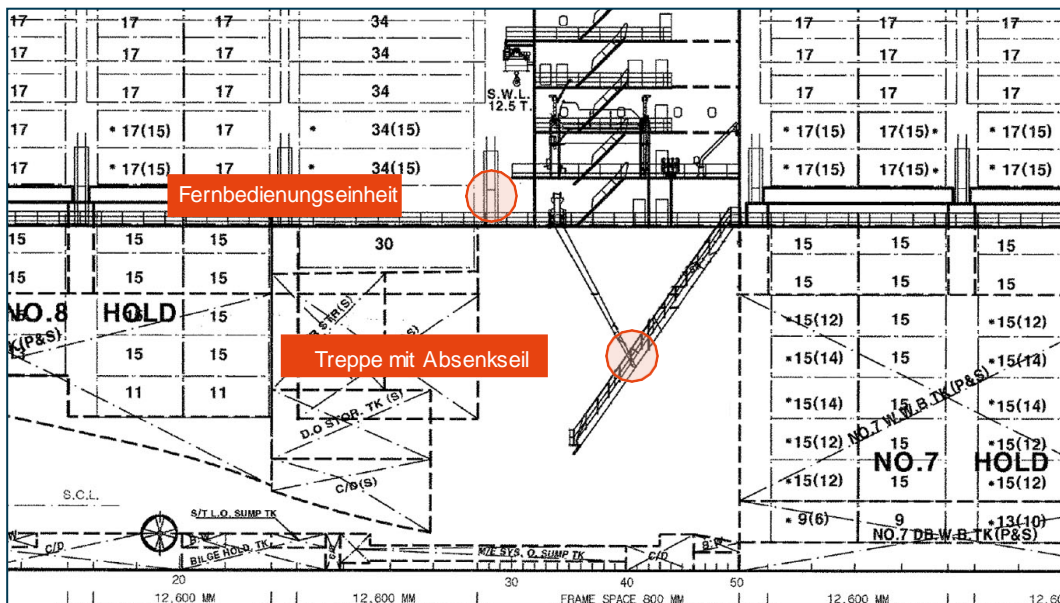
Abbildung9: Ausschnitt aus dem allgemeinen Plan der SANTA CLARA  
Quelle: MærskLine / DMAIB

Die SANTA CLARA verfügt über zwei fest installierte Aluminium-Gangway, die symmetrisch an jeder Seite des Schiffes neben den Unterkünften angebracht sind. Jede Treppe wird durch ein Absenkseil, das an einer auf der darüberliegenden Decksebene angebrachten Winde befestigt ist, angehoben und abgesenkt und durch eine Druckknopf-Fernbedienung gesteuert, die sich achtern von der Treppenanordnung befindet (Abbildung 9).

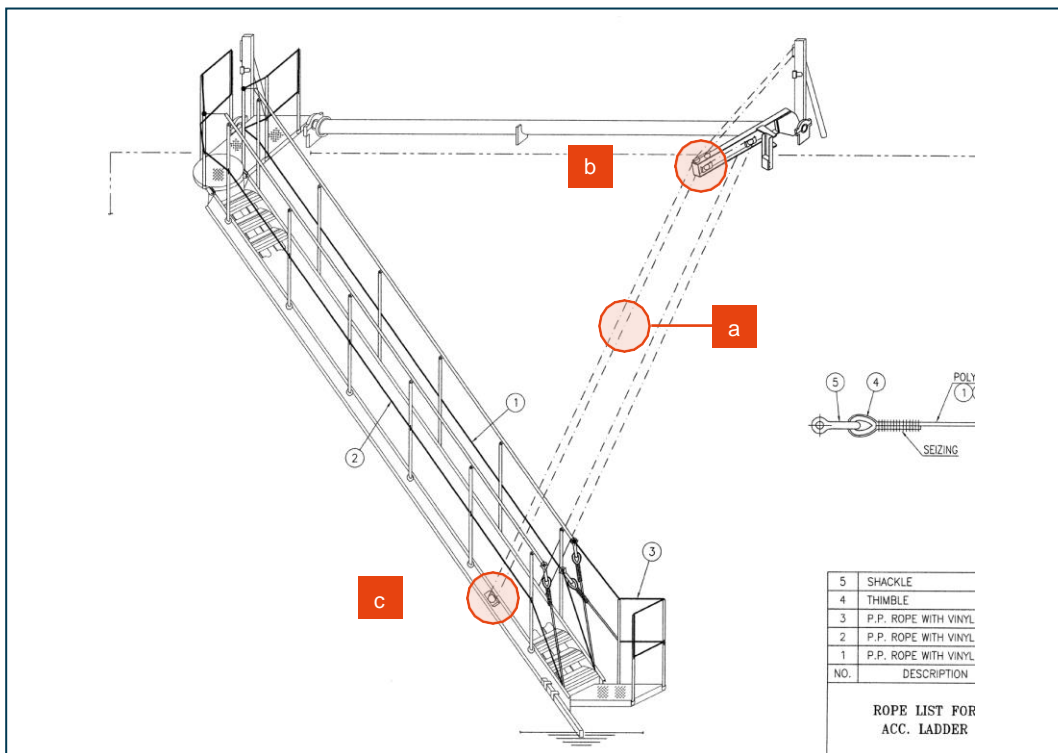
Abbildung 10: Gangway im abgesenkten Zustand Quelle: Mærsk Line /DMAIB

Abbildung 10 zeigt das System zum Absenken der Gangway. Das Absenkseil (a) führt von der Winde über einen ausfahrbaren Davit (b) hinunter zu einer Seilrolle (c) an der Unterseite des unteren Treppenteils und entlang des unteren Treppenteils zu einem Ankerpunkt (c) auf dem Oberdeck. Diese Anordnung ermöglicht es, die Gangway durch Abrollen des Absenkseils bis zum maximalen Winkel abzusenken.

Die Untersuchung der Fehlfunktion der Gangway durch das DMAIB ergab, dass das System keine offensichtlichen mechanischen Mängel aufwies. Es konnte also diesbezüglich nicht festgestellt werden, was das bestimmungsgemäße Absenken der Treppe am Unfalltag verhindert hat.

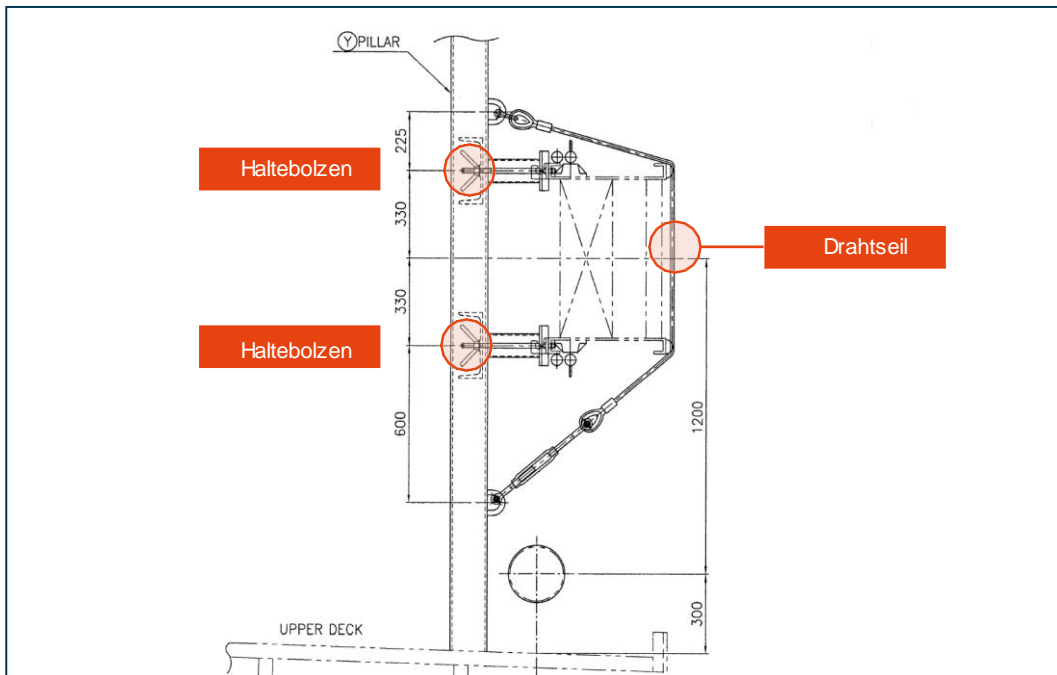
Abbildung 12: Verzurrung der Gangway Quelle: Mærsk Line/DMAIB

Die oberen und unteren Treppenbereiche sind mit klappbaren Handläufen versehen, und an der oberen und unteren Plattform sind transportable Relingstützen mit Polypropylen-Manntauen angebracht. Die klappbaren Handläufe ermöglichen es, die Treppe auf der Seite liegend auf dem Oberdeck zu verstauen. In gestauter Position wird die Treppe mithilfe von Haltebolzen und einem Sicherungsseil verzurt (Abbildung 12).

Die Haltebolzen wurden vom Vollmatrosen B, der Matrosin und dem Deckskadetten entfernt, bevor die Absenkwinde für die Gangway aktiviert wurde. Wenn einer der Haltebolzen nicht vollständig entfernt worden wäre, hätte er die Treppe in ihrer Position halten können. Nach dem Versuch, die Gangway abzusenken, überprüfte Vollmatrose B die Treppe, um sicherzustellen, dass alle Haltebolzen gelöst und entfernt wurden. Dies war für Vollmatrose B leicht optisch festzustellen, da die Haltebolzen, wie in Abb. 16 auf der nächsten Seite zu sehen, in diesem Fall herabhängen würden. Die Besatzung hatte nicht festgestellt, dass einer der Bolzen nicht gelöst worden war. Während des Besuchs des DMAIB auf dem Schiff in Rotterdam wurden das Absenkseil und die Seilrollen (Abbildung 17) auf Anzeichen für ein Herausrutschen des Absenkseils aus den Rollenführungen untersucht. Das Absenkseil wies keinerlei Anomalien auf, ebenso wenig wie die Seilrollen.

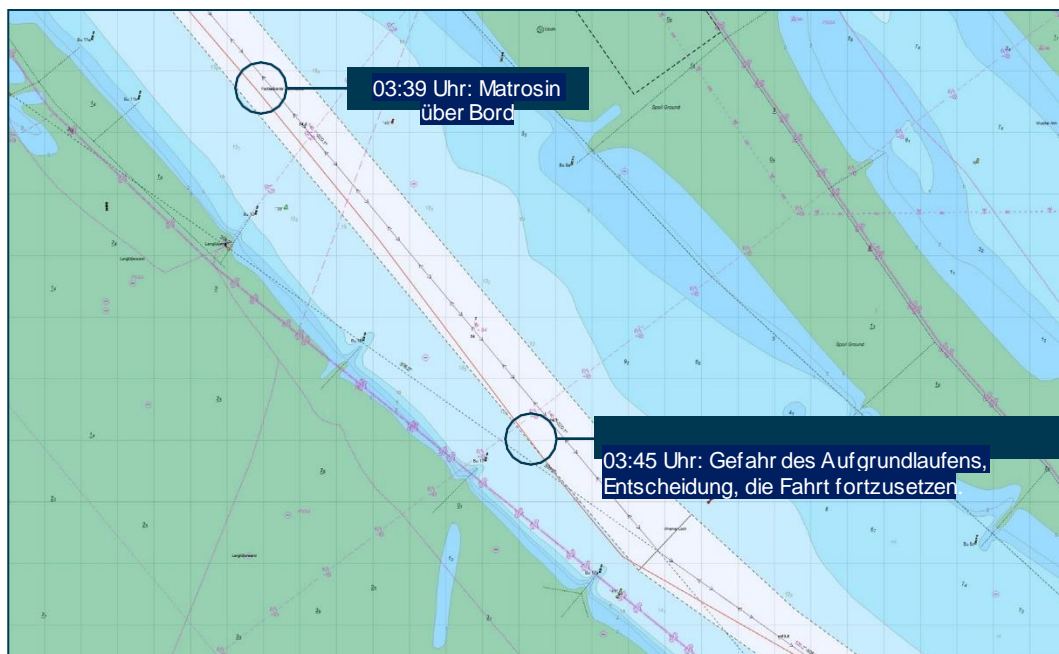
Abbildung 21: Die Position der SANTA CLARA zum Zeitpunkt des Unfalls  
Quelle: ©Made Smart Group BV 2021 © C-Map AS 2021

Zum Zeitpunkt des Unfalls war das Schiff auf der ca. 200 Meter breiten Weser unterwegs. Um 03:39 Uhr, als die Matrosin über Bord ging, fuhr das Schiff mit einer Geschwindigkeit von ca. 14 Knoten, und innerhalb von sechs Minuten hatte das Schiff die Geschwindigkeit auf ca. 7 Knoten reduziert. Zu diesem Zeitpunkt hatte das Schiff 1.800 Meter zurückgelegt und befand sich an der südlichen Seite des Kanals (Abbildung 21).

Sechs Minuten nach dem Unfall, als der Kapitän erkannte, dass es nicht möglich sein würde, das Schiff an Ort und Stelle zu halten, und vor dem Hintergrund, dass es im Begriff war, auf Grund zu laufen, wurde beschlossen, die Fahrt in Richtung Terminal Bremerhaven fortzusetzen. In diesen sechs Minuten musste der Kapitän die geeigneten Maßnahmen entsprechend dem Flussdiagramm ergreifen, während er den Konflikt zwischen dem Stoppen des Schiffes und dem Aussetzen des Rettungsbootes und dem möglichen Auflaufen des Schiffes abwägte. Wenn das Schiff auf Grund gelaufen wäre, dann wäre die Besatzung mit einem zusätzlichen Notfall konfrontiert gewesen, der die Besatzung und die Rettungsdienste beschäftigt hätte, was auch die Fortsetzung der Suche erschwert hätte. Außerdem hing der Einsatz des Rettungsbootes davon ab, dass es sich in der Nähe der SANTA CLARA befand, und es war darauf angewiesen, dass die Besatzung der SANTA CLARA Ausschau hielt und dem Rettungsboot Anweisungen gab, wohin es fahren und nach der Matrosin suchen sollte.
