Untersuchungsbericht 20/20

Sehr schwerer Seeunfall

**Überbordgehen und Tod eines
Besatzungsmitgliedes
des Fischereifahrzeuges HELEN MARY
auf dem Nordatlantik
am 30.01.2020**

Stand: 29.01.2021

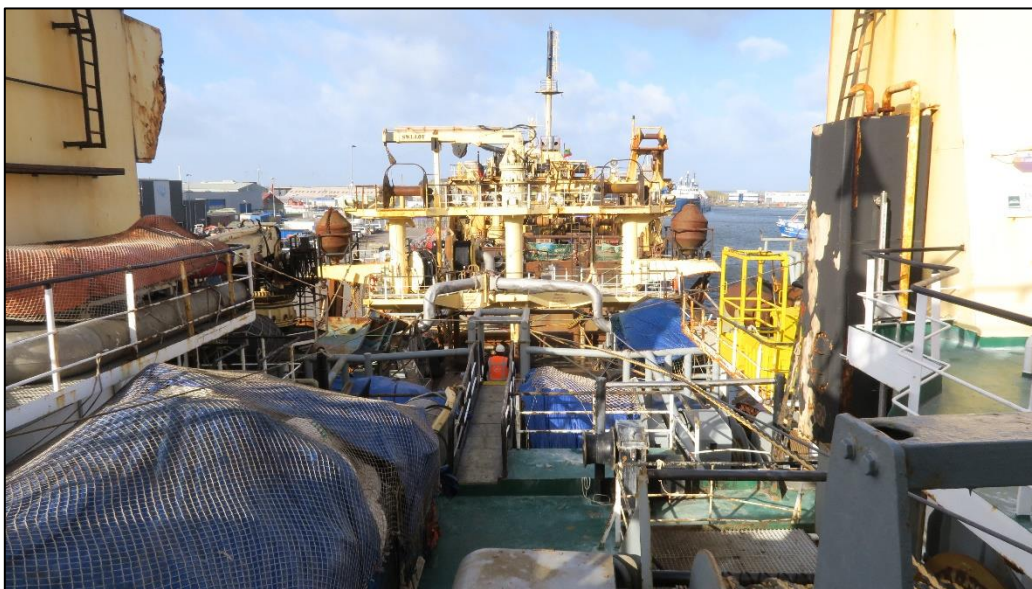
Abbildung 7: Blick aus der Höhe des Windenfahrstandes auf das Heck

Nach Ansicht der Untersucher ist der Unfallort von der Brücke, insbesondere vom Windenfahrstand aus, nicht einsehbar. Die direkte Sicht auf die Arbeitsflächen an den Seiten des Hecks ist aufgrund der installierten Einrichtungen und der an den Seiten gelagerten Ausrüstungsteile nicht möglich (siehe Abbildung 7). Aber auch auf die Mitte des Hecks ist wegen der großen Distanz und der die Sicht zum Teil verdeckenden Schutzrohre und anderer Gegenstände eingeschränkt. Der Windenfahrstand auf der Brücke ist daher mit großen Monitoren ausgerüstet, auf denen neben den die Fischerei betreffenden Informationen auch Bilder von an Bord installierten Kameras eingespielt werden (Abbildung 21).

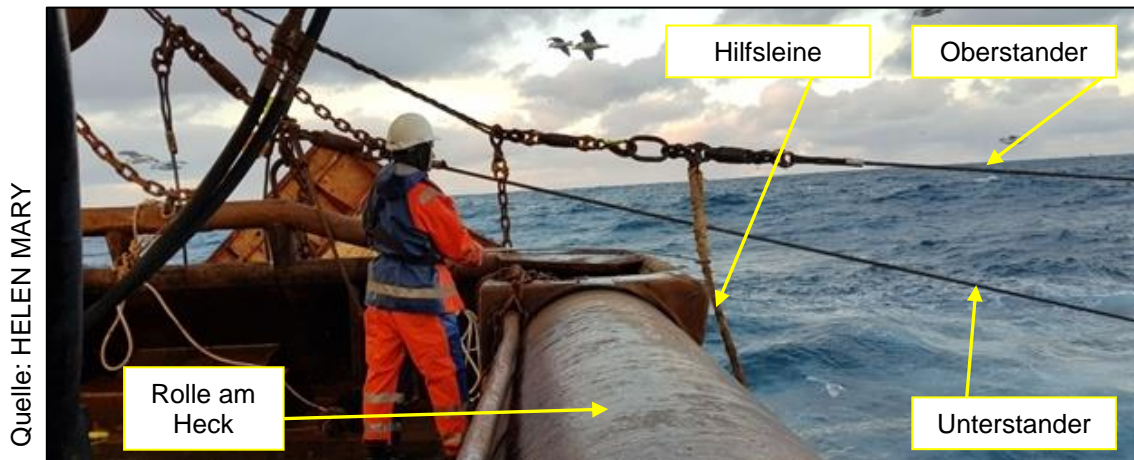
Abbildung 14. Blick von Mittschiffs nach Steuerbord außen auf den Arbeitsplatz

Abbildungen 14 und 15 zeigen, wie die ca. 4 m lange Hilfsleine vom Oberstand mit Hilfe einer Metallstange herangeholt wird, um sie an Deck zu ziehen.

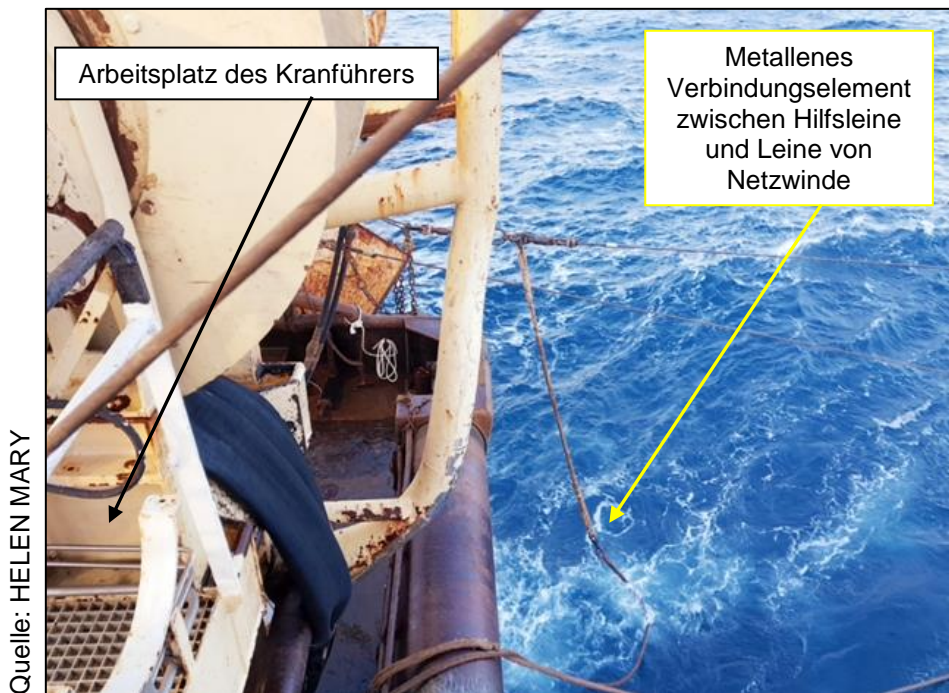
Abbildung 18: Blick von der unteren Plattform auf das Heck.

Abbildung 18 zeigt die Situation, wenn beide Hilfsleinen mit den von der Netzwinde kommenden Leinen verbunden sind. Die Ständer werden dann gefiert und die Netzwinde gehievt, so dass ein Übergang der Last von der einen auf die andere Winde erfolgt. Wenn die gesamte Last auf der Netzwinde liegt werden die Ständer vom Fanggeschirr gelöst. Danach besteht keine Verbindung mehr von den Kurleinenwinden zum Netz.

Mit beiden Hilfsleinen ist eine Verbindung hergestellt worden. Die Last liegt noch auf den Kurrleinenwinden.

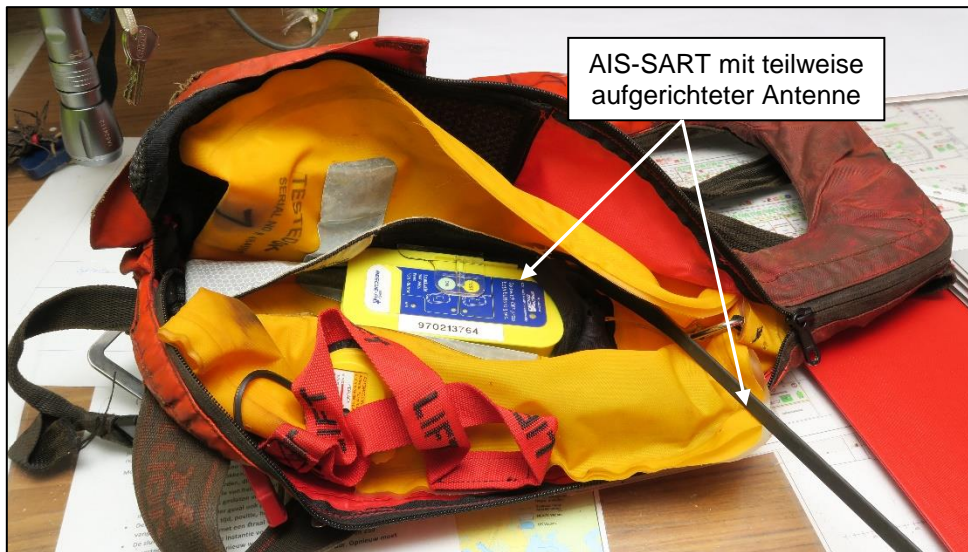
Abbildung 23: Arbeitssicherheitsweste mit integrierter AIS-SART

Um ein schnelles Wiederauffinden eines Über-Bord-Gefallenen zu gewährleisten, war jede Weste mit einer Notfunkbake, hier einer sogenannten AIS-SART¹¹, ausgestattet (Abbildung 23). Dieser AIS-Sender vom Typ easyRESCUE-Automatic des Herstellers Weatherdock AG aktiviert sich bei Wasserkontakt. Mit dem Entfalten der Arbeitssicherheitsweste richtet sich auch die Antenne des Senders auf. Das Gerät verfügt über einen eingebauten GPS-Empfänger, so dass mit dem Alarmsignal auch die aktuelle Position übermittelt wird. Das AIS-Signal erscheint dann auf der elektronischen Seekarte des Schiffes und die Position des Über-Bord-Gefallenen kann direkt angesteuert werden.
