Bundesstelle für Seeunfalluntersuchung
Federal Bureau of Maritime Casualty Investigation
Bundesoberbehörde im Geschäftsbereich des Bundesministeriums
für Verkehr und digitale Infrastruktur

Untersuchungsbericht 211/19

Sehr schwerer Seeunfall

Kollision
zwischen Traditionsschiff No.5 ELBE
und Containerschiff ASTROSPRINTER
auf der Elbe am 8. Juni 2019

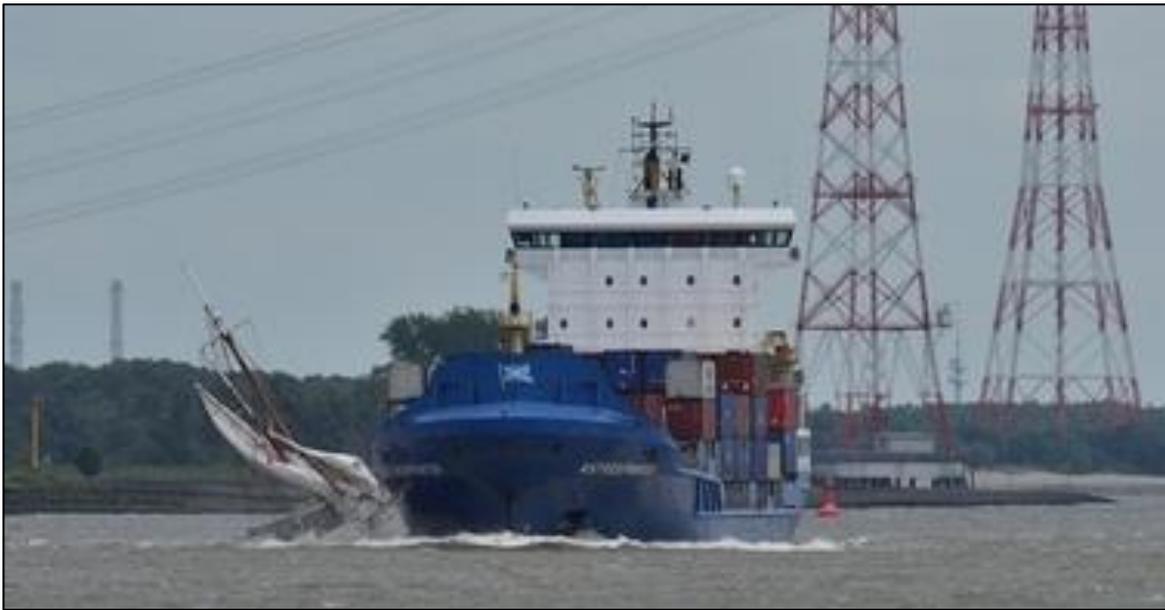
Abbildung 4: Kollision

Um die sich anbahnende Kollision doch noch zu verhindern, oder um wenigstens die Schäden zu verringern drehte der Lotse die ASTROSPRINTER nach Backbord. Aber es war zu wenig Zeit, um wirkungsvoll eingreifen zu können.

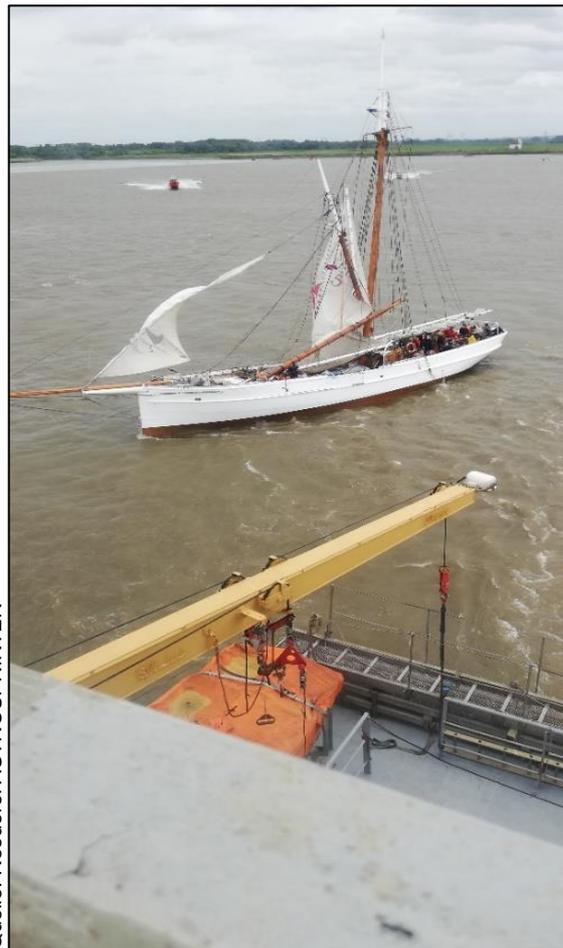
Abbildung 5: nach der Kollision

Sekunden später rief ihn der 2. NO an und informierte ihn über eine Kollision. Sofort eilte er auf die Brücke und fragte seinen Offizier und den Lotsen, was geschehen sei. Er begab sich in die Steuerbordnock, von wo aus er das Traditionsschiff sehen konnte, wie es achteraus trieb. Er sah Menschen an Deck des Seglers sitzen und stehen. Niemand schien über Bord gefallen zu sein und er gewann den Eindruck, dass sofortige Hilfe nicht erforderlich schien. Er bemerkte aber auch die zwei Rettungsboote, die sich schnell auf den Segler zu bewegten. Er forderte den Lotsen auf, Kontakt zur Verkehrszentrale (Vkz) zu halten, was dieser bestätigte.

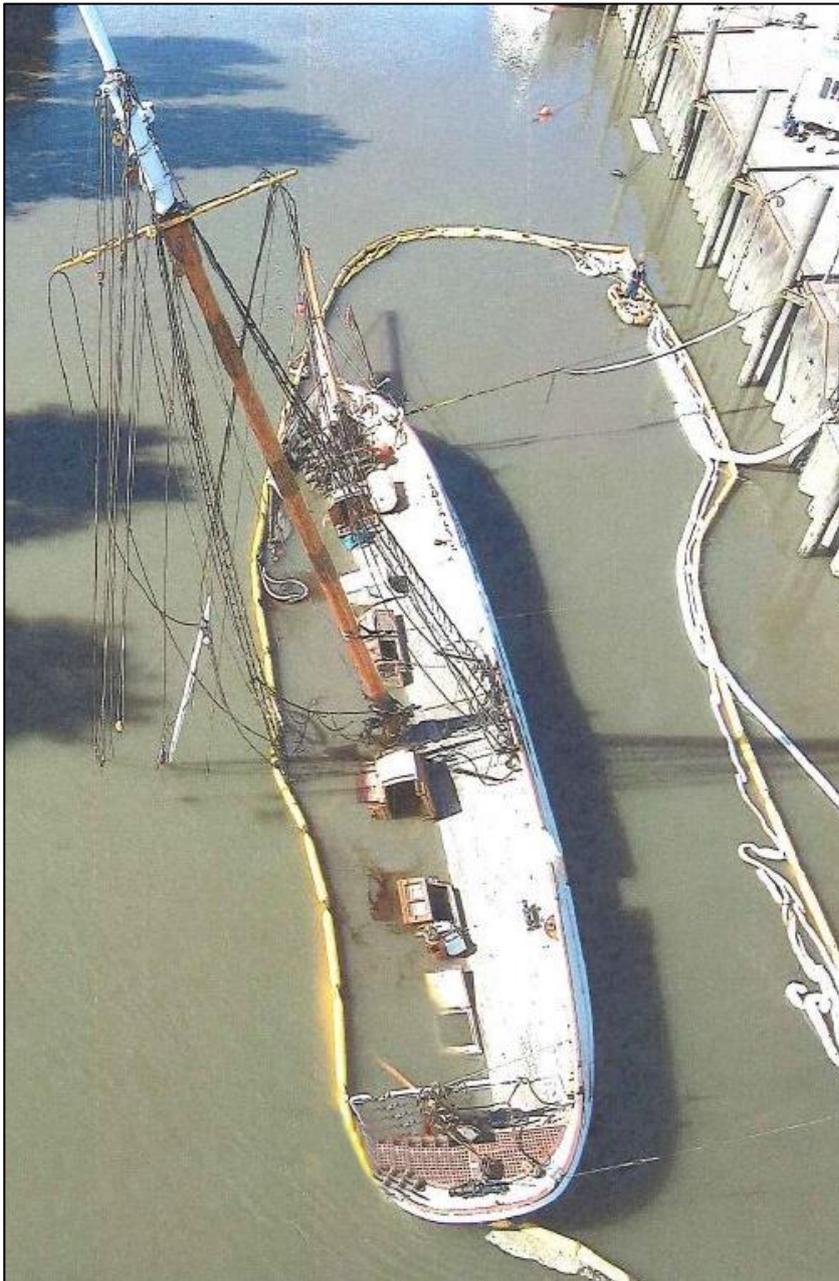
Abbildung 6: No.5 ELBE gesunken in der Schwinge

Nachdem alle Personen von Bord geholt waren, stellte sich heraus, dass der Segelschoner trotz der sofort eingesetzten Pumpen nicht mehr zu halten war. Das Leck als Folge der Kollision war zu groß, so dass der Schoner in der Schwinde mit dem eintretenden Hochwasser versank.

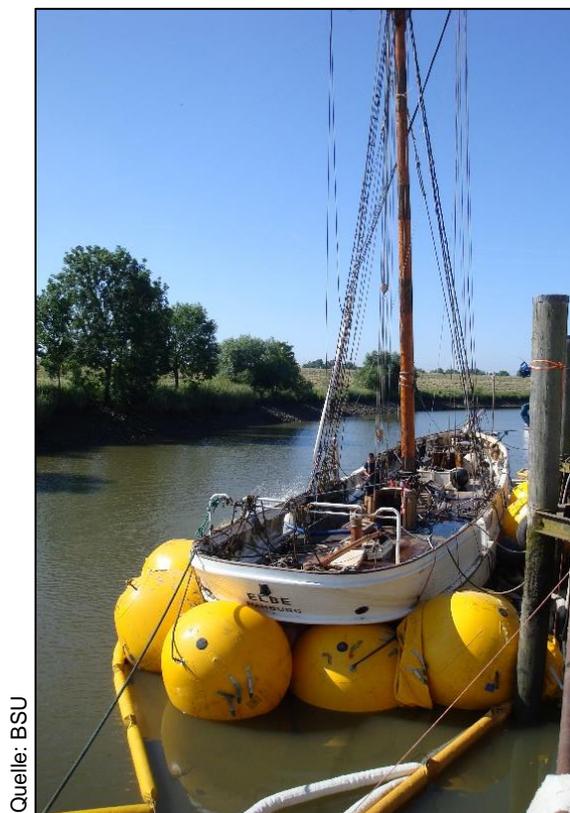
Abbildung 9: No.5 ELBE – aufgerichtet und schwimmend

Am Sonntag, den 16. Juni 2019 gegen 23 Uhr nutzten die Bergungsspezialisten die Ebbe und richteten No.5 ELBE wieder auf, in dem sie Luft in die Hebesäcke pumpten, während gleichzeitig das eingedrungene Wasser aus dem Schiffsinnen gepumpt wurde.

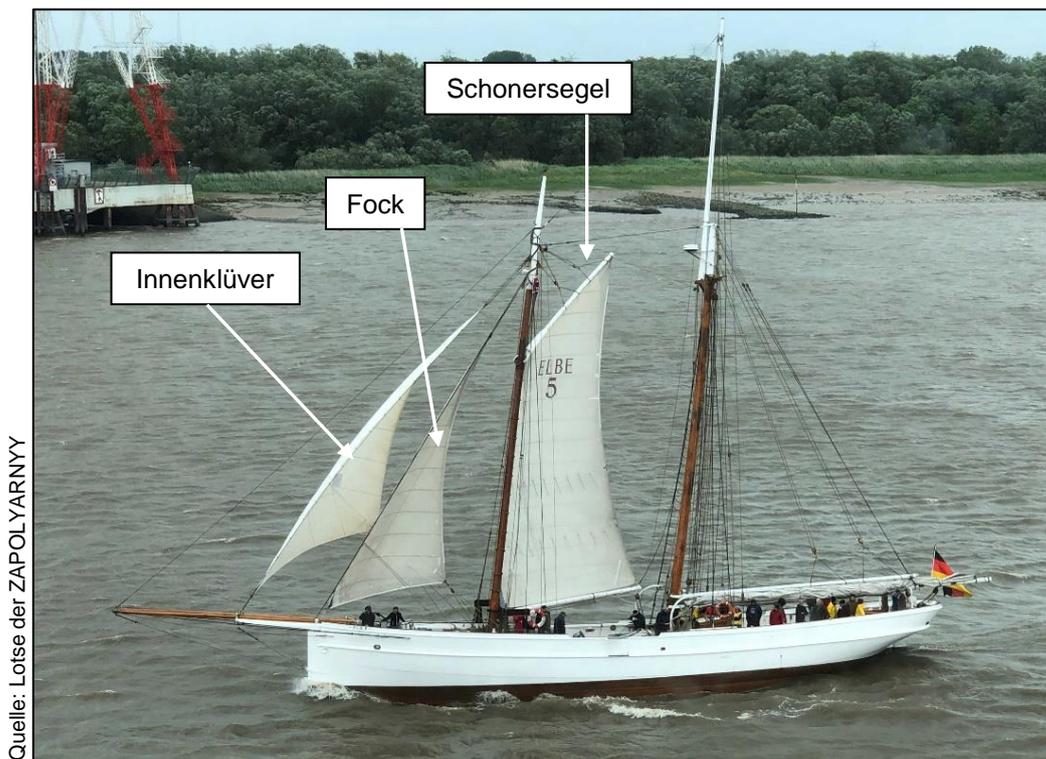
Reffen des Schonensegels verzichtet werden. Die Segelfläche betrug ca. 124,2 m². Laut Sicherheits-Handbuch sollten bei Winden bis zur Stärke 6 Bft max. 204 m² und bis zur Stärke 7 Bft max. 130 m² gesetzt werden. Das Handbuch geht davon aus, dass im letzteren Fall dann Großsegel und Schonensegel jeweils im zweiten Reff gesetzt gewesen wären.

Mit der gewählten Besegelung wurde eine angepasste Segelfläche erreicht bzw. unterschritten, die der durch den Schiffsführer erwarteten Windstärke entsprach. Das Sicherheits-Handbuch gibt allerdings keinen Hinweis darauf, ob sich die „empfohlene maximale Besegelung“ auf den durchschnittlichen Wind oder die Windstärken in Böen bezieht. Durch den Steuermann wurden laut seiner Stellungnahme auch Böen bis 8 Bft erwartet. Wenn sich also die max. Segelfläche auf die Windstärke in den Böen bezog, dann hätte die Segelfläche maximal 70 m² betragen dürfen.

Abbildung 10: Besegelung der No.5 ELBE am Unfalltag

Die am Unfalltag gewählte Segelfläche, die sich in der vorderen Hälfte des Schiffes befand, lässt erwarten, dass das Schiff leegierig¹⁴ war und mit geöffneten Schoten gut auf ein Abfallen vom Wind reagierte. Die Untersucher gehen davon aus, dass die Segelfläche mit der zahlenmäßig starken Besatzung gut und sicher zu handhaben war. Der Steuermann gab in seiner Stellungnahme an, dass das Schiff für ein Traditionsschiff sehr gut auf Kursänderungen reagierte.

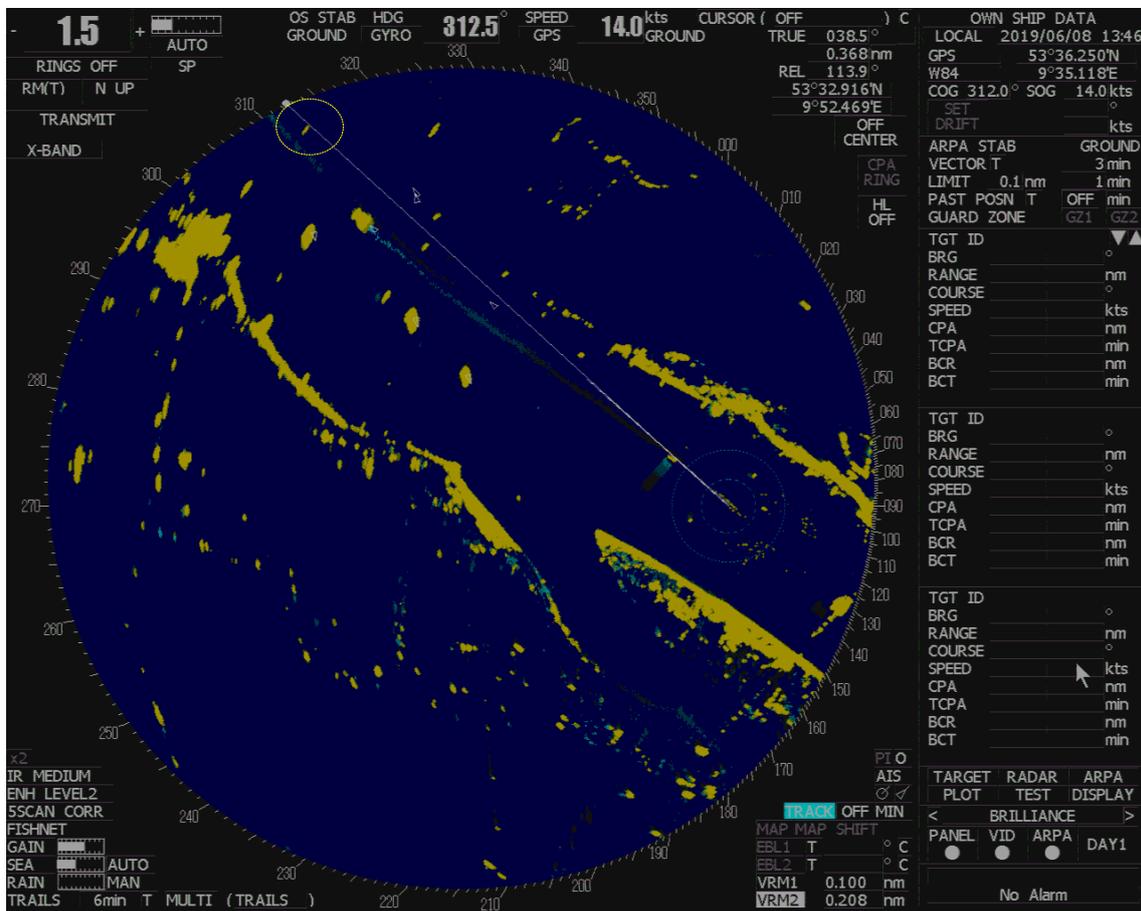
Die hier aufgeführten Screenshots beginnen um 13:46 Uhr, zum Zeitpunkt, als auf No.5 ELBE die Segel einrissen. Abbildung 12 zeigt im gelben Kreis Tonne 106.

Abbildung 12: 13:46:31 Uhr – Schäden an der Besegelung treten auf

No.5 ELBE, die sich der HANNA nähert, ist weder als Radar- noch als AIS-Zeichen zu sehen. Es ist möglich, dass der Schoner sich hier noch eben außerhalb des eingestellten Radarbereichs befindet. Zum Vergleich und Verständnis wird in Abbildung 13 eine Aufzeichnung der Vdk dargestellt. Hier wird durch den gelben Kreis auch die Tonne 106 und zusätzlich im roten Kreis No.5 ELBE hervorgehoben.

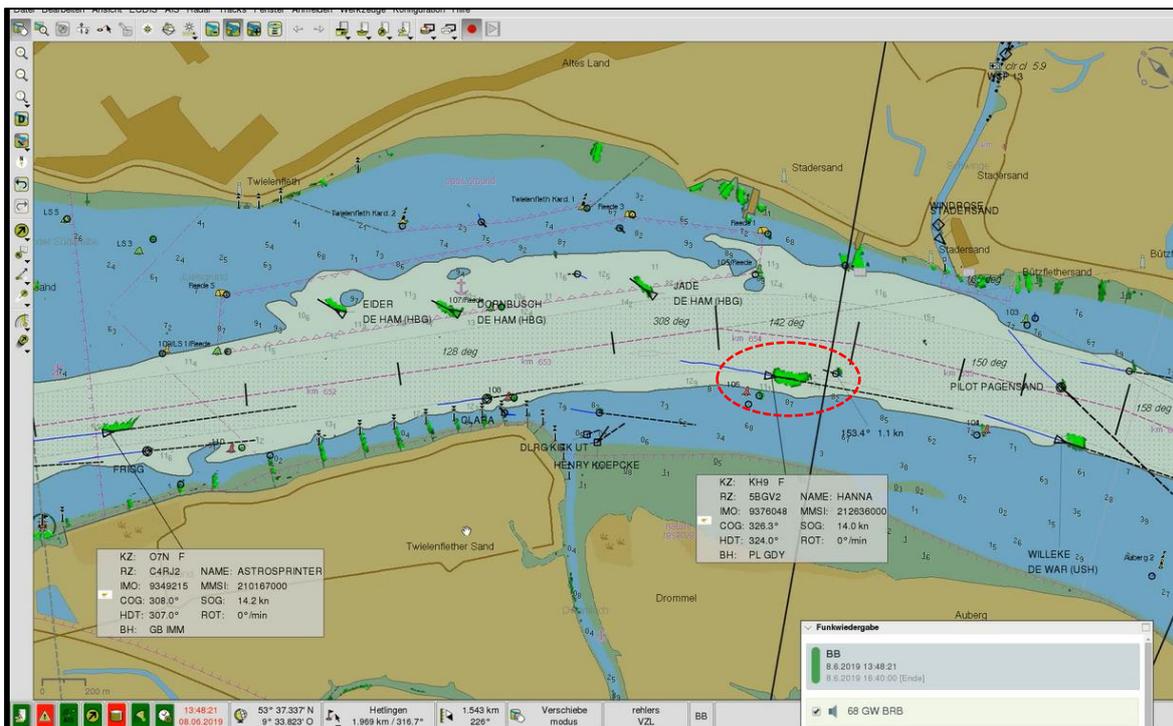
Abbildung 16: Vکز-Aufzeichnung von 13:48:21 Uhr

Abbildung 16 zeigt die Beinahe-Kollision zwischen No.5 ELBE und HANNA.

Wenig später beschwerte sich dann der Lotse der HANNA über UKW bei der Vkz über das aus seiner Sicht verantwortungslose Verhalten von No.5 ELBE. Weiterhin ist kein AIS-Symbol des Schoners zu erkennen.

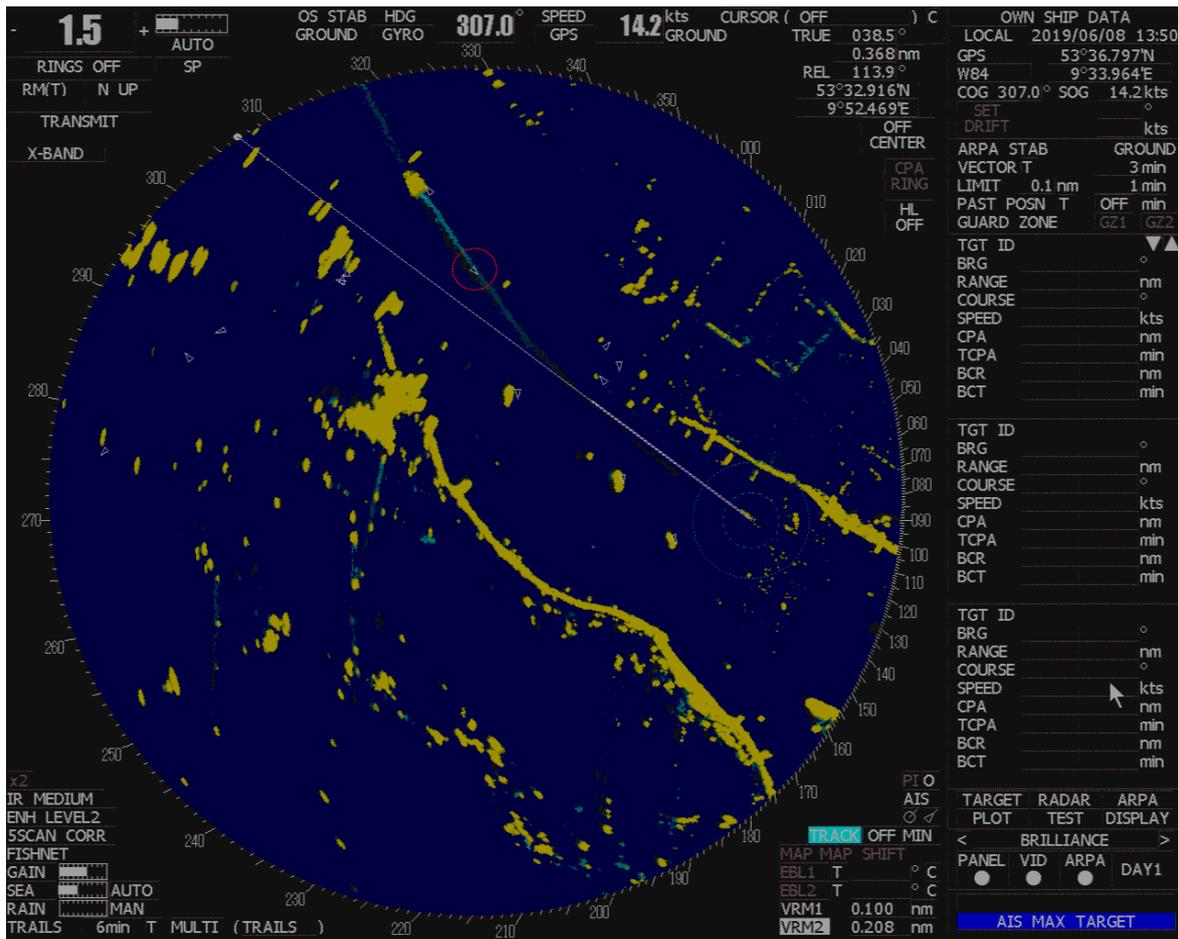
Erst eine Minute später, wie Abbildung 17 um 13:50 Uhr fest hält, zeigt sich ein AIS-Dreieck in der Nähe des Radarechos der Tonne (Tn) 106.

Abbildung 17: 13:50:16 Uhr – erstmalig wird ein AIS-Symbol angezeigt

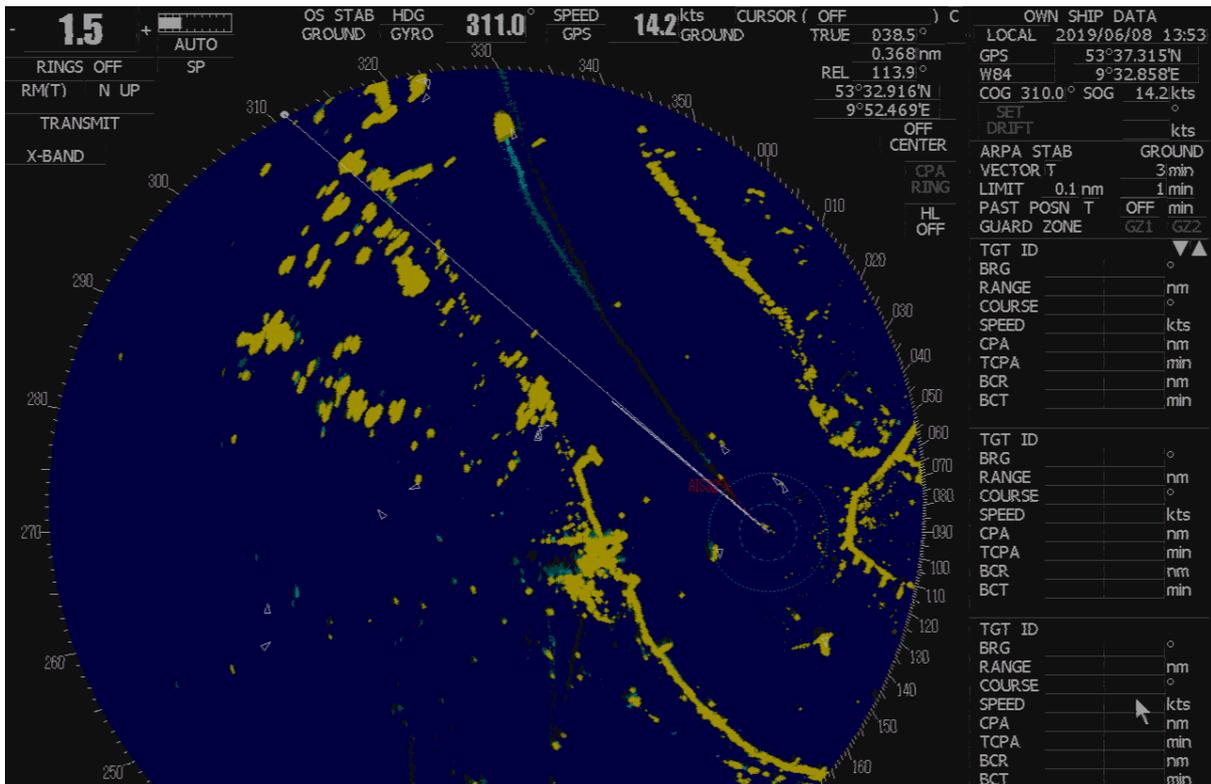
Eine Minute später spitzt sich die Kollisionsgefahr weiter zu. Abbildung 24 zeigt um 13:53:46 Uhr den automatischen Annäherungsalarm des AIS auf dem Radargerät.

Abbildung 24: 13:53:46 Uhr – Sekunden vor der Kollision

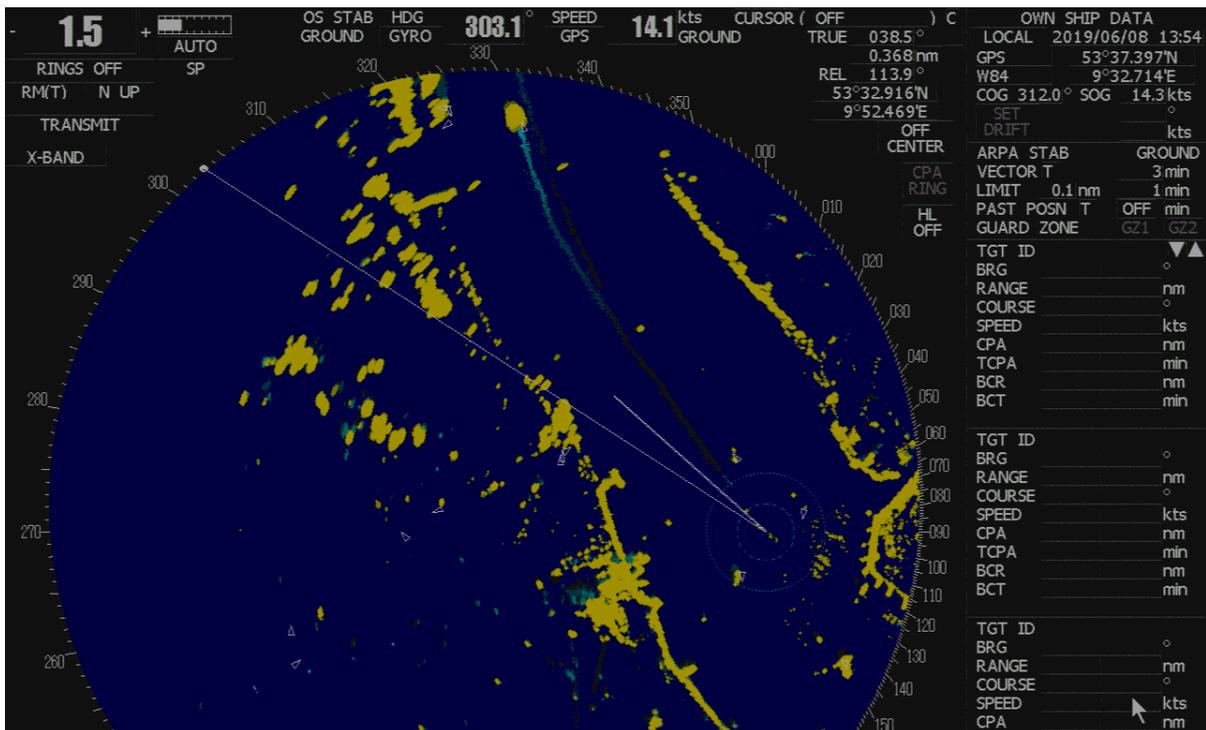
Abbildung 26: 13:54:16 Uhr - Kollision

Zum Zeitpunkt der Kollision um 13:54:16 Uhr wird das Radarecho von No.5 ELBE sehr schwach dargestellt, ein AIS-Symbol gar nicht. Zur Verdeutlichung wieder die Aufzeichnung der Vcz zum selben Zeitpunkt in Abbildung 27.

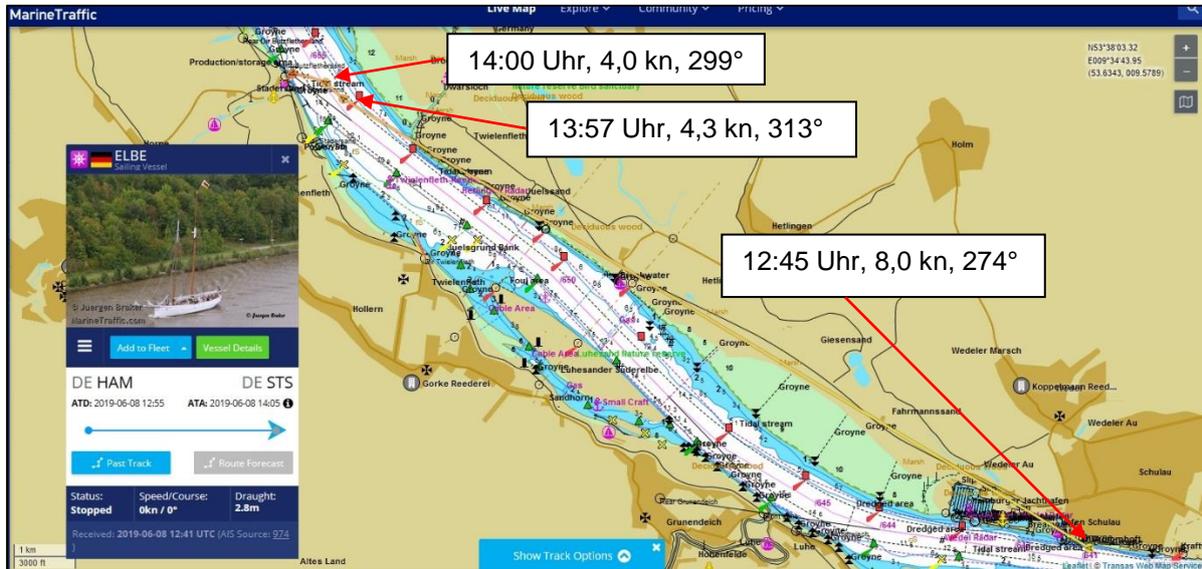
An Bord von No.5 ELBE gab es ein AIS-Gerät der Klasse A.¹⁹ Als die BSU am 11. Juni 2019 den Fahrtverlauf des Schoners mittels Marine Traffic nachvollziehen wollte, stellte sich heraus, dass die Sendungen mit dem Passieren der Hamburger Hafengrenze bei Schulau aufhörten und erst nach der Kollision wieder begannen.

Abbildung 29: AIS-Darstellung durch Marine Traffic des Fahrtverlaufs von No.5 ELBE

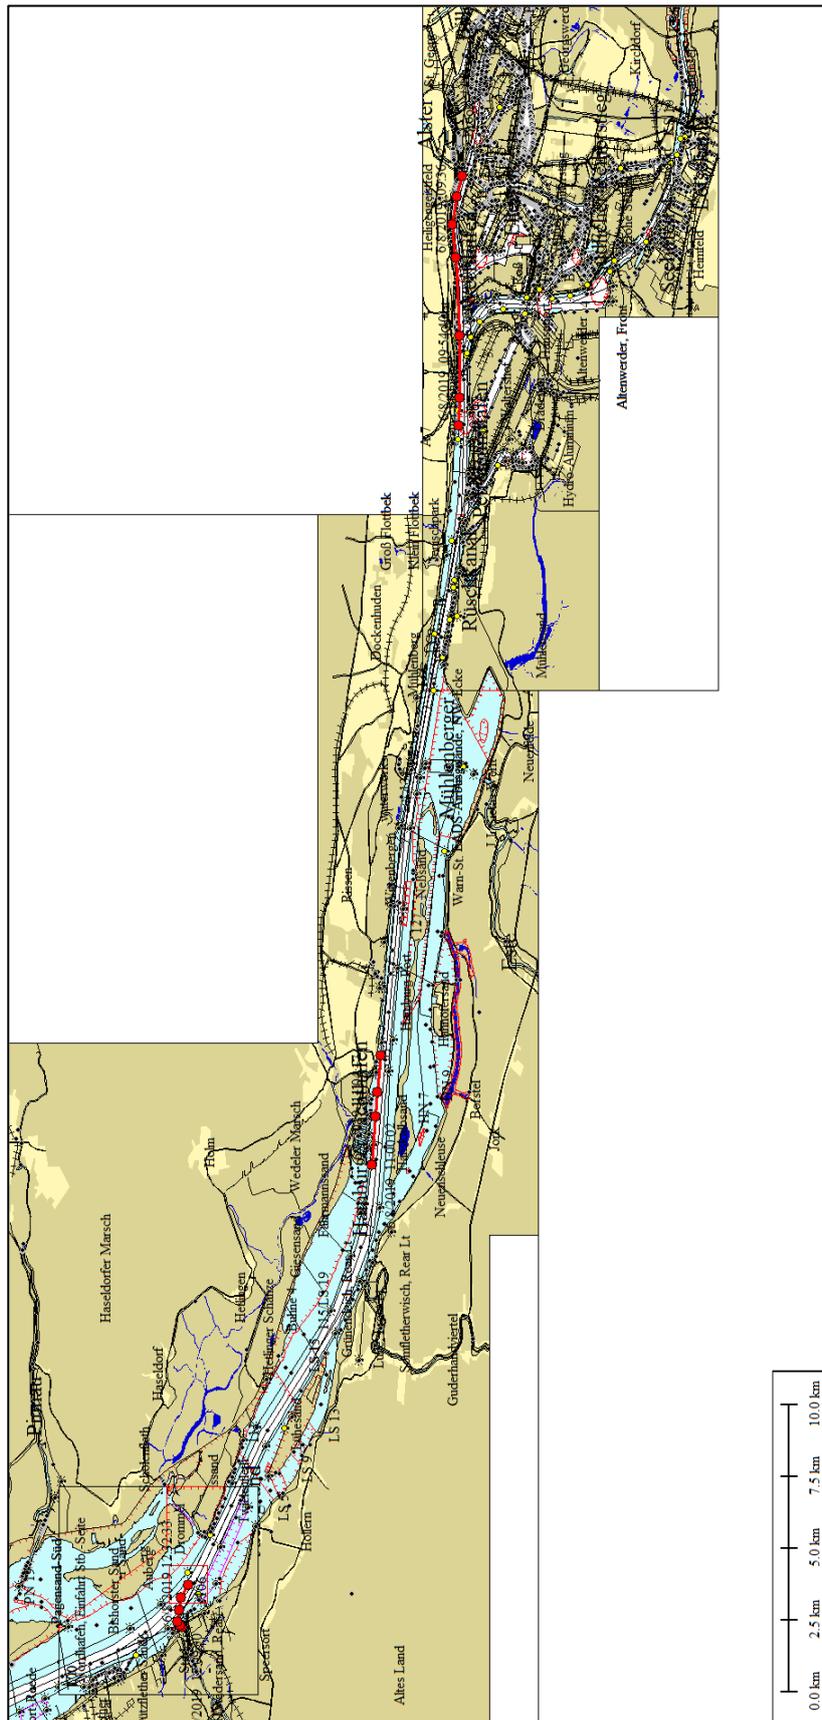
Abbildung 37: Gesamtfahrtverlauf

Abbildung 37 stellt mit dem Gesamtverlauf der Reise von No.5 ELBE vom Hamburger Hafen bis zur Schwinge-Mündung sehr deutlich dar, dass das AIS-Signal des Traditionsschiffs nicht ununterbrochen zu empfangen war.

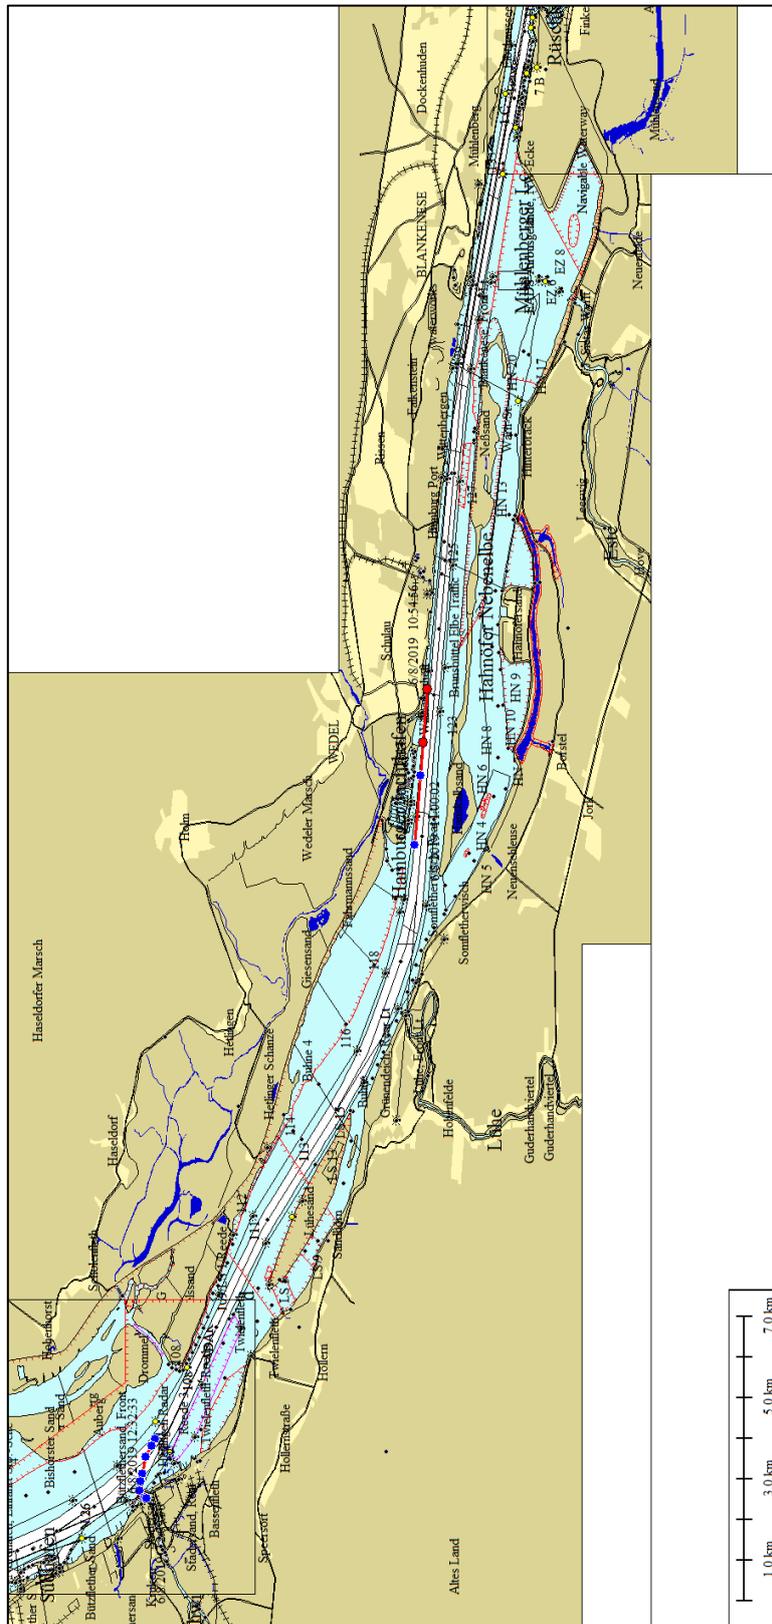
In Abbildung 39 wurden die vorhandenen AIS-Daten von Marine Traffic und MSG übereinander gelegt, um zu verdeutlichen, dass die Lücke nahezu identisch ist.

Abbildung 39: Überlagerung der AIS-Daten von MarineTraffic und MSG

Die folgenden zwei Tabellen zeigen die numerischen Werte, auf denen die oben dargestellten grafischen Darstellungen basieren. Nicht nur, dass die Daten an sich identisch sind, sondern auch die Unterbrechungen in den Aufzeichnungen. Nachdem um 11:04:17 UTC / 13:04:17 LT die letzte Position ausgesendet worden war, ist bis nach der Kollision keine Sendung mehr empfangen worden.

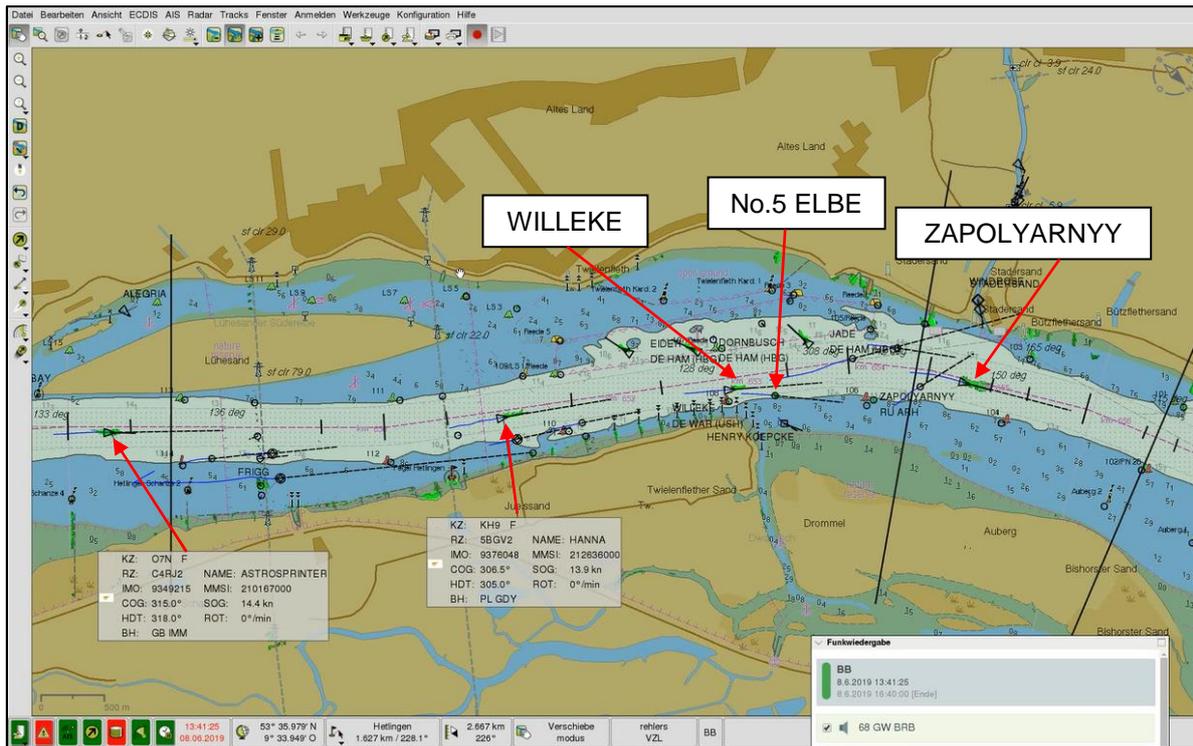
Abbildung 40: Ausgangssituation um 13:41 Uhr

In Abbildung 40 ist die Reihenfolge der beteiligten Schiffe als Ausgangssituation zu erkennen: ganz links im Bild (da das Bild nicht nordausgerichtet ist östlich²¹) die ASTROSPRINTER, vor ihr die HANNA, davor die WILLEKE und schließlich als erstes Schiff die ZAPOLYARNYY.

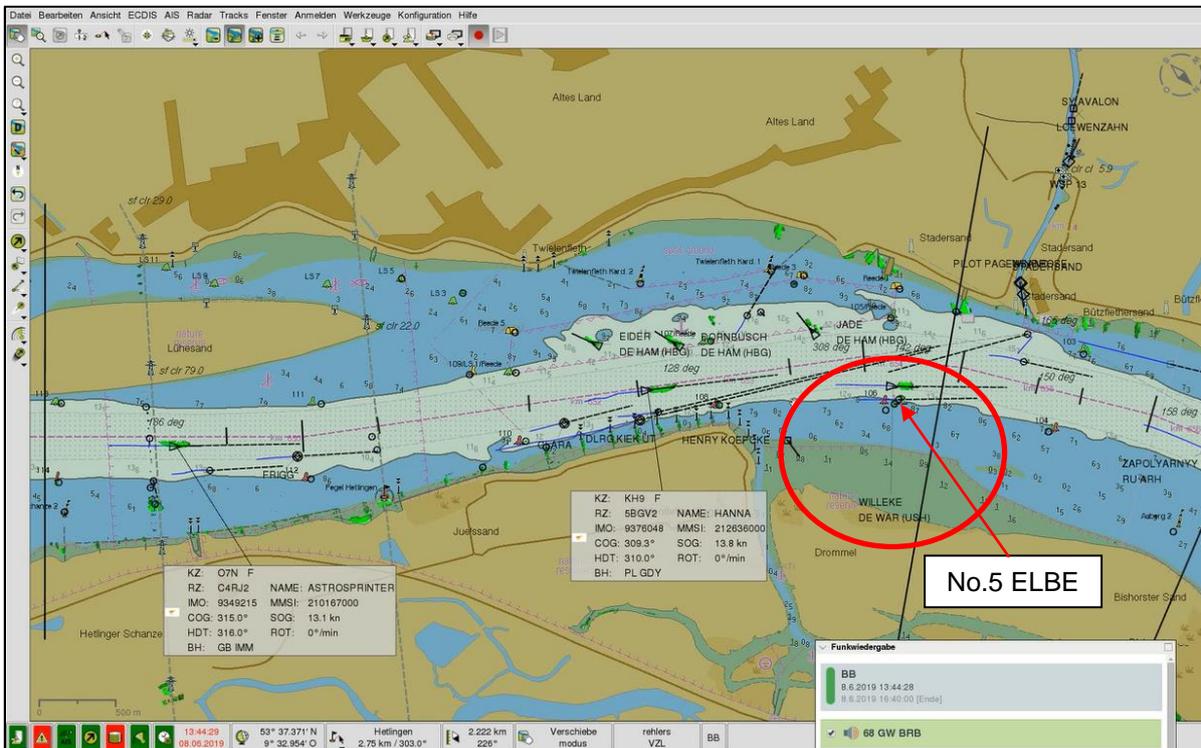
Abbildung 41: WILLEKE passiert No.5 ELBE um 13:44 Uhr

Abbildung 41 zeigt dann den Überholvorgang der WILLEKE an der No.5 ELBE. Deren Radarecho ist sehr klein unterhalb von dem der WILLEKE zu erkennen. Nach dieser Passage beginnt No.5 ELBE die Wende (Abbildung 42).

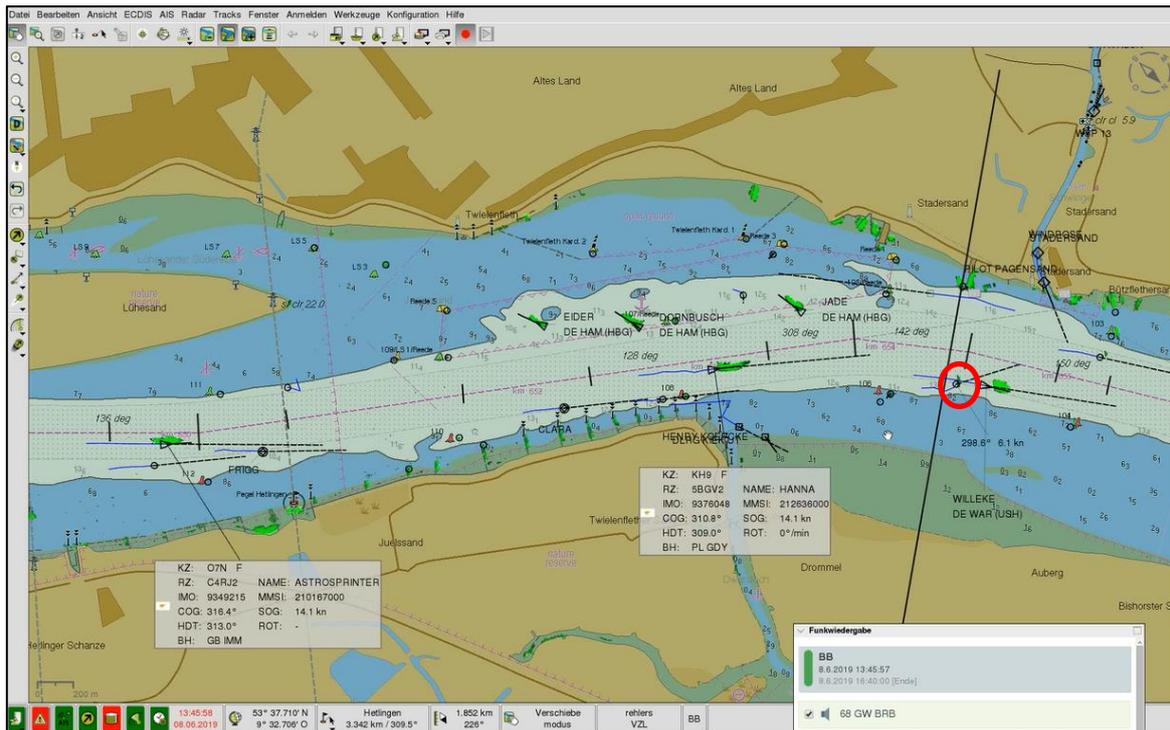
Abbildung 42: No.5 ELBE beginnt Wende um 13:46 Uhr

Der Abstand zur HANNA beträgt hier ca. 1200 m. Das heißt, die HANNA hat noch ca. drei Minuten, bis sie No.5 ELBE erreicht.

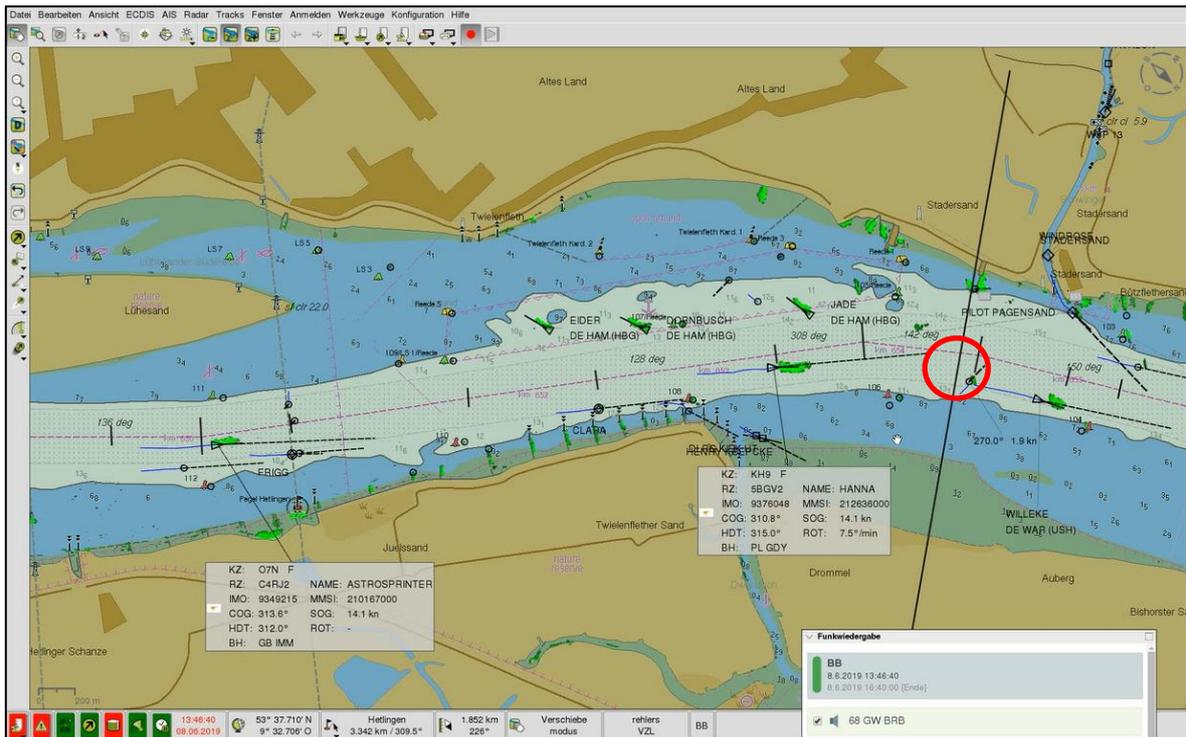
Der Kursvektor des Schoners zeigt gegen 13:46:40 Uhr einige Sekunden zum südlichen Ufer der Elbe, dann dreht er sich nach Osten und wird deutlich kleiner, also wird das Schiff langsamer. Abbildung 43 und Abbildung 44 zeigen auch den Zeitraum, in dem die Schäden an den Segeln aufgetreten sind.

Abbildung 43: Innenklüver von No.5 ELBE reißt

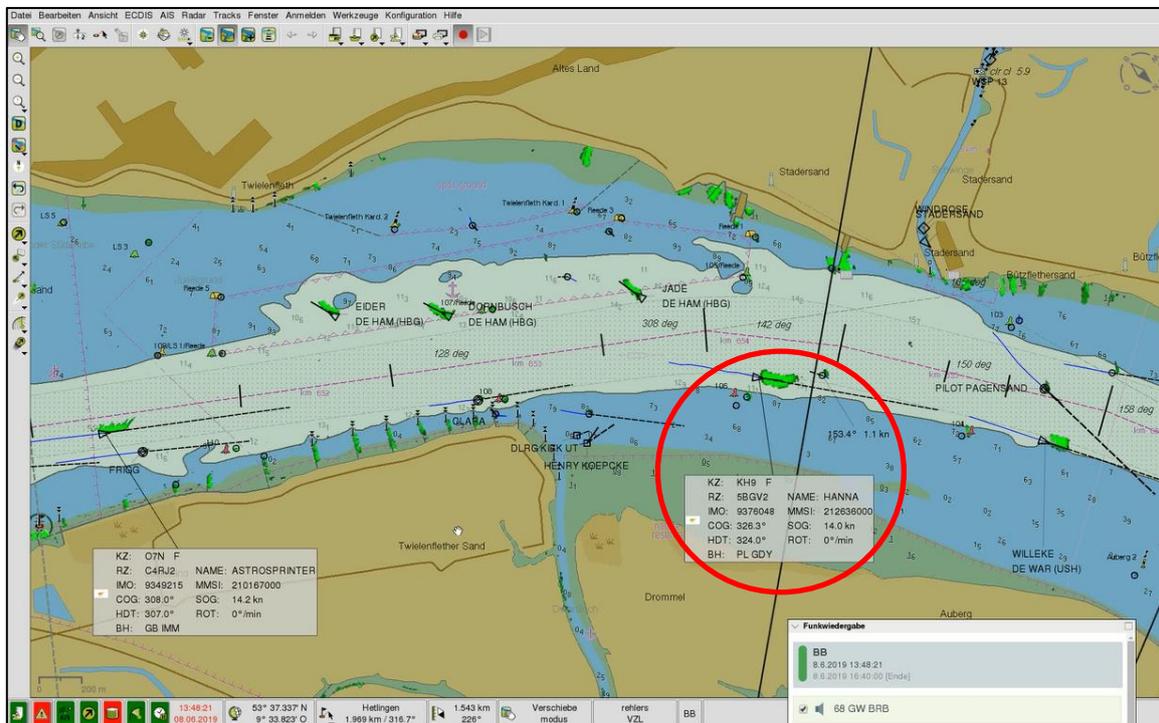
Abbildung 44: HANNA ruft No.5 ELBE

Laut den UKW-Aufzeichnungen der Vzk Brunsbüttel Elbe ruft gegen 13:48 Uhr der Lotse der HANNA zwei Mal die No.5 ELBE:

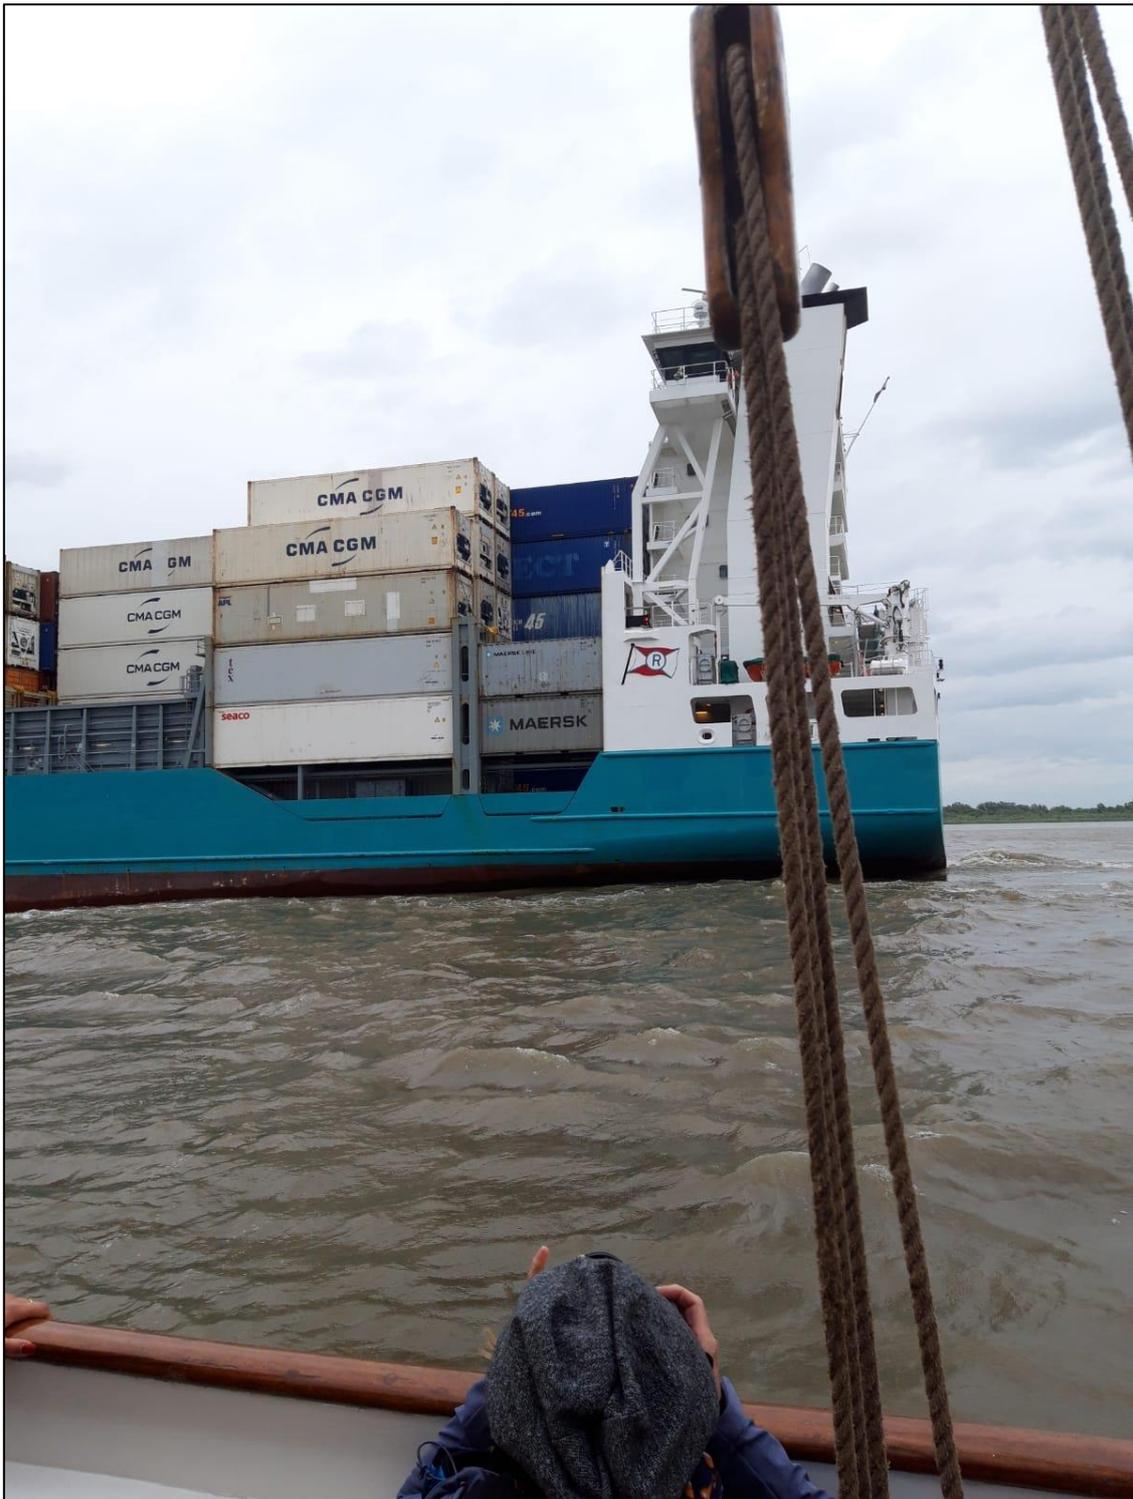
Abbildung 46: Foto für Abstandsberechnung

Der Lotse der HANNA schätzte einen Abstand von 20 m. Um diese Aussage zu untermauern, ließ sich die BSU durch das Institut für Photogrammetrie und GeoInformation (IPI) der Leibniz Universität Hannover mittels Photogrammetrie eines Fotos den Passierabstand ausrechnen. Dafür wurde das Foto einer Passagierin genutzt, das zufällig während der Passage der beiden Schiffe entstand (siehe Abbildung 46). Der so errechnete dichteste Abstand der beiden Schiffe voneinander betrug 32,1 m.

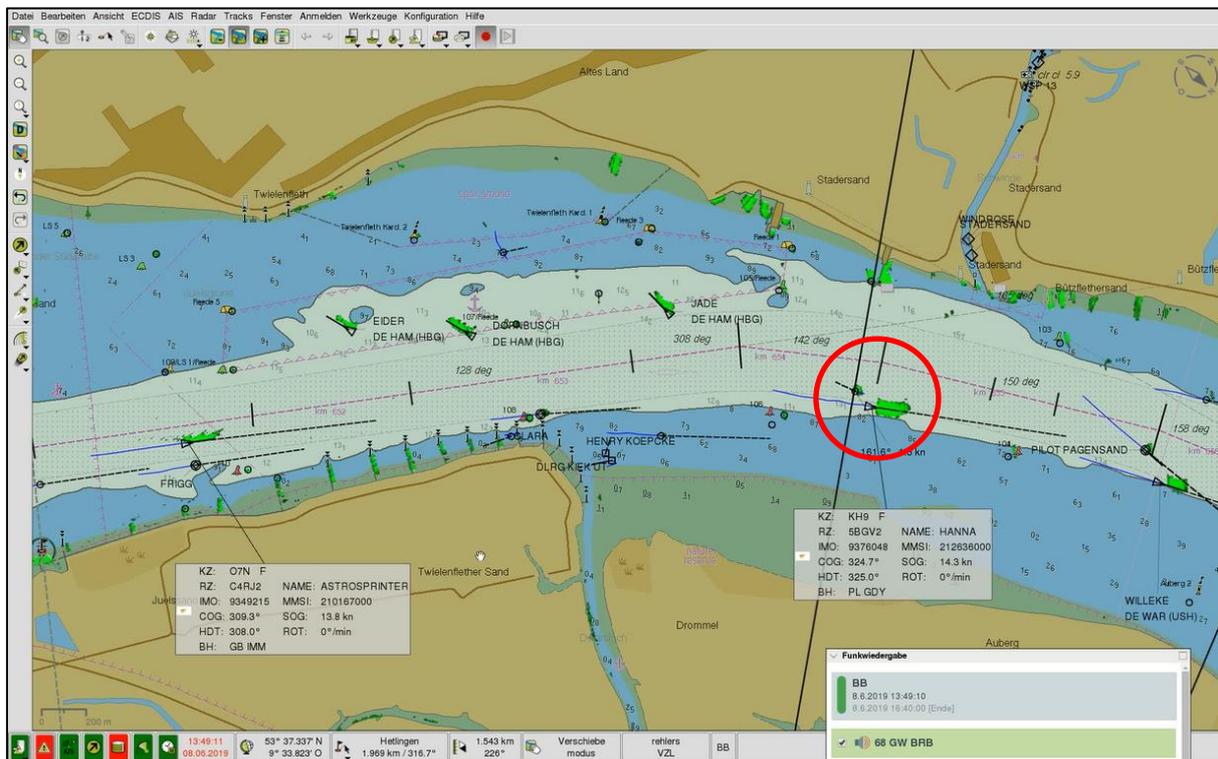
Abbildung 47: HANNA und No.5 ELBE haben sich passiert

Kaum hatten die beiden Fahrzeuge wieder mehr Abstand voneinander (siehe Abbildung 47), rief der Lotse der HANNA um 13:49 Uhr die Vzk Brunsbüttel Elbe, um sich über das aus seiner Sicht verantwortungslose Handeln des Traditionsschiffes zu beschweren.

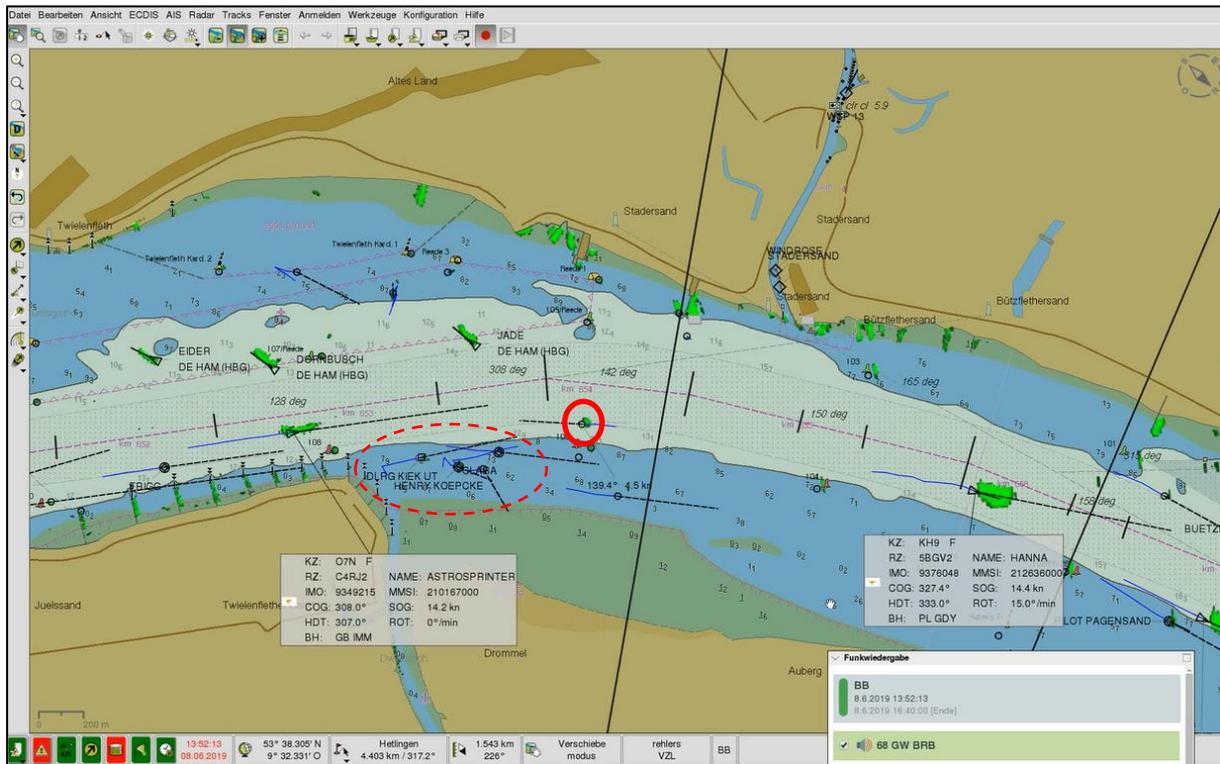
Abbildung 48 zeigt, dass No.5 ELBE auf der nördlichen Fahrwasserseite bleibt und der ASTROSPRINTER direkt entgegen fährt. Die Schiffsführung der ASTROSPRINTER musste daher von einer „grün-grün-Begegnung“, sprich Steuerbord-Steuerbord-Passage beider Schiffe ausgehen.

Abbildung 48: No.5 ELBE bleibt auf der falschen Fahrwasserseite

Die ASTROSPRINTER hat den Überholvorgang der FRIGG abgeschlossen (Abbildung 48). Nördlich des Fahrwassers sind die Fahrzeuge der DLRG und der Feuerwehr im Einsatz (gestrichelter Kreis).

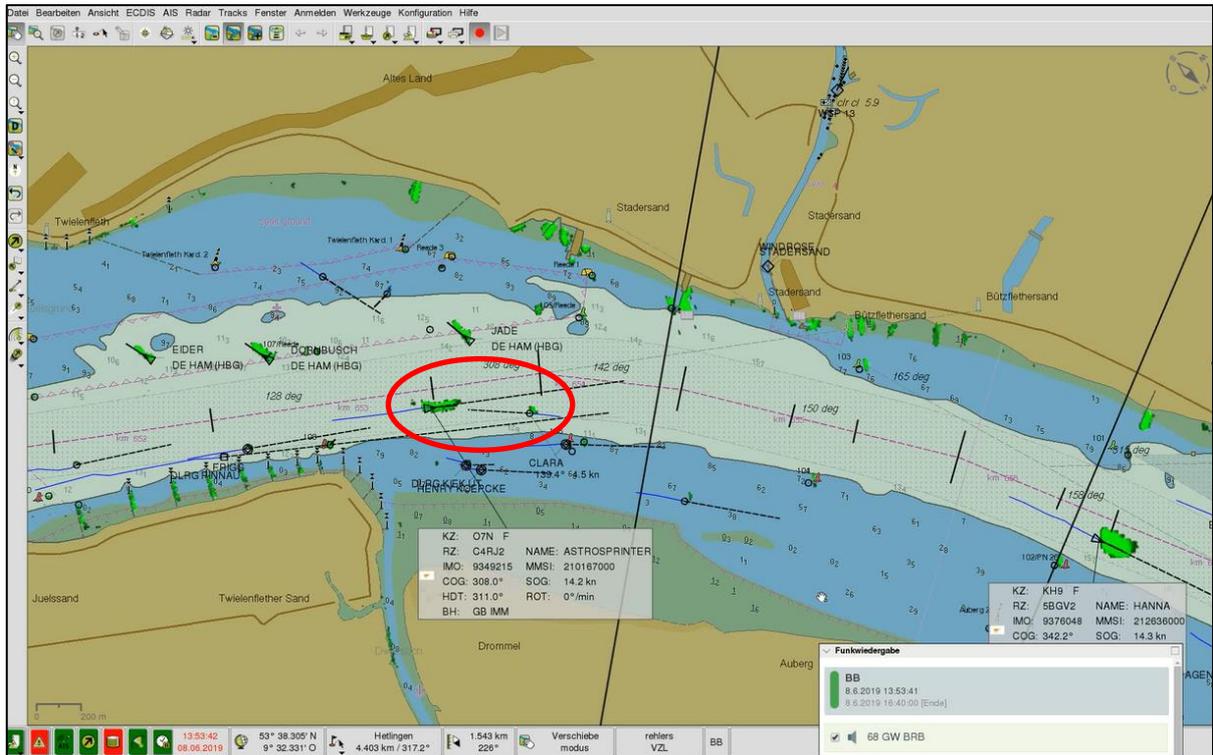
Abbildung 49 zeigt, wie sich No.5 ELBE und ASTROSPRINTER immer näher kommen²³. Nach der Beinahekollision mit der HANNA entsteht erneut ein Kollisionsrisiko. Abbildung 50²⁴ und Abbildung 51²⁵ stellen die Kollision beider Fahrzeuge um 13:54 Uhr dar.

Abbildung 49: 13:53:42 Uhr - Kollisionsfahr entsteht erneut
