Bundesstelle für Seeunfalluntersuchung
Federal Bureau of Maritime Casualty Investigation
Bundesoberbehörde im Geschäftsbereich des Bundesministeriums
für Verkehr und digitale Infrastruktur

Untersuchungsbericht 211/19

Sehr schwerer Seeunfall

Kollision
zwischen Traditionsschiff No.5 ELBE
und Containerschiff ASTROSPRINTER
auf der Elbe am 8. Juni 2019

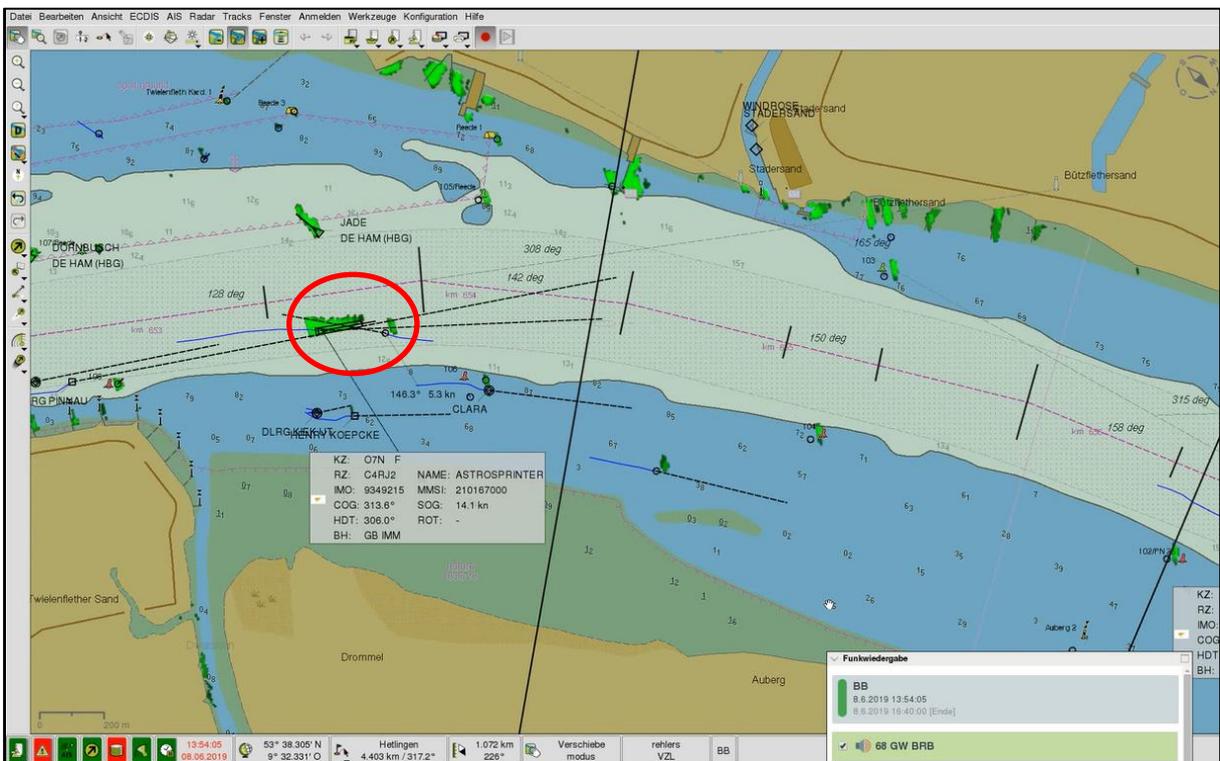
²⁴ Im Rahmen der Anhörungsphase kommentierte die GDWS im Sinne der Vzk:
 „Die Vektoren lassen immer noch auf eine Steuerbord-Steuerbord-Passage schließen, da die Astrosprinter ihren Kursänderungspunkt noch nicht erreicht hat. Nur mit dem Wissen, was in Kürze passieren wird, kann der Betrachter eine Steuerbord-Tendenz der No. 5 Elbe erkennen. Eine unmittelbare Gefahr ist noch nicht zu erkennen, wenn beide Fahrzeuge ihren Kurs beibehalten.“

Abbildung 50: 13:54:05 - Sekunden vor der Kollision

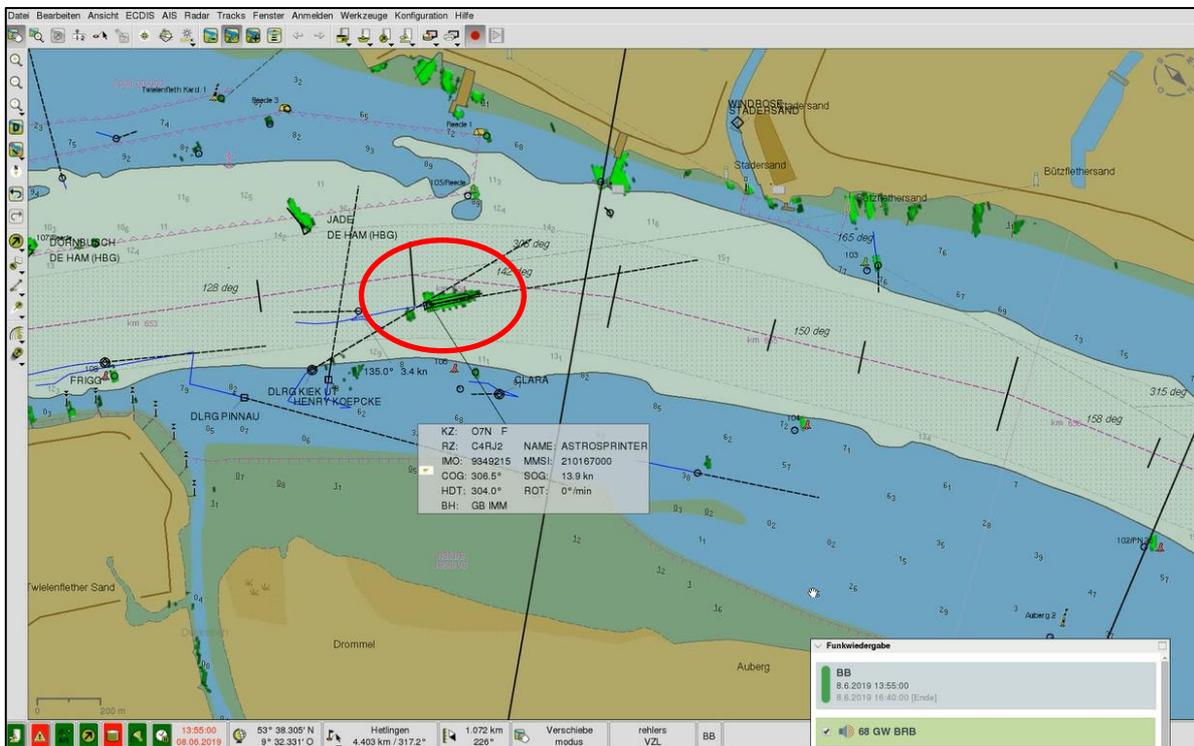
Abbildung 52: Schiffe haben sich wieder getrennt, KIEK UT auf dem Weg zum Havaristen
 Bereits eine Minute später, um 13:55 Uhr, haben sich die beiden Fahrzeuge voneinander getrennt. Abbildung 52 zeigt, wie das Motorrettungsboot KIEK UT der DLRG bereits zur Unfallstelle fährt.

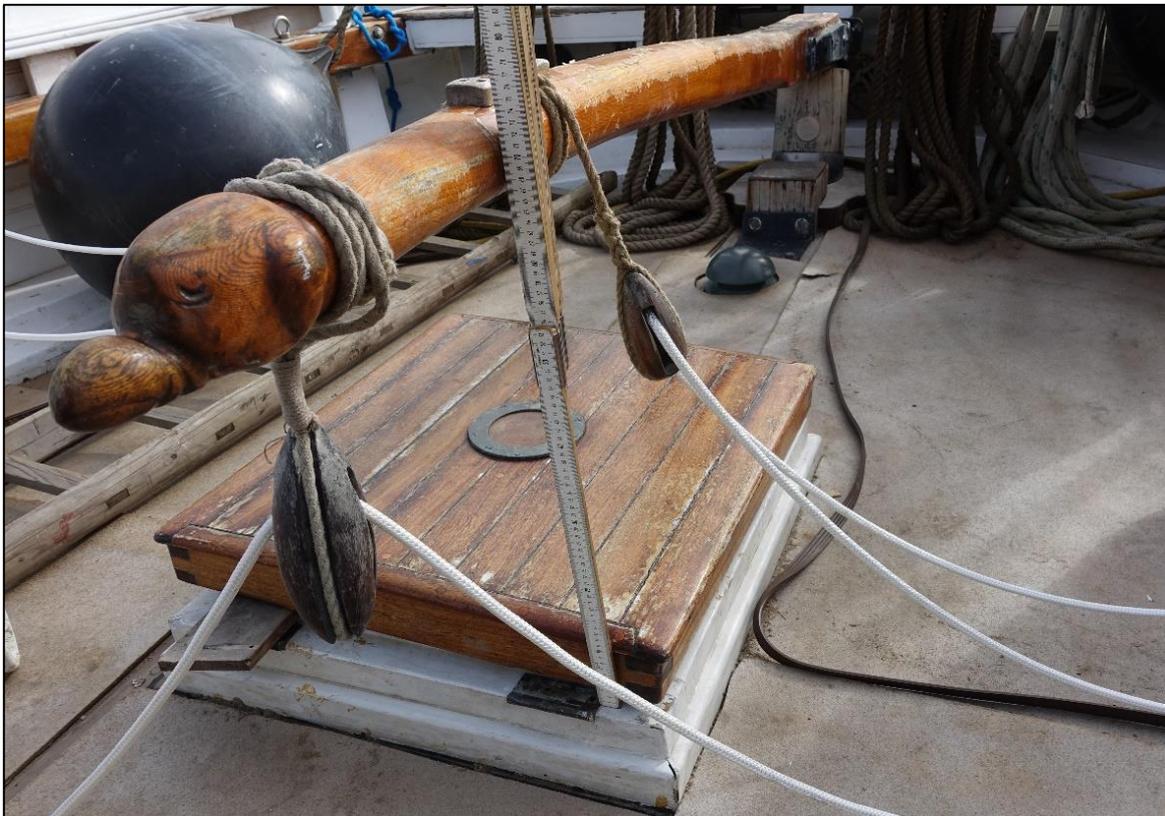
Abbildung 63: achtere Luke mit geschlossenem Deckel

Die Dienststelle Schiffssicherheit wird die Auflage erteilen, den Brandschutz- und Sicherheitsplan zu korrigieren.“

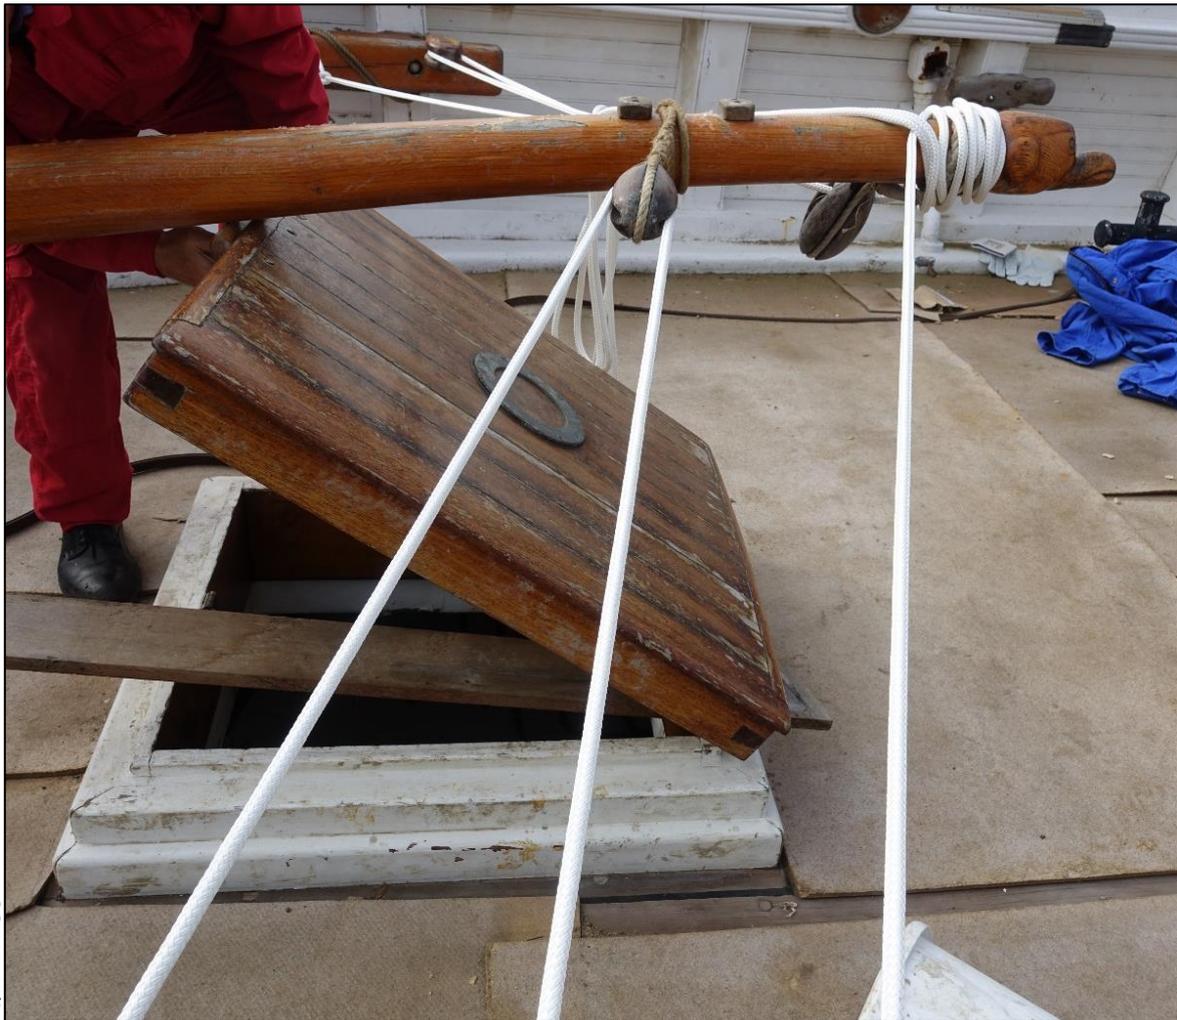
„Die Antriebskonzeption sieht vor, dass die Maschinen ausschließlich vom Decksfahrstand aus bedient werden. In der sehr engen, kaum begehbaren Achterpiek halten sich während der Fahrt keine Personen auf. Insofern ist ein Notausstieg hier entbehrlich.“

Abbildung 64: achtere Luke wird durch Pinne blockiert

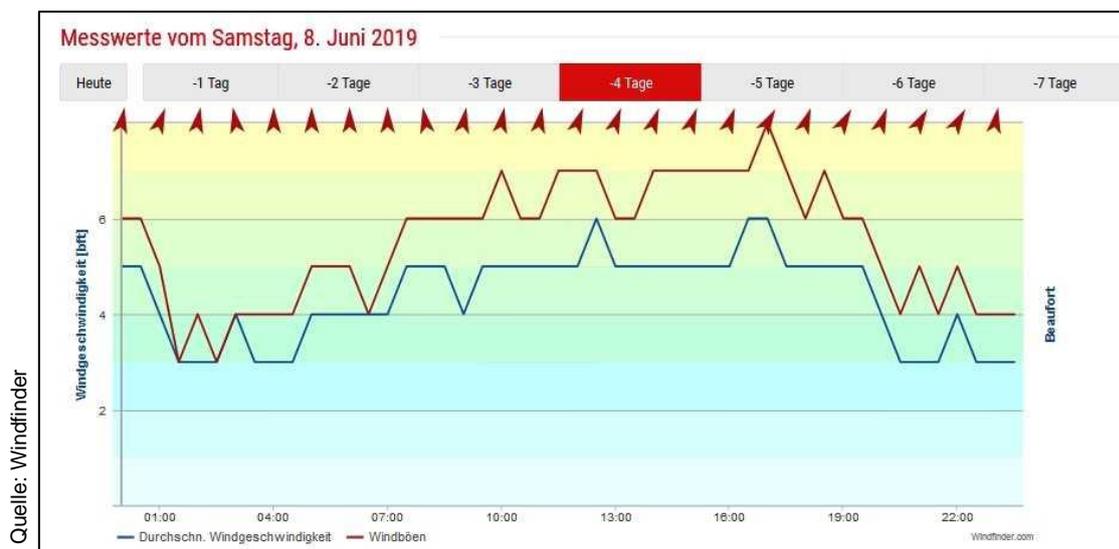
Abbildung 65: Messwerte für Windrichtung und –stärke bei Stadersand am 08.06.2019

Die durchschnittliche Windstärke lag demnach bei 5 Bft. Die Stärke der Böen betrug ca. 6 bis 7 Bft. Der Wind wehte aus südsüdwestlicher Richtung. Das entspricht den Feststellungen des DWD.

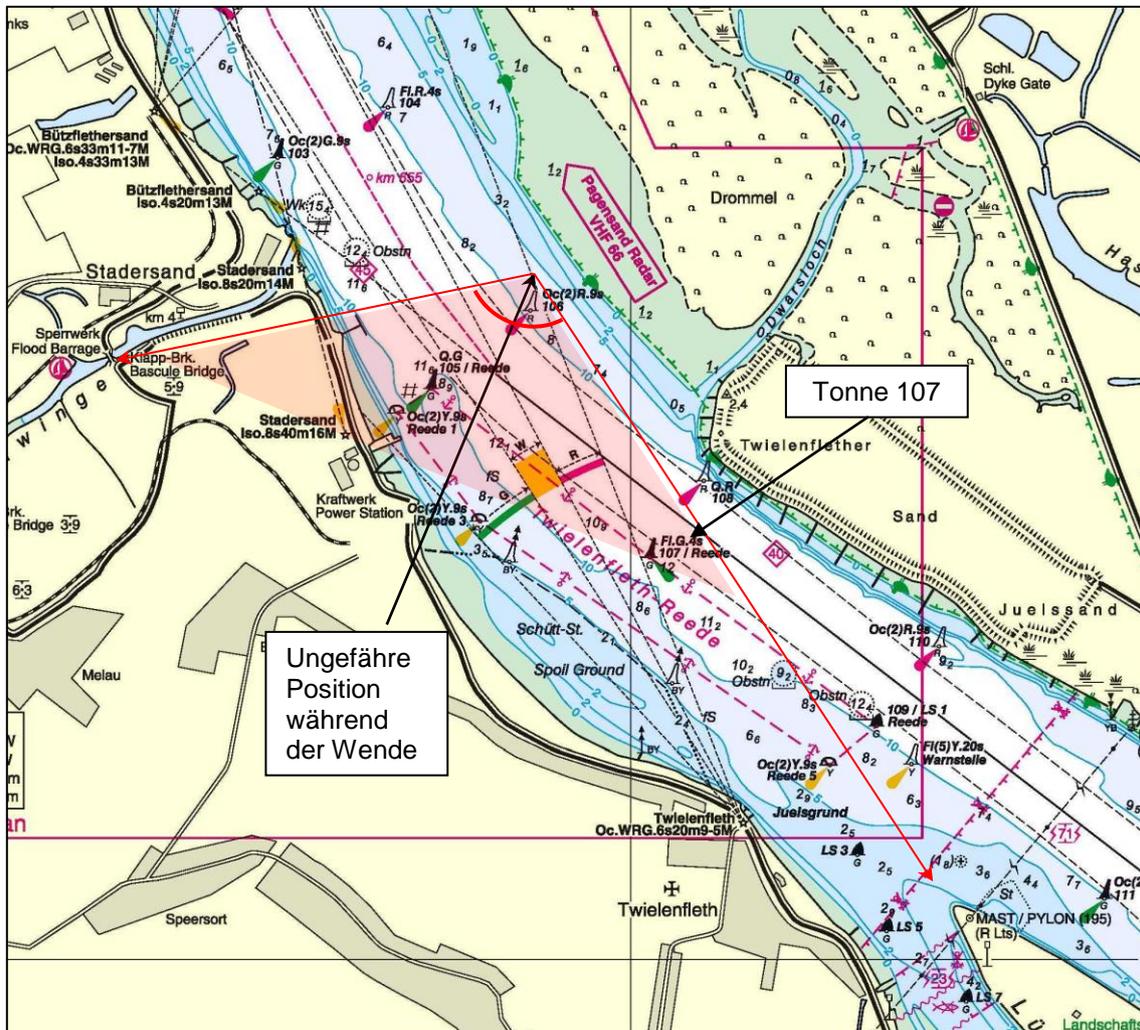
Abbildung 66: Wendewinkel der No.5 ELBE bezogen auf Tonne 106

Von den ermittelten Werten ausgehend wird deutlich, dass No.5 ELBE nur unter Segeln einen sehr langen Weg hätte zurücklegen müssen, um nach der Wende auf die richtige Seite der elbaufwärtsführenden Fahrwasserseite zu gelangen. Die Untersucher halten es für möglich, dass der Rudergänger der No.5 ELBE die Tonne 107/Reede (siehe Abbildung 66) vorausnahm.

Nicht ohne Wenden befahrbarer Bereich bei Windrichtung SSW (202,5°) und angenommenem Wendewinkel von 110°.

Der durch die No.5 ELBE unter Segeln befahrbare Bereich wird in Abbildung 66 dargestellt. Es wird klar, dass, auch ohne Wende, nur durch ein Anluven bzw. an den Wind gehen, schnell die richtige Fahrwasserseite hätte erreicht werden können.

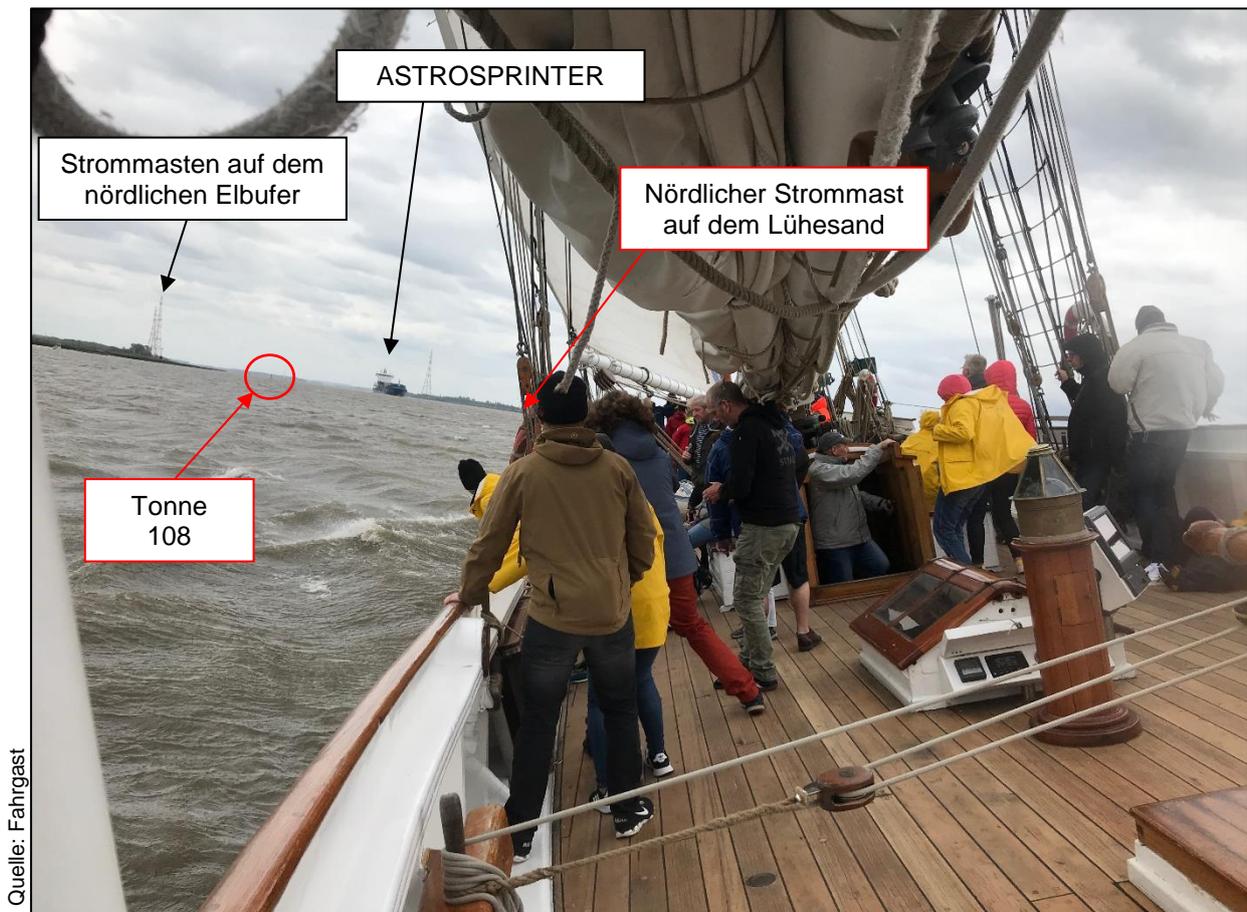
Abbildung 67: 13:52:28 Uhr - Situationsdarstellung

Abbildung 67 zeigt, wie die No.5 ELBE mit relativ dicht geholtem Schonersegel nach der Wende elbaufwärts fährt. Da die Aufnahme mit einem Smartphone gemacht wurde, gehen die Untersucher davon aus, dass die Aufnahmezeit der tatsächlichen Zeit entspricht.

Die Aufnahme wurde ca. zwei Minuten vor der Kollision gemacht. No.5 ELBE hält auf den nördlichen Strommast auf der Insel Lühesand zu. Die Tonne 108 ist erkennbar. No.5 ELBE steht leicht östlich der Deckpeilung der beiden Strommasten auf dem nördlichen Elbufer.

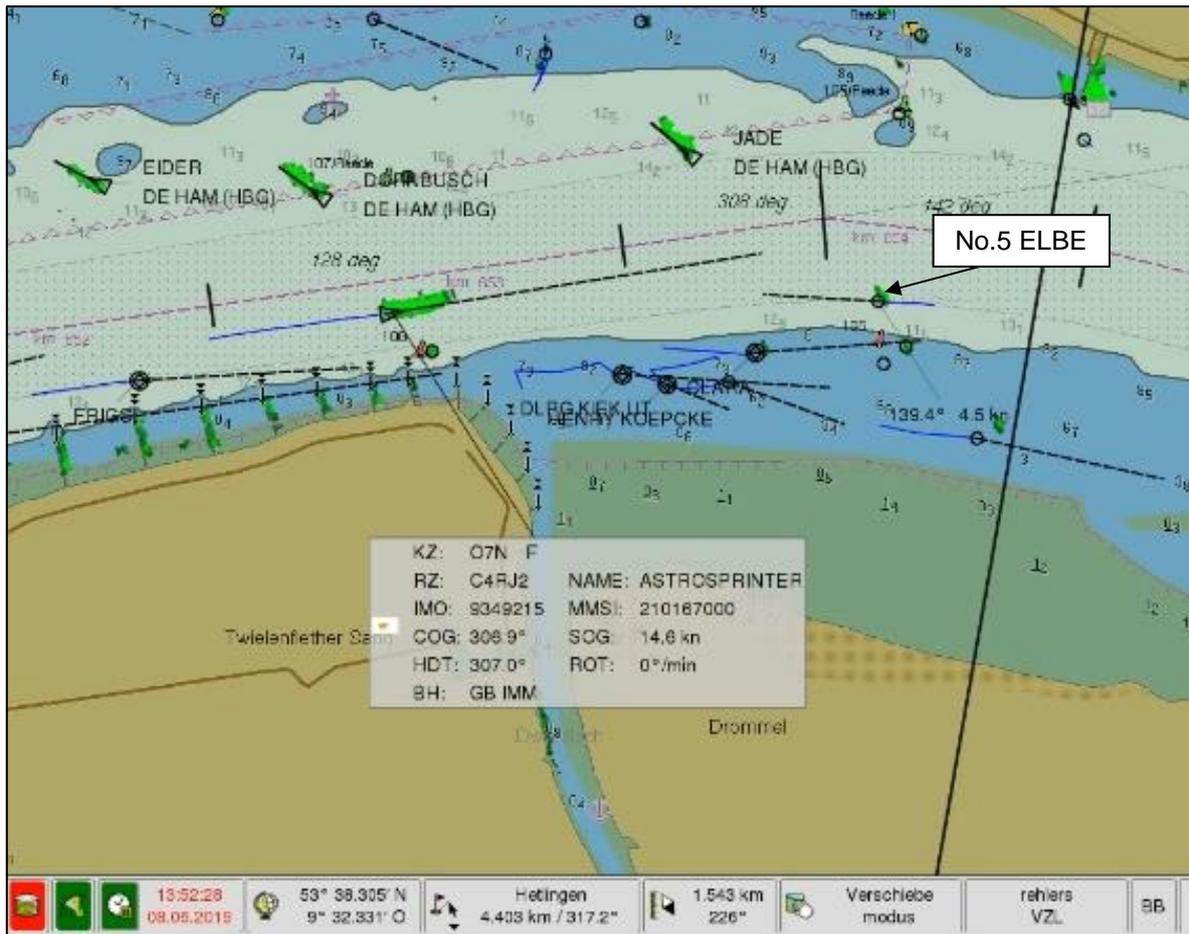
Abbildung 68: Radarbild der VzK Brunsbüttel von 13:52:28 Uhr

Das zu diesem Zeitpunkt passende Radarbild (Abbildung 68) zeigt No.5 ELBE auf dem nördlichen Rand der Trasse (gepunkteter Bereich des Fahrwassers). Die Tonne 106 ist gerade querab an Backbord passiert worden. Die ASTROSPRINTER hat die Tonne 108 Steuerbord querab.

Der jeweilige Vektor vor einem Fahrzeug gibt an, wo sich das Fahrzeug bei Beibehaltung der Geschwindigkeit und gleichbleibendem KüG in zwei Minuten befinden wird. Es ist ersichtlich, dass beide Fahrzeuge etwa um 13:54:28 Uhr gleichauf sein werden.

- Die BSU geht davon aus, dass ein solches Manöver nur bis zum Zeitpunkt der Abbildung 68 theoretisch möglich gewesen wäre, da der Abstand der beiden Fahrzeuge voneinander dies nur bis dahin mit akzeptabler Sicherheit möglich gemacht hätte. Andererseits war bei neutraler Betrachtung nicht zu erwarten, dass die Schiffsführung der ASTROSPRINTER in den geringen Abstand zwischen der No.5 ELBE und der Tonne 106 hineinfahren würde. Zumal dies zuvor ein energisches Manöver in Richtung des nördlichen Fahrwasserrandes nötig gemacht hätte, um der No.5 ELBE den nötigen Platz zu lassen.

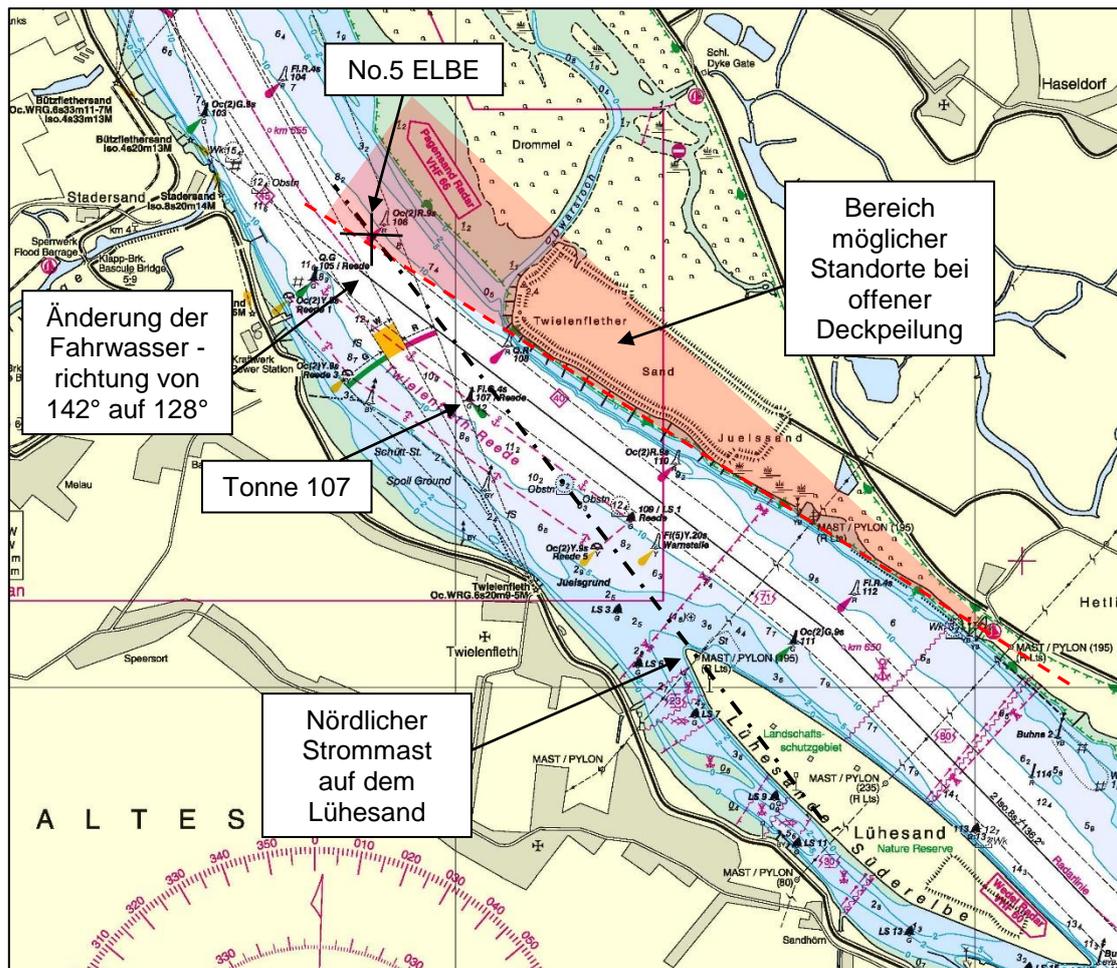
Abbildung 69: Ausschnitt aus Seekarte 47 des BSH
 Position der No.5 ELBE um 13:52:28 Uhr

Damit lässt sich die Position der No.5 ELBE und ihre Lage im Fahrwasser recht eindeutig in der Seekarte bestimmen (Abbildung 69). Die Peilung zum Strommast auf dem Lühesand beträgt ca. 143°. Trotz der Perspektive des Aufnahmestandortes der Abbildung 67 lässt sich feststellen, dass die Vorausrichtung der No.5 ELBE etwa diesem Wert entspricht.

Es lässt sich aus den Abbildung 68 und 69 erkennen, dass No.5 ELBE um 13:52:28 Uhr noch sehr weit von der Fahrwassermitte entfernt war und sich in der nächsten Minute weiter parallel zum Fahrwasserverlauf (Kartenkurs des Fahrwassers 142°) bewegte. Erst mit dem Abknicken des Fahrwassers auf Höhe der Tonne 105 (Kartenkurs 128°) war ein relevanter Gewinn an Wegstrecke in Richtung der Fahrwassermitte bzw. des elbaufwärtsführenden Fahrwassers möglich.

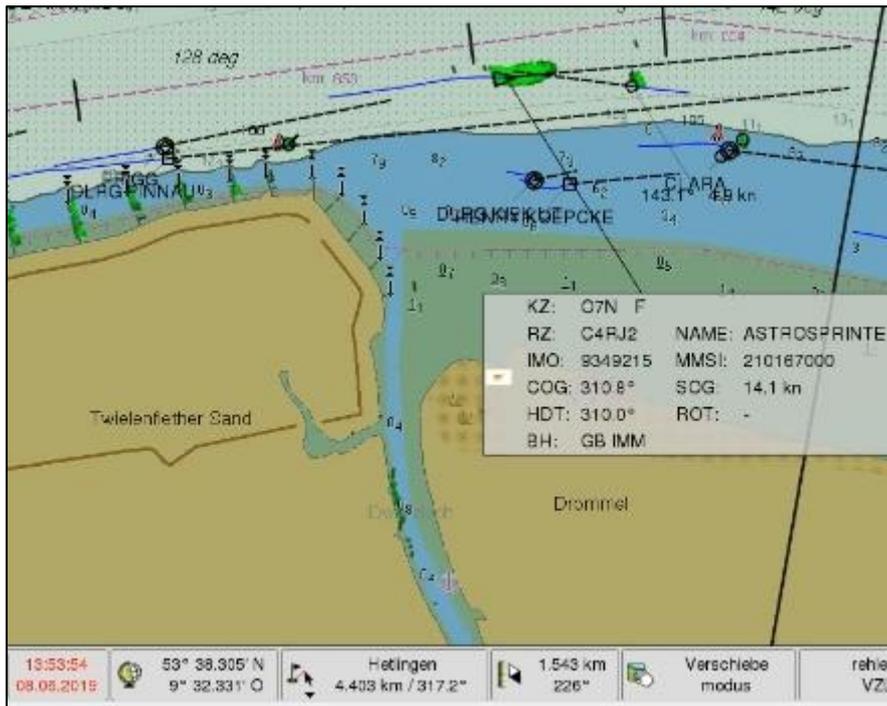
Abbildung 71: Radarbild der Vkz Brunsbüttel von 13:53:54 Uhr

Um 13:53:46 Uhr hatte sich der KüG der ASTROSPRINTER entsprechend angepasst (310,8°). Spätestens um 13:53:54 Uhr begann No.5 ELBE mit ihrer plötzlichen Kursänderung nach Steuerbord (Abbildung 71), die mit der Wende unmittelbar vor den Bug der ASTROSPRINTER führte (Abbildung 72). Es lässt sich feststellen, dass No.5 ELBE bis zu diesem Zeitpunkt den Abstand zur Fahrwassermitte nicht wesentlich verringert hatte.

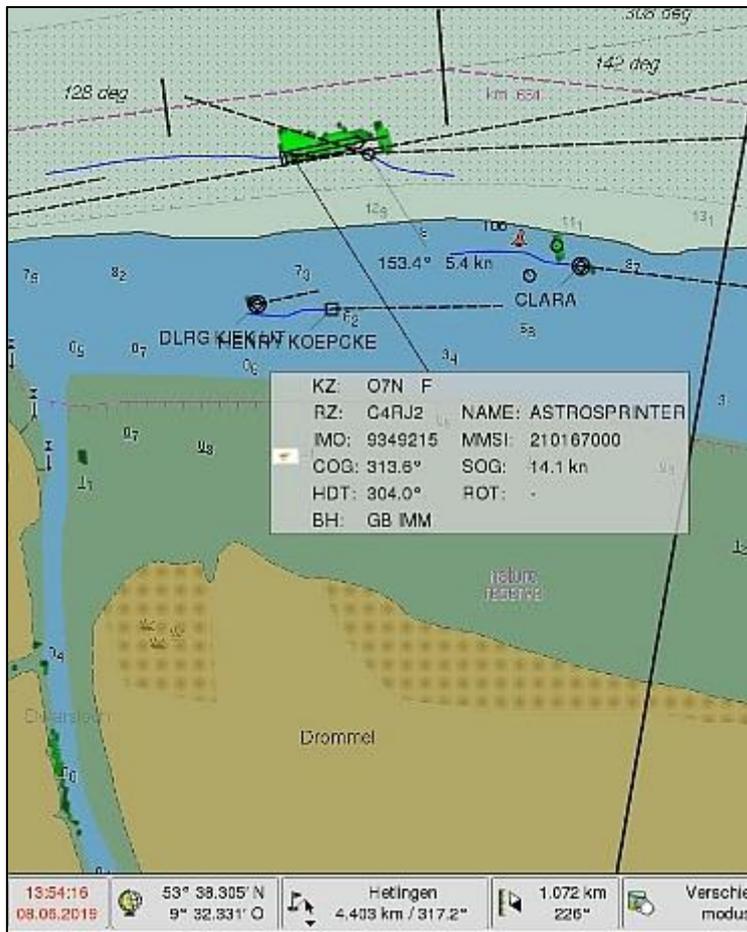
Abbildung 72: Radarbild der Vkz Brunsbüttel von 13:54:16 Uhr

- Durch die Schiffsführung der No.5 ELBE wurde eine Wende in Richtung der ASTROSPRINTER eingeleitet. Dieses Manöver brachte das Traditionsschiff vor den Bug der ASTROSPRINTER (Abbildung 72).

- Abbildung 72 zeigt mit den blauen Strichen hinter den Fahrzeugen den jeweiligen Verlauf des Kurses über Grund. Die BSU geht davon aus, dass es ohne das Anluven und die am Ende ausgeführte Kursänderung („das Abdrehen“) der No.5 ELBE lediglich zu einer sehr dichten Passage zwischen den beiden Fahrzeugen gekommen wäre.

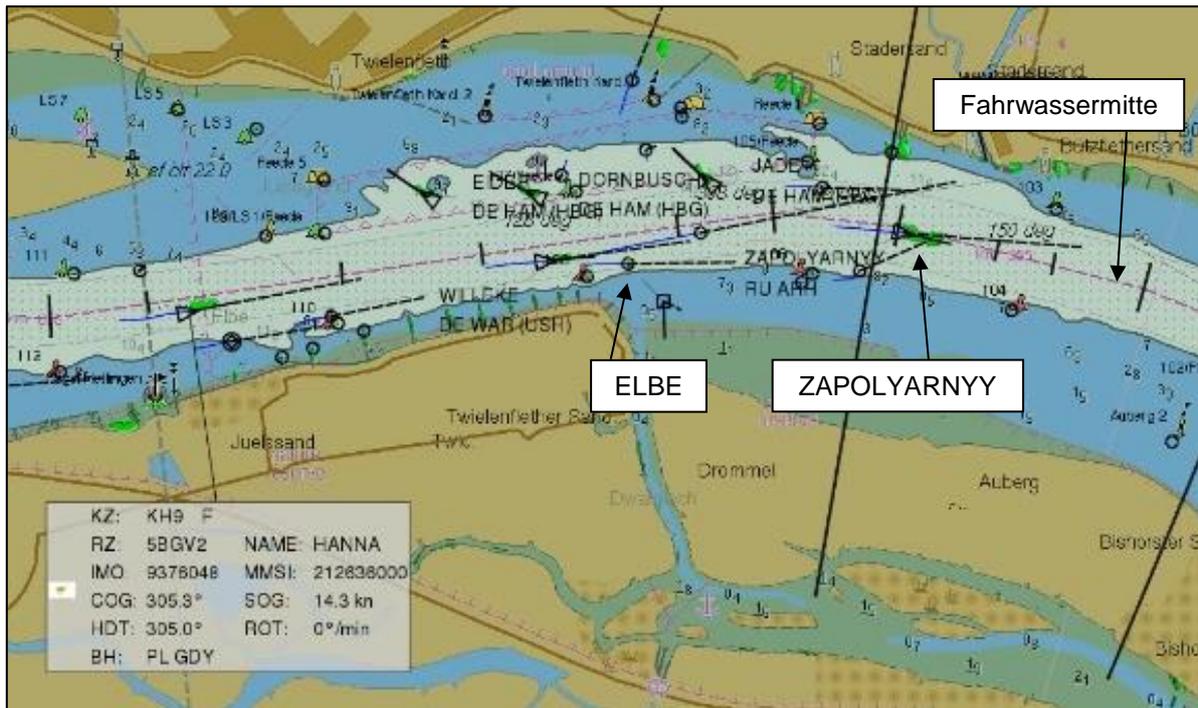
Die Schiffsführung der No.5 ELBE konnte also nicht davon ausgehen, dass die Schiffsführung der ASTROSPRINTER aufgrund der anstehenden Kursänderung eine Passage der beiden Fahrzeuge an der jeweiligen Backbordseite anstreben würde. Vielmehr wäre zunächst davon auszugehen gewesen, dass die ASTROSPRINTER ihren Kurs bis zum Kursänderungspunkt beibehalten würde. Dieser Fahrtverlauf lässt sich beispielsweise bei der ZAPOLYARNYY beobachten (Abbildung 73).

Abbildung 73: ZAPOLYARNYY folgt dem Fahrwasserverlauf
 Radarbild der Vzk Brunsbüttel von 13:40:50 Uhr

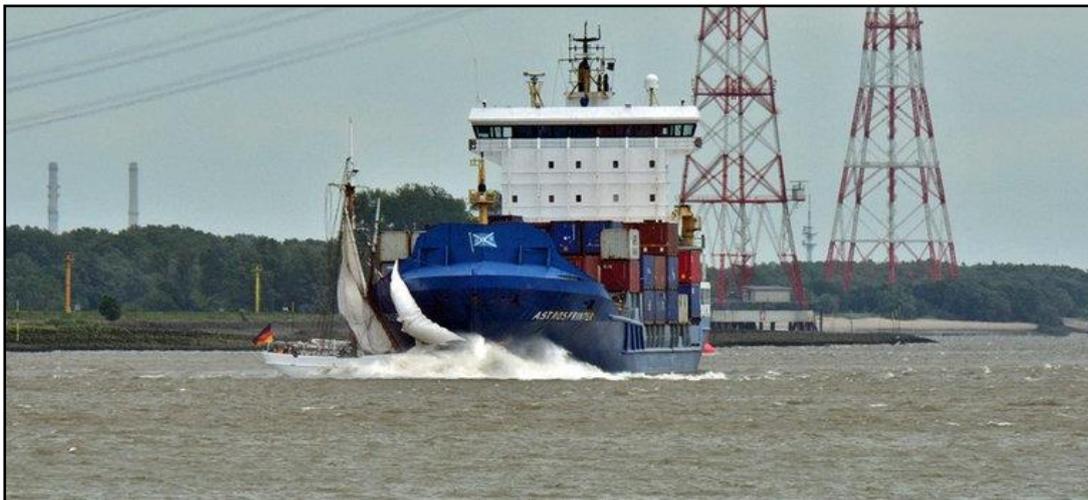
Am Nachmittag des 08.06.2019 ereignete sich im Fahrwasser der Elbe oberhalb der Mündung des Elbenebenflusses Schwinge eine Kollision zwischen dem TS „No.5 ELBE“ und dem elbabwärts dem Fahrwasserverlauf folgenden MV „CMS ASTROSPRINTER“. Die „NO. 5 ELBE“ erlitt im Vorschiffsbereich unterhalb der Wasserlinie an B.B.-Seite mehrere Risse im Bereich der Plankenstöße. Dieses führte zu einem starken Wassereintritt ins Schiffsinnere. Die Schwimmfähigkeit konnte weder mit Bordmitteln noch mit zusätzlichen Hilfspumpen aufrechterhalten werden, so dass das Schiff später im Mündungsbereich des Nebenflusses Schwinge sank. Darüber hinaus wurde die Takelage stark beschädigt. Der vordere Mast mit den Topspieren knickte ein. Mehrere Personen wurden bei diesem Unfall verletzt.

Fig. 1: TS „NO. 5 ELBE“ kollidiert mit MV „CMS ASTROSPRINTER“

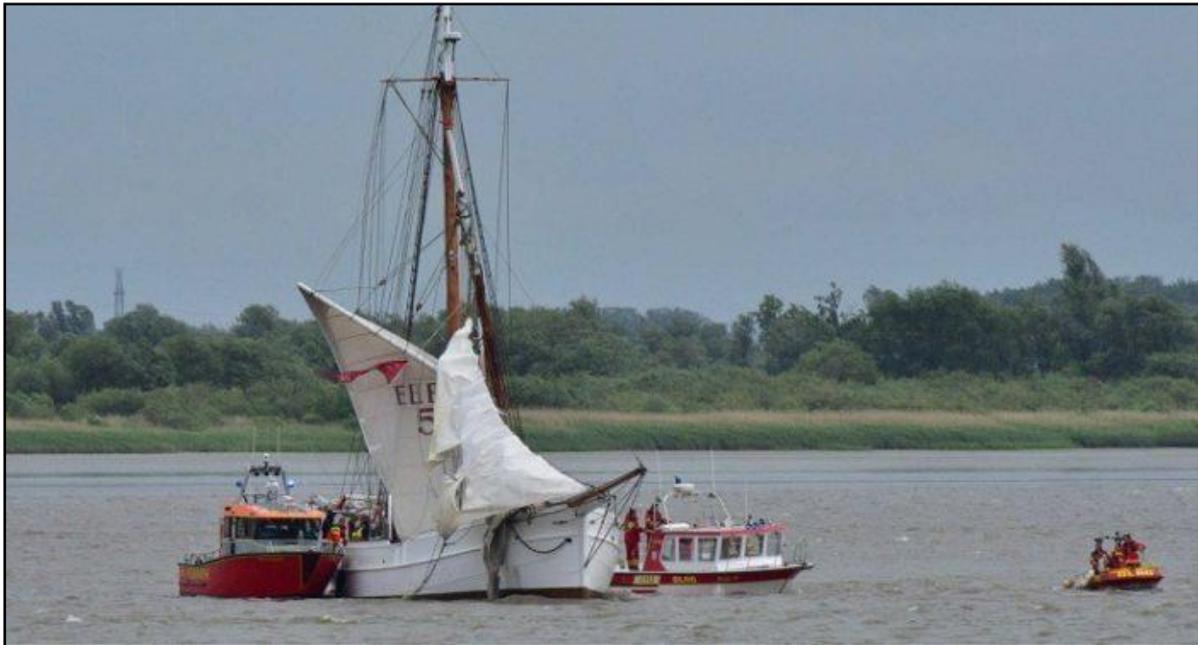
Fig. 2: TS „NO. 5 ELBE“ Unmittelbar nach der Kollision

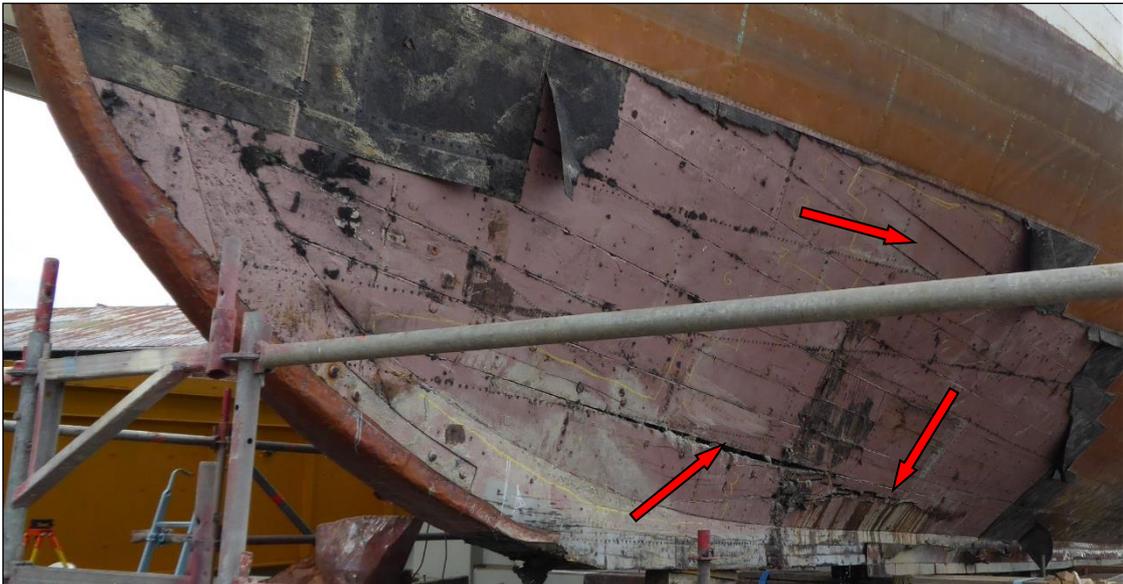
Fig. 8

Nach dem weiteren Entfernen der Kupferbeplattung wird ein größerer Schaden der Außenbeplankung sichtbar. Die erste Panke oberhalb des Kiels ist im hinteren Bereich eingerissen. Auch oberhalb der Schleifspuren durch den Wulstbug sind Planken gelöst und sicherlich nicht mehr wasserdicht gewesen.

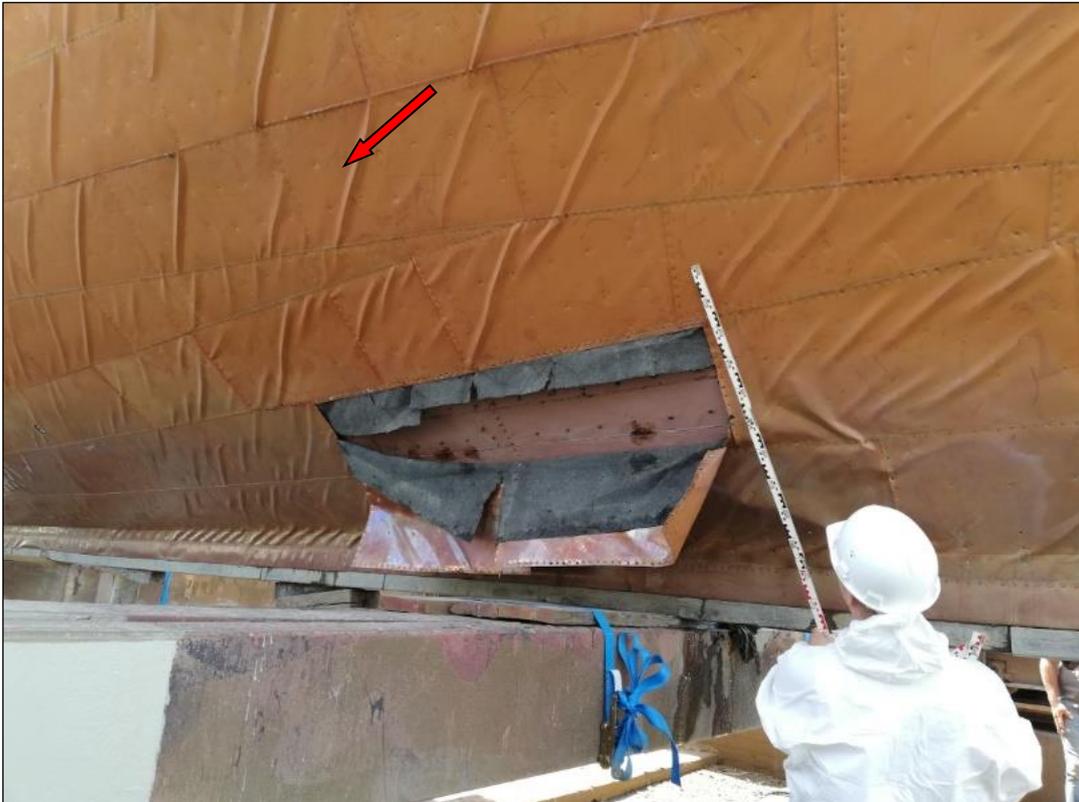
Fig. 10

An B.B. Seite ist die Kupferbeplattung ebenfalls großflächig gewellt.

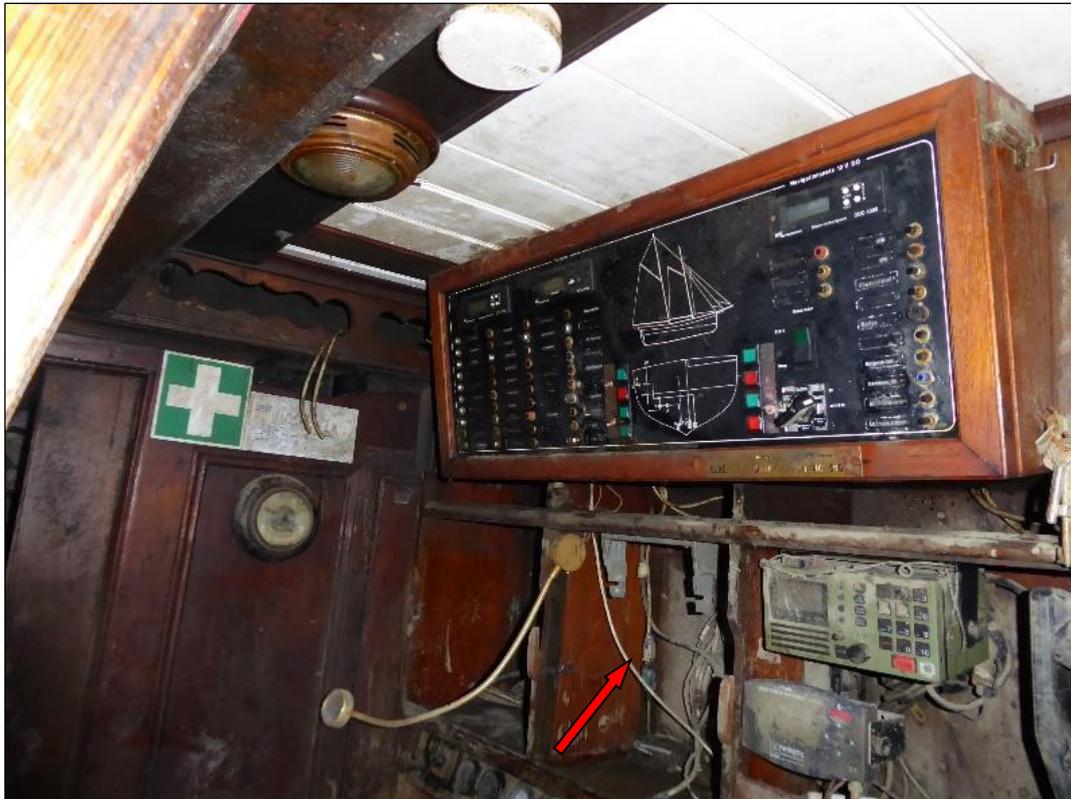
Fig. 12

Im Schiffsinernen ist die gesamte Technik sowie der Holzinnausbau durch das Sinken stark in Mitleidenschaft gezogen worden. Viele Komponenten der Elektrik als auch der Technik sind als Totalschaden anzusehen.

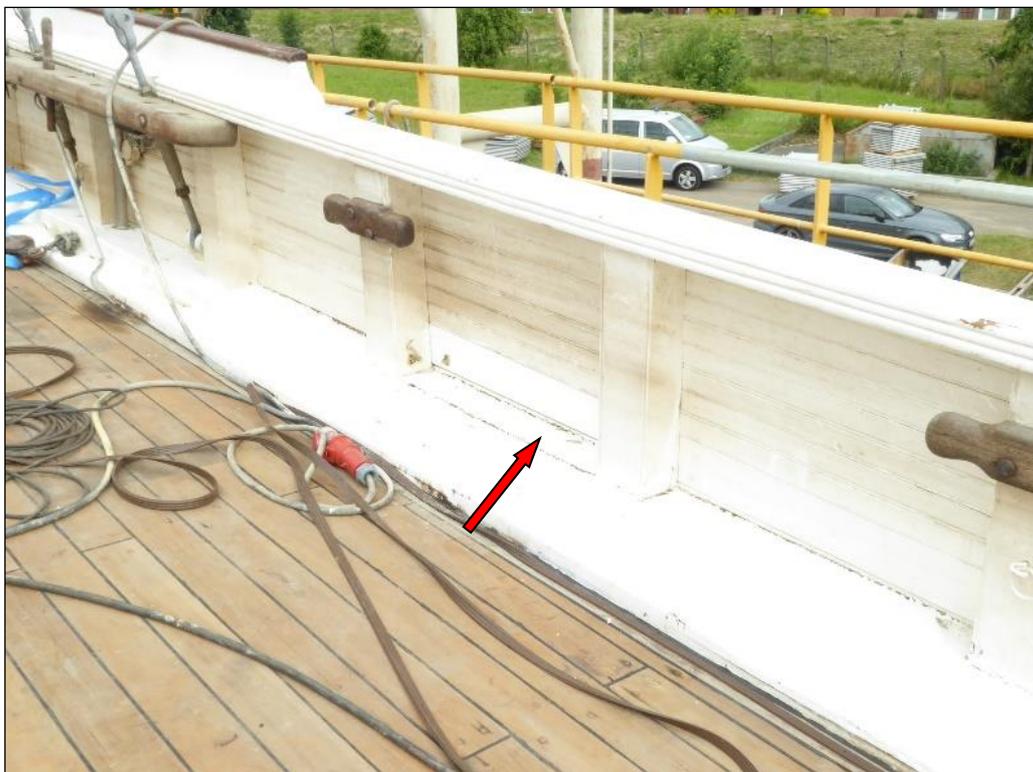
Fig. 14

Risse im Bereich des Holz-Dollbordes auf beiden Seiten im Vorschiffs- und Mittschiffsbereich

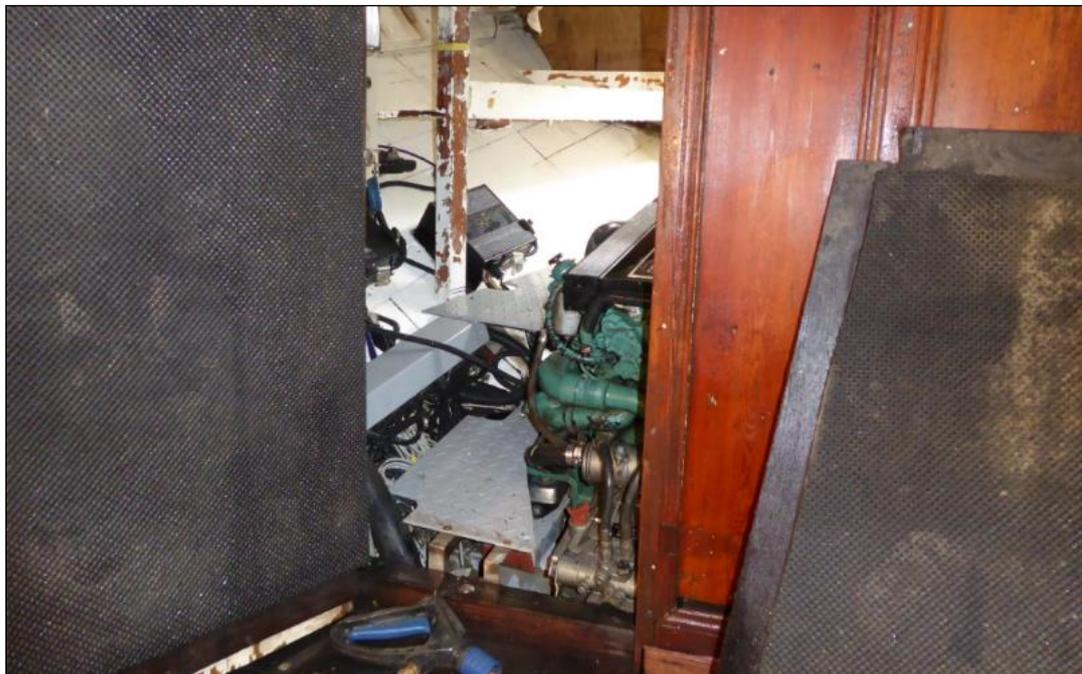
Fig. 23

Hintere Motorraumabtrennung: kein wasserdichtes Schott

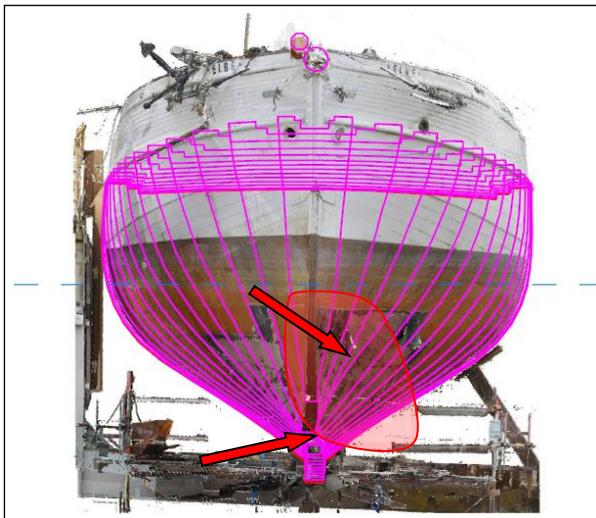
Bei der Betrachtung der eingescannten Kontur wird eine deutliche Verformung der Form des Vorschiffes an B.B.-Seite in den Bereichen Spt.18-23 festgestellt. Es wird eine asymmetrische Verformung von bis zu 170 mm im Bereich des Spt. 20 gemessen.

Fig. 39: Bereiche der größten Verformung an B.B

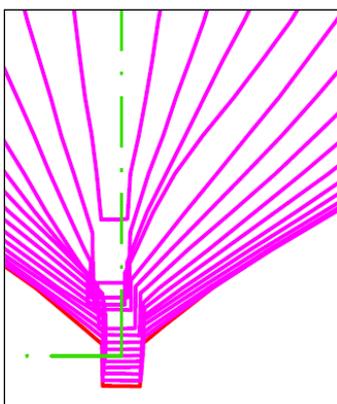
Fig. 41: Detailskizze: Verformungen bis zu 170mm

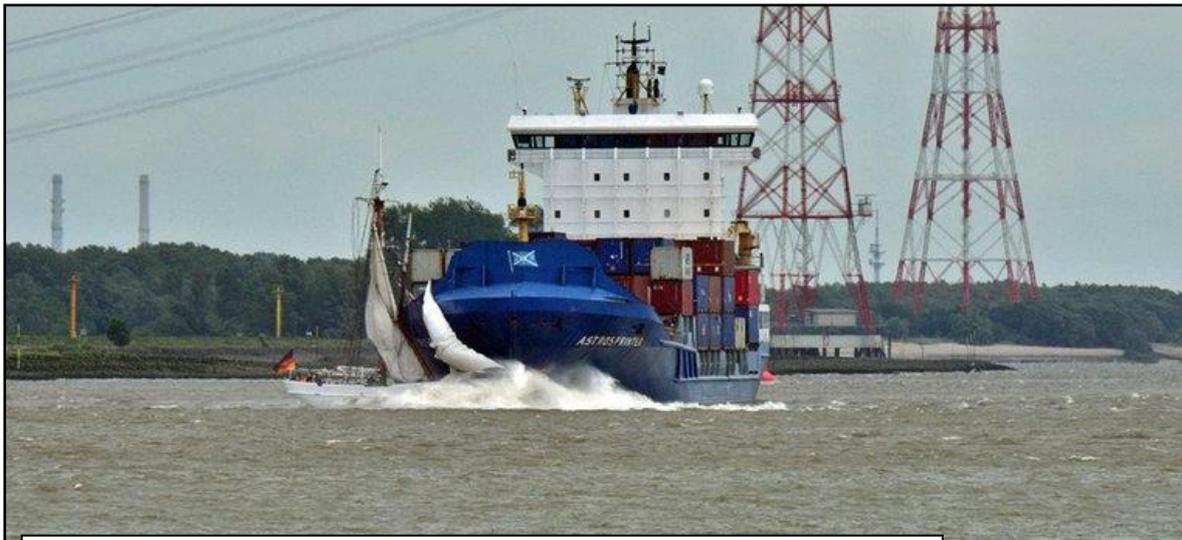
Fig. 1: TS „NO. 5 ELBE“ kollidiert mit MV „CMS ASTROSPRINTER“

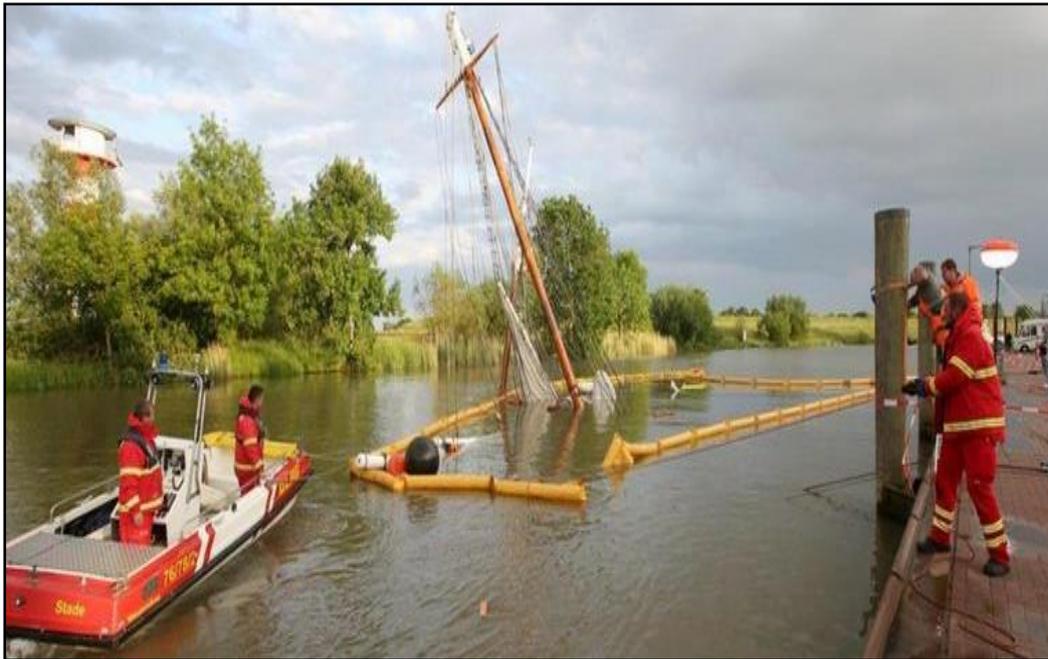
Fig. 2: TS „NO. 5 ELBE“, vollständig gesunken im Mündungsbereich des Nebenflusses Schwinge
