Bundesstelle für Seeunfalluntersuchung
Federal Bureau of Maritime Casualty Investigation
Bundesoberbehörde im Geschäftsbereich des Bundesministeriums
für Digitales und Verkehr

Untersuchungsbericht 23/20

Weniger schwerer Seeunfall

**Ladungsunfall
(Verlust zweier Mobilkrane)
auf der
JUMBO VISION
am Liegeplatz im Hafen Rostock
am 31. Januar 2020**

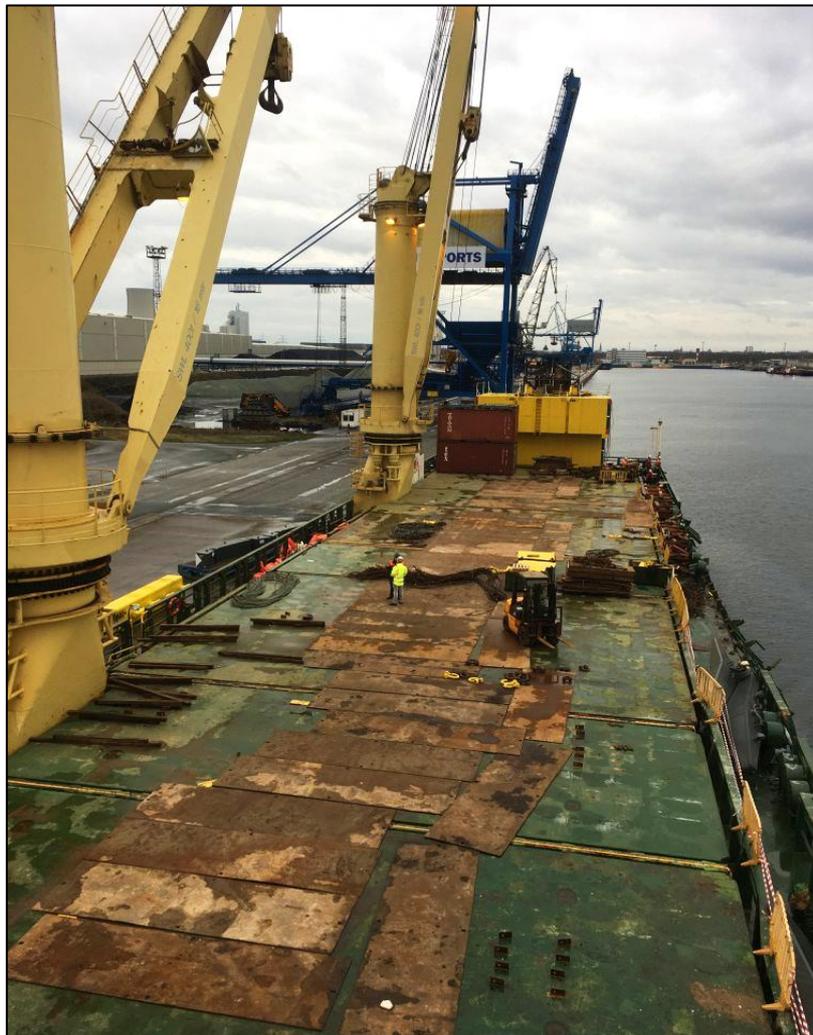
Abbildung 5: an Deck ausgelegte Stahlplatten
(Blick nach achtern; Aufnahme nach dem Unfall)

Es wurden Stahlplatten zur Lastverteilung ausgelegt, auf denen die Fahrwerke der Krane später größtenteils stehen sollten (siehe Abbildung 5). Die Platten waren bereits im vorherigen Hafen Antwerpen an Bord genommen worden.

An Deck waren die Stahlplatten noch so zu sehen, wie sie unmittelbar nach dem Unfall gelegen hatten. Hierbei fielen besonders vier Platten auf, die sich nicht mehr mittschiffs befanden, sondern an den seewärtigen Rand geschoben worden waren (siehe Abbildung 19, auch Abbildung 5). Alle anderen Platten lagen noch in ihrer ursprünglichen Position.

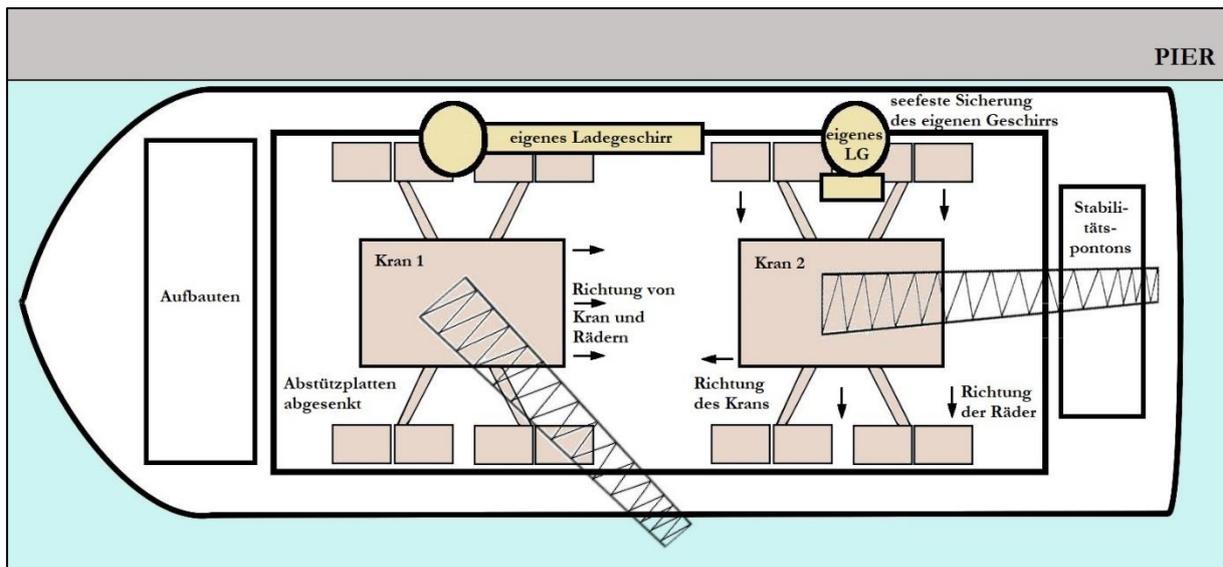
Abbildung 9: Prinzipskizze: Positionen der Krane an Deck direkt vor dem Unfall (Länge-Breite-Verhältnis verzerrt dargestellt.)

Kran 2 war gerade ein kurzes Stück nach achtern verfahren worden und stand nun mit angehobenen Stützen mittschiffs (siehe Abbildung 8 und Abbildung 9).

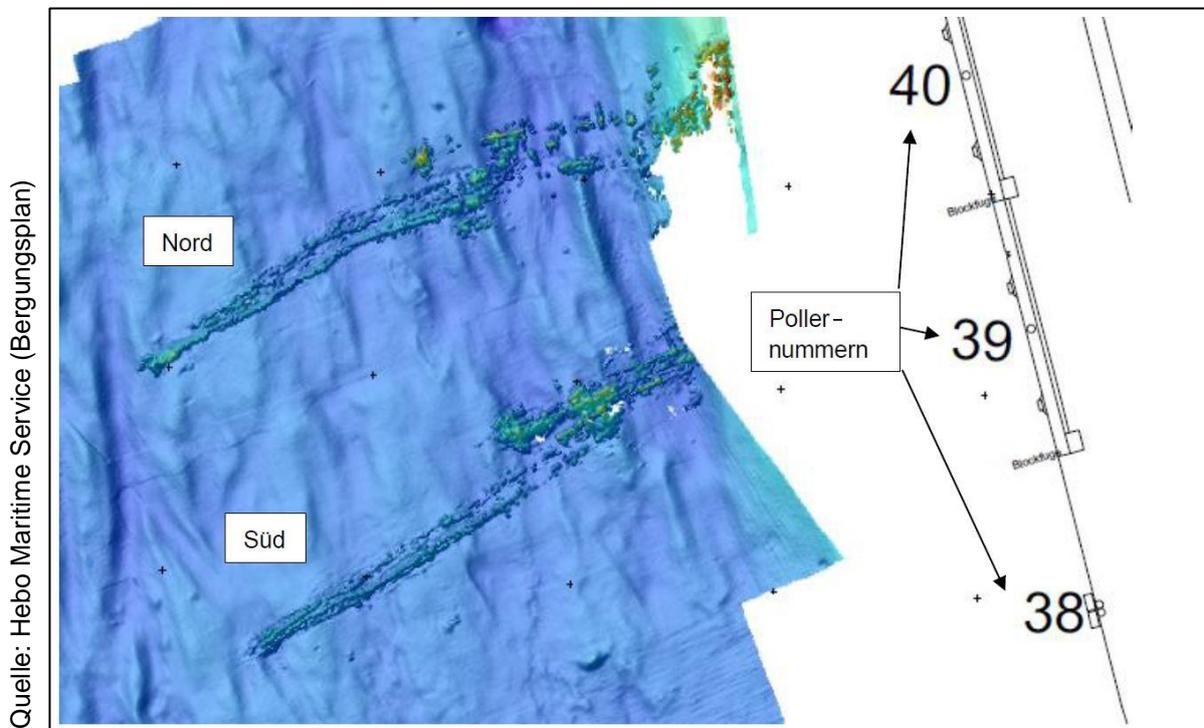
Abbildung 14: Dreidimensionales Bild der vermessenen Hafensohle mit den havarierten Kranen

Mithilfe von Tauchern und unterschiedlichen geotechnischen Vermessungstechnologien wie Seitensichtsonar und Fächerecholot¹¹ wurde ein dreidimensionales Bild der Hafensohle erstellt (siehe Abbildung 14) und die exakten Positionen der Krane ermittelt.

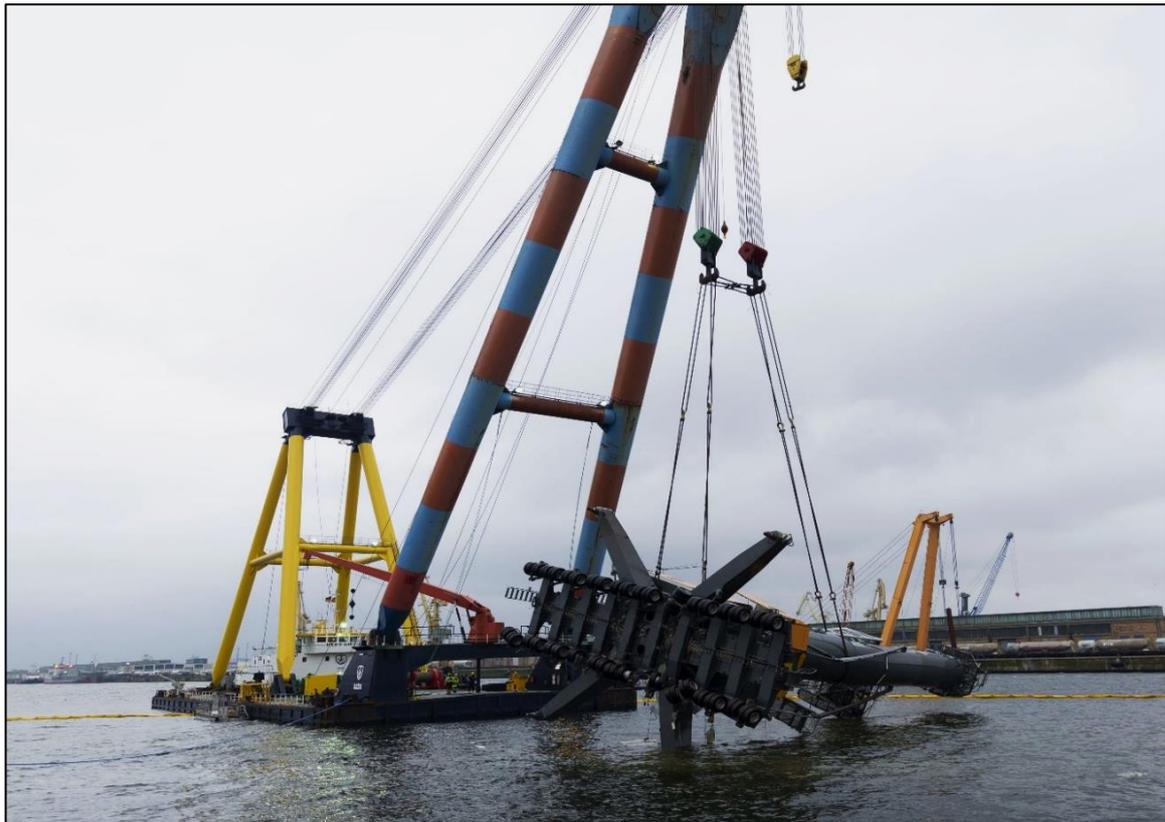
Abbildung 15: Bergung eines LHM 550 durch die HEBO LIFT

Zwischen dem 2. und dem 5. März 2020 wurden beide Ausleger unter Wasser demontiert, in zwei Teile zerlegt und separat geborgen, jeweils zuerst das Anlenkstück¹², dann das Kopfstück¹³. Gleich nach dem Unfall war aus Rotterdam ein Schwimmkran mit 800 t Hubkapazität angefordert worden (die HEBO LIFT der niederländischen Firma Hebo Maritime Service), der Ende Februar eintraf und im Verlauf mehrerer Tage (6. – 10. März) die zwei Krane hob (siehe Abbildung 15).

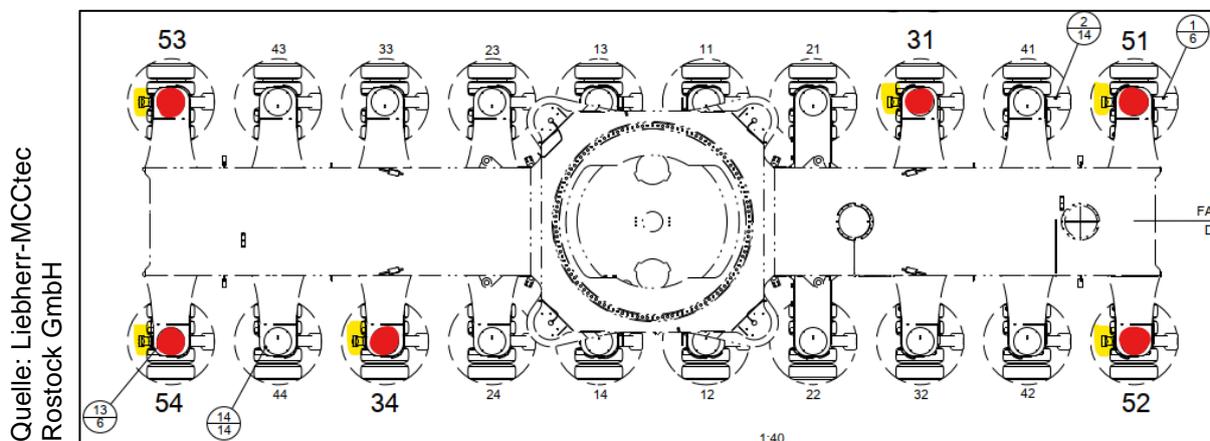
Abbildung 17: Fahrwerk des LHM 550

Die Radsätze des Krans sind in drei Gruppen aufgeteilt, wodurch eine möglichst gleichmäßige Kräfteinleitung in die Unterwagenstruktur gewährleistet ist. Von den 20 Einzelradsätzen des Fahrwerks mit je vier Rädern sind sechs mit einem Motor angetrieben (rot gekennzeichnet; Lage der Hydraulikmotoren gelb; siehe Abbildung 17). Alle Radsätze sind um 360° drehbar.

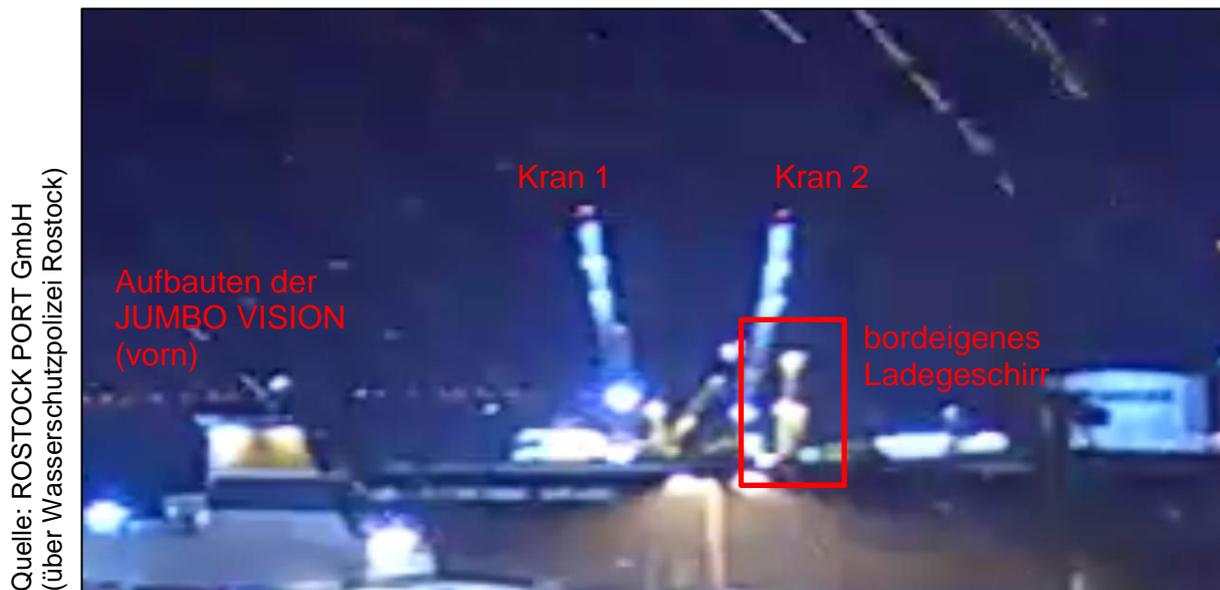
Abbildung 29: Screenshot Überwachungskamera kurz vor Schwenken des eigenen Ladegeschirrs, (Kran 1 noch in Betrieb)

Abbildung 30: Screenshot Überwachungskamera nach Schwenken des eigenen Ladegeschirrs, (Kran 1 nicht mehr in Betrieb)

Die von der Seite filmende Kamera zeigt diesen Schwenkvorgang ca. zweieinhalb Minuten vor dem Unfall (Abbildung 29 und Abbildung 30). Den Aussagen der Zeugen an Bord ist zu entnehmen, dass parallel zu den Ladungssicherungsvorgängen das bordeigene Ladegeschrirr seefest gesichert werden sollte (siehe auch S. 18). Auf der von achtern gefilmten Aufzeichnung ist deutlich zu erkennen, wie das Schiff auf diesen Schwenkvorgang reagierte.

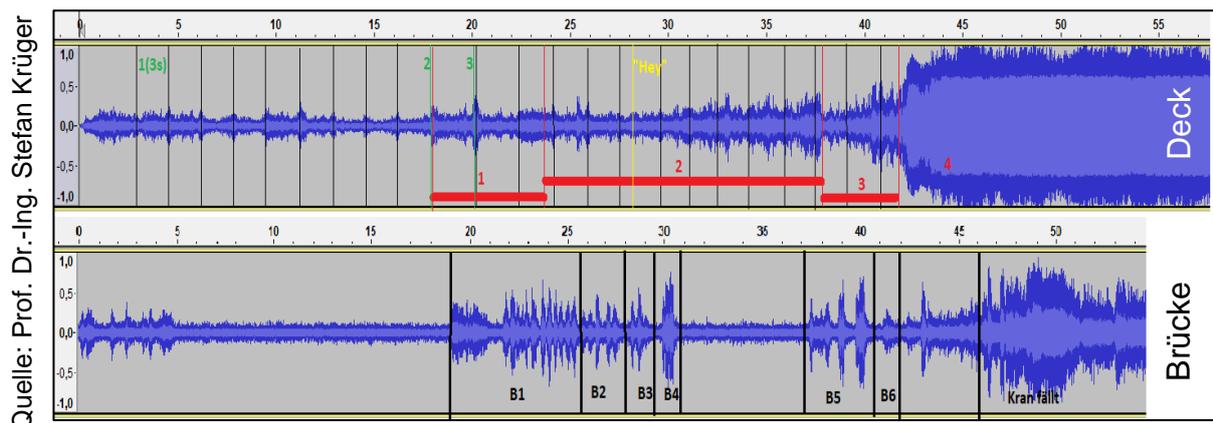
Abbildung 35: Visualisierung der beiden relevanten VDR-Tondateien
Aufzeichnung beginnt um 20:48:15 Uhr VDR-Zeit = 20:48:18 Uhr in den anderen Medien

Die zwei Tondateien wurden mit einem Audioeditor entauscht und visualisiert, dann wurden die beiden Visualisierungen zeitsynchron gegenübergestellt (siehe Abbildung 35). Oben ist die Tonspur des Außenmikrofons dargestellt, unten die des Brückenmikrofons. Weiterhin wurden verschiedene Ereignisse und Zeitabschnitte in die Grafik eingetragen, um dem Betrachter eine Orientierung zu ermöglichen.

Das **Mikrofon auf der Brücke** zeichnete die Funkkommunikation zwischen dem Kapitän, der zum Pumpen von Ballast dort war, und den an Deck Aufsicht führenden Personen (Erster Offizier, Port Captain) auf. Es ist lediglich der Kapitän zu verstehen, die Gegenseite ist verrauscht. In Abbildung 35 unten ist das, was der Kapitän (in zunehmender Dringlichkeit und Lautstärke) sagt, in sechs Bereiche (B) aufgeteilt.

In die Visualisierung der Decks-Audiodatei (Abbildung 35 oben) wurde zunächst für jeden Signalton eine senkrechte schwarze Linie eingezeichnet. Das Fahrgeräusch fängt demnach drei Sekunden nach Beginn der Tondatei an (um $t_0 = 20:48:21$ Uhr) und setzt sich fast bis zum Ende fort. Nur zwischen 16 s und 20 s (also zwischen 20:48:34 und 20:48:38 Uhr) fehlt es. Hier ist keine schwarze, sondern sind eine rote und eine grüne Linie eingezeichnet. Das Fahrgeräusch setzt also tatsächlich genau dann aus, als der Fahrhebel, und damit das Meisterschaltersignal, auf null geht (vgl. Abbildung 20). Beim schnellen Umsteuern hingegen (nach Bemerkungen der falschen Fahrrichtung zwei Sekunden nach dem Losfahren) kommt es gar nicht dazu, dass das Fahrgeräusch aussetzt, da die Haltebremsen nicht genügend Zeit haben, um zu greifen (siehe auch Abschnitt 3.4.1.2 Liebherr LHM 550).
