## **Untersuchungsbericht 338/19**

### **Sehr schwerer Seeunfall**

**Feuer im Maschinenraum an Bord des  
Mehrzweckfrachters KELLY  
mit einem toten und zwei verletzten  
Besatzungsmitgliedern auf der Elbe  
am 6. September 2019**

27. Juli 2021

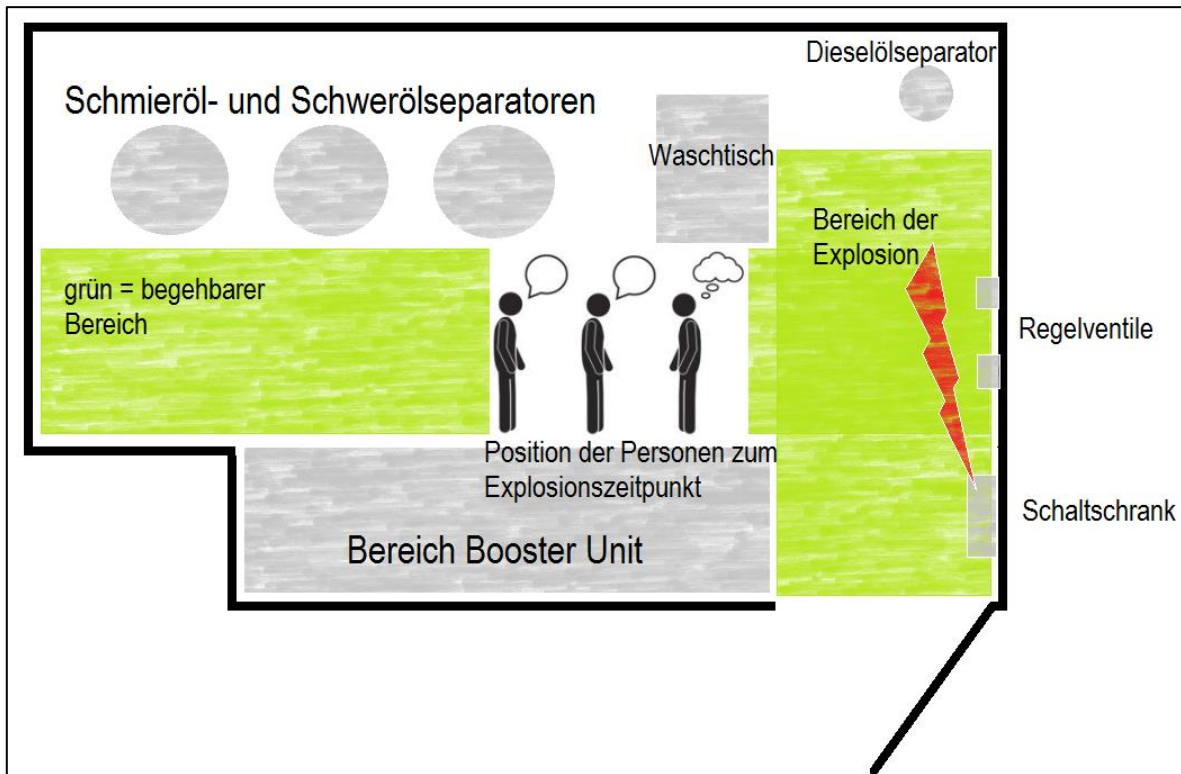
Abbildung 4: Schematische Darstellung des Raums zum Zeitpunkt unmittelbar vor der Explosion  
Von links: verstorbener Motormann, schwer verletzter Motormann, schwer verletzter 2.Ing.

*Nach Angabe des Zweiten Ingenieurs füllte sich der Separatorenraum schlagartig mit dichtem beißenden Rauch, begleitet von Feuer. Abbildung 4 zeigt die Positionen der drei Verunfallten zum Zeitpunkt der Explosion. Er hatte seinen beiden offenbar unter Schock stehenden Kollegen zugeschrien, ihm zu folgen. Beim Verlassen des Separatorenraums sei er selbst mehrfach auf dem öligen Boden ausgerutscht und gestürzt. Ölbenetzte Areale seines Overalls, vorrangig im Bereich der Arme und Beine, standen in Flammen.*

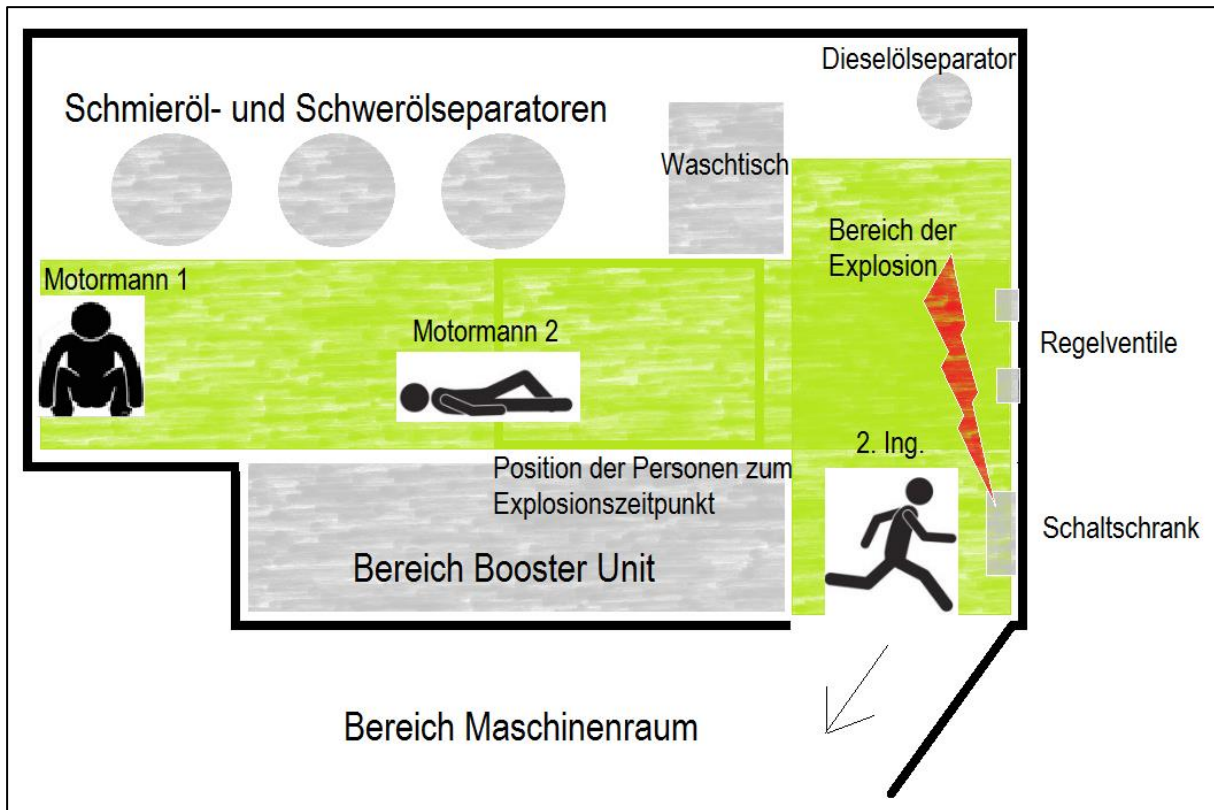
Abbildung 5: Schematische Darstellung des Separatorenraums zum Zeitpunkt kurz nach der Explosion

*Das Brandbekämpfungsteam des Schiffes, bestehend aus zwei Decksmännern, betrat den Maschinenraum unter Vollatemschutz. Begleitet wurde das Team vom Zweiten Offizier, ebenfalls unter Vollatemschutz. Auf offene Flammen trafen sie beim Begehen nicht. Die Sicht, bedingt durch den dichten schwarzen Rauch, war selbst unter dem Licht von Taschenlampen nahezu Null. Im Separatorenraum angekommen, fanden sie einen der beiden Motormänner auf dem Boden liegend vor (Abbildung 5).*

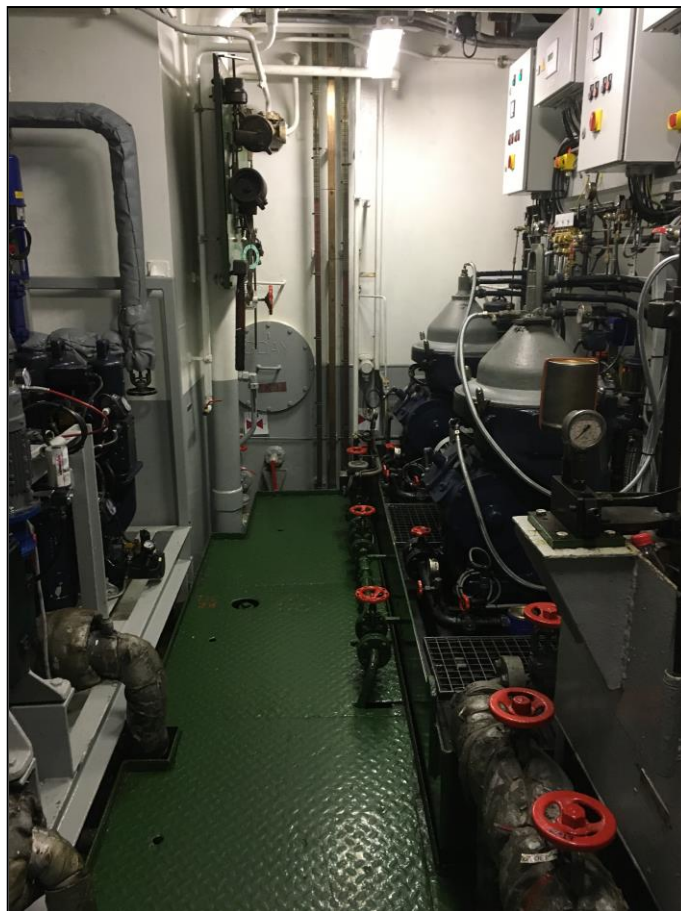
Abbildung 6: hinterer Bereich des Separatorenraums

*Kurz nach der Bergung des Motormannes, begab sich das Brandbekämpfungsteam zurück in den Separatorenraum. Dort fand man die letzte verunfallte Person, hockend mit dem Rücken zur Wand, im hinteren Bereich des Raumes (Abbildung 5 und 6). Die Zufuhr von Sauerstoff über eine Maske brachte, soweit wahrnehmbar, keine Reaktionen hervor. Aufgrund der Größe und des Gewichts von ca. 130 kg und der hockenden Haltung, war es den beiden Rettern nicht möglich, den Motormann aus der Ecke des Raumes herauszuziehen. Deshalb wurden der Erste und Zweite Offizier und der Erste Ingenieur zur Hilfe geholt. Unter großen Anstrengungen brachte man den Verunfallten an Deck und begann sofort mit Wiederbelebensmaßnahmen, die jedoch erfolglos blieben.*

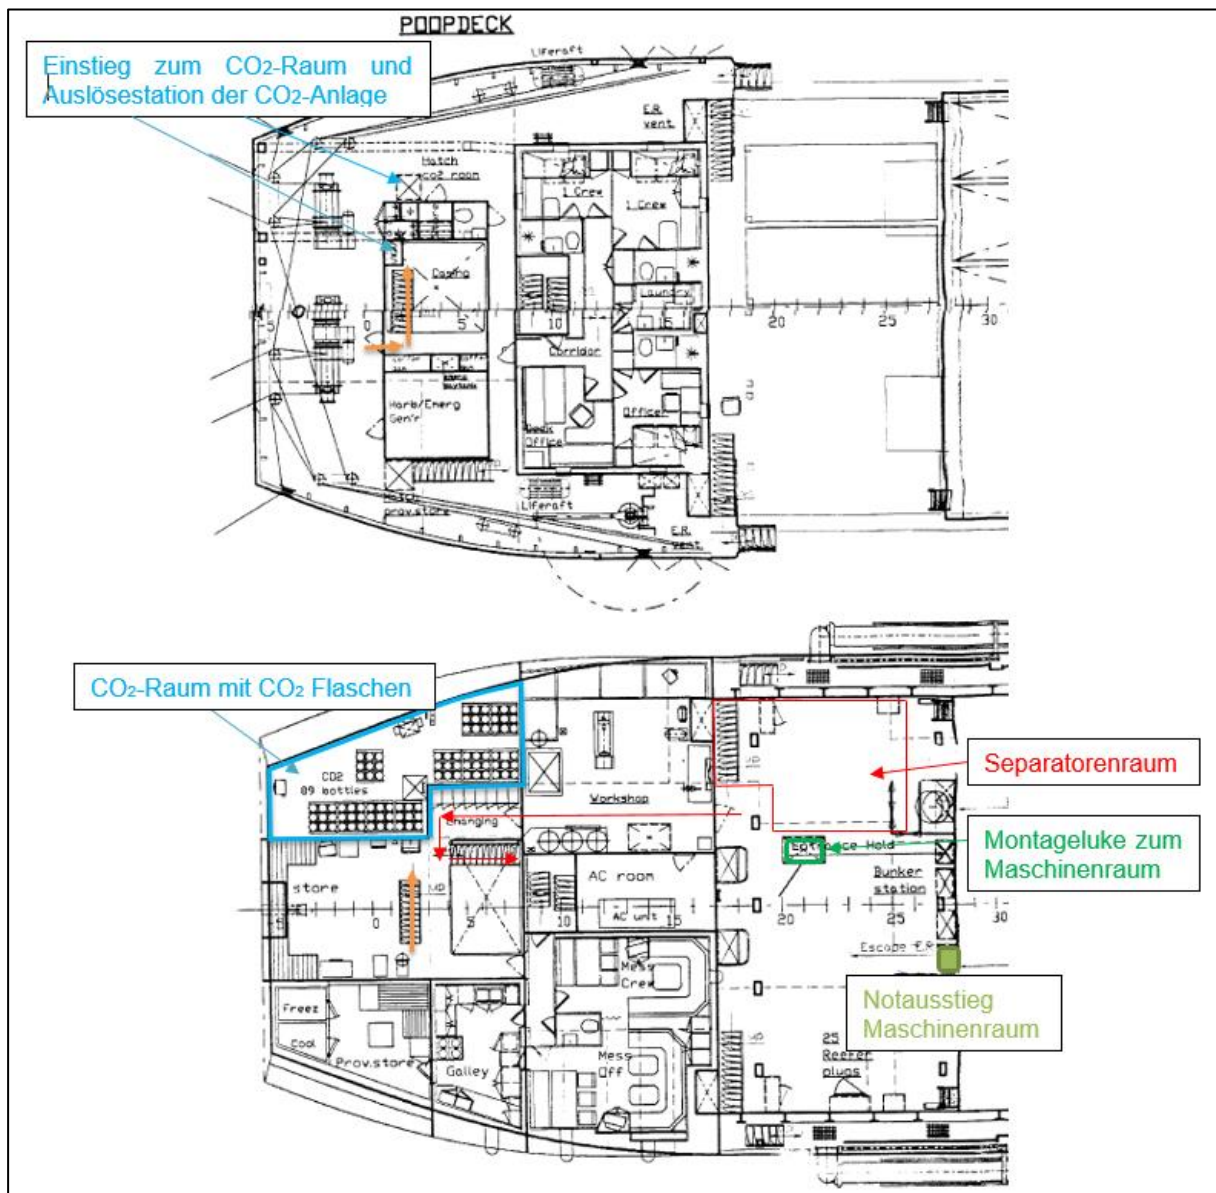
Abbildung 7: Eingänge zum Maschinenraum

Es gibt für den Maschinenraum zwei Zugänge. Einer erfolgt an der Vorkante der Aufbauten Höhe Hauptdeck (Abb. 7 rote Pfeile) über die Werkstatt. Der andere Zugang befindet sich auf der Rückseite der Aufbauten auf dem Poopdeck<sup>7</sup> (Abb. 7 orangene Pfeile). Dieser ist nach dem Sicherheitsplan des Schiffes als primärer Fluchtweg gekennzeichnet.

Der als sekundären Fluchtweg vorgesehene Ausgang aus dem Maschinenraum befindet sich auf der Steuerbordseite in unmittelbarer Nähe zum Eingang des Maschinenkontrollraumes.

Auf diesem Zwischendeck, jedoch auf der Backbordseite, ist auch der Separatorenraum gelegen. Die Auslösestation der CO<sub>2</sub>-Feuerlöschanlage für diesen Raum befindet sich auf derselben Ebene, steuerbordseitig achtern. Die Auslösestation der CO<sub>2</sub>-Feuerlöschanlage für den gesamten Maschinenraum und ebenso der Zugang zum CO<sub>2</sub>-Raum sind backbord auf der Rückseite der Aufbauten zu finden.

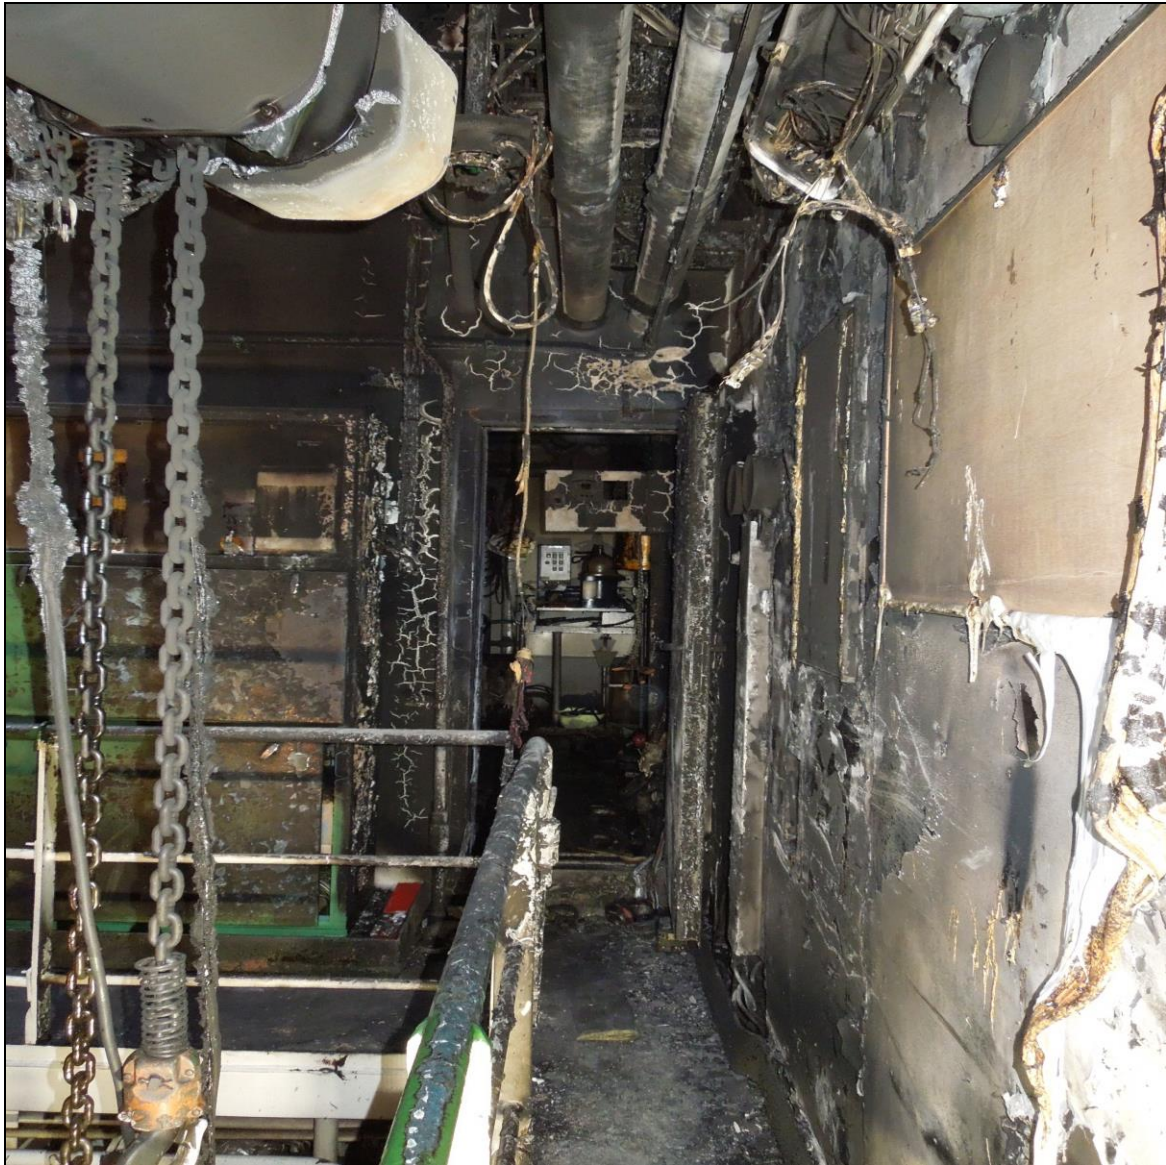
Abbildung 11: Blick vom gegenüberliegenden Maschinenkontrollraum in den Separatorenraum

Im Zugangsbereich des Separatorenraums befand sich rechts ein geöffneter Schaltschrank. Die Einbauhöhe wurde mit Unterkante 1,40 m und Oberkante 1,80 m vermessen. Ein- und Anbauteile des Schrankes lagen auf dem Fußboden sowie vor als auch hinter der Durchgangstür. Ob diese Teile durch die Explosion aus dem Raum heraus geschleudert wurden oder durch die Bergungsmaßnahmen der Besatzung dort hingelangt sind, ließ sich nicht rekonstruieren. Die Bauteile wiesen nur einseitige Brandspuren auf. Sie befanden sich auf der aus dem Gehäuse weisenden Seite, dem Bedienfeld.

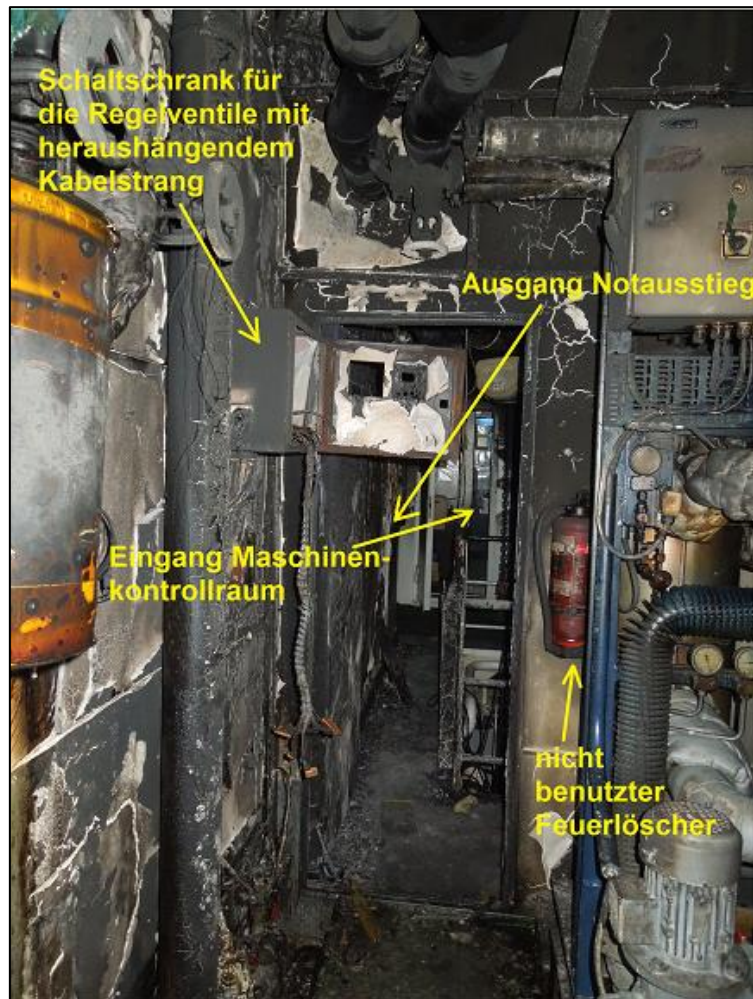
Abbildung 17: Blick aus dem Separatorenraum in den Maschinenraum hinein.  
Gegenüber ist der Eingang zum Maschinenkontrollraum zu sehen.

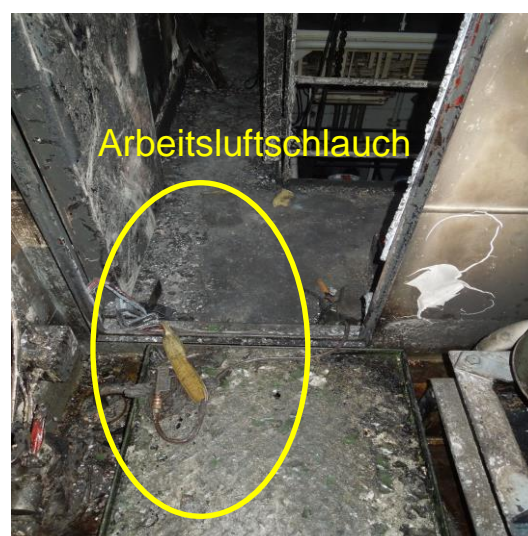
Abbildung 18: Blick aus dem Separatorenraum in den Maschinenraum  
Auf dem Boden liegend ist ein Arbeitsluftschlauch zu sehen. Er wurde zum Freiblasen des demontierten Rohrleitungsstückes verwendet.

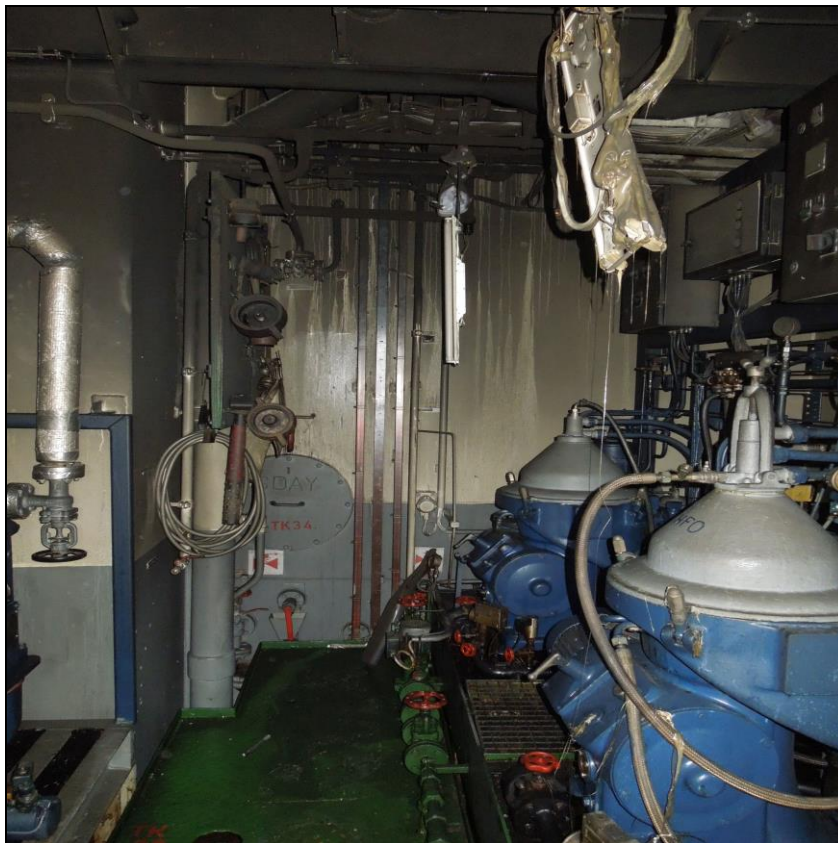
Abbildung 23: hinterer Bereich des Separatorenraums

Zusammenfassend kann hinsichtlich der Schadensausdehnung und Schadensausprägung im betroffenen Maschinenraum festgehalten werden, dass eine zwar örtlich eingegrenzte, aber teilweise starke Schädigung insbesondere an den vorderen Schottwänden, Deckenbereichen, Schaltschränken und Kabelbahnen zu verzeichnen war. Andere Einbauten, wie zum Beispiel Lampen, sind augenscheinlich nur eingeschmolzen. Es konnte daher davon ausgegangen werden, dass es sich um ein rasantes und räumlich sowie zeitlich begrenztes Brandereignis gehandelt hat, obwohl keine Kühlmaßnahmen bzw. aktive Abwehrmaßnahmen eingeleitet wurden.

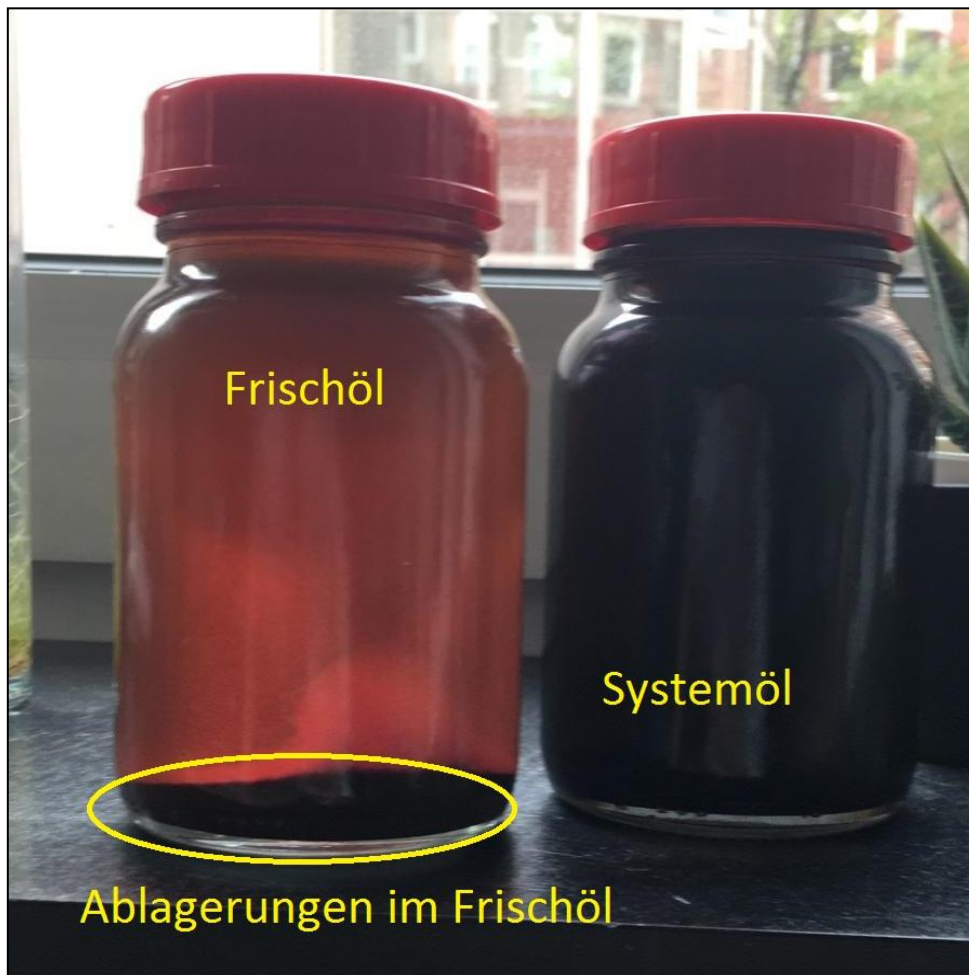
Abbildung 24: Thermalölproben der KELLY

1. Frischölprobe aus dem Vorratstank
2. Ölprobe aus dem unter dem demontierten Rohleitungsstück angebrachten Eimer
3. Ölprobe aus dem Leitungssystem

Um eine repräsentative Probenentnahme zu gewährleisten, wurden die Probengläser randvoll gefüllt und ohne Lufteinschluss verschlossen. Hintergrund dieses Vorgehens ist die Vermeidung von Oxidation des Öles. Frisches Thermalöl sollte ein hellbernsteinfarbenes oder auch honigfarbenes Farbspektrum haben. Die Proben zwei
