## **Untersuchungsbericht 405/20**

### **Weniger schwerer Seeunfall**

**Anfahrung einer Kaimauer durch  
das Tankschiff NORTHSEA RATIONAL  
in Hamburg  
am 25. November 2020**

25 November 2021

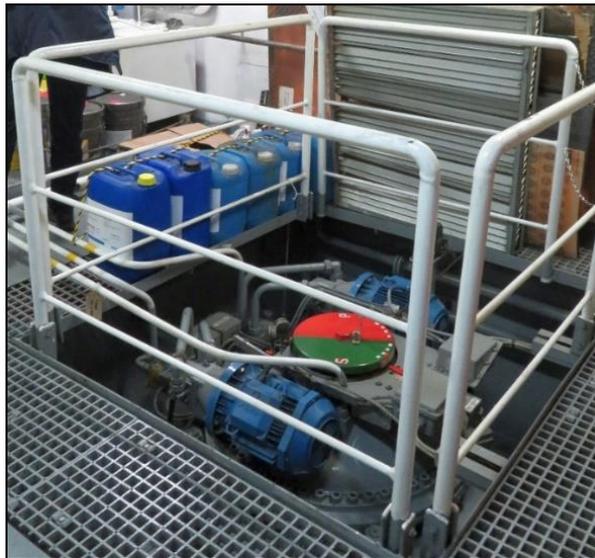
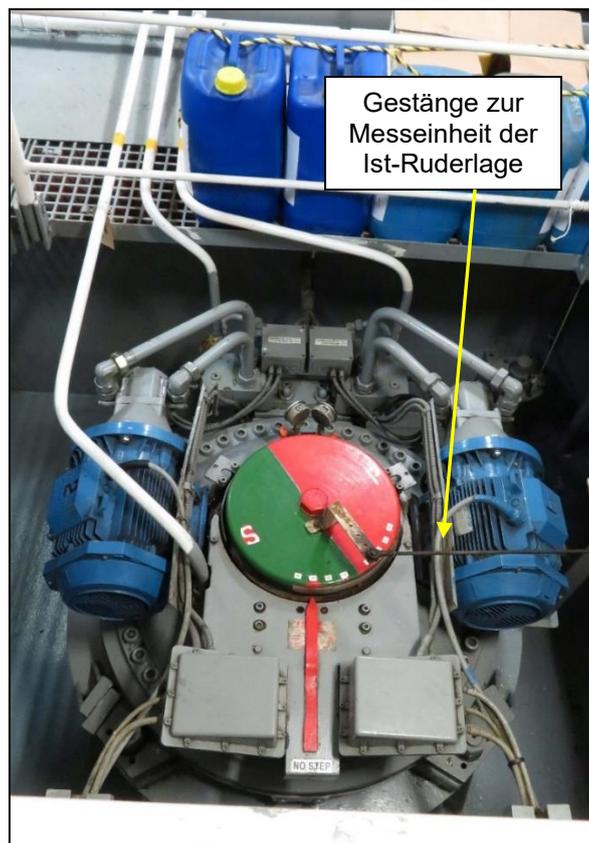
Abbildung 12: Rudermaschine der NORTHSEA RATIONAL<sup>16</sup>

*„Die hydraulischen Pumpenaggregate sind im vorliegenden Fall kompakt am Gehäuse der Rudermaschine montiert (siehe Abbildungen 12 und 13). Gemäß Klassebauvorschriften sind aus Redundanzgründen zwei identische Pumpenaggregate vorgesehen, die hydraulisch parallel geschaltet sind. Die*

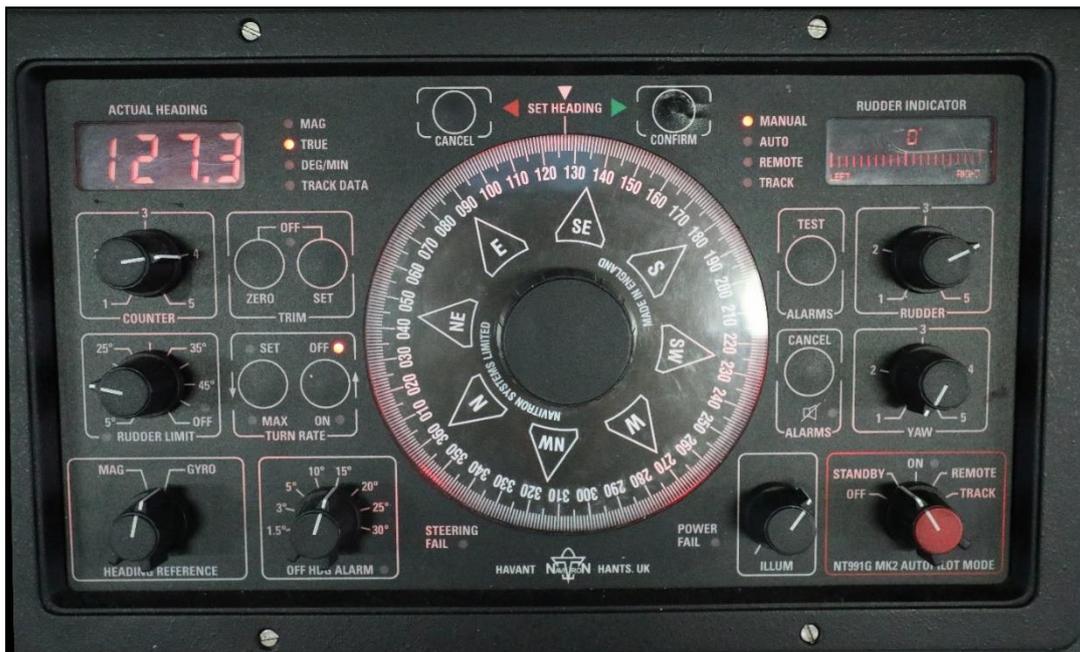
Abbildung 15: Bedieneinheit des Autopiloten

Abbildung 15 zeigt die Bedieneinheit für den Autopiloten im Detail. Rechts unten befindet sich der Drehknopf für das Ein- oder Ausschalten bzw. das Standby.

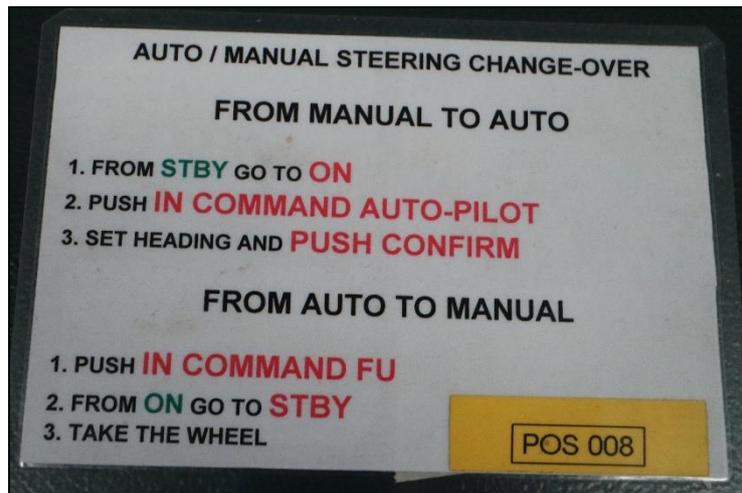
Abbildung 17: Beschreibung des Umschaltvorgangs

Die auf der Brücke auf der zentralen Konsole vorgefundene Beschreibung des Umschaltens (siehe Abbildung 17) entsprach der oben beschriebenen Vorgehensweise.

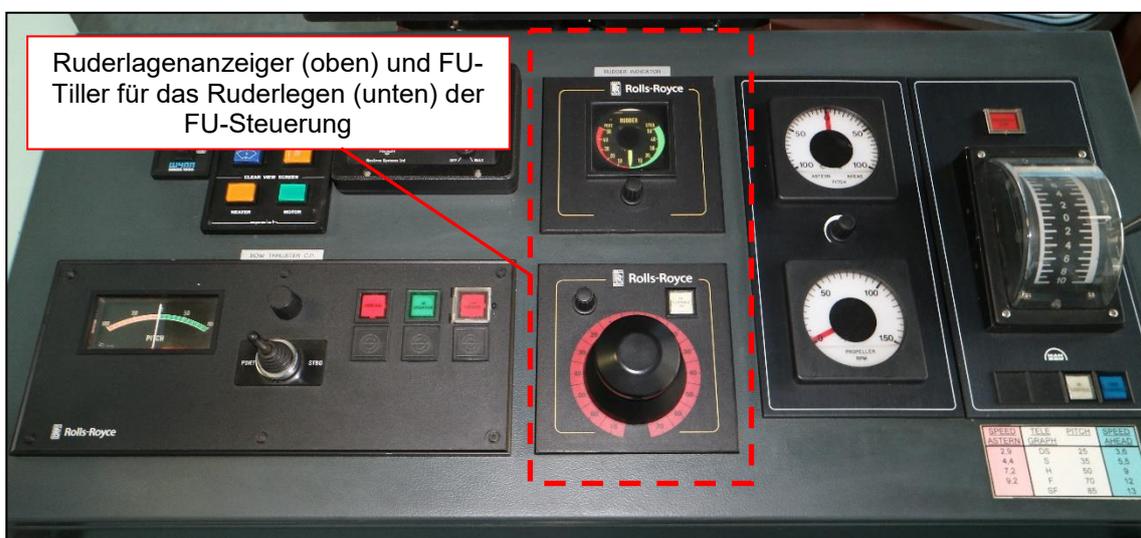
Abbildung 18: Fahrstand in der Steuerbordnock

An den jeweiligen Fahrständen in den geschlossenen Nocken war nur ein kleines Drehrad für die FU-Steuerung sowie eine Anzeige für die Ruderlage installiert (Abbildung 18).
