Untersuchungsbericht 452/19

Sehr schwerer Seeunfall

**Personenunfall mit Todesfolge
an Bord der SAJIR
auf der Reede vor Ningbo (China)
am 19. Dezember 2019**

15. September 2021

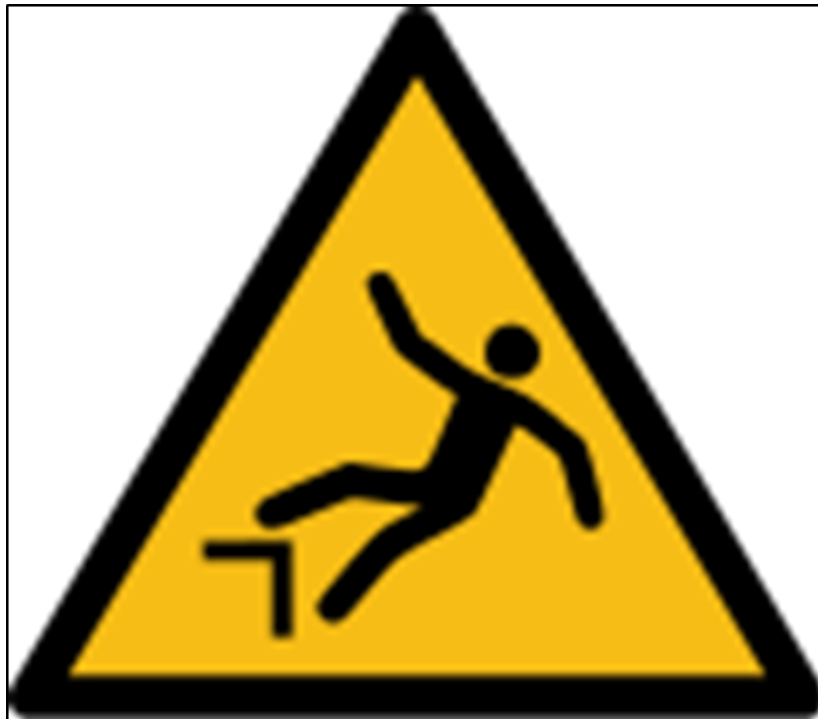
Abbildung 11: Warnung vor Absturzgefahr⁴¹

Falls dies nicht möglich sein sollte, sind nach Nummer 1.3 des Anhangs zur Arbeitsstättenverordnung (ArbStättV)⁴⁰ Sicherheits- und Gesundheitsschutzkennzeichnungen nach den Vorgaben der Richtlinie 92/58/EWG einzusetzen. Im vorliegenden Fall bestand eine Gefährdung gegen Absturz. Die Richtlinie sieht folgendes Piktogramm vor:

Die BSU regt an, dass an allen Arbeitsorten mit möglicher Absturzgefahr grundsätzlich Warnzeichen entsprechend der EU-Richtlinie mit dem Hinweis auf Absturzgefahr angebracht werden (siehe Abbildung 11: Warnung vor Absturzgefahr).

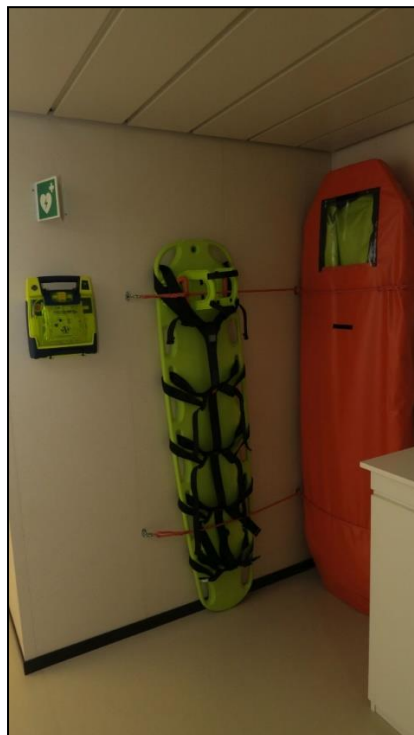
Abbildung 13: Tragen im Hospital der SAJIR⁴⁸

Für den Transport standen der Besatzung zwei Rettungstragen zur Verfügung – eine von der BG Verkehr zugelassene Rettungsmulde⁴⁷ mit integrierter Vakuummatratze und ein Spineboard.

Wegen der räumlichen Verhältnisse am Unfallort und des Transportwegs entschied sich die Besatzung für das handlichere Spineboard.

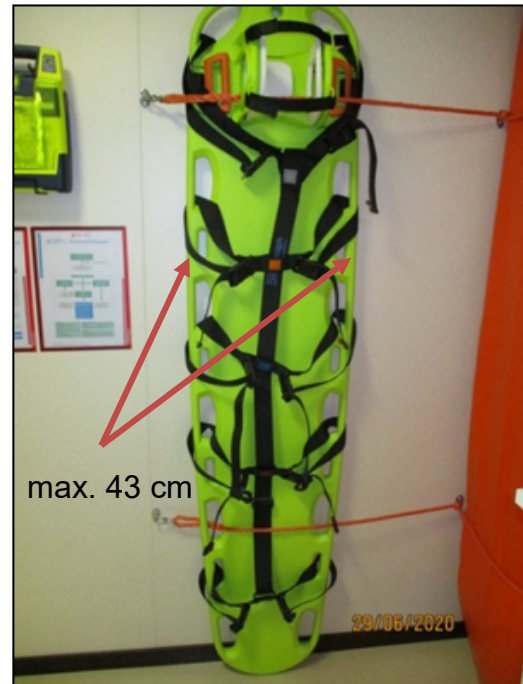
Abbildung 15: Spineboard – Breite⁵⁰

Im Gespräch mit der BSU berichtete der Erste Offizier, dass der auf dem Spineboard verzurrte Bootsmann beim senkrechten Transport vom Laderaumboden auf die Ebene der Umhausung wegen fehlenden Halts etwas nach unten rutschte und über Schmerzen klagte. Anlässlich der negativen Erfahrungen der Besatzungsmitglieder werden die Vor- und Nachteile der beiden Transportmittel in dieser Untersuchung näher betrachtet, um gegebenenfalls Verbesserungsempfehlungen herauszuarbeiten.

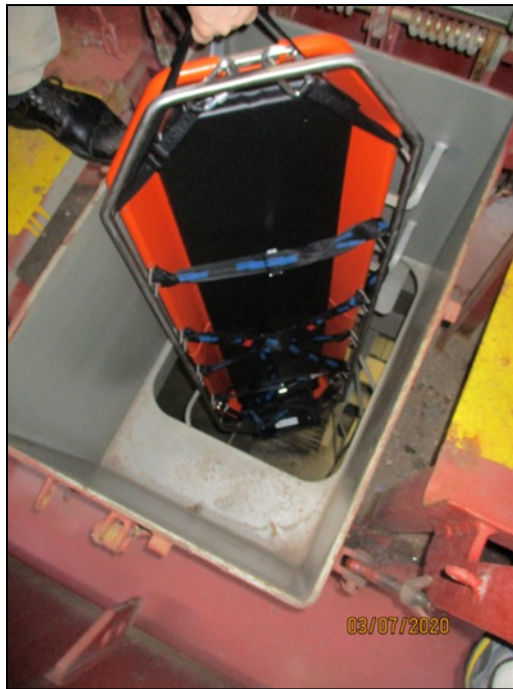
Abbildung 18: Rettungsmulde in Lukeneinstieg⁵³

Der Zugang zum Laderaum 9 im Bereich der oberen Plattform hatte eine Durchstiegsbreite von 55 cm.

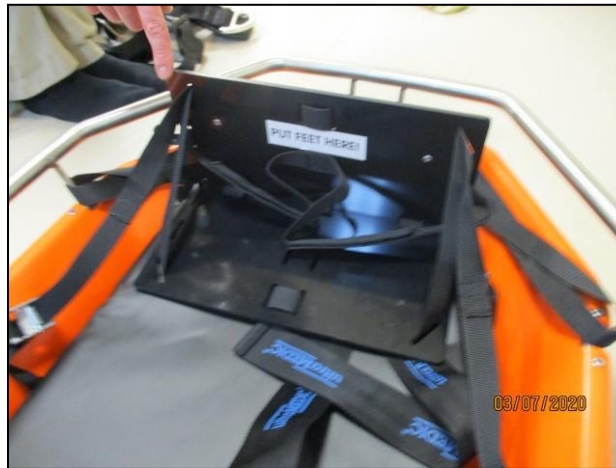
Abbildung 21: Fußstütze der Rettungsmulde⁵⁶

Anders als das Spineboard verfügt die zugelassene Rettungsmulde über eine Vakuummatratze und eine integrierte Fußstütze, so dass Personen in einer stabilen Lage transportiert werden können.

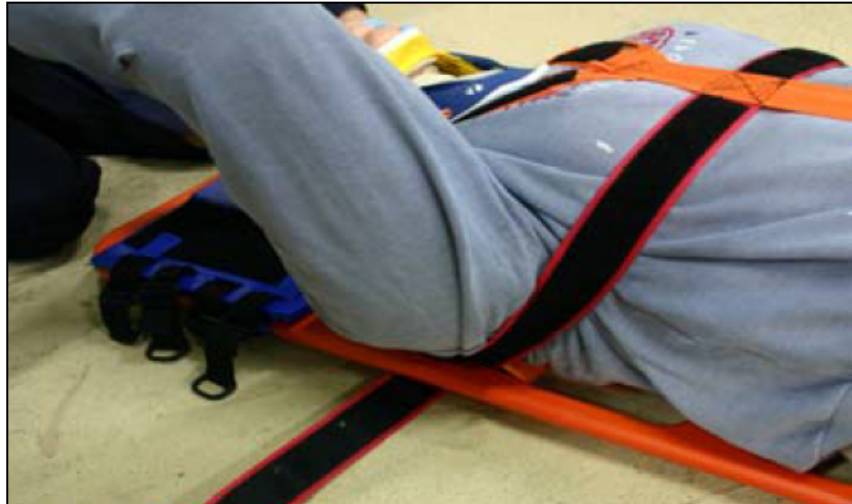
Abbildung 23: Anleitung ITLS⁵⁹

Beim Spineboard kann der Körper nur über das Gurtsystem fixiert werden. Die vom Hersteller beigefügte Hinweistafel zur Gurtung entspricht nicht der Empfehlung, die z. B. vom International Trauma Life Support (ITLS)⁵⁷ verbreitet wird. Nach dieser ist

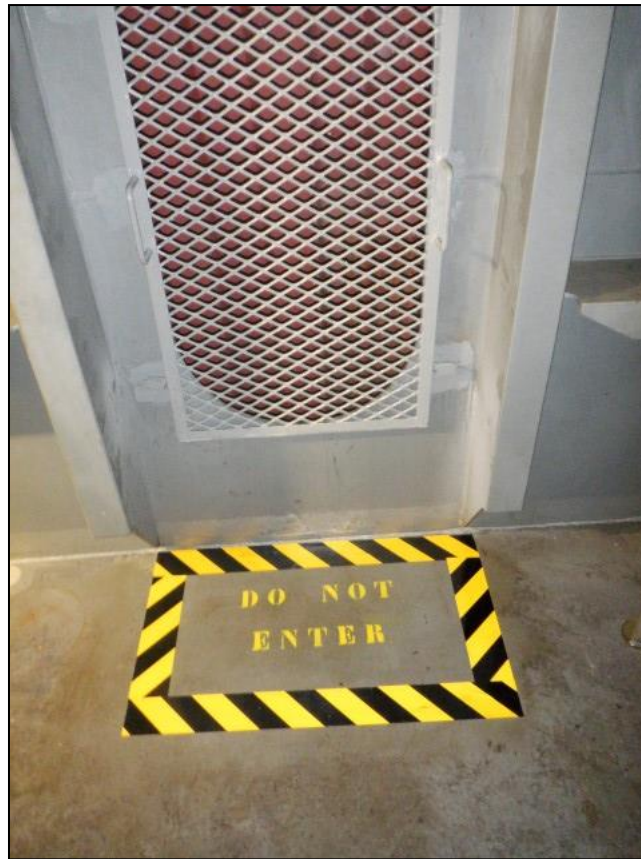
Abbildung 27: Warnhinweis vor dem Zugang⁷⁹

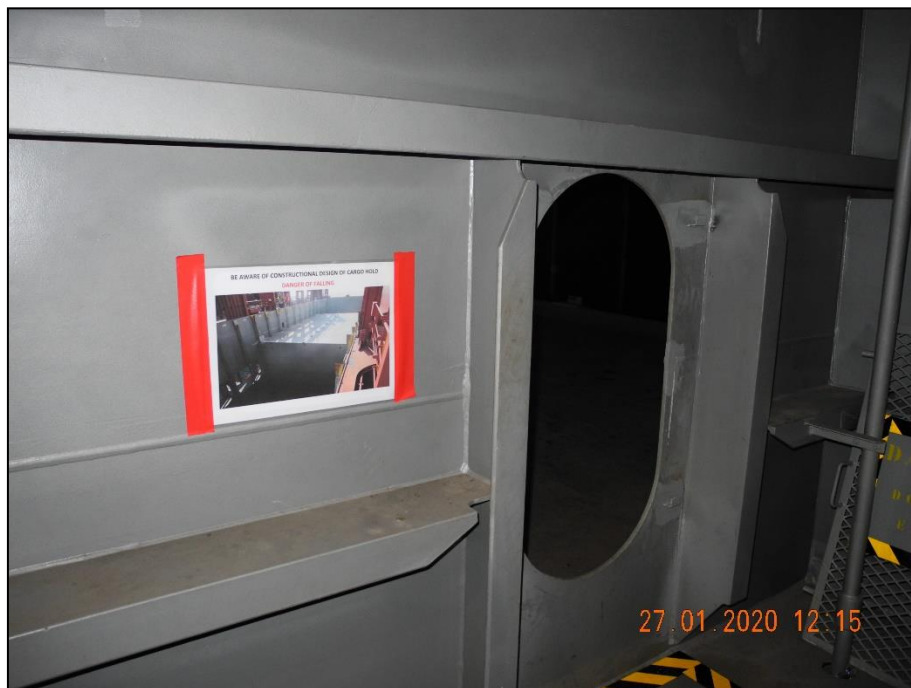
Abbildung 28: Foto mit der konkret vorzufindenden Absturzgefahr⁸⁰

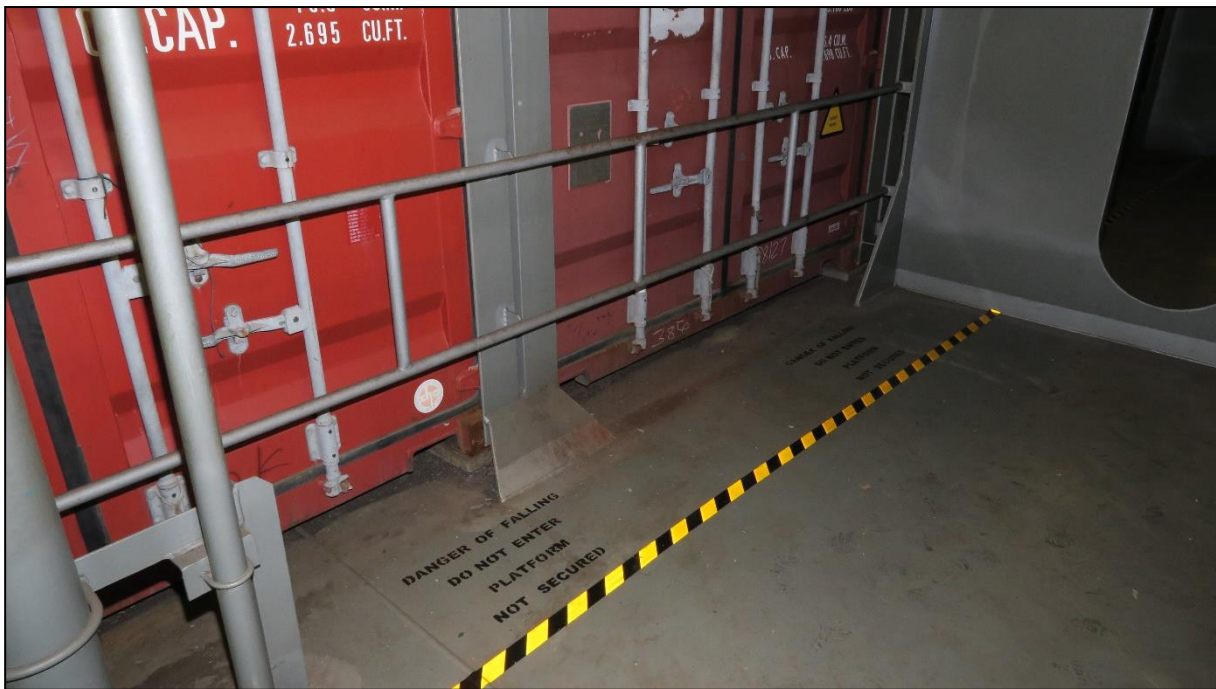
Abbildung 29: Ein anderer gegen Absturz abgesicherter Bereich der SAJIR⁸¹
