Untersuchungsbericht 74/20

Weniger schwerer Seeunfall

**Plötzliches Einsetzen in eine Welle mit
Personenschäden und Schäden
am Katamaran SEEWIND I
auf der Nordsee
am 3. Juli 2020**

1. Juli 2021

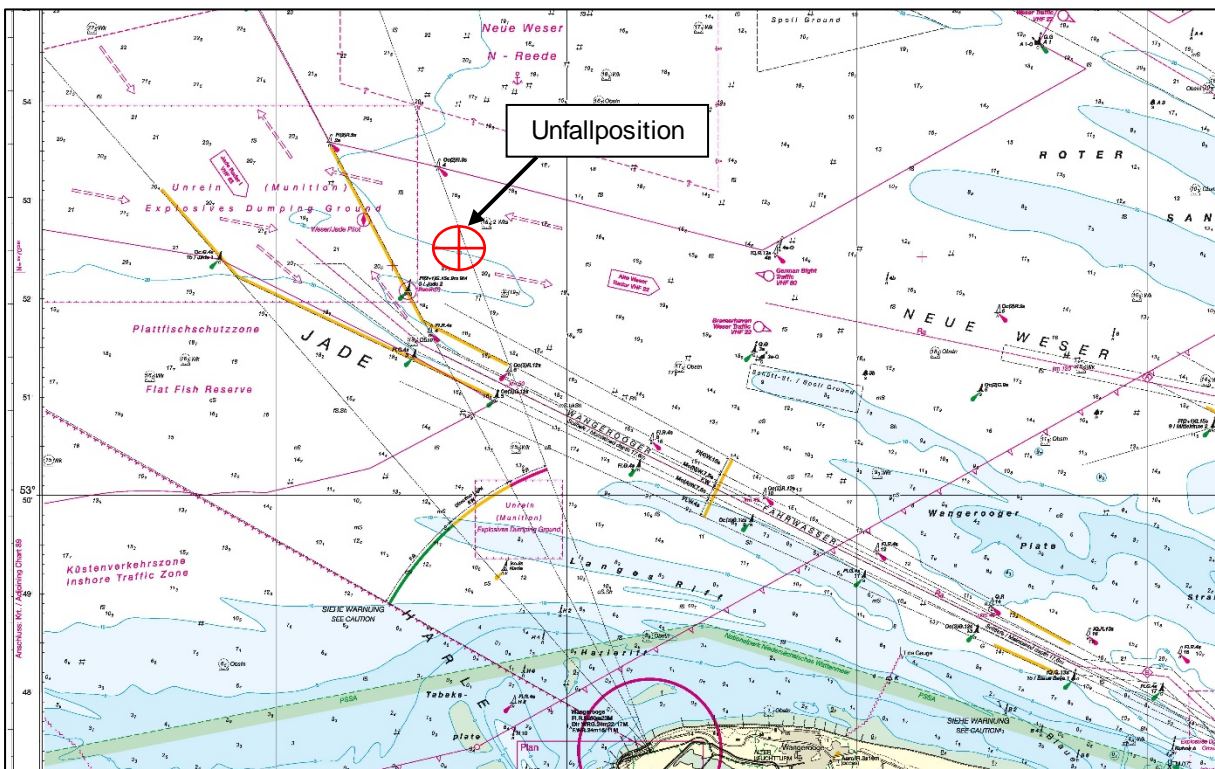
Abbildung 2: Seekarte mit Unfallposition

Art des Seeunfalls: Datum/Uhrzeit: Ort: Breite/Länge: Fahrabschnitt: Platz an Bord: Folgen:	Weniger schwerer Seeunfall (WSU)/Personen- und Sachschaden durch Seeschlag 03.07.2020, 21:58 Uhr Nordsee, Weseransteuerung $\varphi 53^{\circ} 51,8'N$, $\lambda 007^{\circ} 51,1'E$ Revierfahrt Im Passagierraum und im Vorschiffsbereich Ein schwer verletztes Besatzungsmitglied, eine verletzte Passagierin, Schäden im Bereich des Vorschiffs an Reling, Lampen u. a. Teilen
---	--

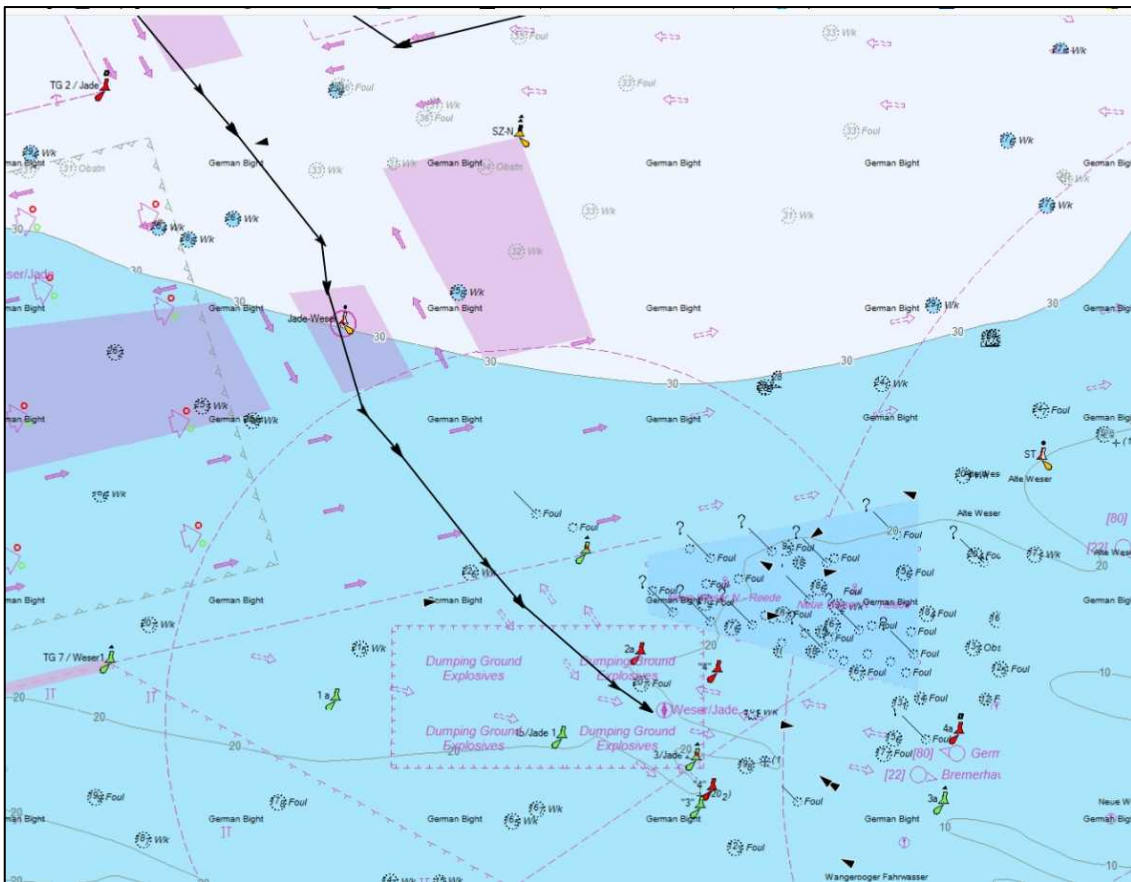
Abbildung 4: AIS-Track von Tonne TG2/Jade bis ca. 21:55 Uhr⁷

Die Tonne TG2/Jade wurde um 21:20 Uhr passiert. Um 21:45 Uhr erfolgte eine Kursänderung auf 111°. Zu diesem Zeitpunkt lief das Schiff nach Angabe des Kapitäns in achterlicher See, die eine Höhe von ca. 1,5 m hatte. Eine leichte Dünung mit 1 m Höhe kam aus westlicher Richtung. Der Wind wehte mit 13 m/s aus 220°. Die Geschwindigkeit der SEEWIND I betrug ca. 24 kn.

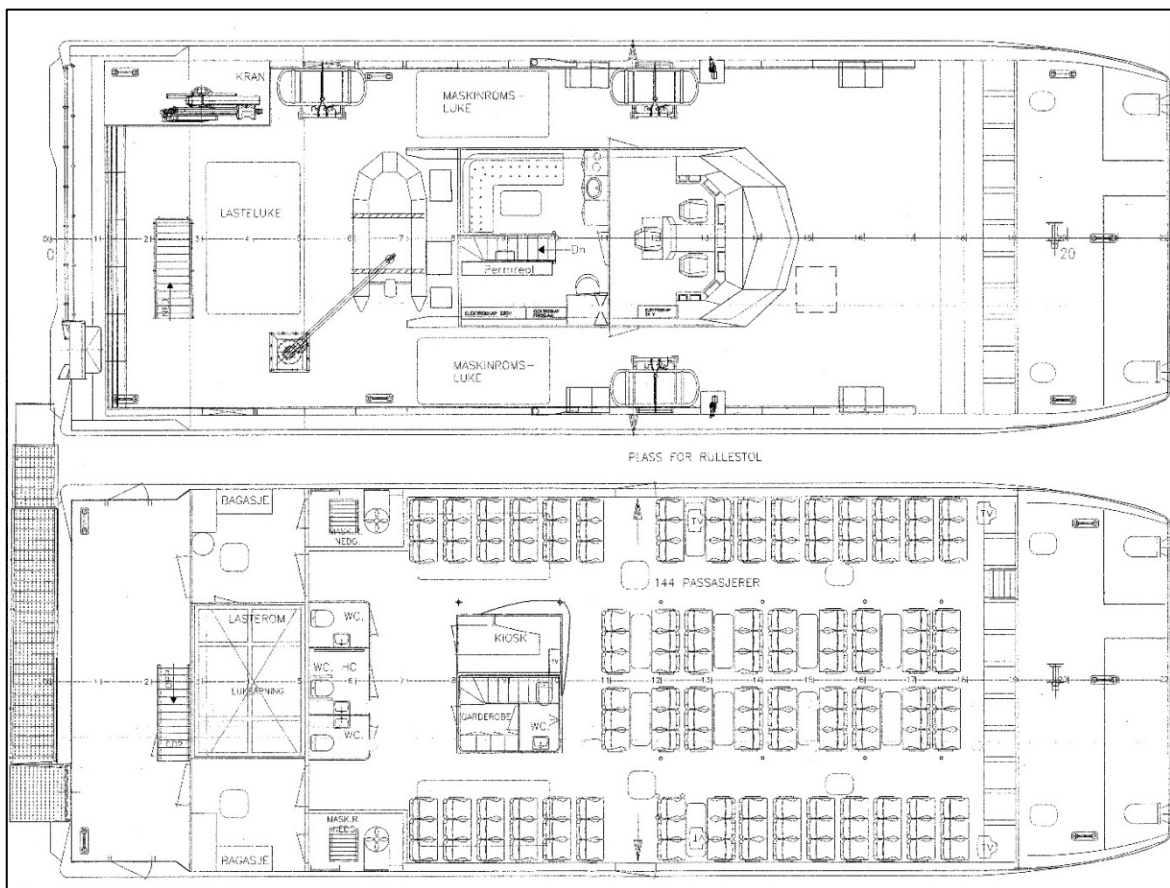
Abbildung 6: SEEWIND I: Draufsicht Brücken- und Hauptdeck¹⁰

Die Anzahl der Sitze ist durch den Betreiber reduziert worden und weicht daher von der Darstellung im Generalplan ab. Die Sitze konzentrieren sich jetzt auf die vordere

Hälfte des Fahrgastraumes. Insgesamt stehen 75 Fahrgastplätze zur Verfügung. Die Sitze in der jeweils vordersten Reihe sind mit Beckengurten ausgestattet.

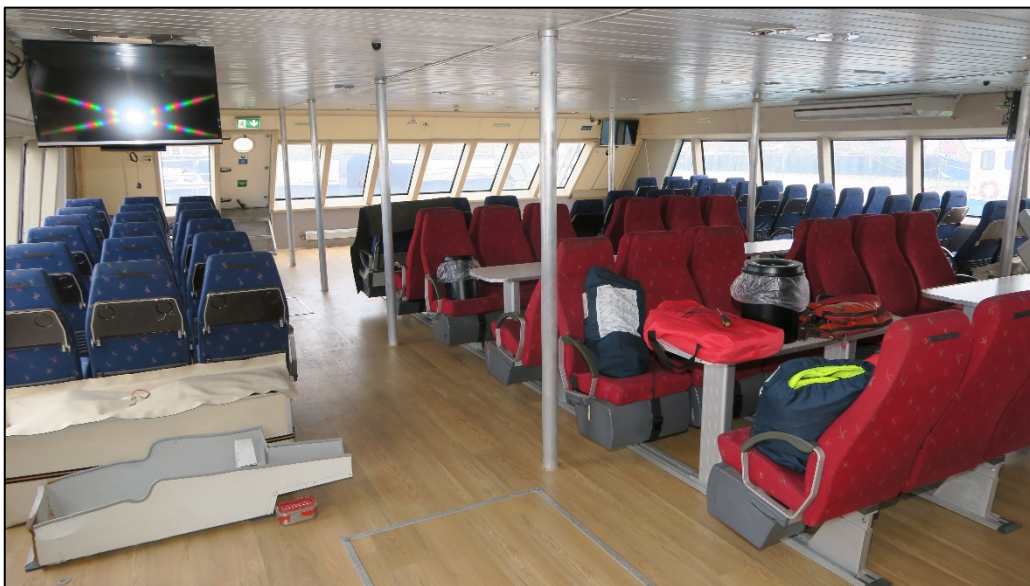
Abbildung 8: Fahrgastraum, Blick nach vorne¹²

An der Vorkante links die wasserdichte Tür zum Vorschiff mit kleiner Treppe

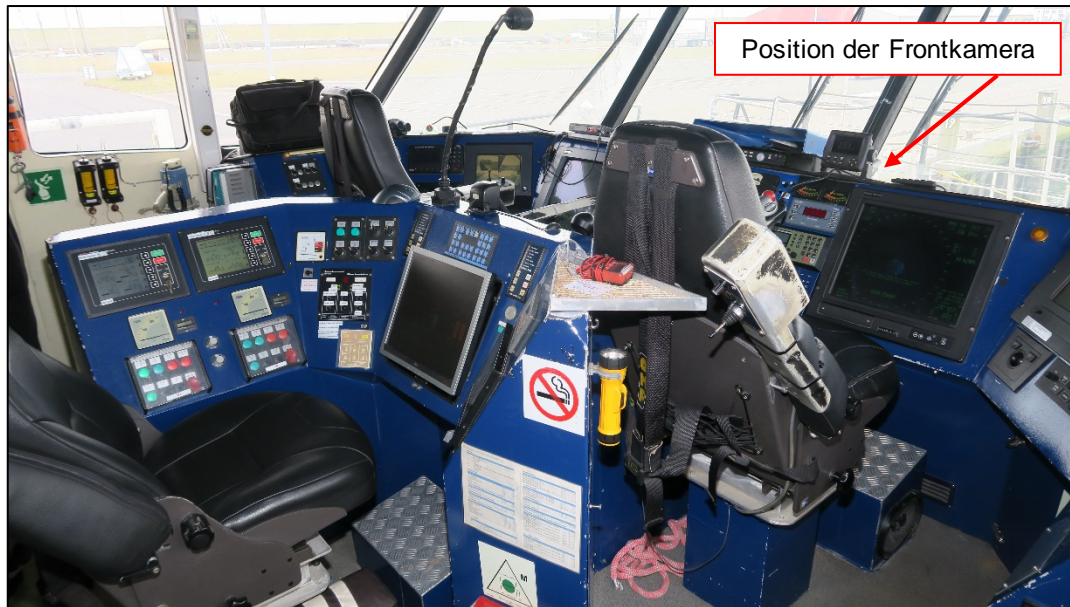
Abbildung 9: Die Brücke der SEEWIND I¹³

Auf der linken Seite des Bildes befindet sich der Arbeitsplatz zur Überwachung des Schiffsantriebs. Im vorderen Bereich der Brücke die beiden Arbeitsplätze für die Schiffsführung.

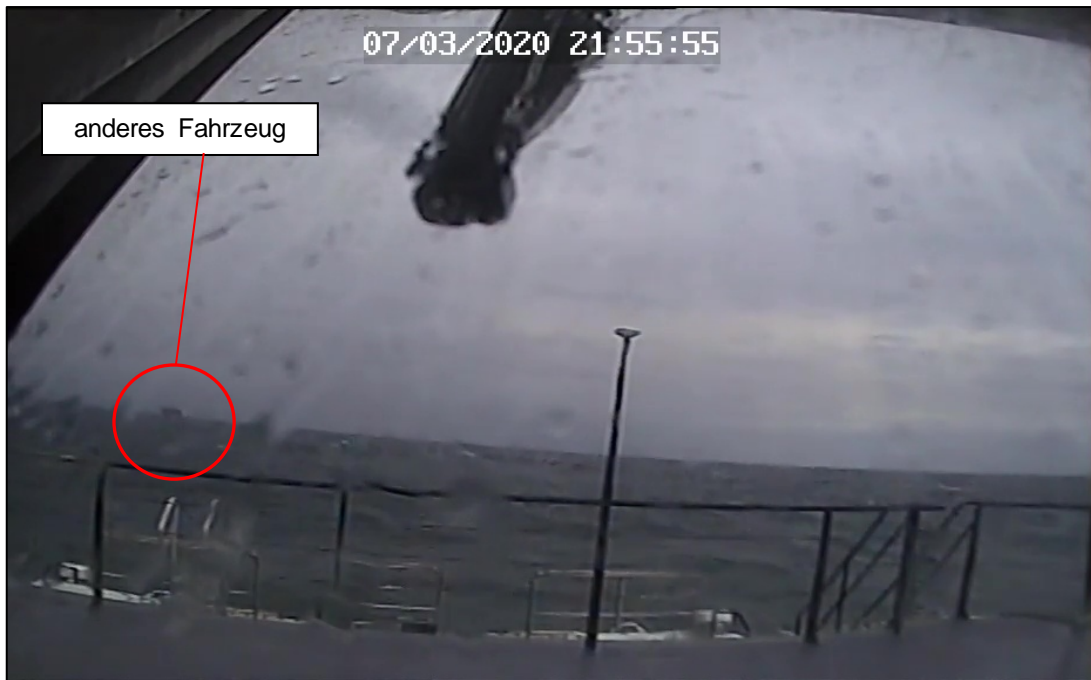
Abbildung 10: Bildschirmfoto Frontkamera, 21:55:55 Uhr²³

Mit dem Beginn der Aufzeichnung ist backbord voraus ein anderes Fahrzeug in weiter Entfernung erkennbar (Abbildung 10). Durch das Gieren der SEEWIND I gerät dies dann zeitweise aus dem Sichtbereich der Frontkamera. Es bleibt aber immer im Sichtbereich der Schiffsführung.

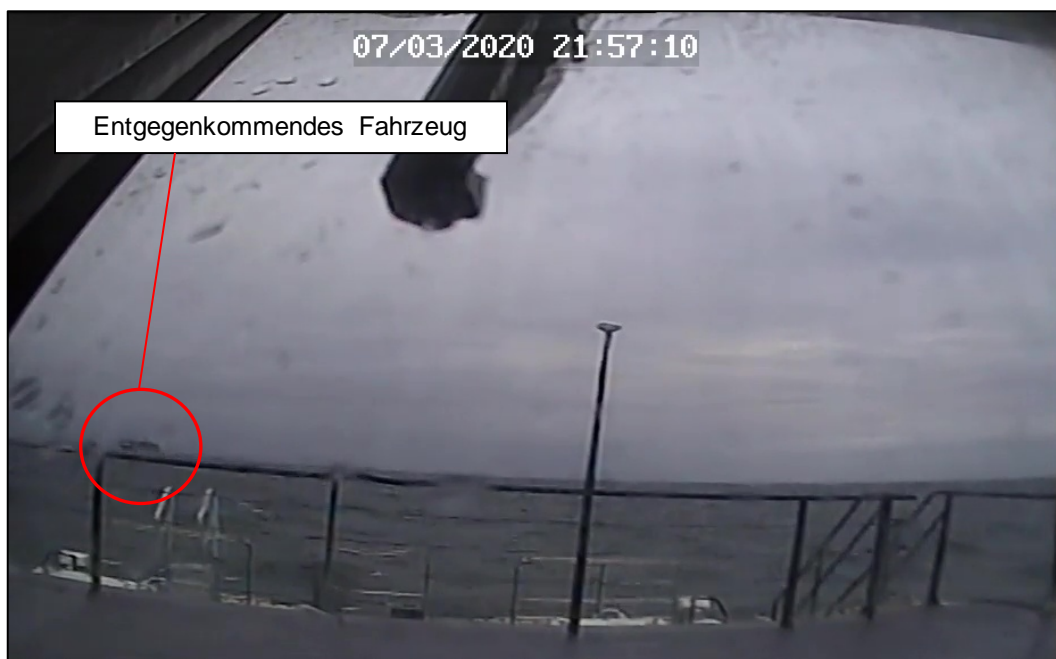
Abbildung 11: Bildschirmfoto Frontkamera, 21:57:10 Uhr

Mit der Annäherung an dieses Fahrzeug wird später deutlich, dass es sich um ein entgegenkommendes großes beladenes Containerschiff handelt, dessen Aufbauten sich in der Mitte des Schiffes befinden (Abbildungen 11 und 12).

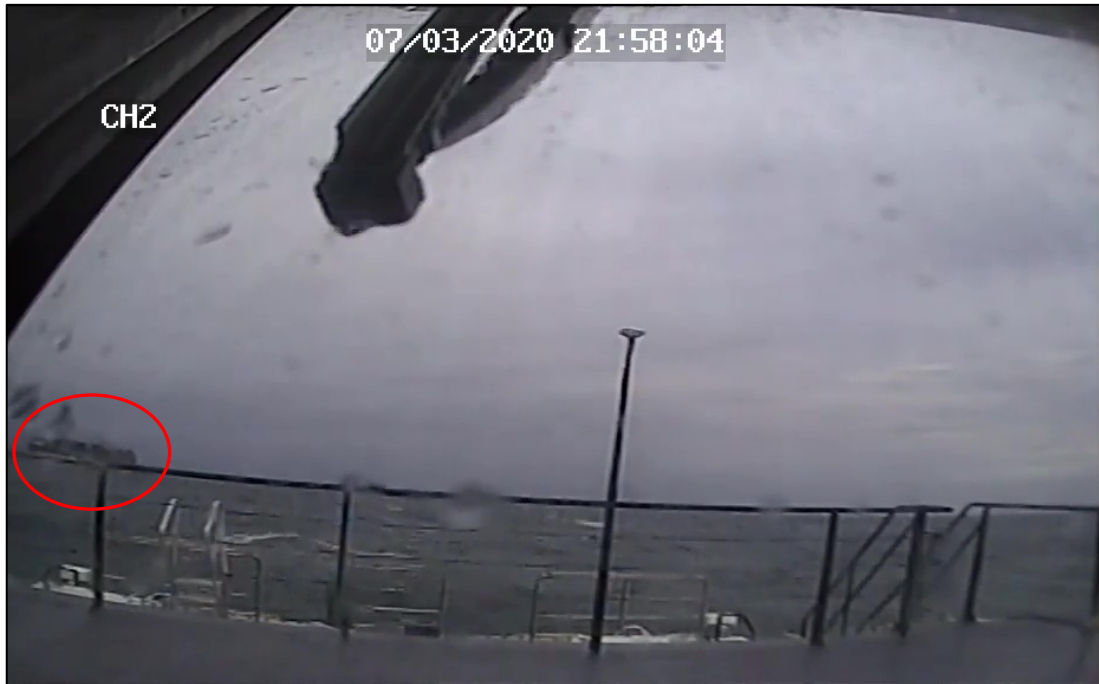
Abbildung 12: Bildschirmfoto Frontkamera, 21:58:02 Uhr

Das entgegenkommende Fahrzeug verlässt um 21:57:15 Uhr den Sichtbereich der Kamera. Es erscheint dann wieder um 21:58:02 Uhr in einem dichteren Abstand. Grund dafür ist eine inzwischen durchgeführte Kursänderung nach Backbord der SEEWIND I. Nach acht Sekunden bewegt sich dieses Fahrzeug wieder aus dem Sichtbereich der Kamera nach links hinaus.

Die Untersucher halten es für wahrscheinlich, dass zwischen 21:56 Uhr und 21:57 Uhr (Abbildungen 25 und 26) die COSCO PHILIPPINES das letzte Mal im Sichtbereich der Frontkamera der SEEWIND 1 auftauchte (siehe Abbildung 12; 21:58:02 Uhr, Uhrzeit der Frontkamera). Damit würde sich ein zeitlicher Versatz von mindestens einer Minute zwischen der in das Kamerabild der Frontkamera eingeblendeten Zeit und der Zeit der Wiedergabe der AIS-Daten ergeben. Da keine anderen Referenzen vorhanden sind, kann dies nicht weiter aufgelöst werden. Für die Unfallzeit wird die Zeit der AIS-Darstellung verwendet.

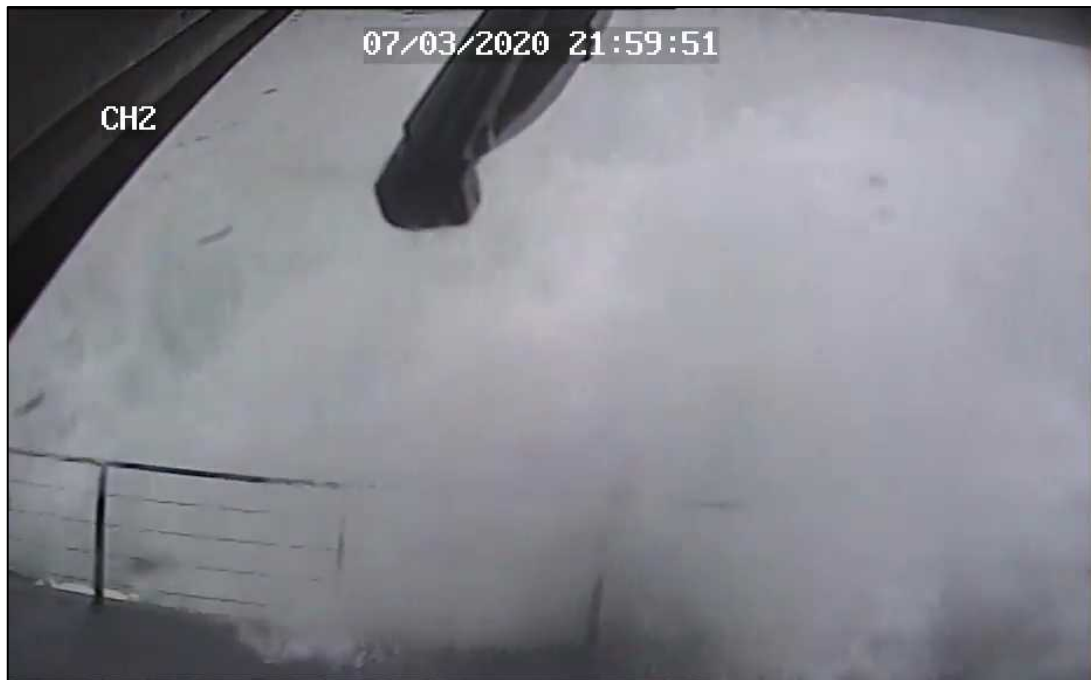
Abbildung 15: Bildschirmfoto Frontkamera, 21:59:52 Uhr

Um 21:59:50 Uhr traf die SEEWIND I auf eine zuvor nicht aufgetretene Wellenart. Diese war anscheinend länger und steiler. Das führte dazu, dass sich der Bug zunächst weiter absenkte und sich noch nicht wieder angehoben hatte, als das Schiff auf den nächsten Wellenberg traf (Abbildungen 13, 14 und 15). Das führte dazu, dass die SEEWIND I mit nahezu 26 kn hart auf diese nachfolgende Welle auftraf und dadurch abrupt abstoppte.

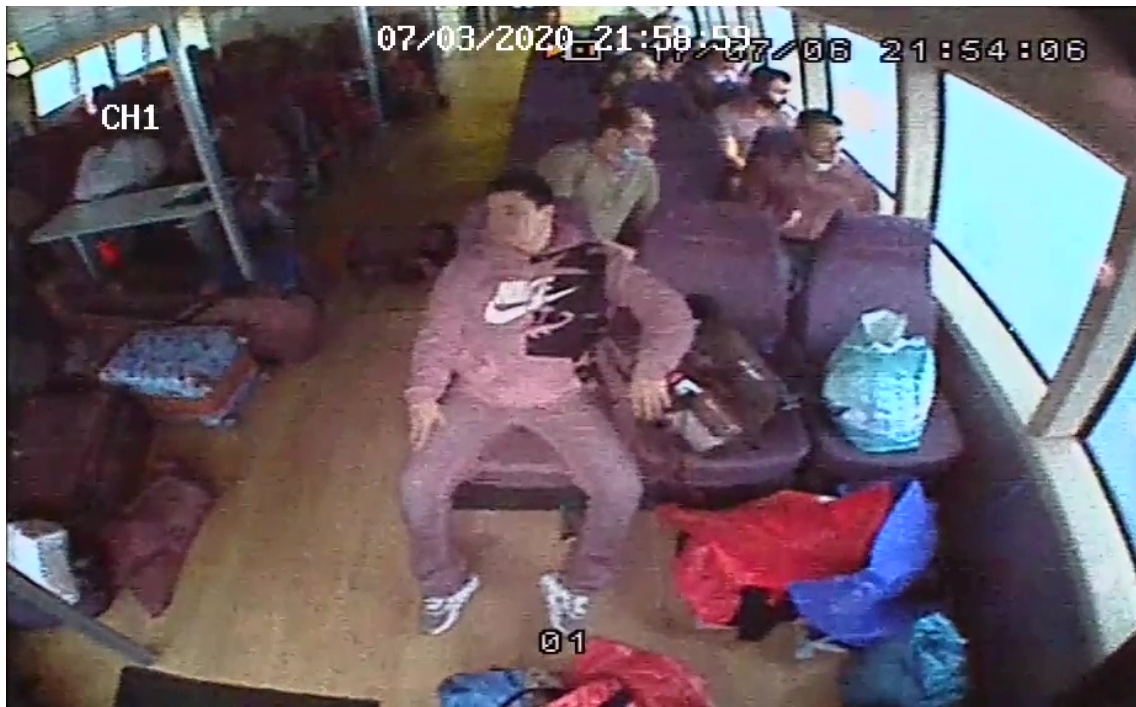
Abbildung 17: Bildschirmfoto Fahrgastraum, 21:58:59 Uhr

Die Aufzeichnung über die Ereignisse im Fahrgastraum hat eine Gesamtdauer von einer Minute und 34 Sekunden. In Abbildung 17 wird die Situation im Fahrgastraum kurz vor dem Einsetzen dargestellt. Der Passagier in der ersten Reihe in der Mitte des Bildes ist nicht angeschnallt. Mehrere Gepäckstücke befinden sich auf und unter den Sitzen und im vorderen Bereich des Fahrgastraums.

Situation im Fahrgastraum vor dem Unfall

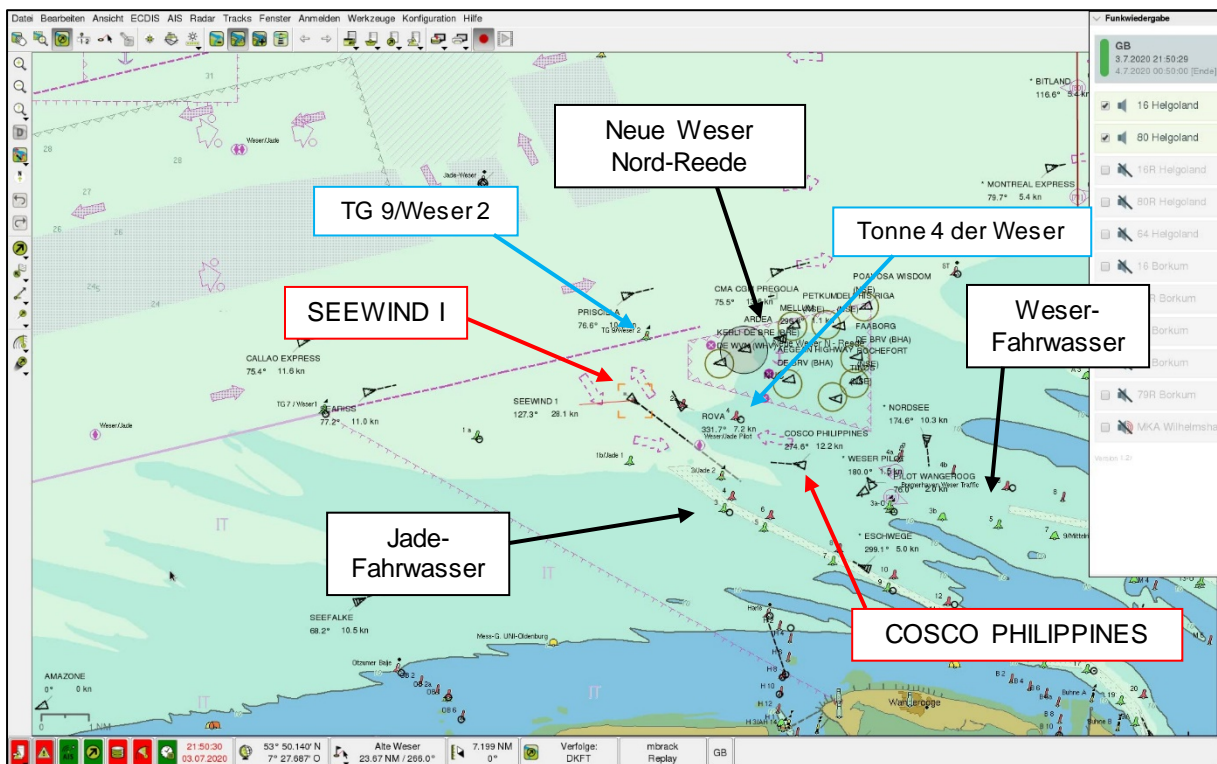
Abbildung 20: Bildschirmfoto 21:50:30 Uhr

Das gesamte Seegebiet wird in Abbildung 20 in der ursprünglichen Darstellung gezeigt.

Die COSCO PHILIPPINES hatte den Weser-Lotsen in der Nähe der Tonne 4a abgegeben. Anschließend wurde die Geschwindigkeit zunächst wieder bis auf 13,1 kn erhöht. Auf Höhe der Tonne 4 des Weser-Fahrwassers verringerte das Schiff dann wieder die Geschwindigkeit, um sicher den nach Osten zur Elbe gehenden Verkehr in nördliche Richtung zu queren.

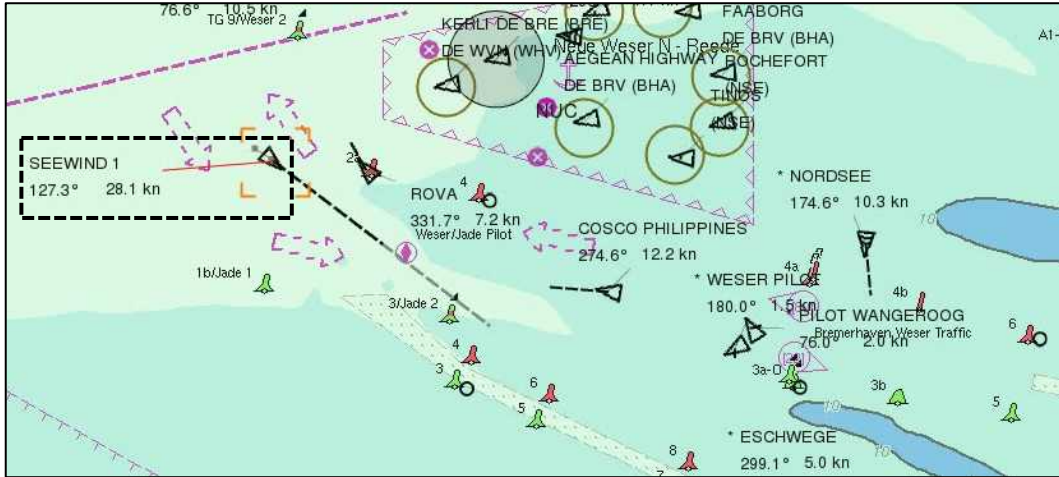
Abbildung 21: Bildschirmfoto 21:50:30 Uhr

Die SEEWIND I hatte die TG 9Weser 2-Tonne mit weitem Abstand passiert und drehte nun in mehreren Schritten in das Weser-Fahrwasser ein. Mit dem Eindrehen kamen der Wind und die See mehr von achtern. Es herrschte Flutstrom.

Hinweis: Die in Abbildung 21 links im beispielhaft markierten Feld sichtbaren Bewegungsdaten der SEEWIND I werden zusammen mit dem dazugehörigen Verbindungsstrich zum Schiff durch das AIS-Daten-Wiedergabeprogramm generiert. Dies gilt auch für alle anderen sichtbaren Fahrzeuge von Abbildung 21 bis Abbildung 31.

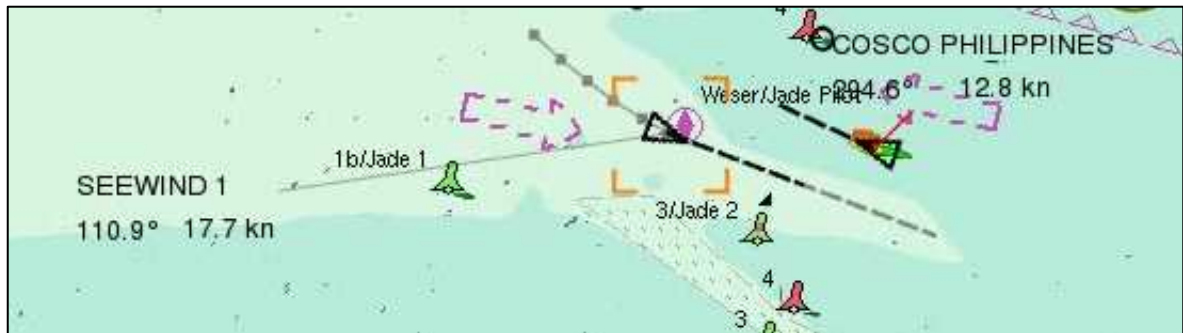
Abbildung 24: Bildschirmfoto 21:55:00 Uhr

Kursänderung nach Backbord in Richtung der COSCO PHILIPPINES und des Weser-Fahrwassers vollzogen.

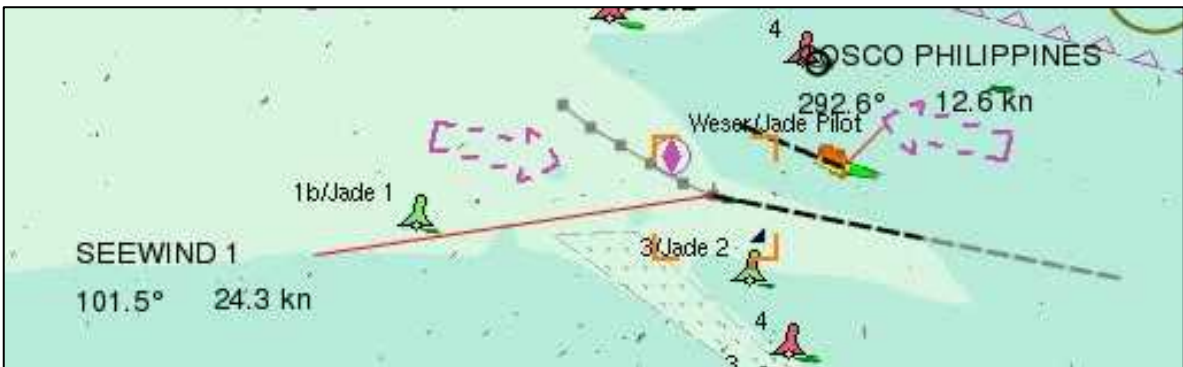
Abbildung 25: Bildschirmfoto 21:56:00 Uhr

Weitere Kursänderung nach Backbord, um dem Fahrwasserverlauf zu folgen.

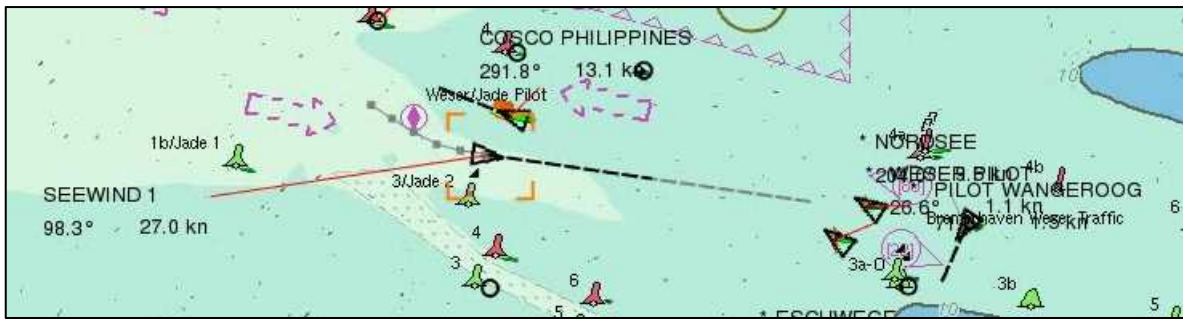
Abbildung 26: Bildschirmfoto 21:57:00 Uhr

Der Passierabstand zwischen den Fahrzeugen beträgt ca. 4 kbl.

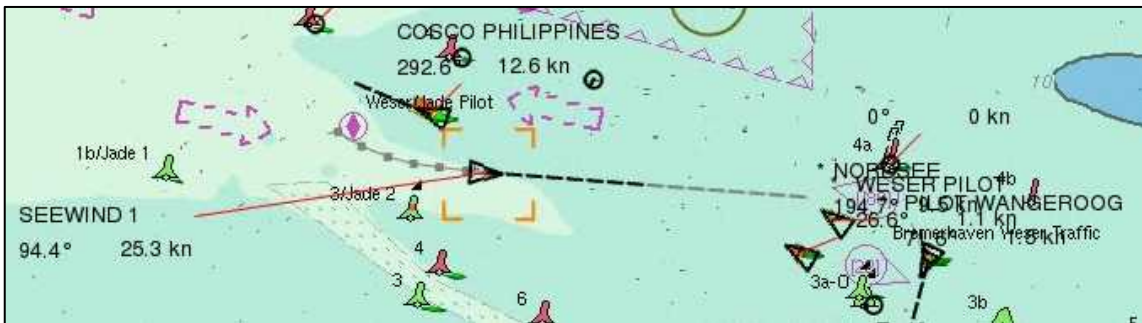
Abbildung 27: Bildschirmfoto 21:58:00 Uhr

Weitere Kursänderung nach Backbord. Dies möglicherweise, um den Passierabstand zu der Ansammlung von Fahrzeugen in der Nähe der Tonne 3a zu vergrößern.

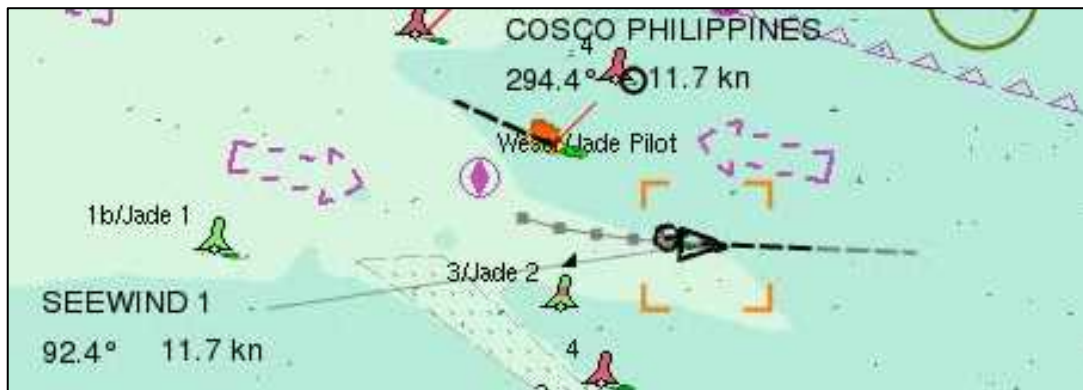
Abbildung 29: Bildschirmfoto 21:59:00 Uhr

Die Geschwindigkeit fällt weiter ab.

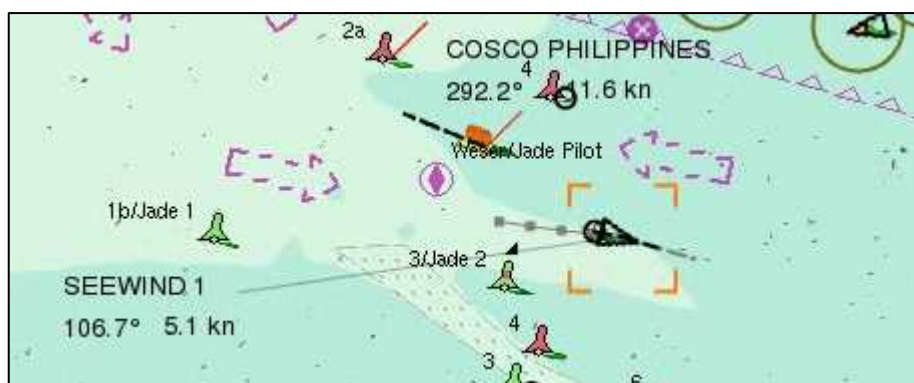
Abbildung 30: Bildschirmfoto 21:59:30 Uhr

Im weiteren Verlauf der Wiedergabe ist erkennbar, dass die SEEWIND I gegen 22:01 Uhr der Zeit der AIS-Darstellung die Fahrt in Richtung Bremerhaven fortsetzte (ohne Abbildung).
