## **Untersuchungszwischenbericht**

### **Schwerer Seeunfall 285/20**

#### **Kontakt des Mehrzweckschiffes ELSE mit einem Schleusentor des Nord-Ostsee-Kanals in Kiel-Holtenau am 29. August 2020**

27. August 2021

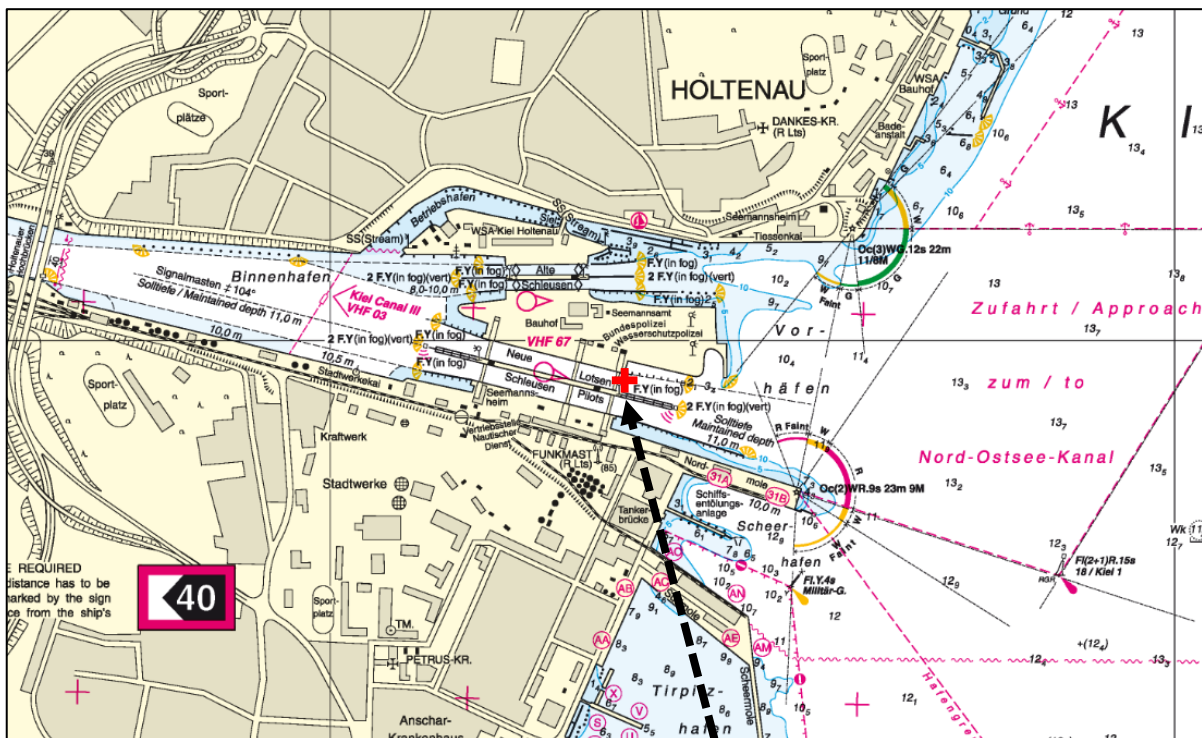
Abbildung 2: Unfallort

Art des Seeunfalls: Schwere Seeunfall; Kontakt mit Schleusentor  
 Datum/Uhrzeit: 29.08.2020 05:07 Uhr LT  
 Ort: Kiel-Holtenau; Zufahrt zur Nordkammer der „Neuen Schleuse“<sup>2</sup> des Nord-Ostsee-Kanals (NOK) von der Ostsee kommend  
 Breite/Länge:  $\varphi 54^{\circ}21,9'N \ \lambda 010^{\circ}08,7'E$   
 Fahrabschnitt: Revierfahrt / Ansteuerung NOK  
 Folgen: Schäden im Bugbereich der ELSE; starke Beschädigung des Außentors der Nordkammer der „Neuen Schleuse“ des NOK; mehrtägiger Ausfall der Schleusenkammer

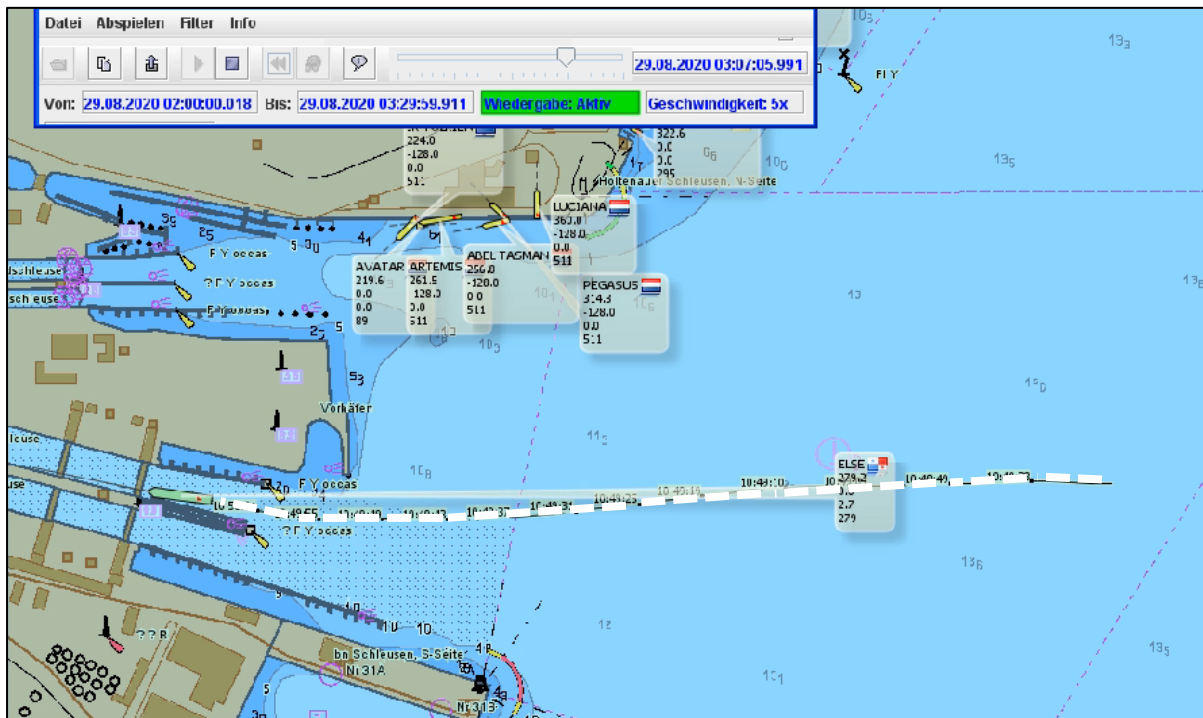
Abbildung 7: ELSE fährt ohne Fahrtminderung auf Schleusenkammer zu (Track hier bis 05:05 Uhr)
