Bundesstelle für Seeunfalluntersuchung
Federal Bureau of Maritime Casualty Investigation
Bundesoberbehörde im Geschäftsbereich des Bundesministeriums
für Verkehr und digitale Infrastruktur

Summarischer Untersuchungsbericht 415/19

Weniger schwerer Seeunfall

**Bruch der Vorleine des Chemikalientankers
THEMSESTERN
in der NOK-Schleuse Kiel-Holtenau am 30.11.2019
mit drei leicht verletzten Festmachern**

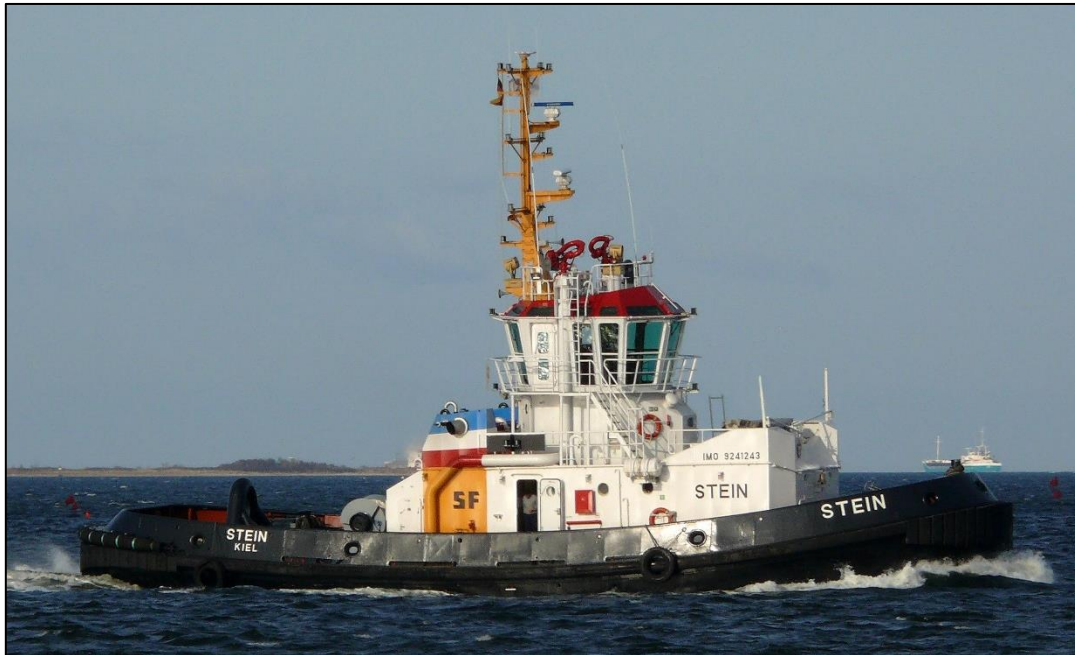
Abbildung 12: Schlepper STEIN¹⁴

Die zeitlich damit korrespondierenden AIS-Aufzeichnungen (vgl. unten **Abb. 8 ff.**) verdeutlichen, dass der Schlepper STEIN (IMO-Nr. 9241243, deutsche Flagge, Maschinenleistung: 2650 kW; vgl. unten **Abb. 12**) gegen **09:34 Uhr** begann, Fahrt aufzunehmen und das Schleusentor kurz nach **09:35 Uhr** passierte, also zu einem Zeitpunkt, als dieses noch nicht vollständig geöffnet gewesen war.

Die diesbezüglichen technischen Aufzeichnungen belegen zwar, dass der Schlepper STEIN das Schleusentor bereits deutlich vor diesem Zeitpunkt passierte. Ein kausaler Zusammenhang mit dem Leinenbruch der THEMSESTERN ist jedoch nicht nachweisbar.

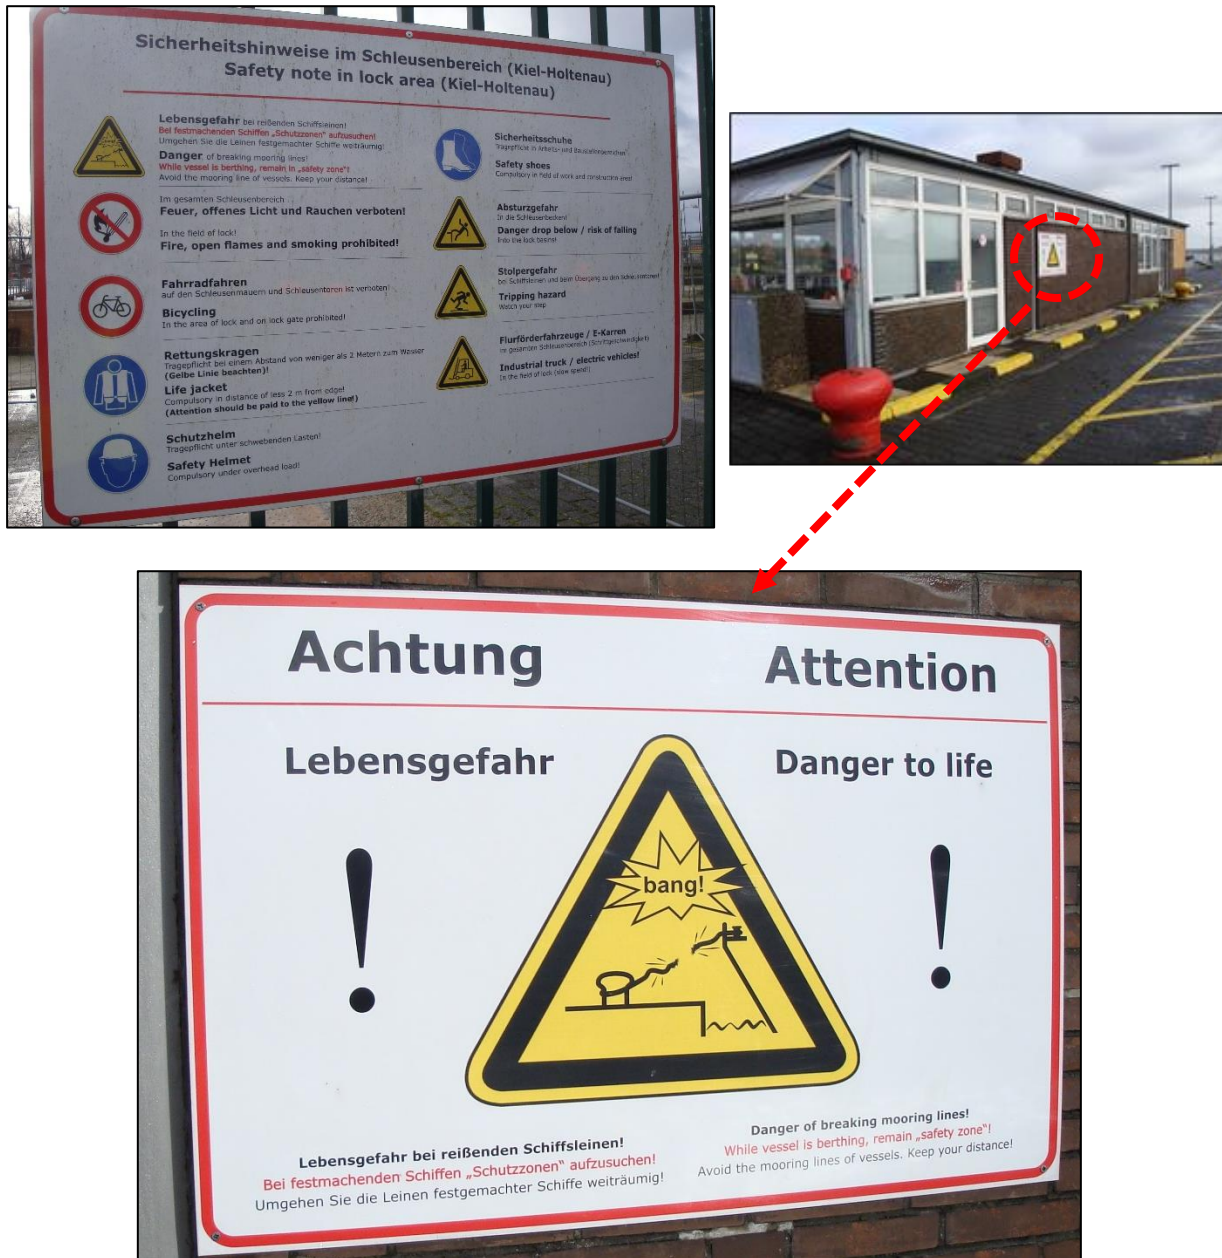
Abbildung 13: Warnschild und Sicherheitshinweise auf der NOK-Schleusenanlage in Kiel-Holtenau

Neben den genannten Regelwerken und Arbeitsschutzunterweisungen leisten die von der WSV auf den NOK-Schleusenanlagen in Brunsbüttel und Kiel-Holtenau installierten deutlich sichtbaren Warnschilder und großen Tafeln mit Sicherheitshinweisen einen wichtigen Beitrag zum Arbeitsschutz (vgl. **Abb. 13**).

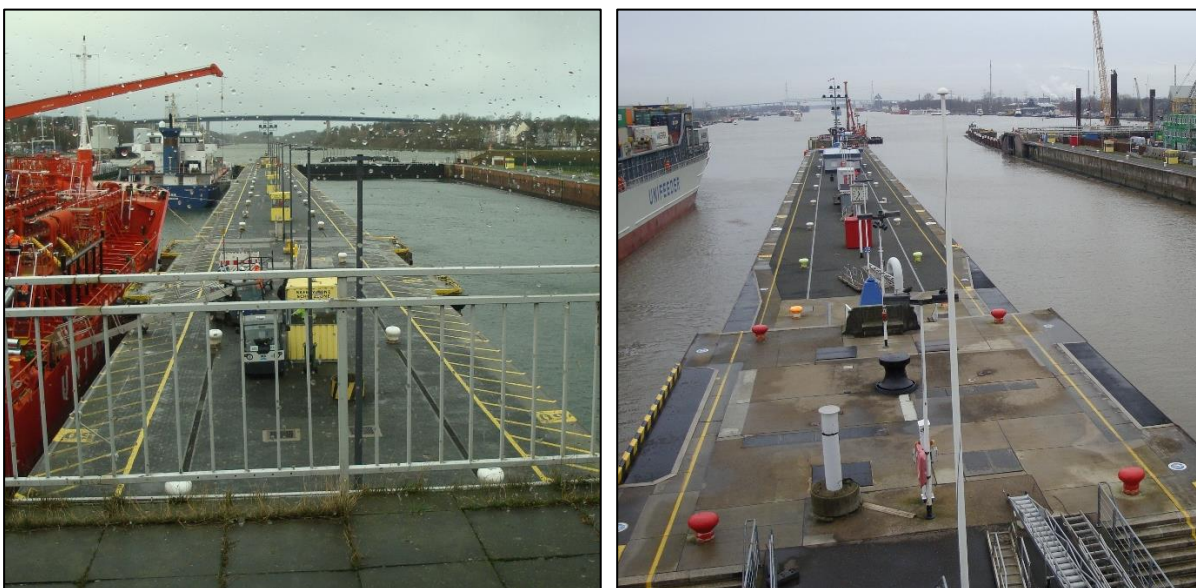
Abbildung 17: Kantenmarkierungen auf den Schleusenmauern in Kiel-Holtenau (li.) und Brunsbüttel (re.)

Als weitere Maßnahme zum Arbeitsschutz auf den Schleusenanlagen wurden die Randbereiche der Schleusenmauern in Kiel-Holtenau und Brunsbüttel durchgehend mit einer gelben Farbmarkierung versehen. Dieser Bereich darf zum Schutz vor Absturzgefahren nicht betreten werden (vgl. **Abb. 17**).
