Bundesstelle für Seeunfalluntersuchung
Federal Bureau of Maritime Casualty Investigation

Untersuchungsbericht 117/20

**Kollision des Küstenmotorschiffes SCHELDEBANK
mit der NOK-Fähre HOCHDONN am 8. Mai 2020**

9. Mai 2022

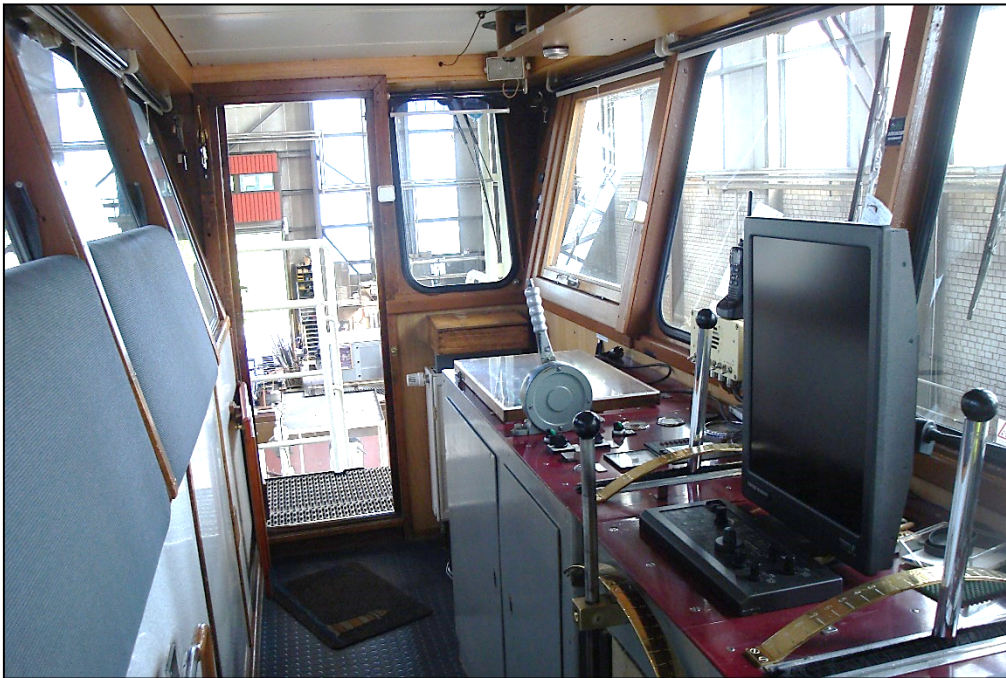
Abbildung 10: Fahrstand der HOCHDONN mit Hebelsteuerung (Blick in Richtung Brückentür)

weshalb diese Fähren im internen Sprachgebrauch auch „Hebelfähren“ genannt werden (vgl. **Abb. 10**).²⁵

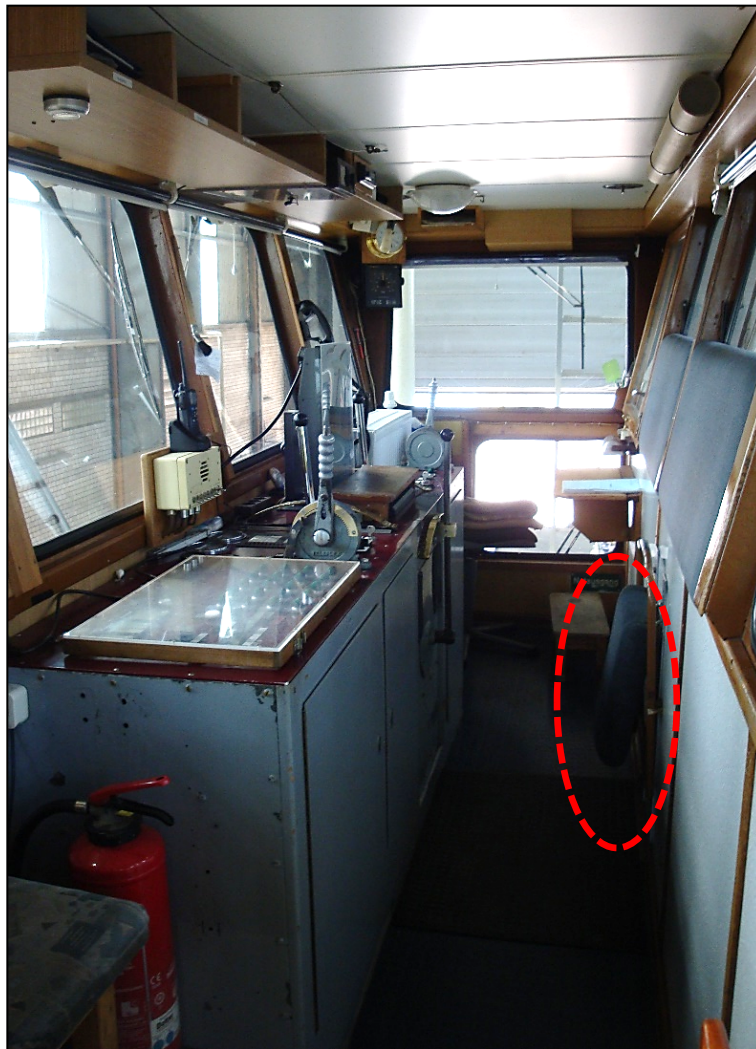
Abbildung 11: Fahrstand der HOCHDONN (Brückentür im Rücken des Fotografen)²⁶

Der Fährführer verrichtet auf dem sehr engen Brückenfahrstand (vgl. **Abb. 10 f.**) während seiner je nach Tageszeit sieben- oder zehnstündigen Schicht alleine seinen Dienst. Er steht (bzw. sitzt ggf. temporär auf einem Klappsitz; vgl. rote Markierung in **Abb. 11**), während er die Fähre steuert. Da auch die Konsole mit den diversen Bedienelementen, dem UKW-Funkgerät, dem Radarbildschirm und der AIS-Anzeige in Fahrzeuginnenrichtung verläuft, muss der Fährführer seinen normalerweise auf das Fahrzeugdeck bzw. auf die Längsrichtung des NOK gerichteten Blick um 90 Grad nach links oder rechts wenden, um die jeweilige Anlegestelle optisch „anzupeilen“. Dies wiederum ist unabdingbar, um das Anlegemanöver auszuführen. Eine diesbezügliche technische Hilfestellung (im Sinne einer automatischen/halbautomatischen Zielführung oder einer graphischen Darstellung) ist nicht vorhanden.

- Die AUDORF, die HOCHDONN und die NOBISKRUG und insbesondere deren Fahrstände sind sehr veraltet und bieten keinen zeitgemäßen Komfort für die Ausübung der Tätigkeit des Fährführers (insbesondere im Hinblick auf Temperatur, Sichtverhältnisse, Zugluft, Feuchtigkeit, Anordnung der Bedien- und Anzeigeelemente, Blickrichtung, Pfeif-/ bzw. dauerhafte Störgeräusche durch Funkgerät)

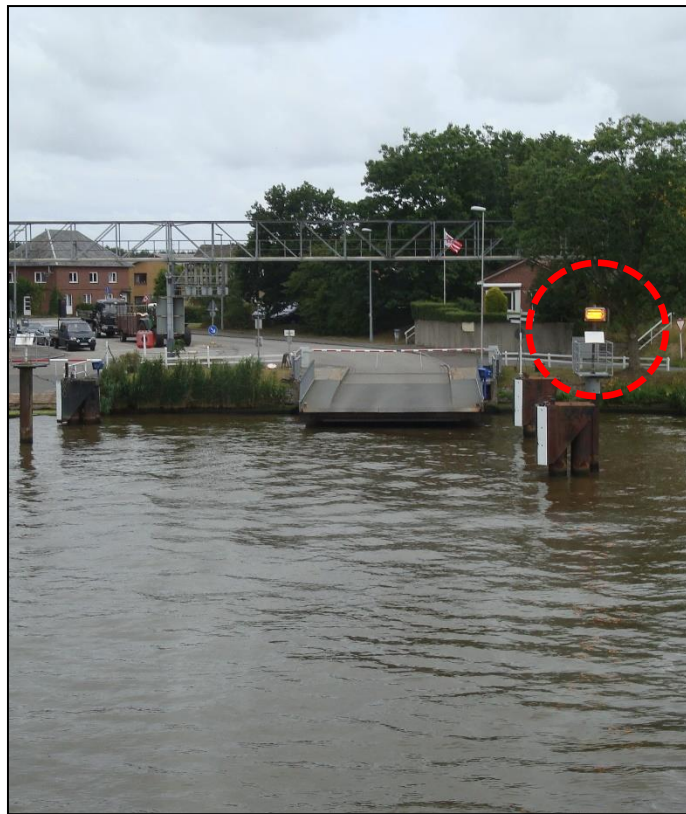
Abbildung 12: Nördlicher Fähranleger Hochdonn; Nebellampe eingeschaltet

Bei widrigen Sichtverhältnissen hat der Fährführer die Möglichkeit, sich im Hinblick auf das Ansteuern des Fähranlegers an einem speziellen, am Fähranleger montierten Scheinwerfer, der sogen. „Nebellampe“ zu orientieren (vgl. unten **Abb. 12**). Das Einschalten der fraglichen Lampe erfolgt allerdings nicht ferngesteuert vom Fahrstand der Brücke aus, sondern durch den Decksmann mittels eines Schalters am jeweiligen Fähranleger, also wenn die Fähre dort festgemacht hat. Bei einsetzender Sichtminderung ist es mithin erforderlich, rechtzeitig die Lampen an den Fähranlegern einzuschalten, um deren wegweisende Funktion dann beim nächsten Anlegemanöver nutzen zu können.

Kritisch angemerkt wurde vom Fährführer der HOCHDONN dem Untersucherteam gegenüber, dass von den Lampen zum Teil eine Blendwirkung ausgeht, die deren wegweisende Funktion unter Umständen beeinträchtigt.

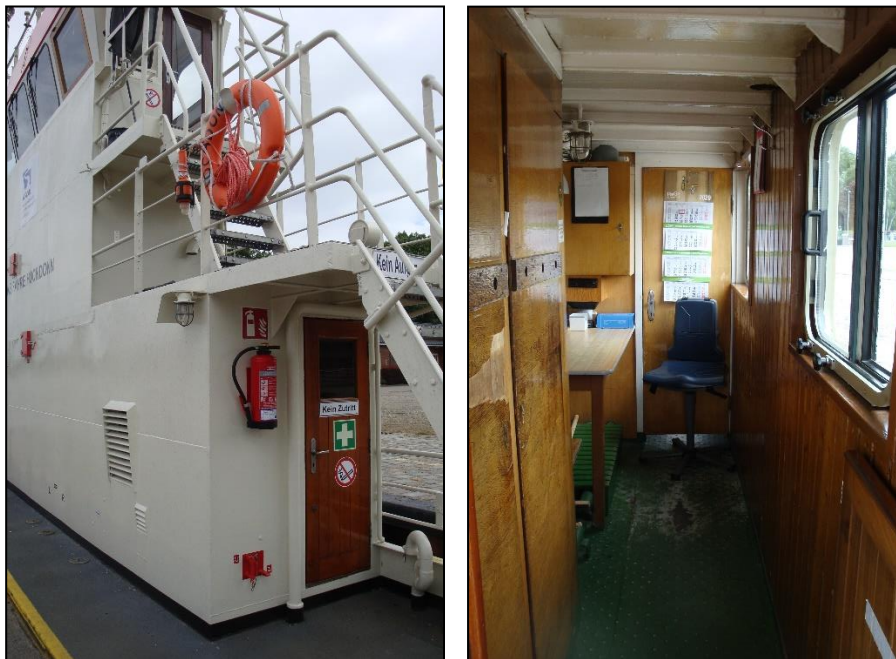
Abbildung 15: Zugang zum Aufenthaltsraum des Decksmanns und Innenansicht

Unterhalb des Fahrstandes der Fähre steht dem Decksmann ein Aufenthaltsraum zur Verfügung (vgl. **Abb. 15**). In diesem befand sich der Decksmann zum Zeitpunkt des Unfalls.

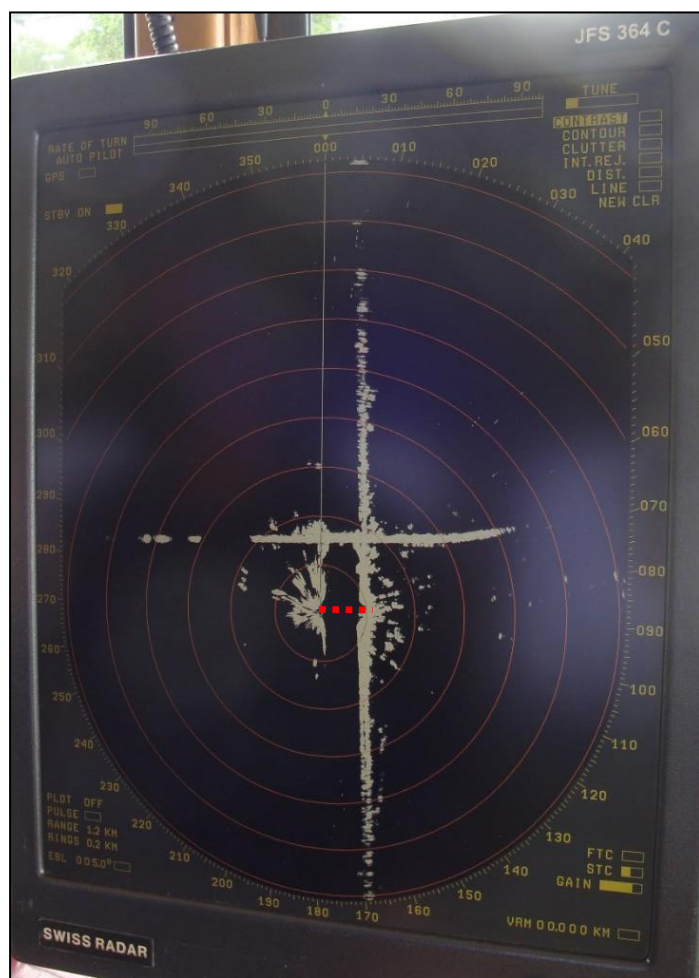
Abbildung 19: Radarbild (Fähre AUDORF); Entfernungsbereich 1,2 km³⁶

Wenn die Fähre sich demgegenüber im regulären Pendelbetrieb befindet, ist unabhängig ob die Fähre von Nord nach Süd oder von Süd nach Nord fährt, der Voraus-Blick des Fährführers auf die Eisenbahnbrücke gerichtet, während die jeweiligen Kanalufer sich querab von der scheinbaren „(Radar-)Vorausrichtung“ befinden. In der nachfolgenden **Abbildung 19**, die anlässlich einer regulären Pendelfahrt über den NOK auf dem Fahrstand der Fähre AUDORF entstand, führt die modifizierte „Head up“-Darstellung folgerichtig dazu, dass die Eisenbahnbrücke im Radarbild quer zur scheinbaren „Vorausrichtung“ der Fähre und parallel zu ihrem tatsächlichen Kurs (= rote Markierung in **Abb. 19**) verläuft.

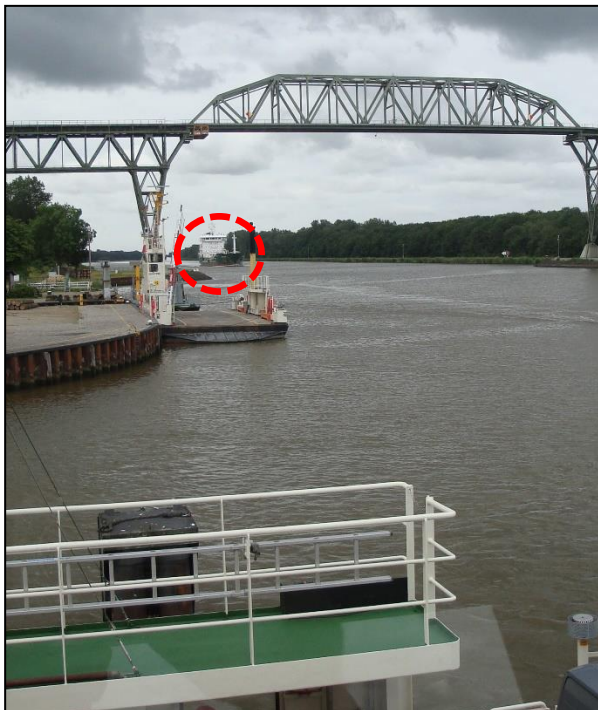
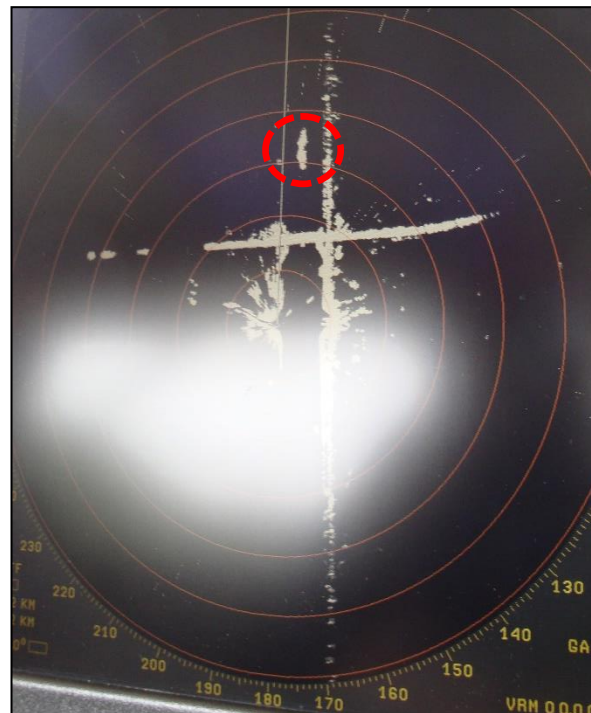
In den Abbildungen unten (**Abb. 20 f.**) befand sich die AUDORF am südlichen Fähranleger. Die Bilder zeigen als Foto und daneben acht Sekunden später als Radarbildausschnitt (in der o. g. Standardeinstellung) die Annäherung eines Chemikalientankers (Länge: 119 Meter) an die Eisenbahnbrücke. In Vorausrichtung (d. h. in Bezug auf die Geradeaus-Blickrichtung des Fährführers, also westlich der Fährlinie) ist das Echo der den Kanal querenden Eisenbahnbrücke im Radarbildausschnitt als waagerechter, die Radar-Vorauslinie kreuzender „Balken“ sehr prägnant erkennbar. Das Tankschiff, welches gerade den 0,6-km-Entfernungsrings erreicht hat, wird selbst bei diesem eher ungünstigen „Blickwinkel“ der Radarantenne, also trotz des störenden Einflusses, der von dem parallel zum Radarsichtstrahl verlaufenden Kanalufer ausgeht, sehr gut als Echo dargestellt. Die zwischen der Fähre und dem Tanker befindliche Brücke hat keine negativen Auswirkungen auf die Erkennbarkeit des sich der Fährlinie annähernden Fahrzeugs. Knapp zwei Minuten nach diesen Aufnahmen passierte der Tanker die Fährstelle.

Abbildung 20: Annäherung eines Tankers

Abbildung 21: korrespondierendes Radarbild³⁷

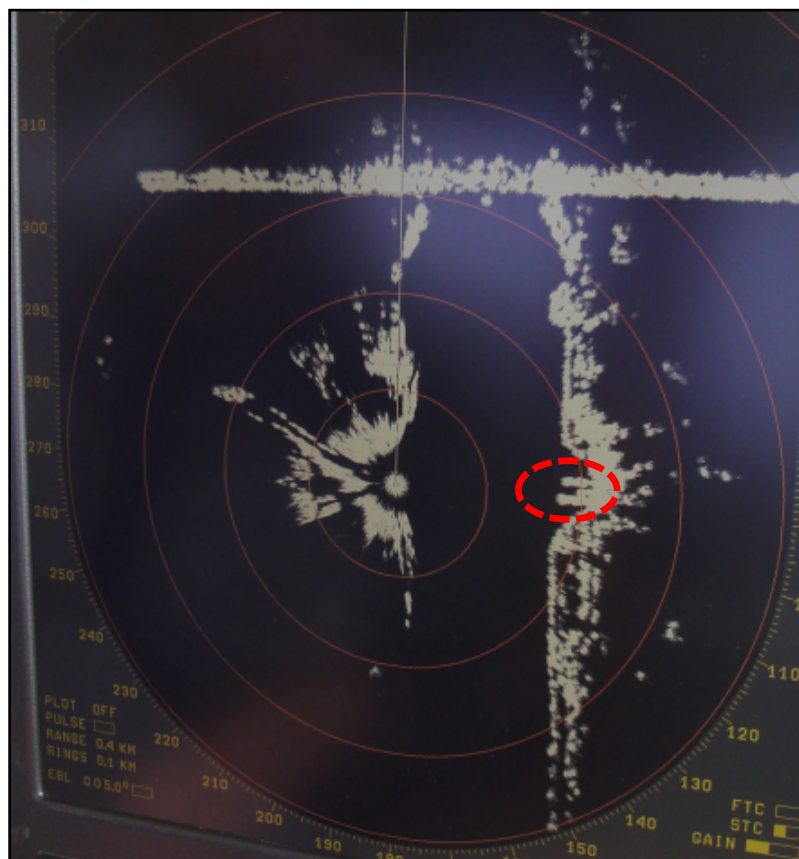
Abbildung 22: Radaransicht des nördlichen Fähranlegers Hochdonn

Die Darstellung unten (vgl. **Abb. 22**, Entfernungsbereich 0,4 km, Ringabstand 0,1 km; Position der Fähre am südlichen Fähranleger) wurde demgemäß vom Fährführer der AUDORF eingestellt, um dem Untersucherteam zu verdeutlichen, dass er den Fähranleger (hier den nördlichen, vgl. die rote Markierung in der Abbildung) nur sehr grob per Radar ins Bild setzen kann, wenn er diesen bei dichtem Nebel ansteuert.

Möglicherweise könnte durch die Überlagerung des Radarbildes mit einer hochauflösenden Seekarte inklusive exakter Darstellung der Umrisse des Anlegers und der Fähre ein deutlicher Sicherheitsgewinn erzielt werden. Das die Fähren bereitstellende WSA sollte daher prüfen, ob der aufgezeigte Lösungsansatz praktikabel und mit vertretbarem Aufwand umgesetzt werden kann.

Zur Erleichterung des Ansteuerns der Fähranleger bei starkem Nebel kann möglicherweise der Einsatz einer hochauflösenden elektronischen Seekarte beitragen. Dies setzt voraus, dass in einer solche Karte die Umrisse der Fähranleger, der Fähren und die exakte Position der Fähre hochgenau dargestellt werden können. Die BSU empfiehlt dem WSA, die technische Machbarkeit einer solchen Lösung zu prüfen und diese, wenn der Aufwand vertretbar ist, umzusetzen. Wichtig ist dabei, dass eine Lösung nur dann sinnvoll ist, wenn in einem einzigen Monitor die Seekarte, das Radarbild und die AIS-Ziele gleichzeitig dargestellt werden können.

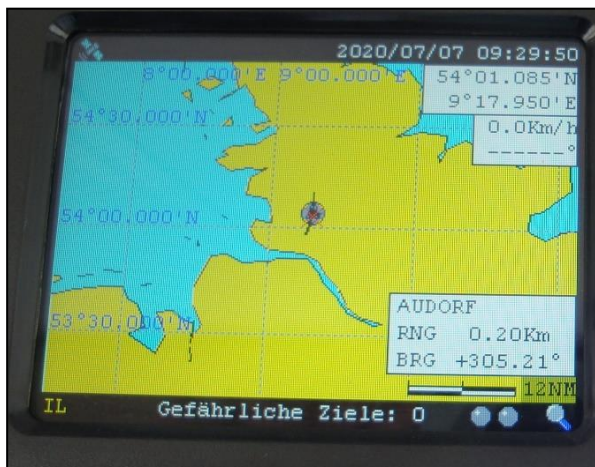
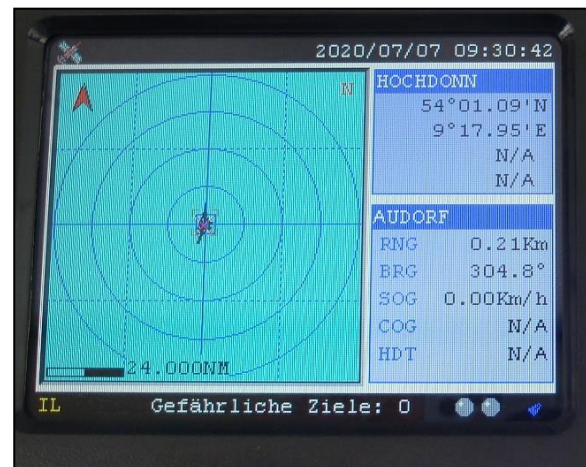
Im **Modus „Küstenansicht“** werden die empfangenen AIS-Signale in eine graphische Darstellung der Küstenlinie eingebettet. Der Benutzer kann hierbei diverse Zoom-Stufen nutzen, um den Maßstab der Küstendarstellung zu verändern. Zu beachten ist, dass die Kartendarstellung lediglich als überblicksartige Orientierungshilfe dient, die nicht auf einer amtlichen (elektronischen) Seekarte basiert und demzufolge (von der insoweit vollkommen ungeeigneten Displaygröße abgesehen) auch nicht zur Navigation verwendet werden kann. Die diesbezüglich nicht vorhandene Funktionalität wird in Bezug auf die Nutzung im NOK im Übrigen bereits dadurch offenkundig, dass der Kanal als Wasserstraße gar nicht als hydrographische Information dargestellt wird (vgl. unten **Abb. 24**).

Abbildung 24: AIS-Display (Modus „Küstenansicht“) Abbildung 25: AIS-Display (Modus „Radaransicht“)

Im **Modus „Radaransicht“** (vgl. oben **Abb. 25**) werden die AIS-Ziele in Anlehnung an die Art und Weise der Darstellung von Fahrzeugen auf Radarschirmen angezeigt.³⁹ Der Benutzer kann zwischen den Optionen „North up“, „Course up“ und „Head up“ wählen und verschiedene Zoomstufen nutzen.

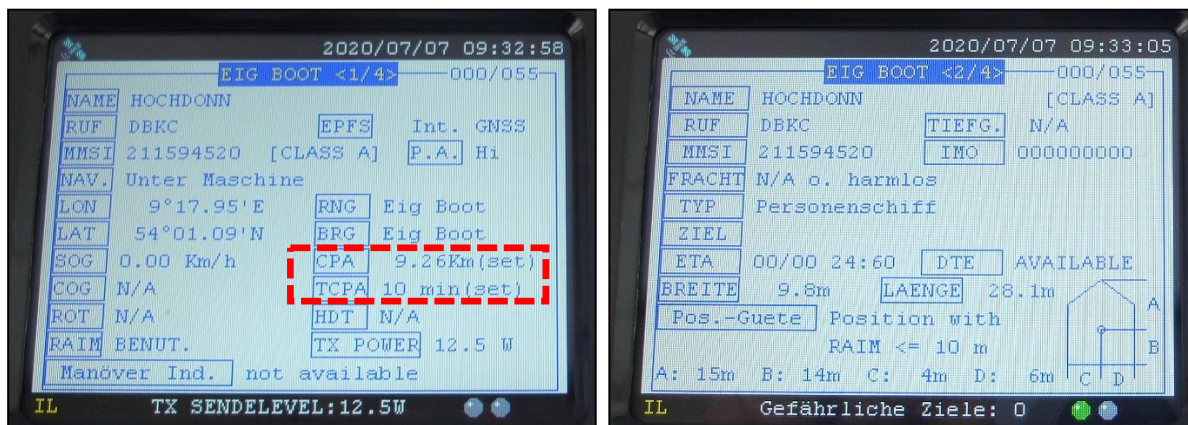
Abbildung 31: AIS-Display (Eigenschiffsdaten 1/4) Abbildung 32: AIS-Display (Eigenschiffsdaten 2/4)

Der oben in **Abbildung 31** erkennbare und in Bezug auf den Betrieb der NOK-Fähre sinnlose CPA-Wert von 9,26 km belegt, dass an Bord der HOCHDONN die CPA/TCPA-Alarmfunktion offenbar nicht genutzt wurde.

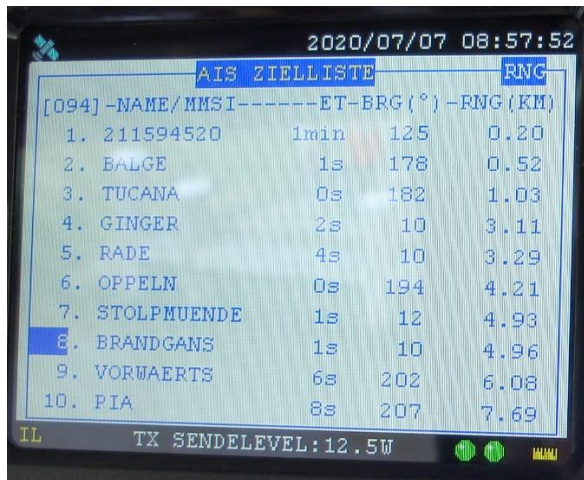
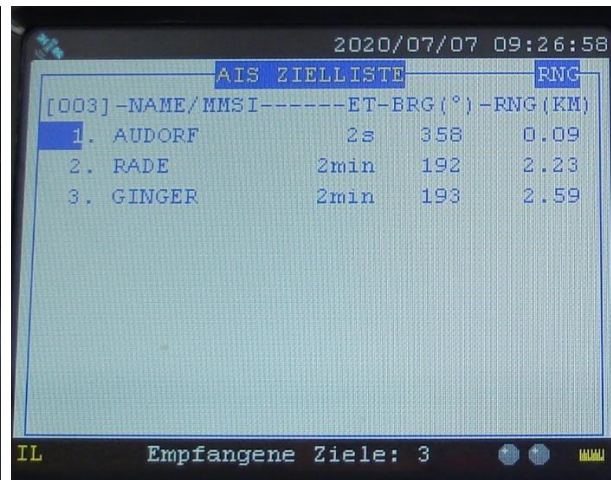
Unmittelbar nach der Mitfahrt auf der AUDORF begab sich das Untersucherteam an Bord der Fähre HOCHDONN, die längsseits an einem Liegeplatz am südlichen Kanalufer festgemacht war, und machte sich dort mit dem Bedienkonzept, dem Funktionsumfang und der aktuellen „Performance“ des AIS-Gerätes vertraut. Das Gerät arbeitete offenbar auch zu diesem Zeitpunkt fehlerhaft, denn es listete nur drei AIS-Signale auf, obwohl auf dem NOK zum fraglichen Zeitpunkt reger Verkehr herrschte und dementsprechend die kurz zuvor an Bord der AUDORF gesichtete AIS-Zielliste deutlich umfangreicher gewesen war (vgl. unten **Abb. 35 f.**).

Abbildung 35: AUDORF; AIS-Zielliste 08:57 Uhr⁴⁵ Abbildung 36: HOCHDONN; AIS-Zielliste 09:26 Uhr

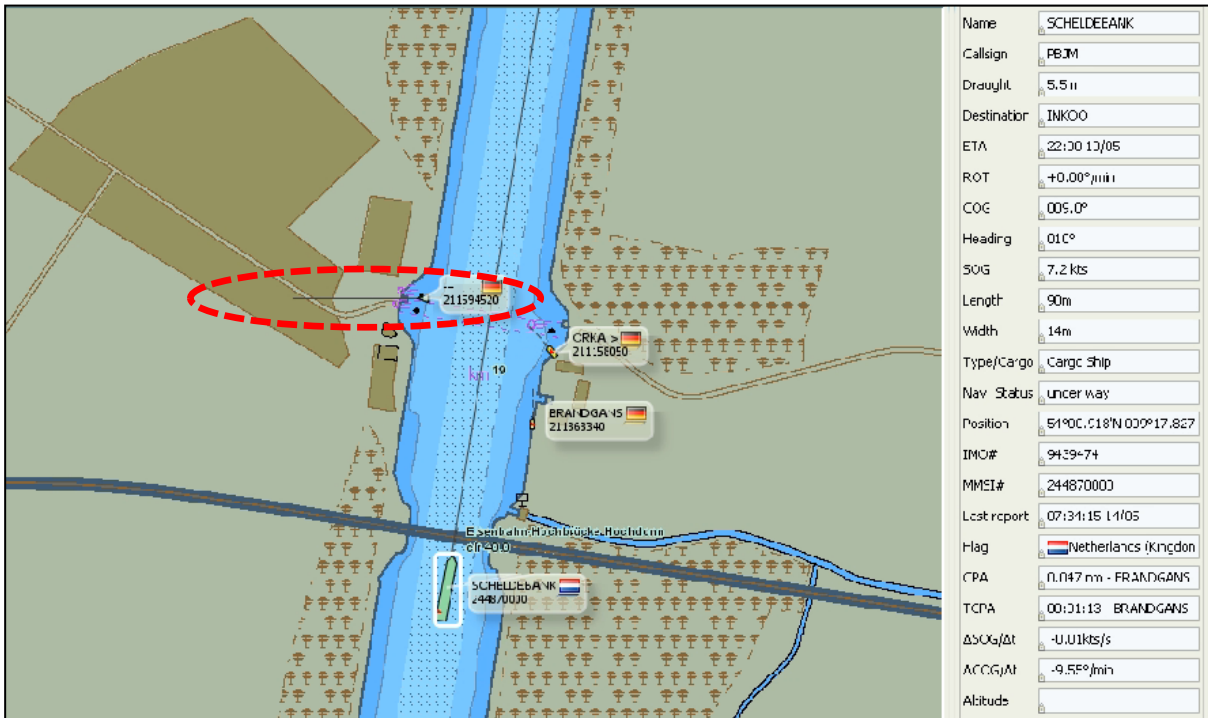
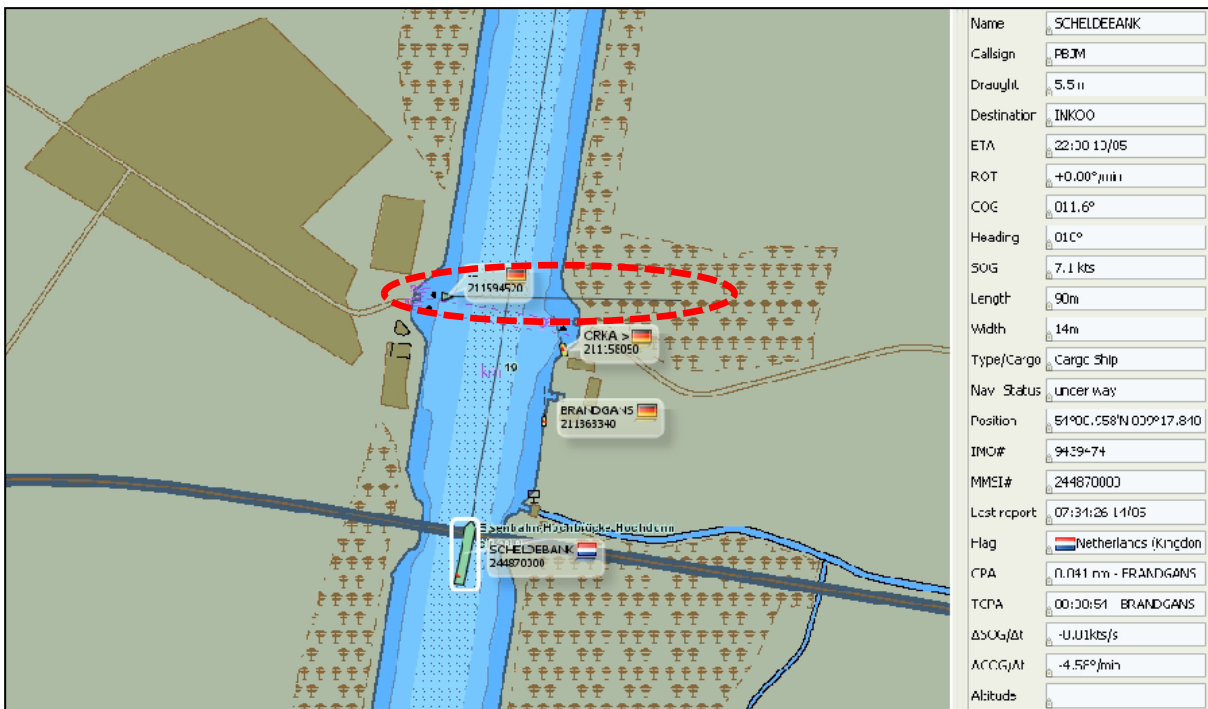
In den nachfolgenden **Abbildungen 38 f.** hat die SCHELDEBANK die ca. 300 Meter von der Fährlinie entfernte Eisenbahnbrücke erreicht. Der Vektor der HOCHDONN wechselt im Verlauf der beiden Screenshots die Richtung, ist also ab ca. 05:54:28 Uhr UTC auf das gegenüberliegende Kanalufer gerichtet. Das AIS-Symbol der HOCHDONN verweilt aber unverändert am nördlichen Rand des NOK.

Abbildung 38: AIS-Aufzeichnung der WSV; Situation um 05:54:16 Uhr UTC

Abbildung 39: AIS-Aufzeichnung der WSV; Situation um 05:54:28 Uhr UTC
