Bundesstelle für Seeunfalluntersuchung
Federal Bureau of Maritime Casualty Investigation

Untersuchungsbericht 261/20

**Brand im Maschinenraum des Fährschiffs BERLIN
im Zulauf zum Rostocker Hafen am 13. August 2020**

30. November 2022

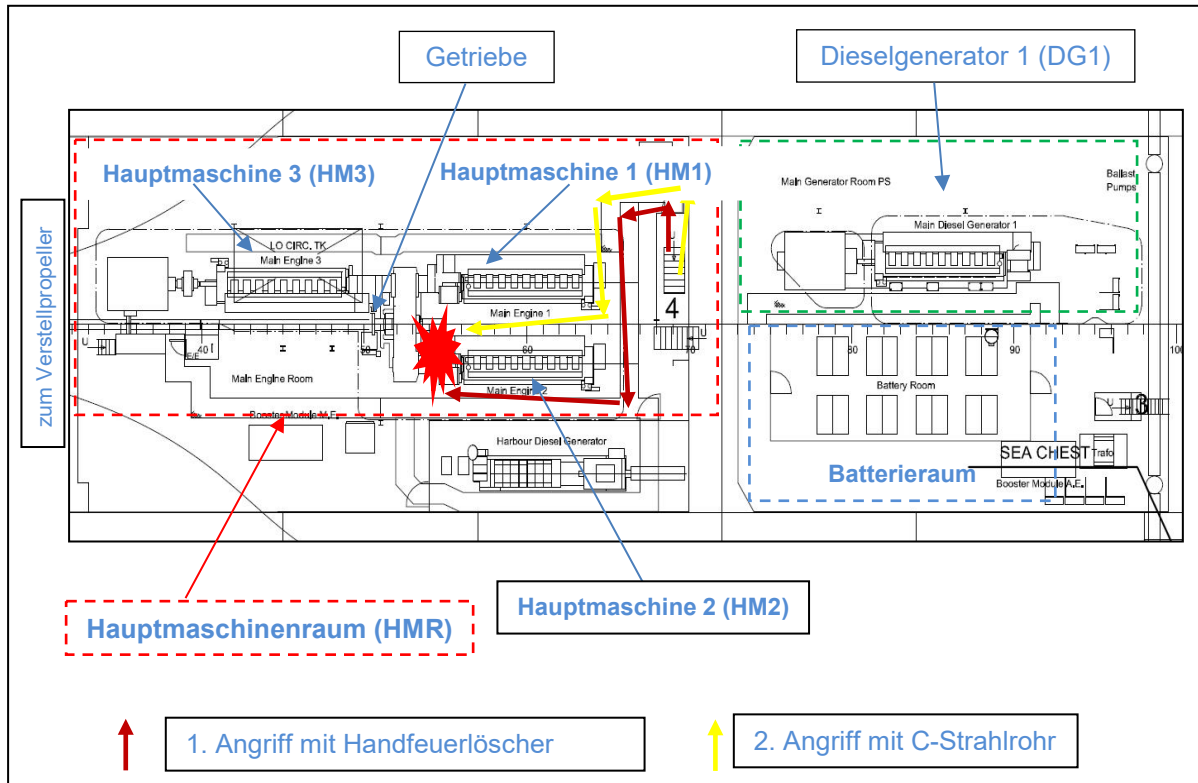
Abbildung 4: Grundriss des Maschinenraums mit Brandbereich auf Deck 0

Nun begann auch die manuelle Brandbekämpfung durch die Maschinenraumbesatzung (TO, SM1 und SM2) mit Hilfe von Handfeuerlöschern (siehe Abbildung 4).

Im Hauptmaschinenraum wurden durch die MR-Besatzung inzwischen Feuerlöschschläuche ausgelegt. SM 1 bekämpfte dann auf Deck 1 zwischen HM 1 und HM 2, SM 2 auf Deck 2 mit einem Schaumlöscher im Turboladerbereich. Der Technische Offizier kühlte den Maschinenraumschacht von Deck 1 aus, bis dies vom SM 1 übernommen wurde (siehe Abbildung 4).

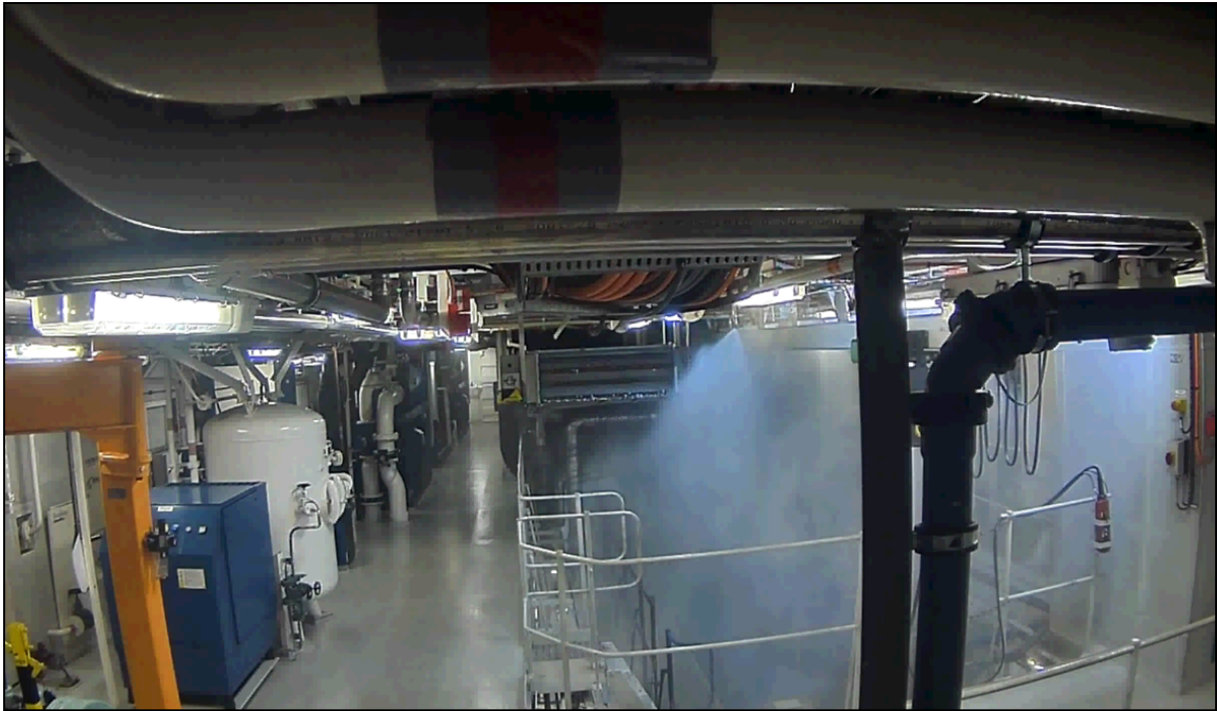
Der Schlauchtrupp bereitete Feuerlöschschläuche vor. Zu dieser Zeit startete der LTO den Objektschutz an der Hauptmaschine Nr. 3.

Abbildung 5: Ausgelöstes Objektschutzsystem über HM 3¹⁰

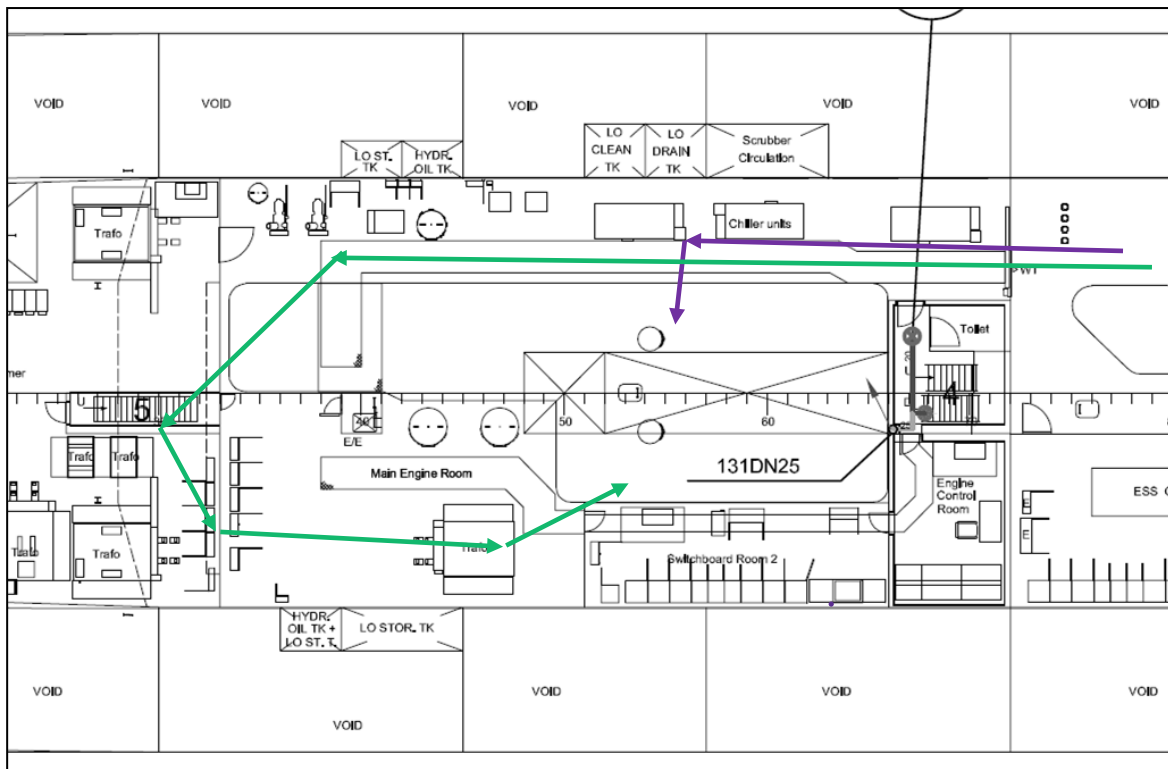
Um 15:04 Uhr begann der Feuerlöschtrupp mit der Brandbekämpfung vor Ort. Mit einem Schlauch wurde das Löschmittel F-500¹¹ über ein Venturi-Strahlrohr¹² verteilt, über einen zweiten Schlauch Schwerschaum (siehe Abbildung 6). Durch die aktive Lüftung und das Abströmen der Gase über den Schornsteinschacht blieben die Sichtverhältnisse vor Ort gut.

Abbildung 6: Grundriss des Maschinenraums mit Brandbereich auf Deck 2

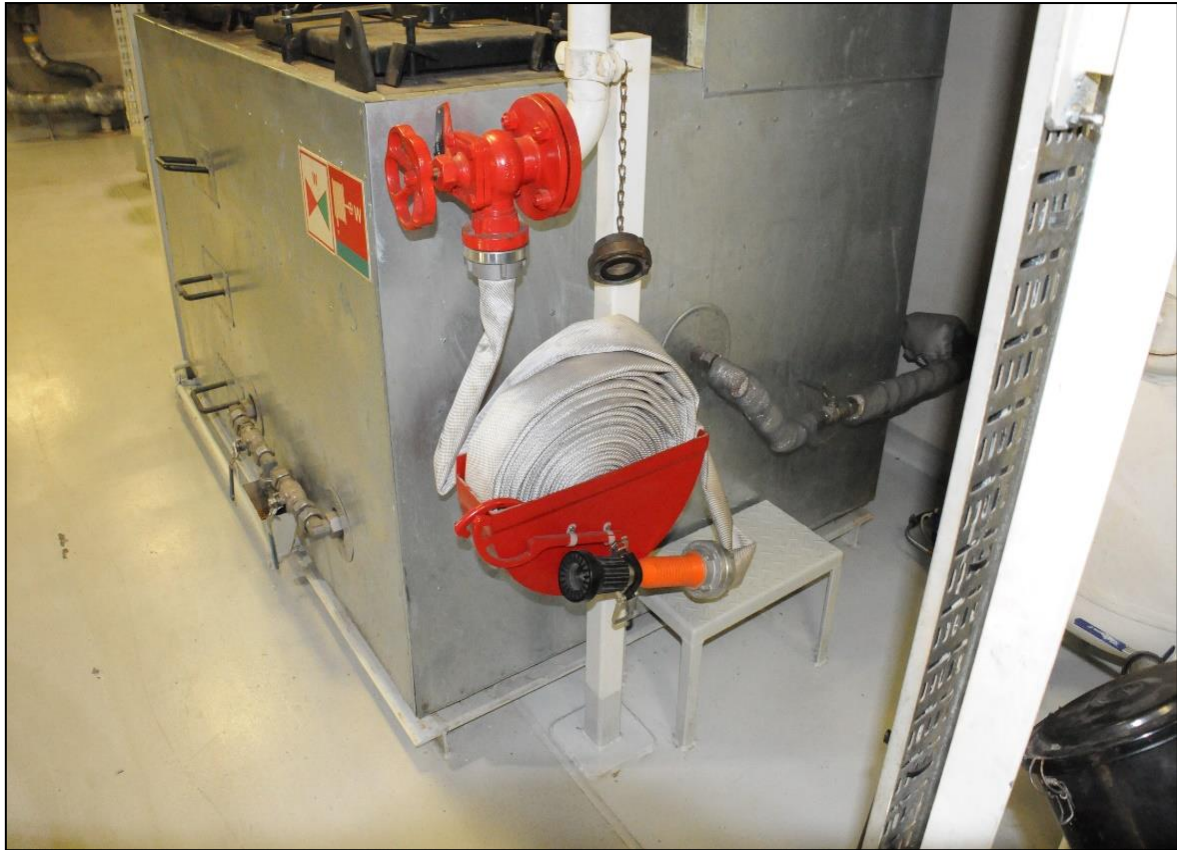
- Standard-Strahlrohre einfachster Bauform mit Mannschutzbrause (siehe Abbildung 25)

Abbildung 25: Standard - Strahlrohr / Hydranten System

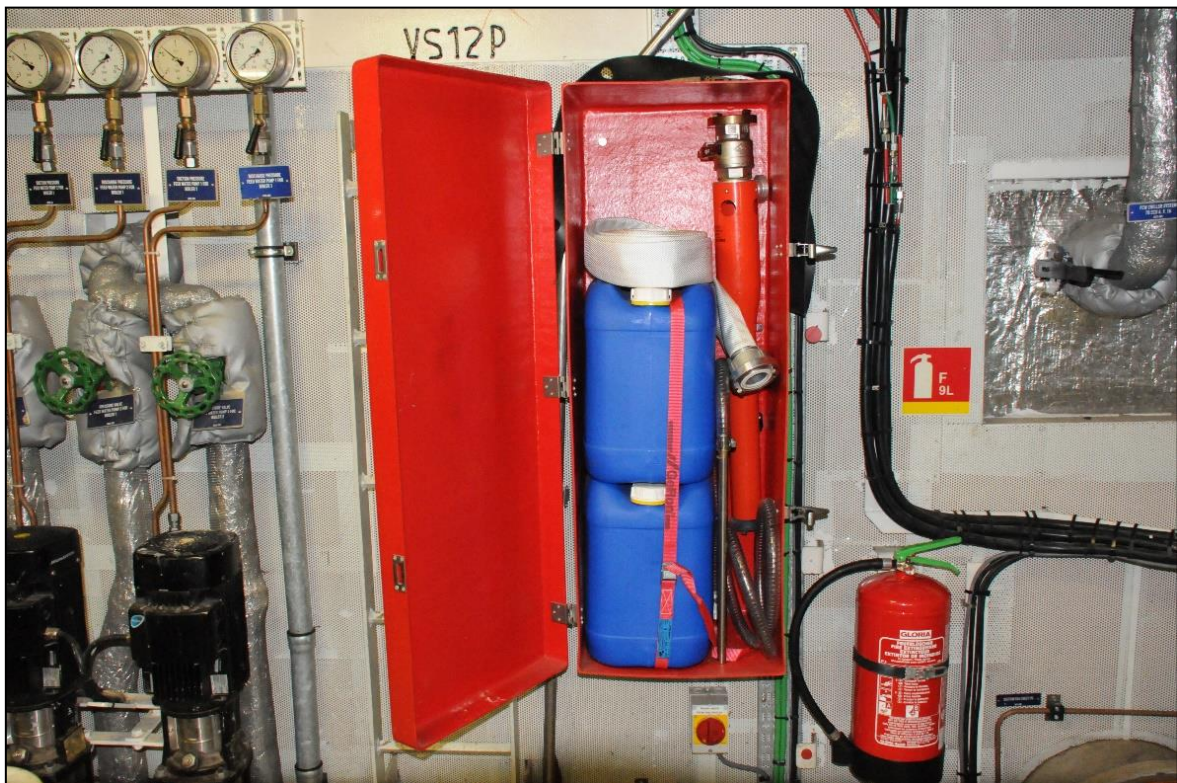
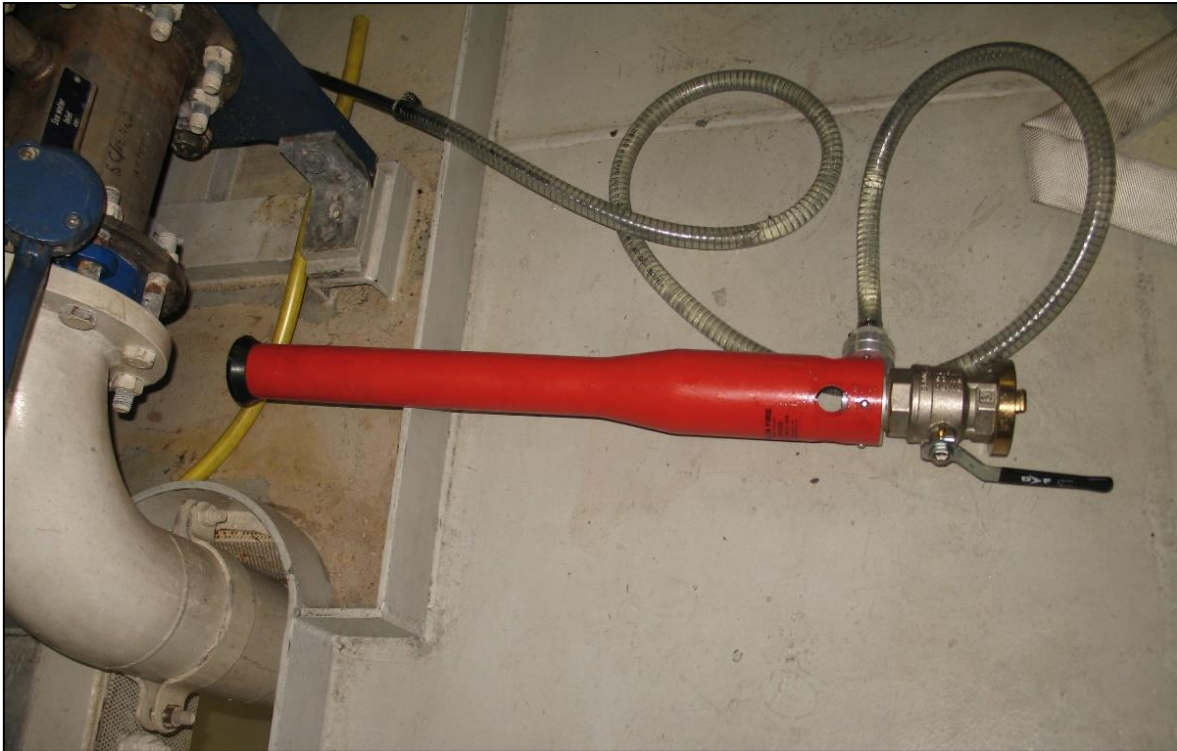
- Effektiv nicht nutzbar im realen Einsatz, da der Schaummittelbehälter (ca. 20 kg) permanent mitgeführt werden muss. Zum anderen lässt der ca. 1,2 m lange Saugschlauch kaum eine Bewegung und damit keinen wirksamen Löschangriff zu. (siehe Abbildung 26 und Abbildung 27)

Abbildung 26: mobile Schaumtechnik

Abbildung 27: mobiles Schwerschaumrohr mit integriertem Zumischer

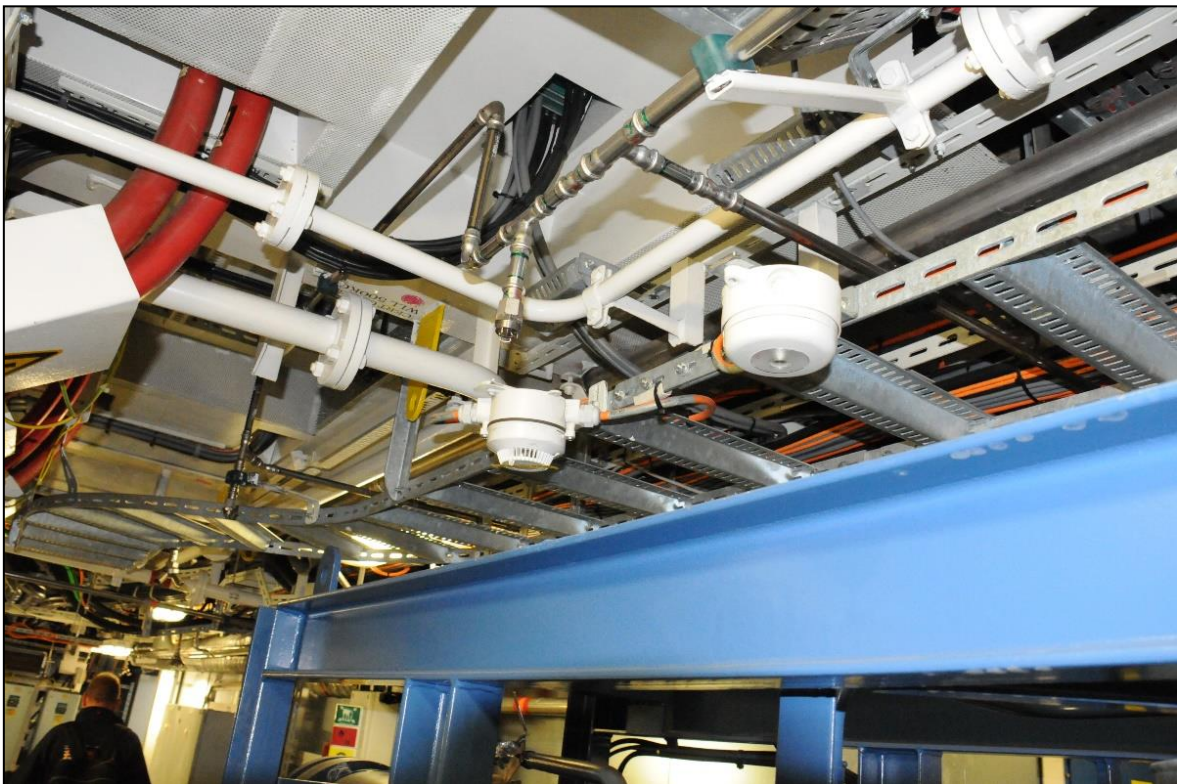
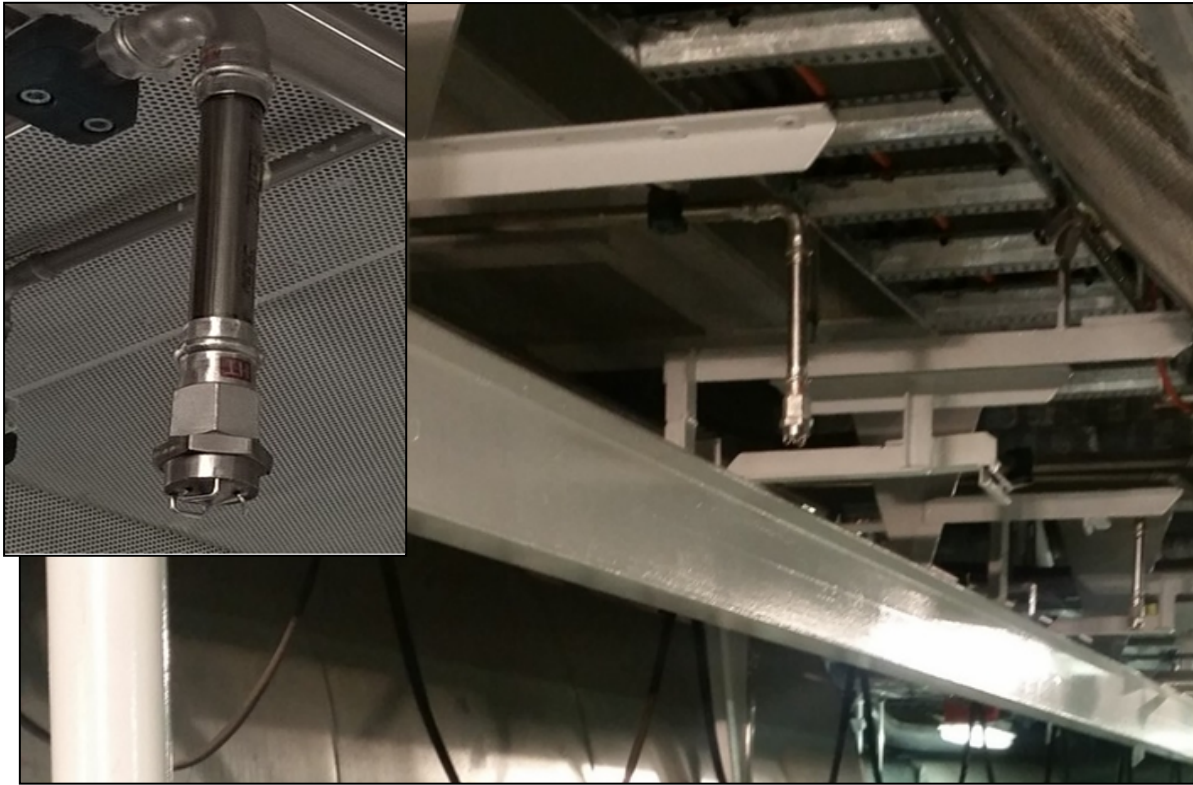
- Niederdrucksystem einfachster Bauform, Strahlkegelausbildung über Prallhaken²⁴
- Systemauslegung: Deckensystem mit sechs Düsen über den Zylinderköpfen (HM 1 & 2), kein erweitertes Objektschutzsystem für z. B. den Pumpenbereich oder den Turboladerbereich. (siehe Abbildung 28 und Abbildung 29)
- Problem: Zwei-Melder-Abhängigkeit, hier Flammenwächter und kombinierter Rauch-/Temperaturwächter (sog. „Kombimelder“).
- Durch Verdeckung der Flamme durch den Turbolader sprach der Kombimelder zwar an, der Flammenwächter aber nicht. Dadurch erfolgte keine automatisierte Auslösung des Systems. Durch den Abzug der heißen Rauchgase über den Schacht, war auch das Meldersignal des Kombimelders nicht konstant.

Abbildung 28: Objektschutzsystem

Abbildung 29: Objektschutz über der Maschine

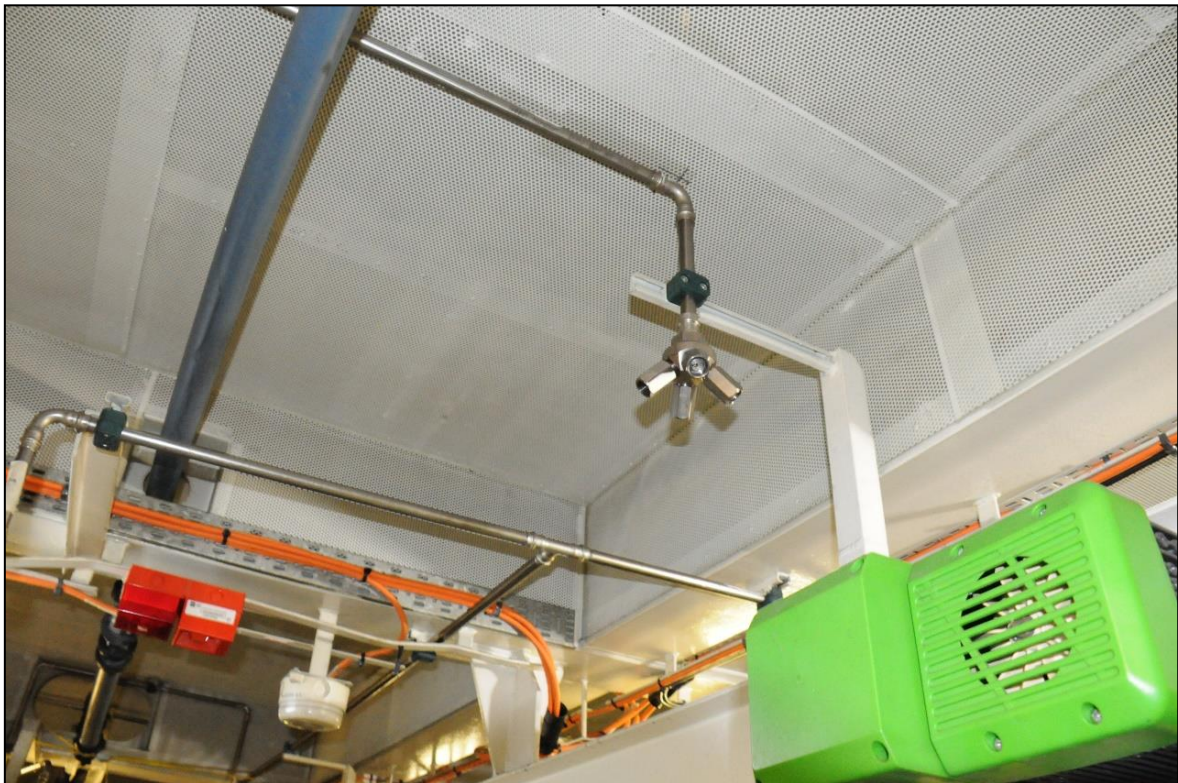
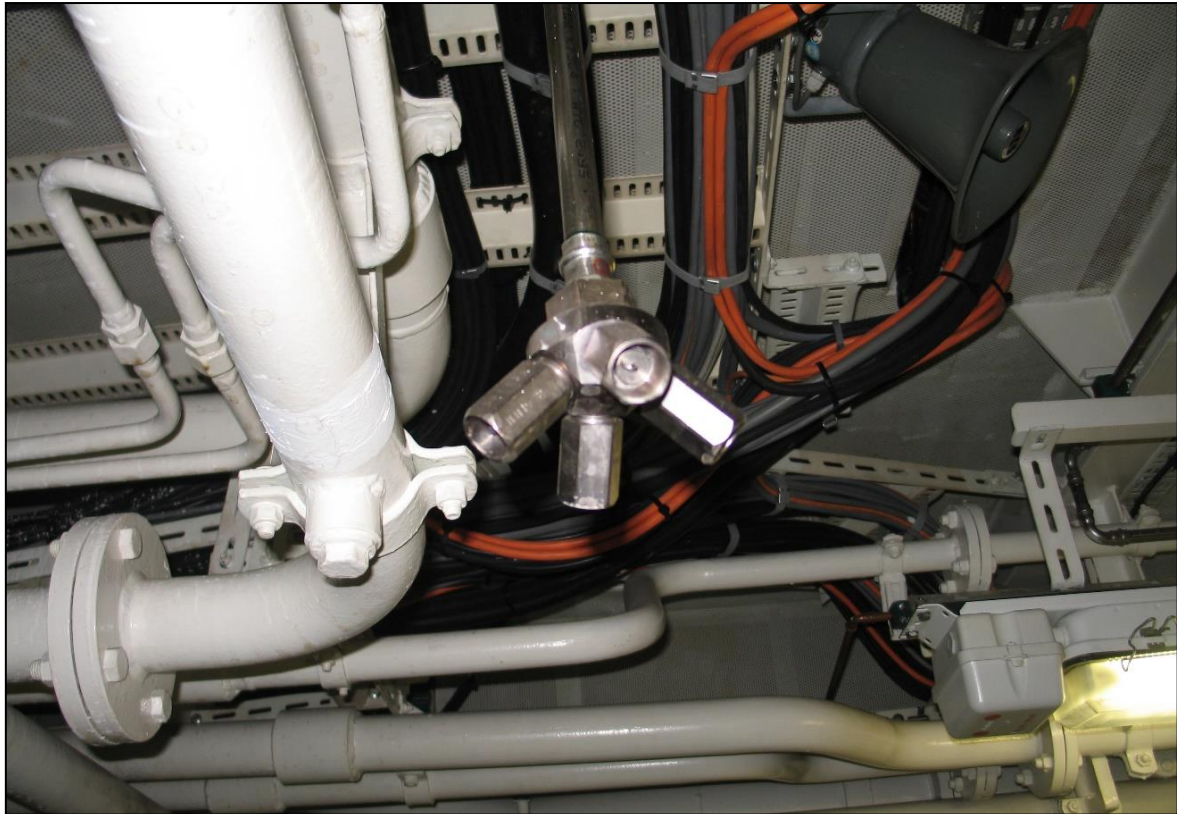
- Niederdrucksystem einfachster Bauart, Düsenkopf mit vier massiven, X-förmig angeordneten Einzeldüsen (X Flow 4x NHP2, 9,5 bar)
- Das System für den achteren und vorderen Abgasschacht ist direkt an das System (Sektion) des angrenzenden Hauptmaschinenraums angebunden. Damit kann das Raumschutzsystem für den Schacht nicht separat ausgelöst werden. Ein separates Objektschutzsystem für die Abgasschächte existiert nicht. (siehe Abbildung 30 und Abbildung 31)

Abbildung 30: Raumschutzsystem

Abbildung 31: Raumschutzdüse – X Flow

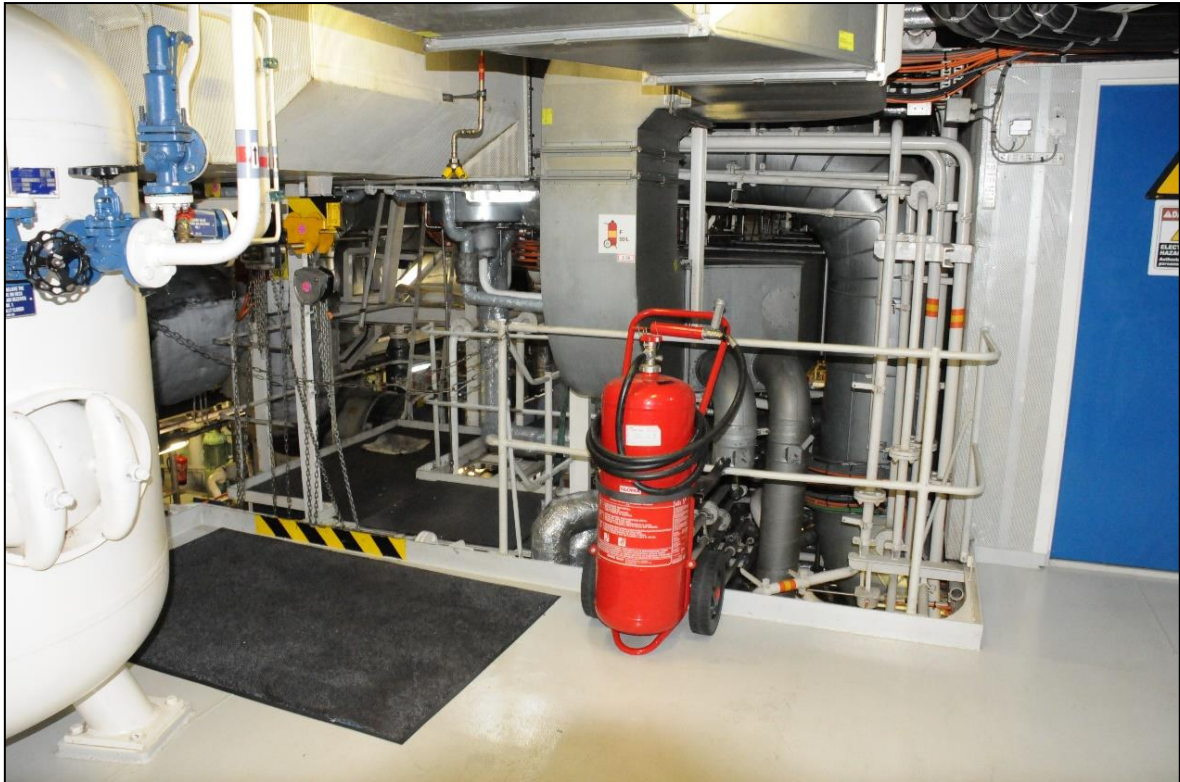
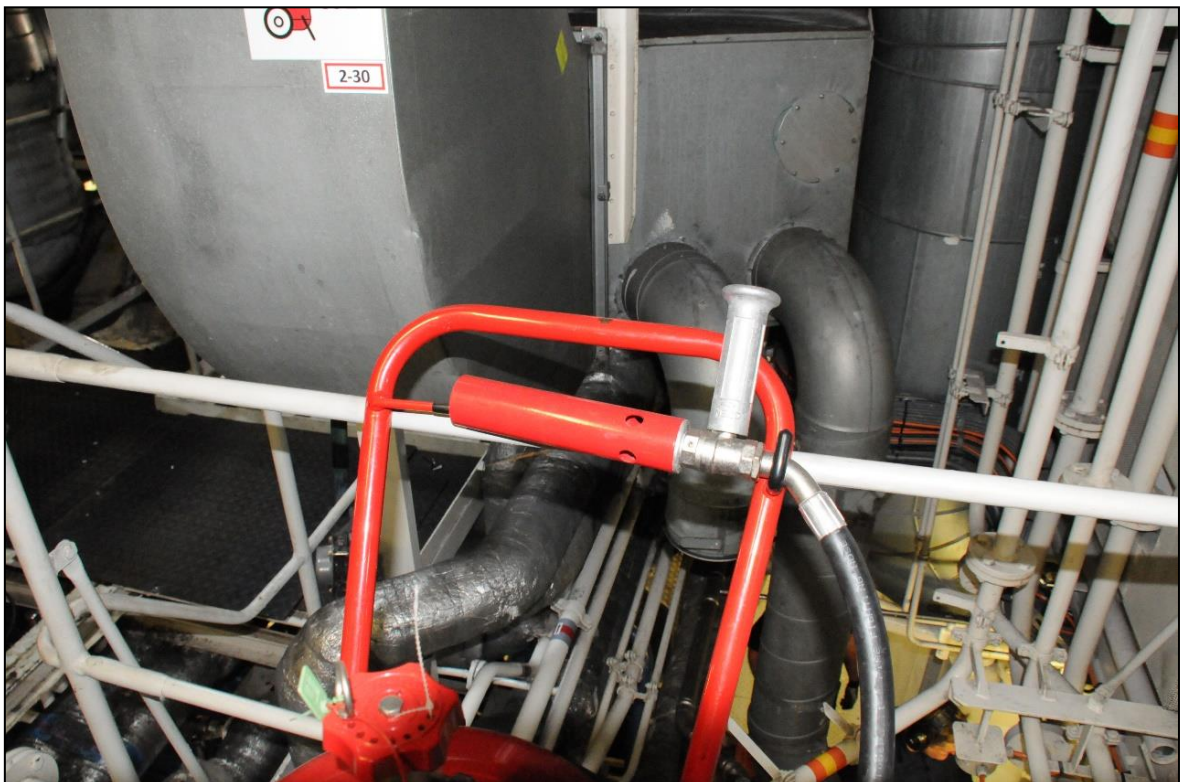
Abbildung 32: Schaum-Trolley (im Risiko Bereich)

Abbildung 33: Schwertschaumrohr (Trolley) für Entstehungsbrandbekämpfung

Auf der technischen Seite wurden Schwachstellen in der Ausrüstung analysiert, erkannt und behoben. So wurde zusätzliche spezielle mobile Löschtechnik, wie Schaum-Trolleys und Hohlstrahlrohre mit Netzmittel-/Schaum-/Kapselmittel-Zumischung, angeschafft (siehe Abbildung 32 und Abbildung 33). Über diese Turbo-Hohlstrahlrohre ist es möglich, bei Bedarf einen Schwerschaum auszubringen, der qualitativ vergleichbar beschaffen ist wie der aus den unhandlicheren Schwerschaumrohren. Durch die Regelung der Durchflussmenge direkt am Strahlrohr kann der Brandbekämpfer bestimmen, wann Schaummittel bzw. F-500 EA zugemischt werden soll.

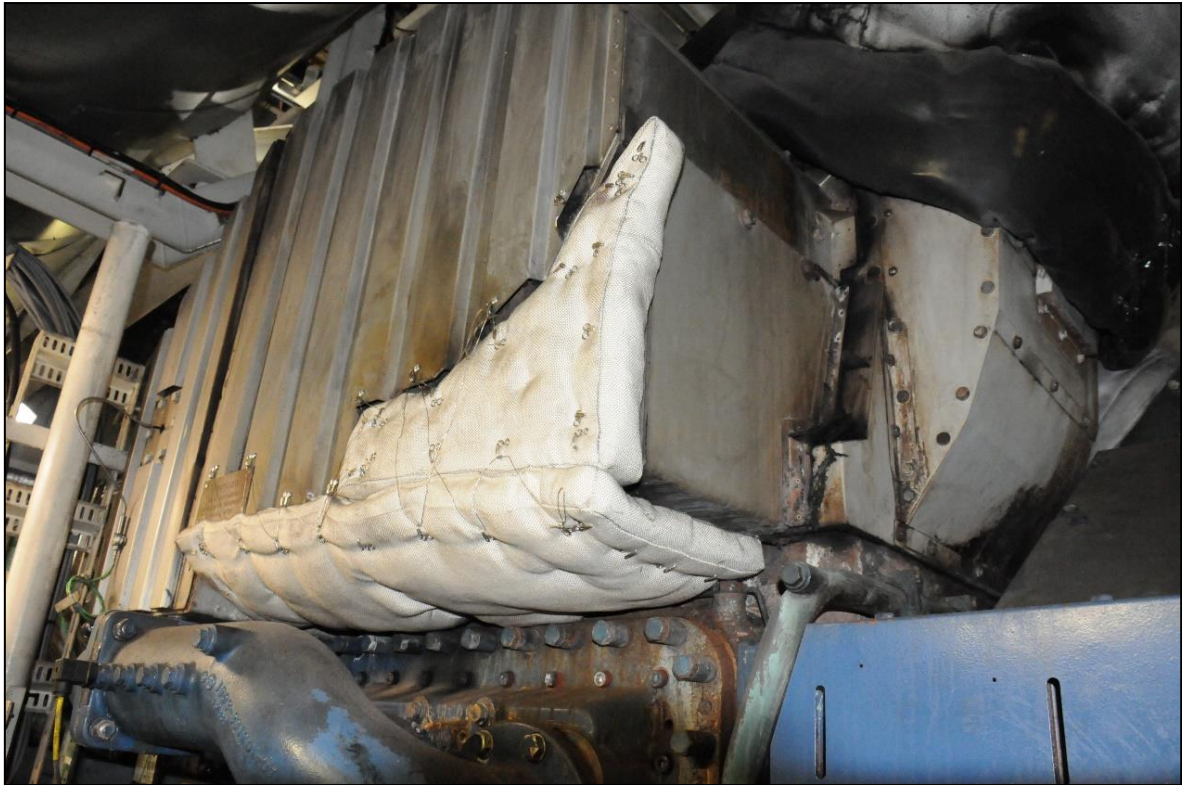
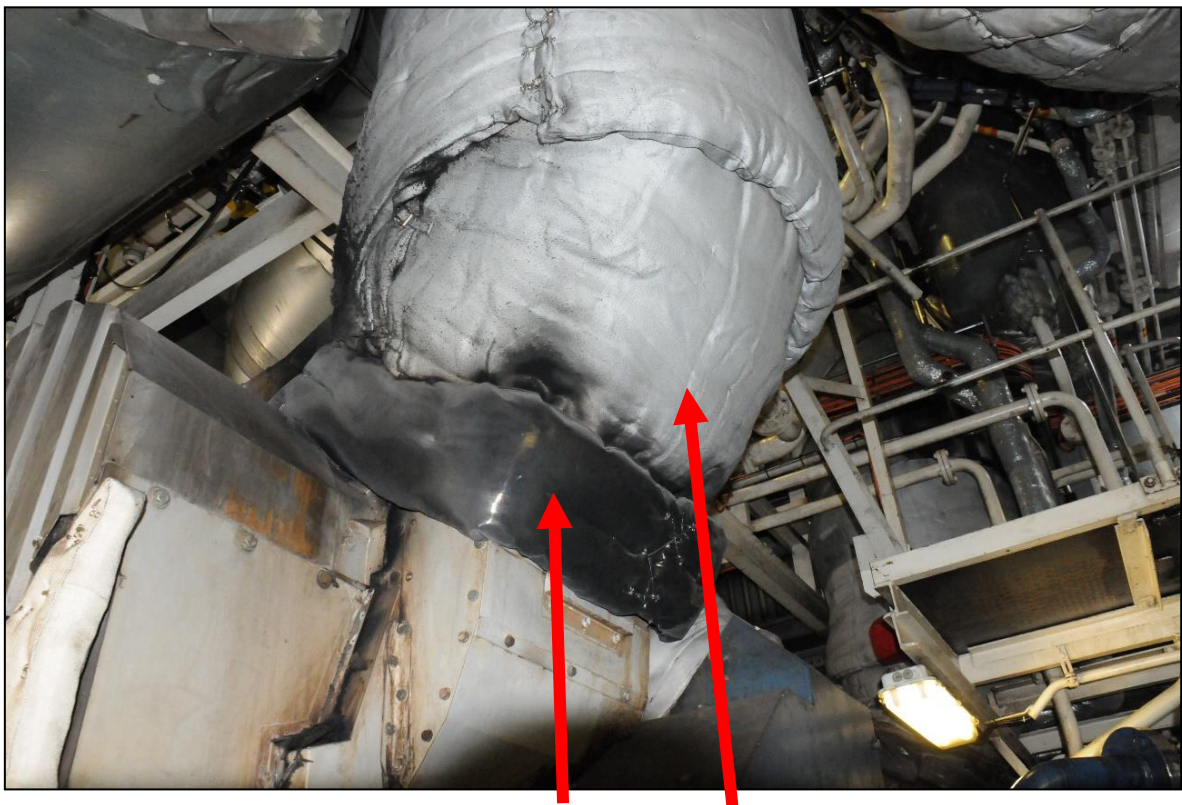
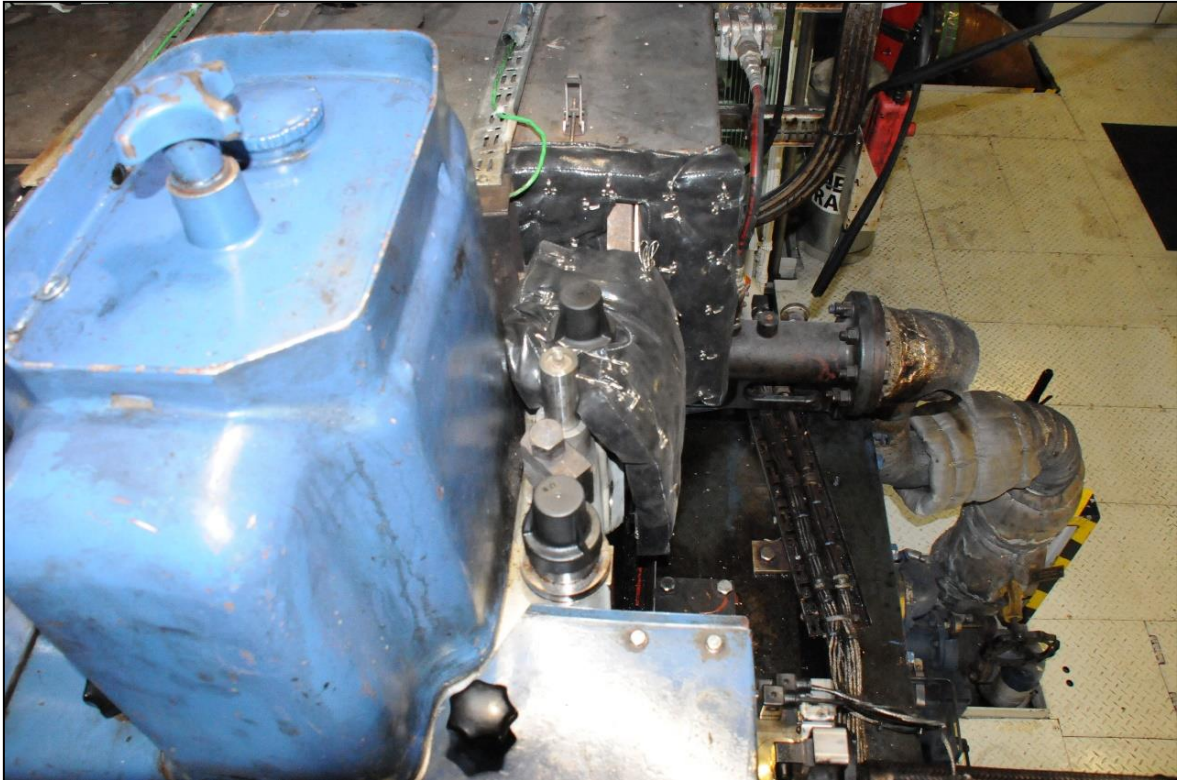
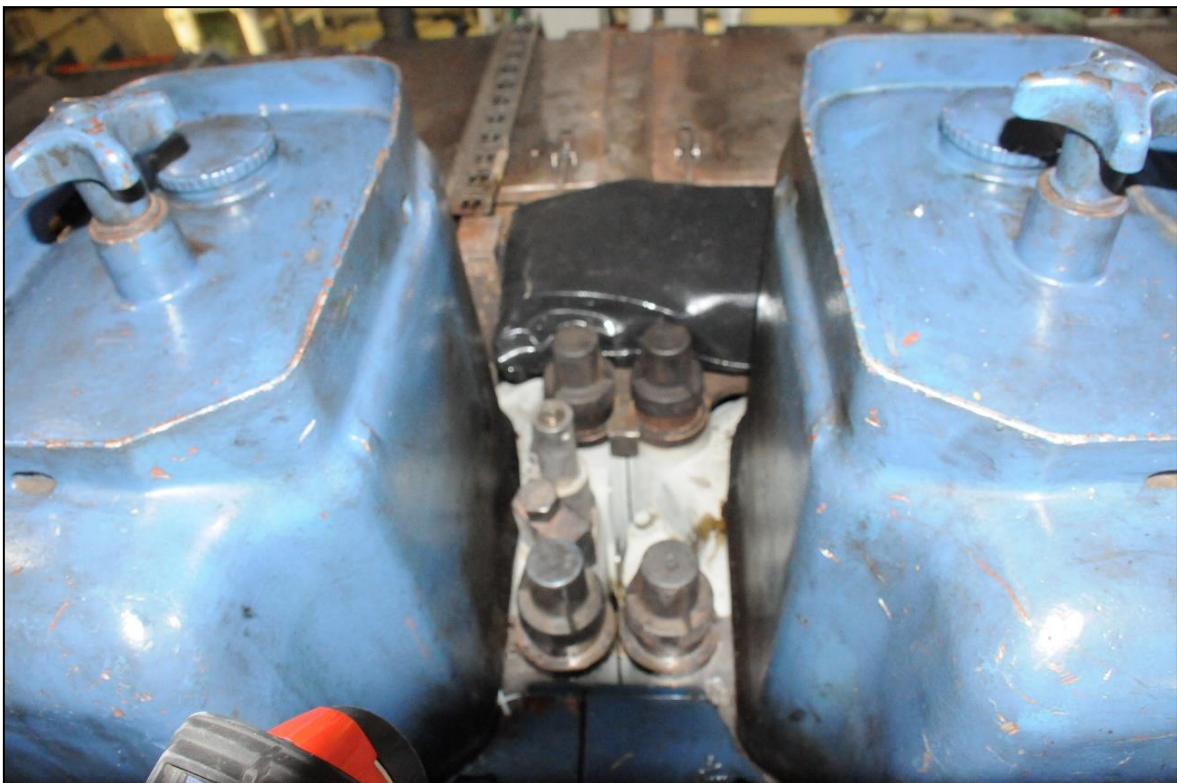
Abbildung 39: Zusätzliche Isoliermaßnahmen

Abbildung 40: Shield- und Isoliermatten

Abbildung 41: Shield-Matten an der Zylinderkopfstation

Abbildung 42: Isolierung Übergang Zylinderstation/ Abgaskanal

Weiterhin wurde auf allen Schiffen von Scandlines Deutschland eine aktuelle Thermografie-Inspektion in den Maschinenräumen durchgeführt. Festgestellte Hot Spots wurden umgehend abgeschirmt bzw. nachisoliert. (siehe Abbildung 39 bis Abbildung 42)

Die periodische Überprüfung wurde im Wartungsmanagement-System aufgenommen. So wird eine Überprüfung nun alle zwei Jahre und/oder nach Umbauten oder Reparaturarbeiten durchgeführt. Alle festgestellten Hot Spots werden umgehend abgeschirmt oder isoliert. Ist eine einhundertprozentige Isolierung nicht möglich oder befinden sich im Bereich keine brennstoffführenden Leitungen, werden diese Bereiche als Risikobereiche definiert und zusätzliche mobile Löschtechnik im Nahbereich stationiert.

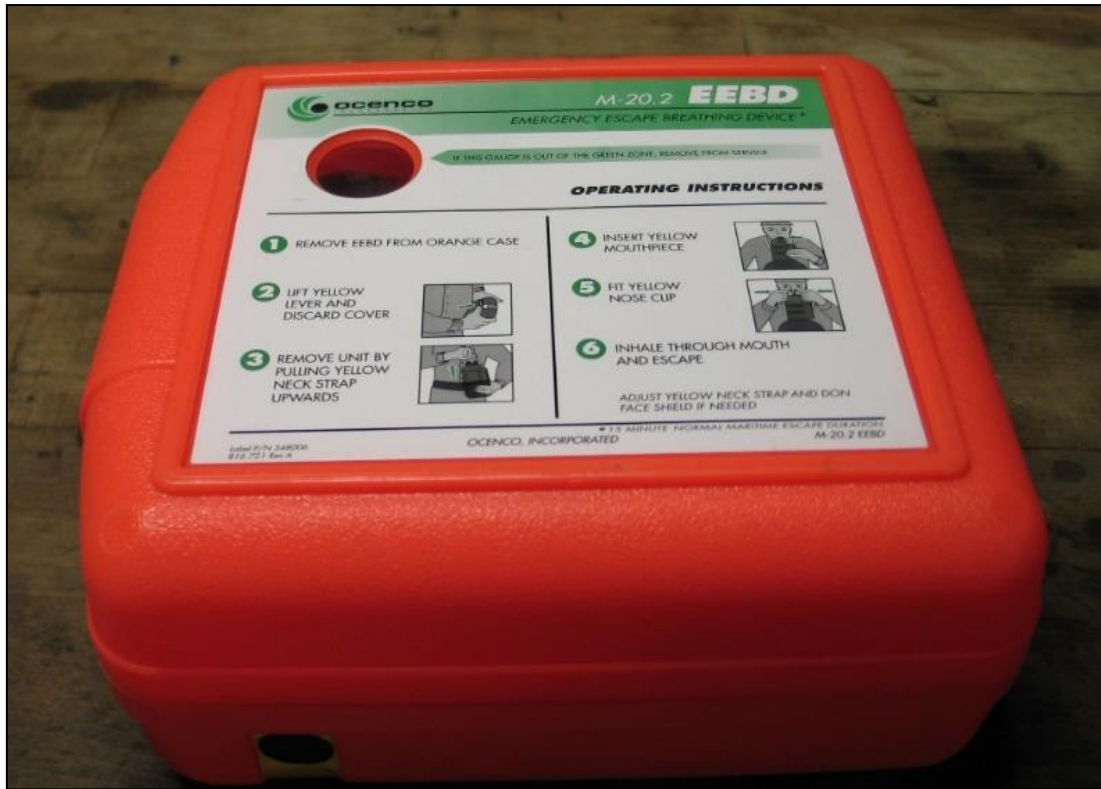
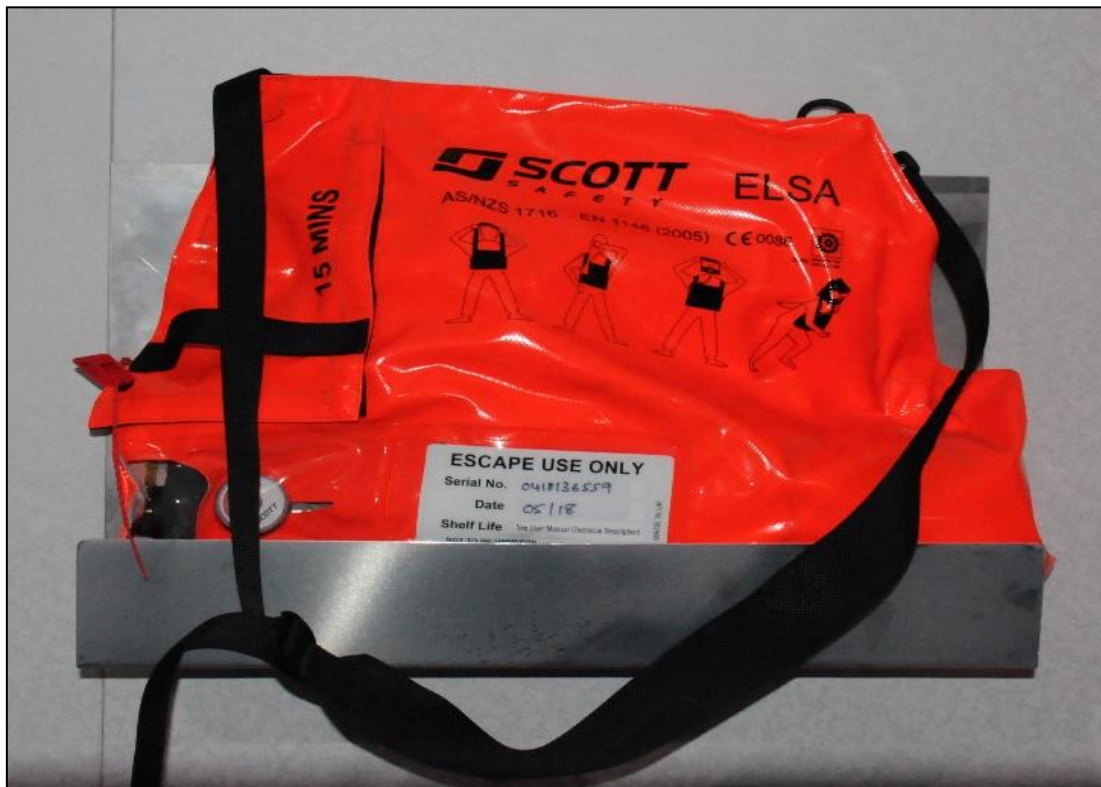
Abbildung 48: herkömmlicher Fluchtreter an Bord

Abbildung 49: ELSA für die Rückzugssicherung des MR-Personals nach Entstehungsbrandbekämpfung

Neben den bisher vorgehaltenen herkömmlichen Fluchttretern (EEBD)³¹ wurden nun zusätzlich Emergency Life-Saving Apparatus (ELSA)³² für die Rückzugssicherung des Maschinenraumpersonals nach Entstehungsbrandbekämpfung installiert. (siehe Abbildung 48 und Abbildung 49)
