## **Untersuchungsbericht 276/21**

**Untergang des Segelbootes SILJA und Tod eines  
Crewmitglieds im Seegat Accumer Ee am  
26. August 2021**

08. Dezember 2022

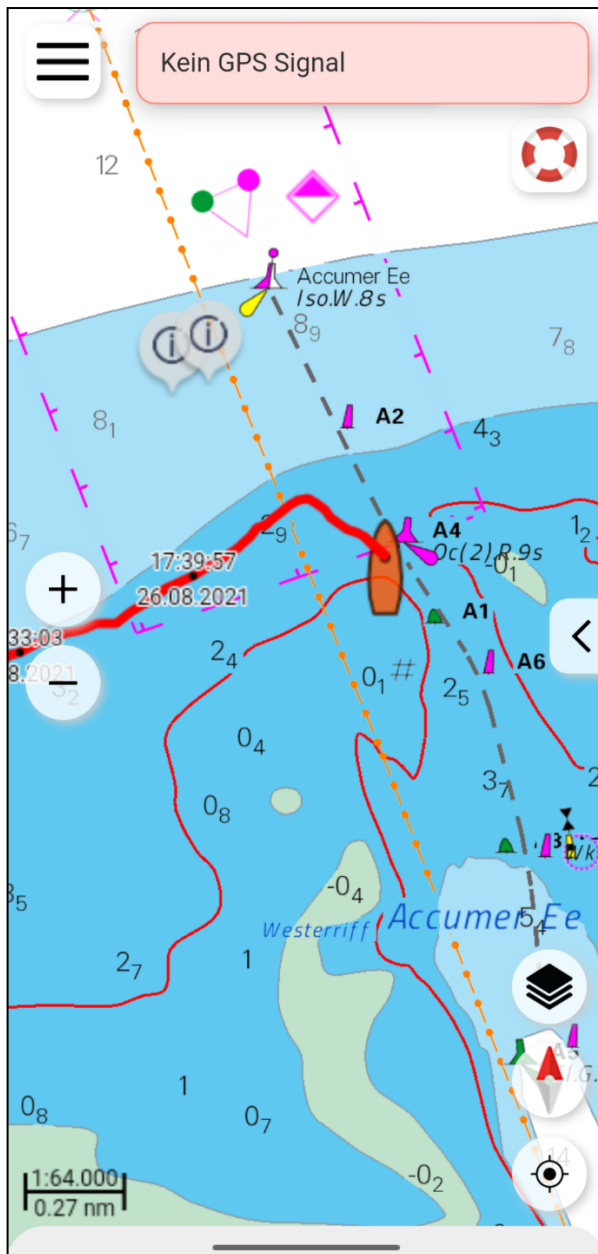
Alle drei Segler fielen mit der Kenterung des Bootes ins Wasser und trieben – zusammen mit dem Boot – durch den Ebbstrom seewärts.

Abbildung 7: Track SILJA – Position Kenterung<sup>25</sup>

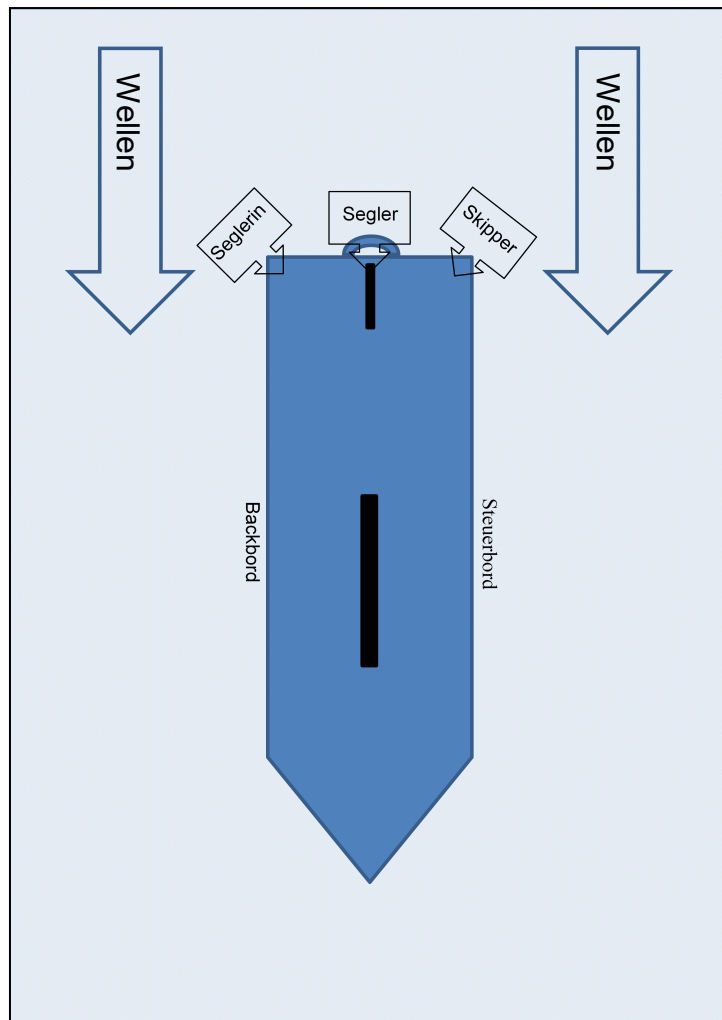
Kurz darauf wurde das Boot, zusammen mit den am Heck klammernden Seglern, von einer etwa drei Meter hohen brechenden Welle getroffen. Die Segler wurden zusammen mit dem Boot unter Wasser gedrückt. Danach schwamm die SILJA weiterhin kieloben. Der Segler hielt sich weiter an der Badeleiter fest, die beiden anderen klammerten sich im Heckbereich, jeder auf einer Seite, seitlich an der SILJA fest.

Abbildung 9: Situation nach der Kenterung (Skizze)

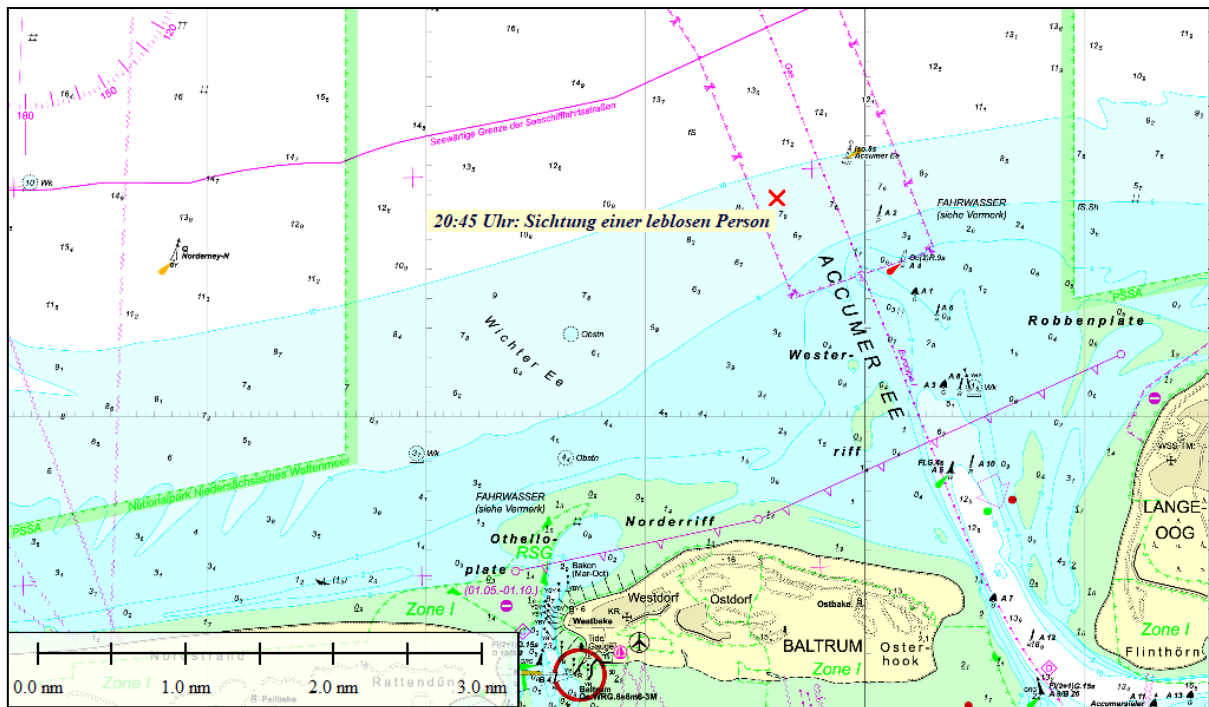
Um 20:45 Uhr sichtete der SRK EUGEN auf Position  $\phi$  53°46,48'N,  $\lambda$  007°24,21'E eine leblose Person. Bedingt durch den Seegang konnte der SRK nicht zur im Wasser treibenden Person fahren. Das SRB ELLI HOFFMANN-RÖSER wurde zur Unterstützung gerufen, um die Person durch deren Bergepforte aufzunehmen.

Abbildung 20: Position der gesichteten leblosen Person<sup>43</sup>

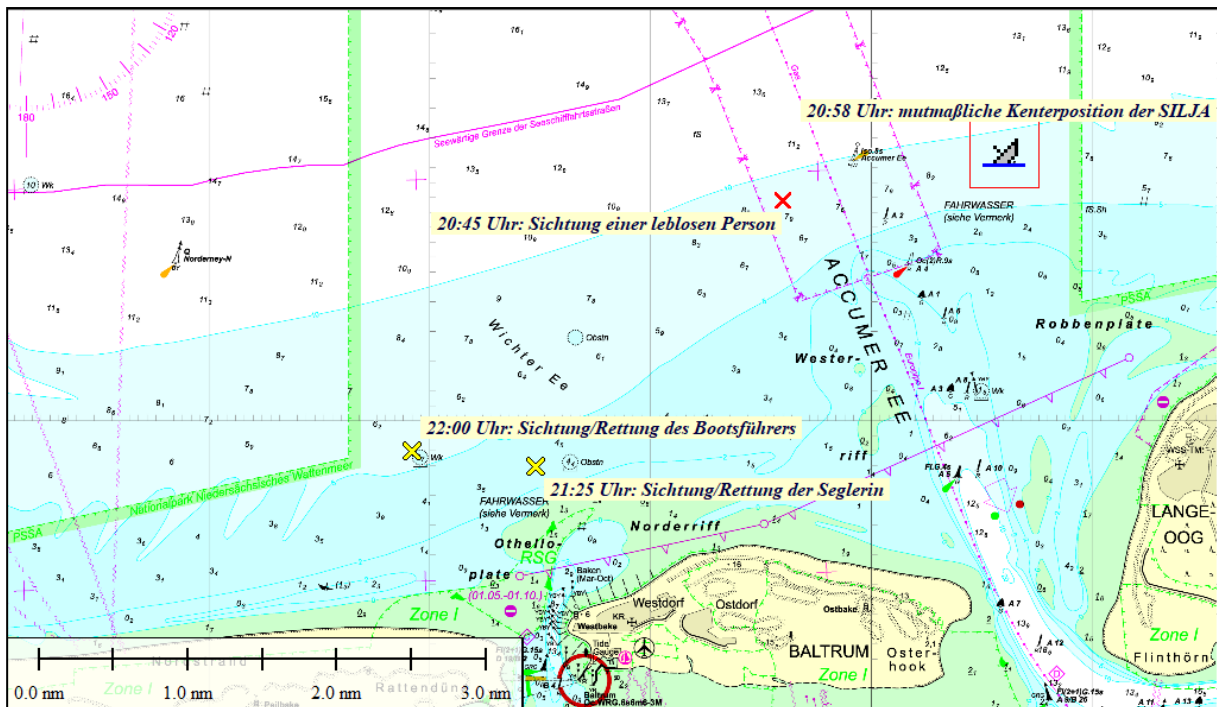
Abbildung 25: (mutmaßliche) Positionen der Kenterung und der Segler<sup>49</sup>

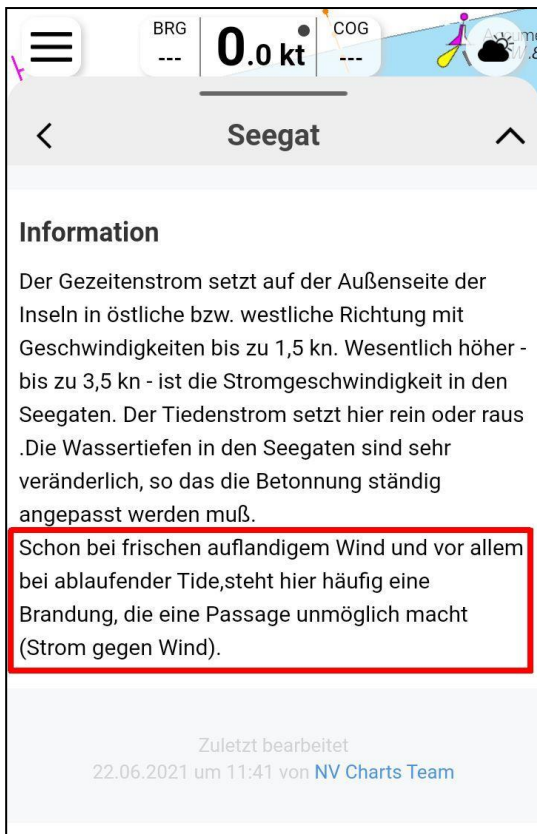
Abbildung 41: Navigationsinfo Accumer Ee<sup>114</sup>

Gemäß dem unmittelbar bei der Accumer Ee verorteten POI ist bereits bei frischem auflandigem Wind und vor allem bei ablaufender Tide häufig mit einer Brandung zu rechnen, die eine Passage unmöglich macht (Strom gegen Wind), siehe Abb. 42. Nach der Beaufortskala werden Windgeschwindigkeiten in der Stärke von 5 Bft (16 – 21 kn) als frische Brise bezeichnet. Dem Navigationshinweis zum Hafen Langeoog folgend, wird die Barre bei der Accumer Ee erst bei starkem Wind sehr gefährlich, siehe Abb. 43. Nach der Beaufortskala werden Windgeschwindigkeiten in der Stärke von 6 Bft (22 – 27 kn) als starker Wind bezeichnet.

*aufländigem Wind und vor allem bei ablaufender Tide, steht hier häufig eine Brandung, die eine Passage unmöglich macht (Strom gegen Wind)“, siehe Abb. 42.*

*„Die BSU empfiehlt der NV Chart Group GmbH die über die NV Charts App abrufbaren POI weiterzuentwickeln. Mehrdeutigkeiten innerhalb der eigenen Anwendung – wie zum Seegat Accumer Ee – sollten vermieden und stets die voraussichtlich ungünstigste Situation wiedergeben. Die Aussagen sollten grundsätzlich den Veröffentlichungen im BSH-Seehandbuch entsprechen. Andere Quellen mit plausiblen maßgeblichen Aussagen sollten, wie bisher, berücksichtigt werden und das BSH auf möglicherweise erforderliche Anpassungen hingewiesen werden.“*

<sup>190</sup> Screenshot mit dem POI beim Seegat Accumer Ee, zuletzt am 12. November 2022 vom NV Charts Team bearbeitet. Ersetzt wurde die in Abbildung 41 nachzulesende Information.

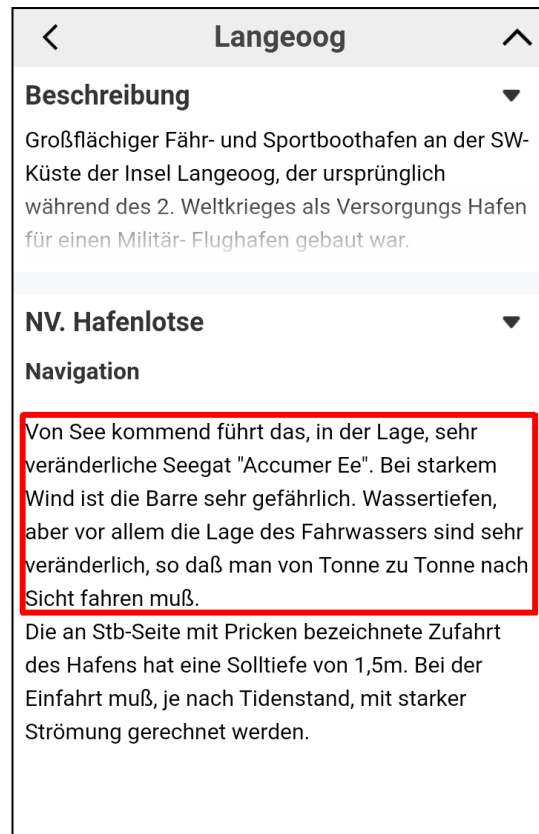
Abbildung 42: Hafeninfo Langeoog

Dem Bootsführer waren die POI grundsätzlich bekannt. Er hatte diese weitestgehend nur für die Hafeneinfahrten und die Tideninformationen<sup>115</sup> genutzt. Die Information zum Seegat Accumer Ee, siehe Abbildung 42, hatte er nicht wahrgenommen.

Den Aussagen des Bootsführers folgend hat er bei der Planung einige der POI vor den Hafeneinfahrten zur Kenntnis genommen. Möglicherweise hat er den Navigationshinweis zum Hafen Langeoog gelesen, diesem Eintrag jedoch keine Bedeutung beigemessen. Im Tenor hieß es dort, dass die Barre bei starkem Wind sehr gefährlich sei (siehe Abb. 43).

<sup>191</sup> Screenshot mit der Hafeninformaton von Langeoog, zuletzt am 12. November 2022 vom NV Charts Team bearbeitet. Ersetzt wurde die in Abbildung 42 nachzulesende Information.

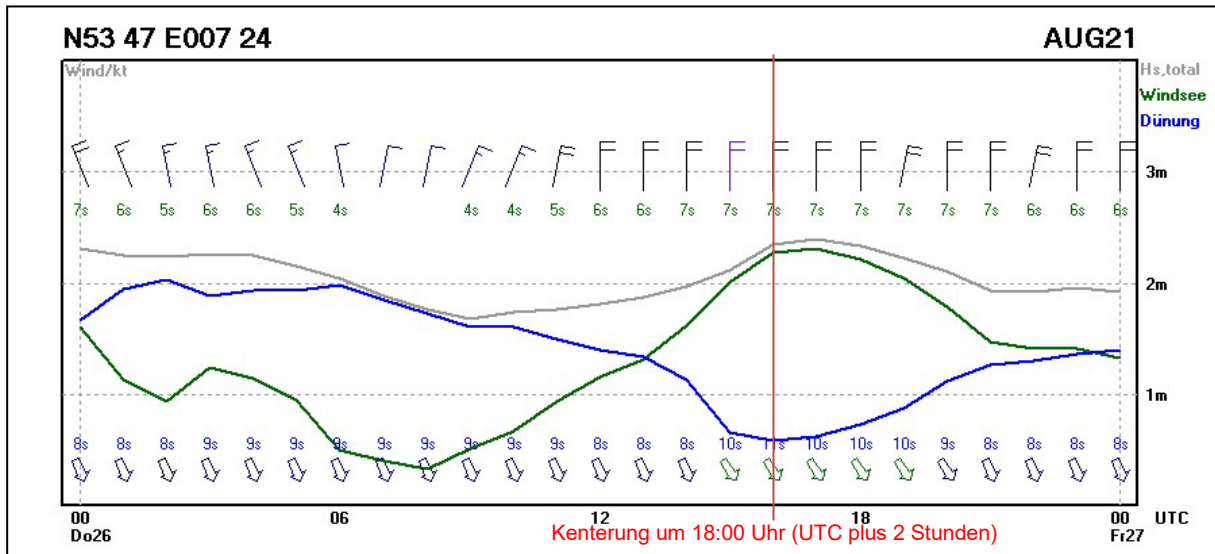
Abbildung 45: Zeitreihe in UTC für den 26. August 2021 am Unfallort<sup>121</sup>

Die Grafik zeigt in der Modellrechnung einen nördlichen Wind von 4 Bft. Da zum Unfallzeitpunkt etwas nördlich von Wangerooge Windgeschwindigkeiten von 27 kn (6 Bft) gemessen wurden, ist davon auszugehen, dass auch an der Unfallposition höhere Winde sehr wahrscheinlich waren. Der Anteil der Windsee dominierte die signifikante Wellenhöhe von bis zu 2,5 m. Der Dünungsanteil war vernachlässigbar klein.

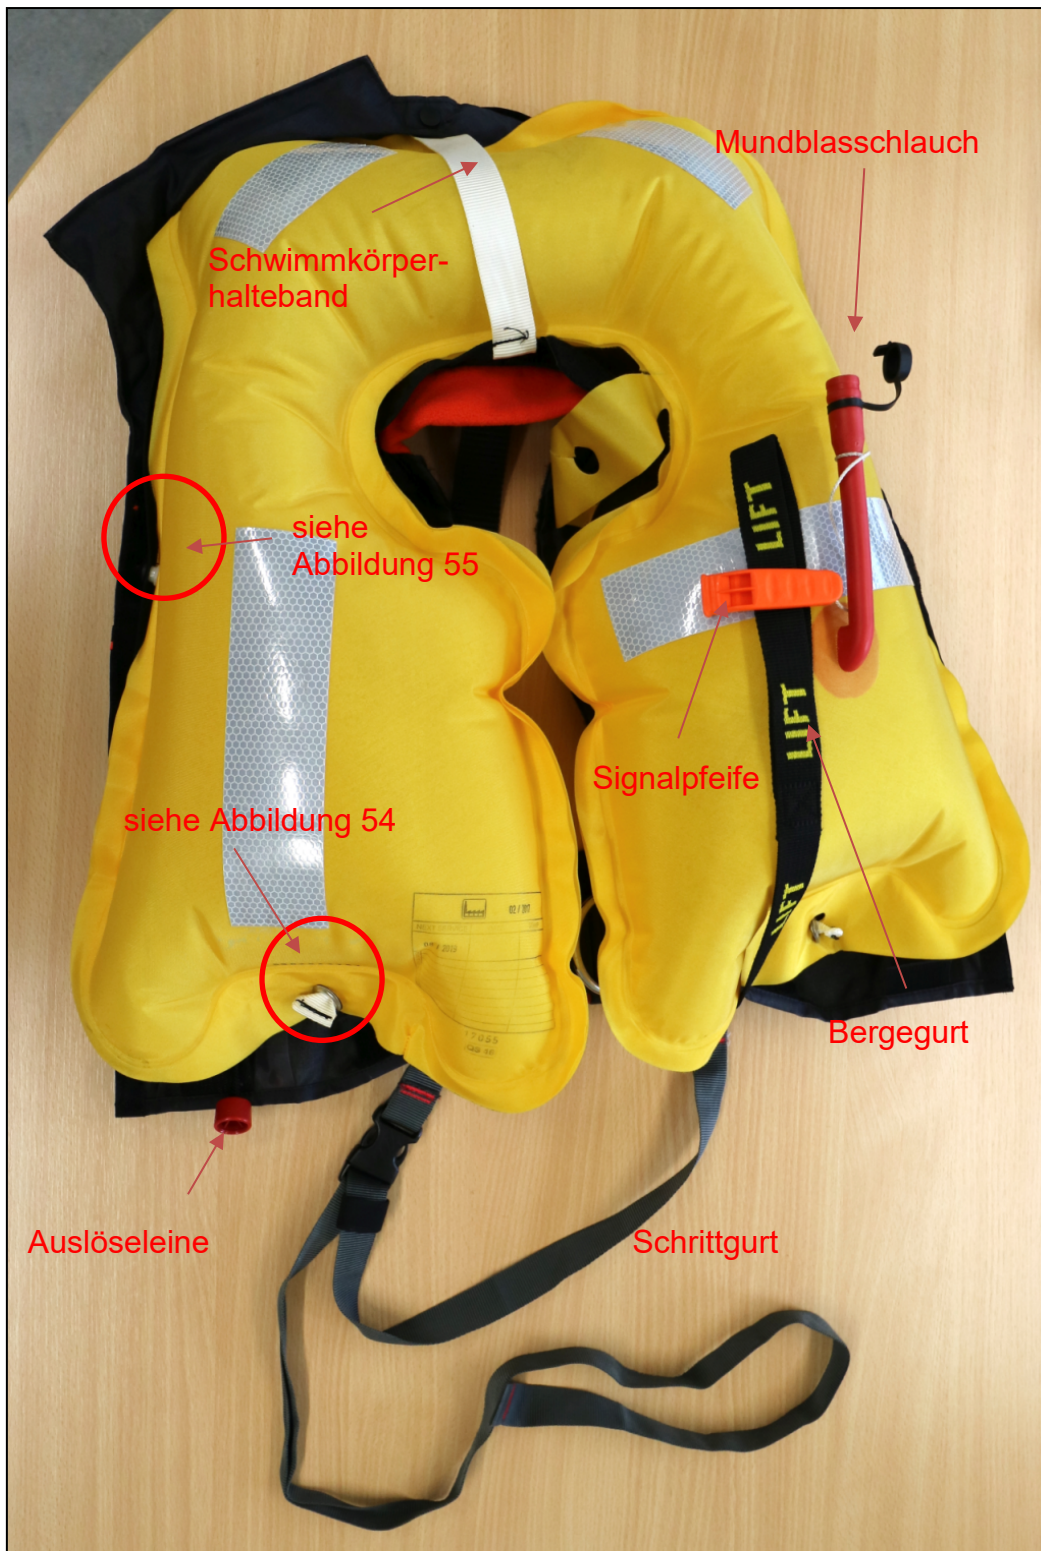
Abbildung 53: Ultra AX 150 mit Harness (Auftriebskörper aufgeblasen)<sup>142</sup>

Nach einer unbestimmbaren Zeitdauer, spätestens nach dem Untergang der SILJA, schwammen jedoch die Auftriebskörper der Westen bei allen drei Seglern mehr oder weniger neben ihren Körpern. Die Befestigungen der Auftriebskörper hatten sich im unteren Bereich von den Schutzhüllen (mit integriertem Gurtsystem) der Westen gelöst und waren bei zwei der drei Westen nur noch an einer Stelle mit dem Gurtsystem ihrer Westen verbunden.

Nicht zu erklären waren die Beschädigungen im Bereich der Auftriebskörper, bei denen die Kauschen durch starke Zugkräfte aus der textilen Fläche der Auftriebskörper herausgerissen wurden und die Auftriebskörper daher nicht mehr in der gewünschten Position vor dem Körper gehalten wurden.

Bei der Weste des Bootsführers war eine Kausch, bei den beiden anderen Westen waren beide Kauschen aus der textilen Fläche der Auftriebskörper ausgerissen.
