Bundesstelle für Seeunfalluntersuchung  
Federal Bureau of Maritime Casualty Investigation

## **Untersuchungsbericht 285/20**

### **Schwerer Seeunfall**

**Anfahrung eines Schleusentores des Nord-Ostsee-  
Kanals in Kiel-Holtenau durch das Mehrzweckschiff  
ELSE am 29. August 2020**

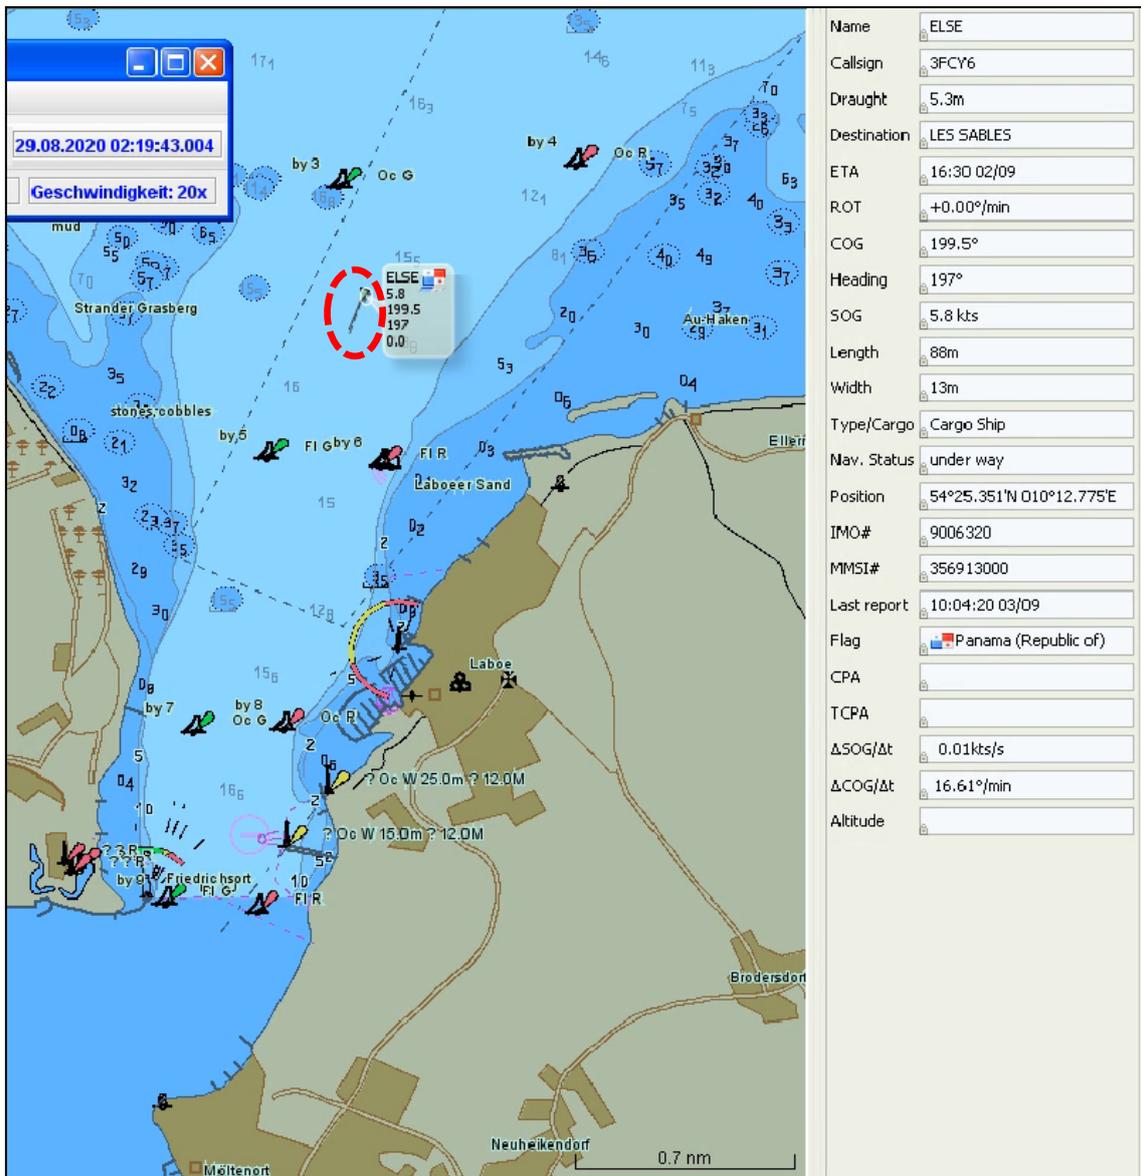
Abbildung 25: Position der ELSE im Fahrwasser zwischen Tonne 3 und Tonne 5 um 04:20 Uhr<sup>43</sup>

Die nachfolgenden Screenshots (**Abb. 25 ff.**) des Fahrtverlaufes der ELSE sind der AIS-Aufzeichnung der WSV entnommen. Sie bestätigen, dass das Schiff (in den Abbildungen unten jeweils rot markiert) auf der Kieler Förde bis zum Erreichen der Lotsenversetzstelle am südlichen Rand der Holtenau-Reede zunächst vollkommen unauffällig und regelkonform das betonnte Fahrwasser benutzte und die dem Fahrwasserverlauf geschuldeten Kursänderungspunkte beachtete. Die Geschwindigkeit des Schiffes über Grund lag dabei während des gesamten Fahrtverlaufes – bis unmittelbar vor der der Anfahrung des Schleusentores – durchgängig zwischen 5 und 6 Knoten.

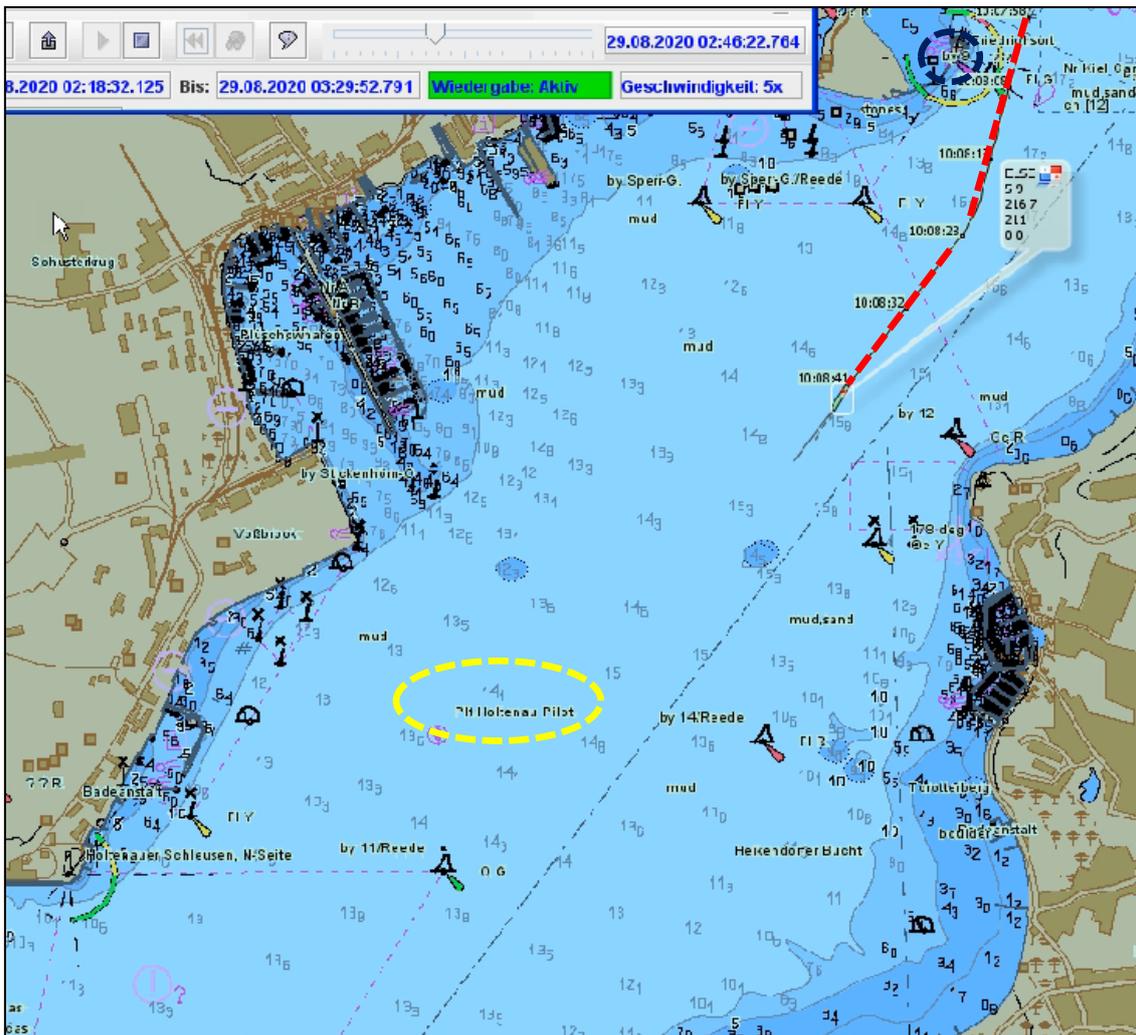
Abbildung 26: Fahrtverlauf der ELSE (rot markiert) nach Passage der Tonne 944 (hier bis 04:46 Uhr)

Kurz nach der Passage der in Höhe Leuchtturm Friedrichsort befindlichen Fahrwassertonne 9 änderte die ELSE gegen **04:42 Uhr** ordnungsgemäß ihren Kurs Richtung Holtenau-Reede (vgl. unten **Abb. 26**).

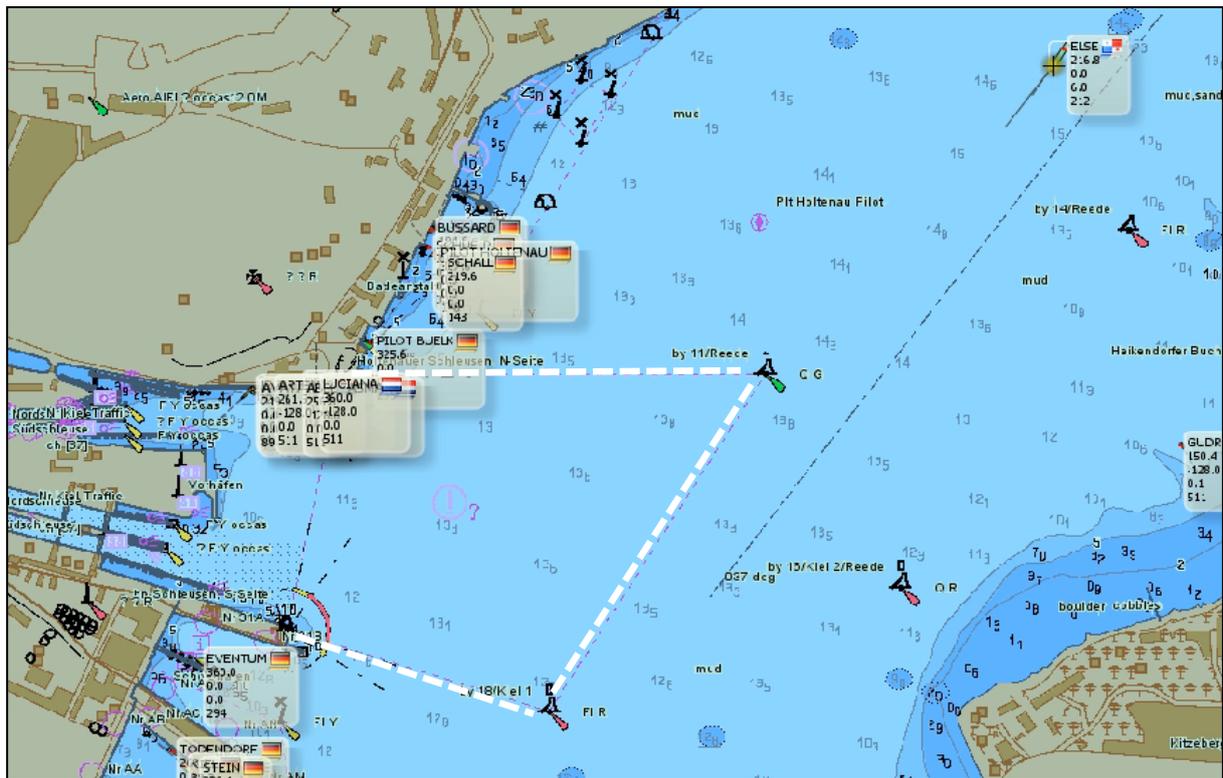
Abbildung 31: Zufahrt NOK-Schleusenanlage Kiel-Holtenau; Zuständigkeitsgrenzen der Verkehrszentralen<sup>52</sup>

5.) Für die schiffahrtspolizeiliche Überwachung des Verkehrs im Zulauf zum NOK (von der Ostsee kommend) gelten demgemäß die folgenden Zuständigkeiten (vgl. die weiß markierten Zuständigkeitsgrenze oben in Abb. 28 ff und unten in **Abb. 31**):

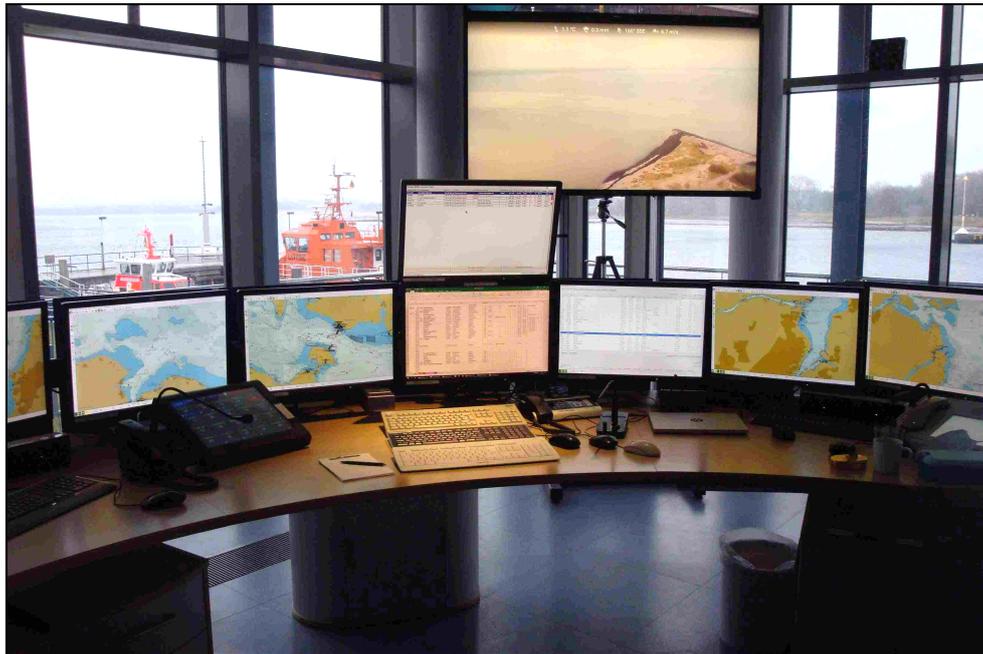
Abbildung 32: Arbeitsplatz von „Kiel Traffic“ in der Vkz Travemünde

b) Besondere Aufmerksamkeit wurde der Besichtigung des Arbeitsplatzes des für die Kieler Förde zuständigen Nautikers geschenkt (vgl. oben **Abb. 32**). Der dort gerade tätige Nautiker gab zu seiner Tätigkeit Auskunft und erläuterte in diesem Zusammenhang, dass er zwar über die Angaben auf seinem mit dem Schiffsdatenverarbeitungssystem gekoppelten Bildschirm u. a. in der Regel auch darüber informiert ist, ob ein für den NOK bestimmtes Fahrzeug bereits einen Lotsen angefordert hat. Dieser Frage würde aber seitens der Vkz Travemünde im Normalfall keine besondere Beachtung geschenkt, weil insoweit ein direkter Kontakt zwischen der Lotsenstation und dem jeweiligen Schiff vorgesehen sei.

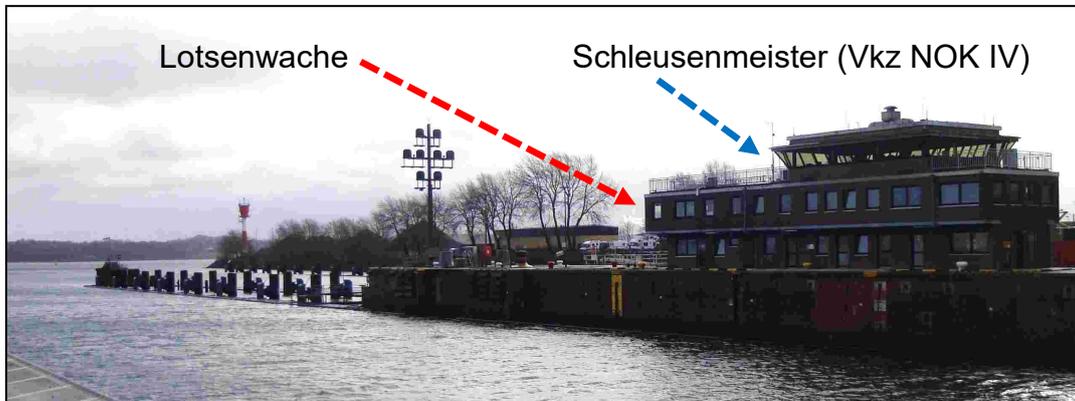
Abbildung 34: Leitstandsgebäude auf der Schleusenmittelmauer in Kiel-Holtenau

a. Die fraglichen Räumlichkeiten bzw. die diesbezügliche Koordinierungsstelle der Lotsen befinden sich an der seeseitigen „Vorkante“ im Leitstandsgebäude auf der Mittelmauer der „Neuen Schleuse“ Kiel-Holtenau (**Abb. 34**).

i. Die Lotsenwache und die Vkz NOK IV (Schleusenmeister) haben ihre Räumlichkeiten in übereinander angeordneten Etagen des Leitstandsgebäudes (vgl. oben **Abb. 34**). Eine „barrierefreie“ Kommunikation, wie sie bei einer gemeinsamen Unterbringung in einem Raum (bzw. Großraum) möglich wäre, kommt daher nicht in Betracht.<sup>60</sup>

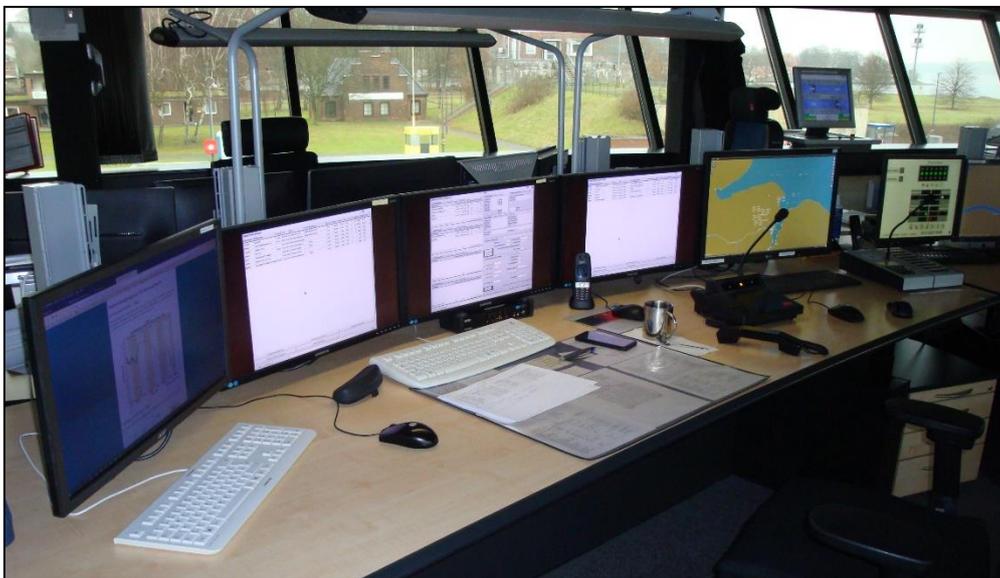
Abbildung 37: Arbeitsplatz des Hauptschleusenmeisters im Schleusenleitstand Kiel-Holtenau

14. Die Arbeitsplätze des Hauptschleusenmeisters und seines Assistenten sind mit diversen Bildschirmen ausgestattet. Ein Monitor bildet auf einer elektronischen Seekarte das Verkehrsgeschehen auf der Förde ab und ermöglicht somit einen Blick auf die im Zulauf befindlichen Fahrzeuge. Die weiteren Bildschirme „illustrieren“ den Verkehr im Kanal (in Form des sogen. Weg-Zeit-Diagramms), den Schleusenzulauf (tabellarisch, kanal- und seeseitig), die Schleusensignale (Lichter) und die Belegung der Schleusenammern (vgl. **Abb. 37**).

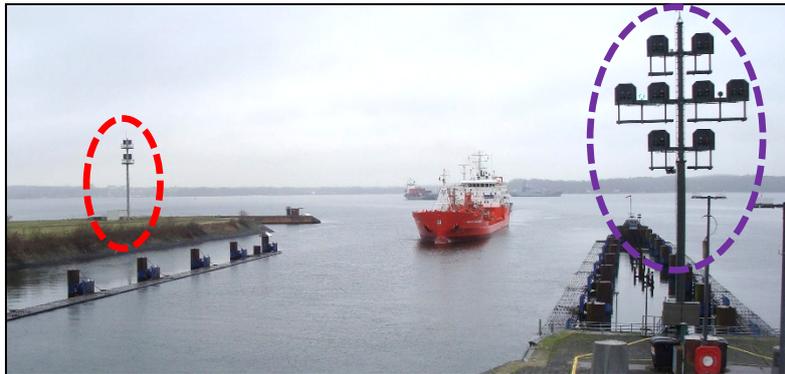
Abbildung 39: Signalstellen (Einfahrten in die Zufahrt und in die Neue Schleuse)

Am ostseeseitigen Ende der Schleuseninsel und auf der Schleusenmittellmauer der „Neuen Schleuse“ befinden sich in Richtung Ostsee weisende Lichtsignalanlagen, mit denen rechtsverbindlich angezeigt wird, ob die Einfahrt in die Zufahrt zur Schleusenanlage „Neue Schleuse“ bzw. die Einfahrt zur deren Schleusenkammern freigegeben oder verboten ist (vgl. rote bzw. lila Markierung der Signalanlagen unten in **Abb. 39**). Die Bedeutung der angezeigten Signale wird in den den NOK betreffenden nautischen Veröffentlichungen erklärt (vgl. bspw. die Hinweise auf der Seekarte INT 1366 (NOK); maßgeblicher Auszug unten in **Abb. 40**) und ist darüber hinaus aber auch aus sich selbst heraus intuitiv verständlich, jedenfalls soweit zwecks Verbots des Einfahrens ein einzelnes rotes Licht angezeigt wird.
