Bundesstelle für Seeunfalluntersuchung
Federal Bureau of Maritime Casualty Investigation

Untersuchungsbericht 301/21

Sehr schwerer Seeunfall

Untergang des Fischkutters RAMONA in der Elbmündung am 21. September 2021

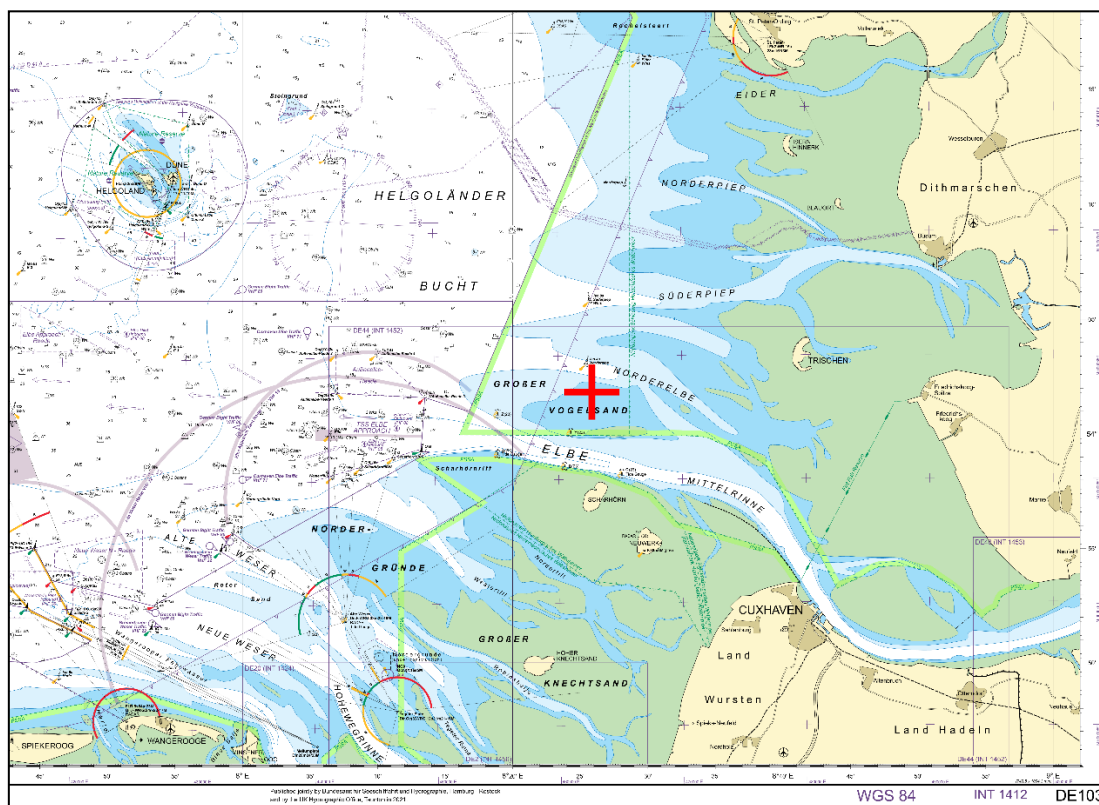
Abbildung 2: Unfallort

Folgen: Untergang des Kutters; keine verletzten Personen;
 Gewässerverunreinigung durch ausgetretene
 Betriebsstoffe (insbes. Dieselkraftstoff)

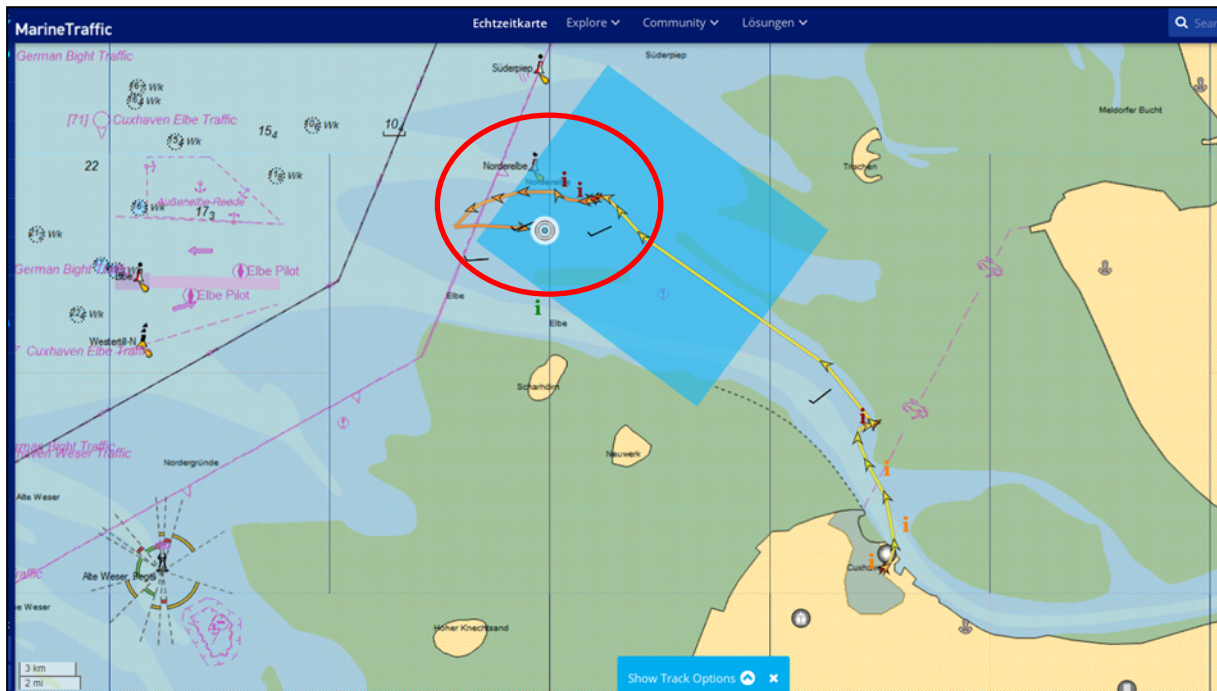
Abbildung 4: Fahrtverlauf der RAMONA und Unfallort⁵

Die folgende Abbildung 4 stellt den Fahrtverlauf des Kutters dar, aufgezeichnet durch das AIS-Portal Marinetraffic. Die Reise beginnt morgens gegen 05:30 Uhr mit dem Verlassen des Hafens von Cuxhaven und endet mit dem letzten AIS-Signal um

10:08 Uhr. Der vollständige Untergang des FK RAMONA wurde um 10:26 Uhr durch den Seenotrettungskreuzer ANNELIESE KRAMER bestätigt.
