**Bundesstelle für Seeunfalluntersuchung**  
Federal Bureau of Maritime Casualty Investigation

## **Untersuchungszwischenbericht**

### **Sehr schwerer Seeunfall 301/21**

#### **Untergang des Fischkutters RAMONA in der Elbmündung am 21. September 2021**

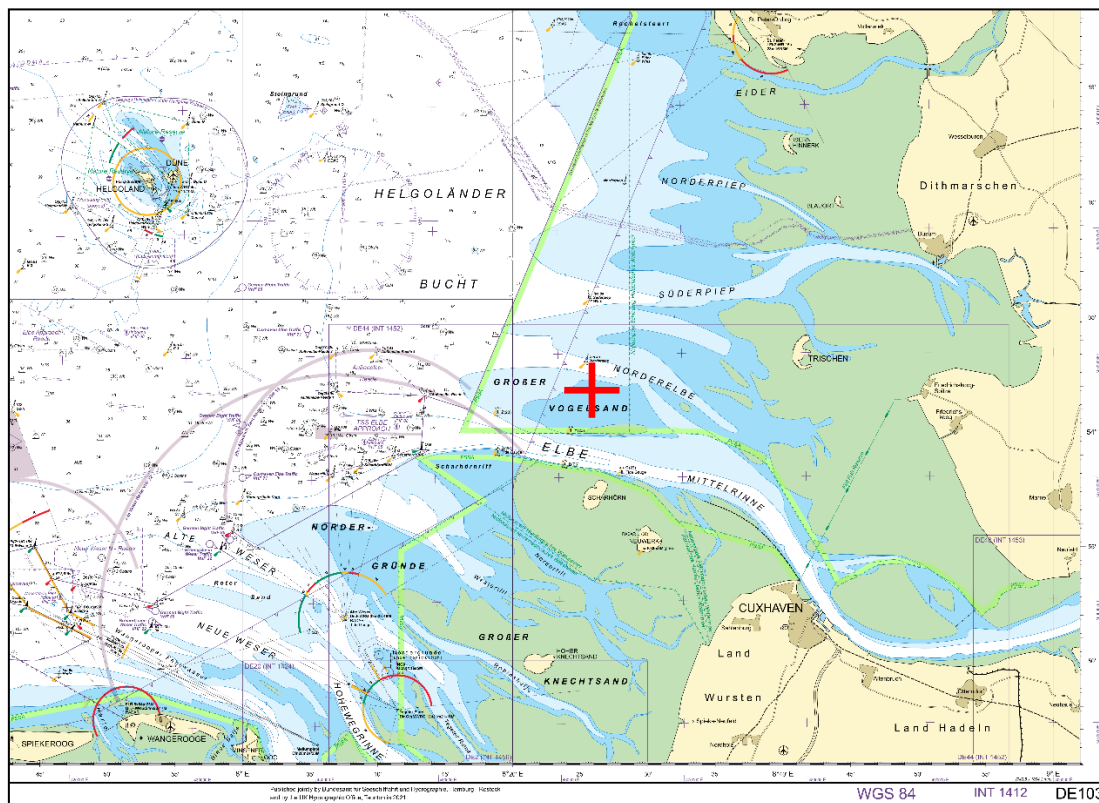
Abbildung 2: Unfallort

Ort: Nördl. Ltn.8 Großer Vogelsand  
 Breite/Länge:  $\varphi$  54°01,3'N  $\lambda$  008°26,3'E (Untergangsort)  
 Fahrabschnitt: Fahrend (Unterbrechung des Fangbetriebs)  
 Platz an Bord: Bug  
 Folgen: Untergang des Kutters; keine verletzten Personen;  
 Gewässerverunreinigung durch ausgetretene  
 Betriebsstoffe (insbes. Dieselkraftstoff)

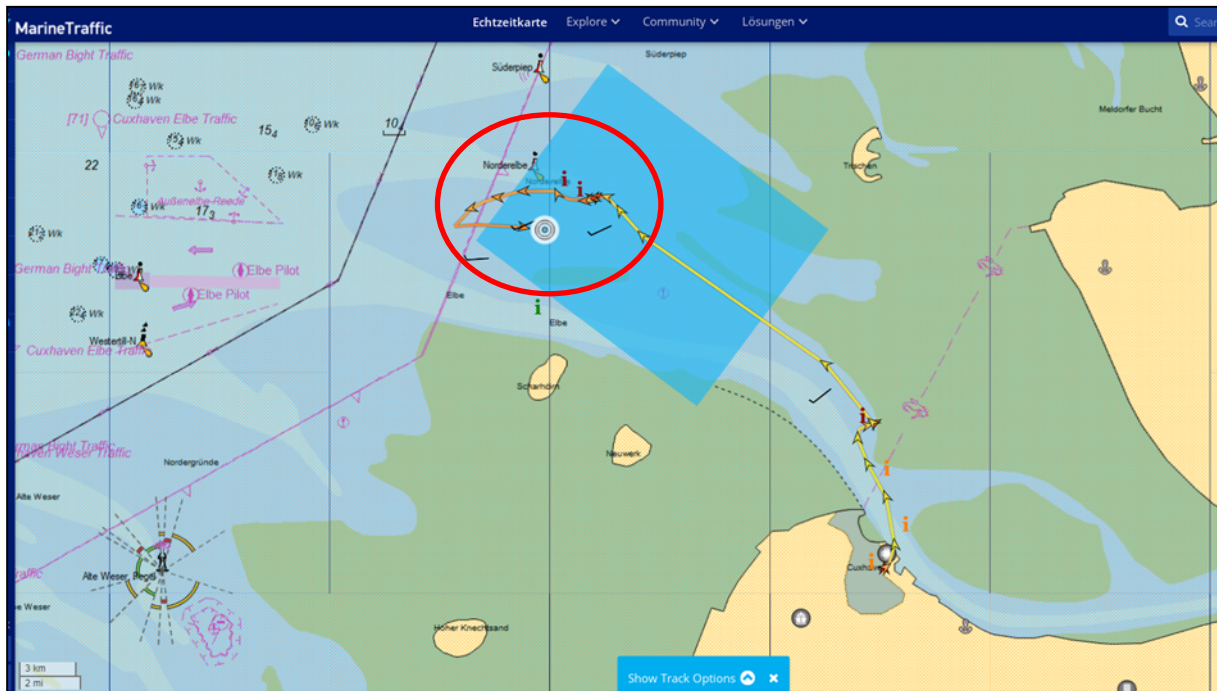
Abbildung 4: Fahrtverlauf der RAMONA und Unfallort<sup>6</sup>

Die folgende Abbildung 4 stellt den Fahrtverlauf des Kutters dar, aufgezeichnet durch das AIS-Portal Marinetraffic. Die Reise beginnt morgens gegen 05:30 Uhr mit dem Verlassen des Hafens von Cuxhaven und endet mit dem letzten AIS-Signal um 10:08 Uhr. Der vollständige Untergang des FK RAMONA wurde um 10:26 Uhr durch den Seenotrettungskreuzer ANNELIESE KRAMER bestätigt.
