Bundesstelle für Seeunfalluntersuchung
Federal Bureau of Maritime Casualty Investigation

Untersuchungsbericht 138/22

Sehr schwerer Seeunfall

**Person über Bord mit Todesfolge
an Bord der Segelyacht SPEEDY GO
auf der Flensburger Förde am 8. April 2022**

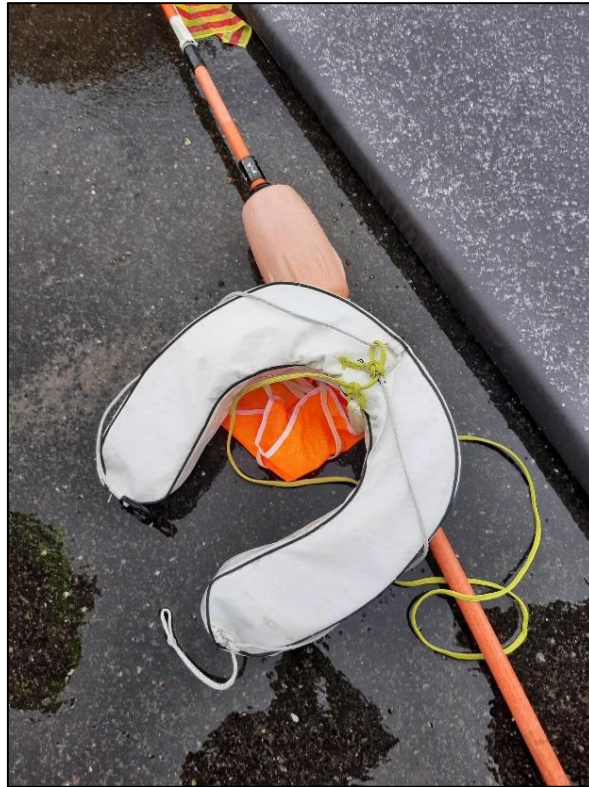
Abbildung 15: Durch ALSIN in der Förde gesichertes Rettungsequipment der SPEEDY GO³⁶

Um 15:00 Uhr lief die ALSIN aus Egersund aus, um für die dänische Polizei nach der durch den Rettungshelikopter gesichteten Rettungsweste des Verunfallten zu suchen. Anders als durch die Rettungskräfte angenommen, handelte es sich nicht um eine Rettungsweste, sondern um den mit der POB-Markierungsboje verbundenen Hufeisen-Rettungsring. Ring und Boje wurden gegen 15:30 Uhr von der ALSIN im Wasser gefunden und nach Egersund gebracht. Dort wurde nach Inaugenscheinnahme beides durch die Polizei an die Mitsegler der SPEEDY GO zurückgegeben.

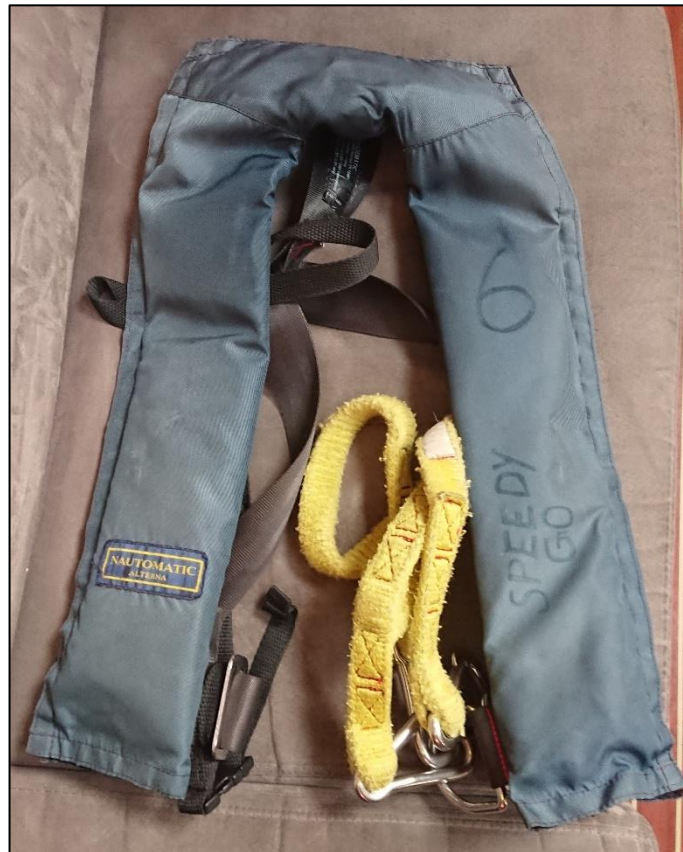
Abbildung 19: Schiffseigene Rettungsweste Nr. 6 mit Lifeline⁸⁵

Allen Personen an Bord (auch dem Skipper) der Yacht wurden automatisch aufblasbare Rettungswesten inkl. 3-Punkt-Lifeline gestellt (vgl. Abbildung 21 und Abbildung 19). Die Rettungswesten waren vom Hersteller KADEMATIC und vom Typ NAUTOMATIC ALTERNA mit Schrittgurt und einer Auftriebskraft von 150 N. Das Wartungsintervall war eingehalten. Alle Rettungswesten wurden durch den Schiffsbetreiber mit dem Namen der Yacht und einer fortlaufenden Nummer bezeichnet. Das ermöglicht, dass jeder Person an Bord eine persönliche Rettungsweste zugewiesen werden kann, die zu Beginn des Törns auf die individuellen Körpermaße angepasst wird (Umfang der Weste und Länge des Schrittgurtes).

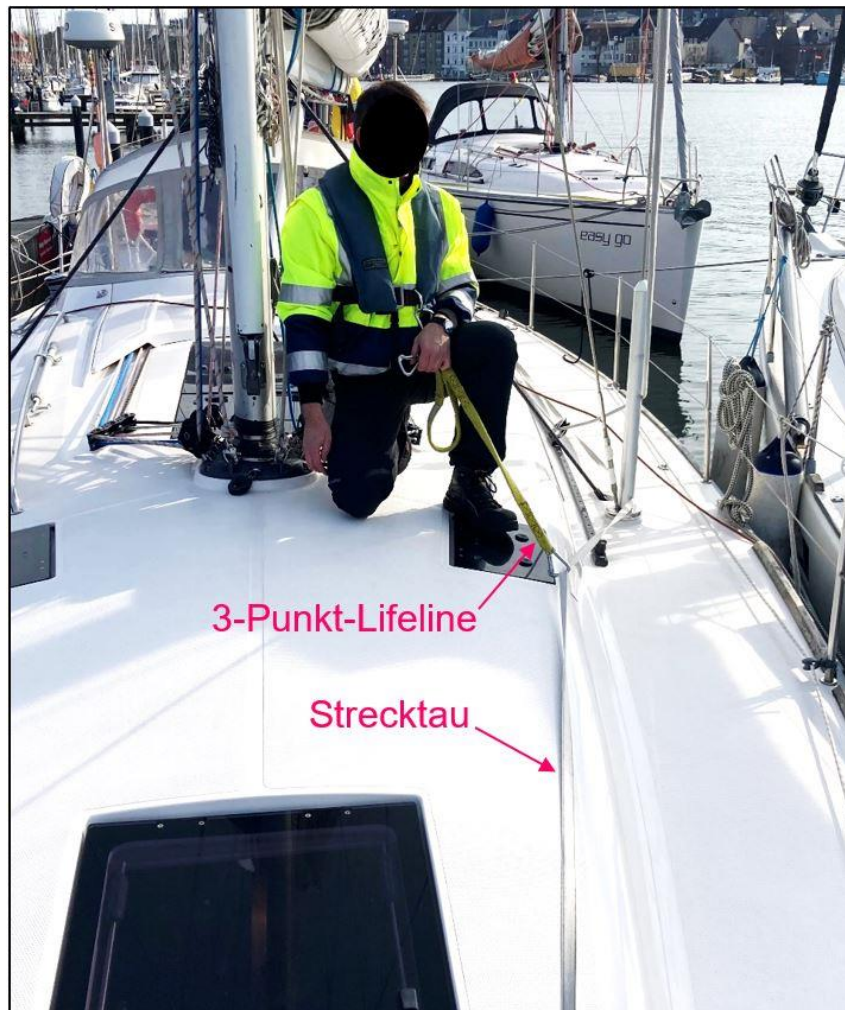
Abbildung 21: Nutzung der schiffseigenen Rettungsweste mit Lifeline⁸⁷

An Bord der SPEEDY GO waren zum Unfallzeitpunkt Strecktaue aus Gurtband an Deck ausgebracht, die die Eigensicherung mittels Lifeline ermöglichen. Der Sturz über die Reling kann durch die Strecktaue an Deck wahrscheinlich nicht verhindert werden, da diese ungekreuzt im Gangbord verlaufen und daher bei Belastung die Lose aus dem System gezogen wird. Unmittelbar am Mast gibt es mehrere weitere Möglichkeiten, sich mit dem Karabiner der Lifeline zu sichern, ohne dass das Risiko besteht, bei einem Gleichgewichtsverlust über Bord zu fallen.

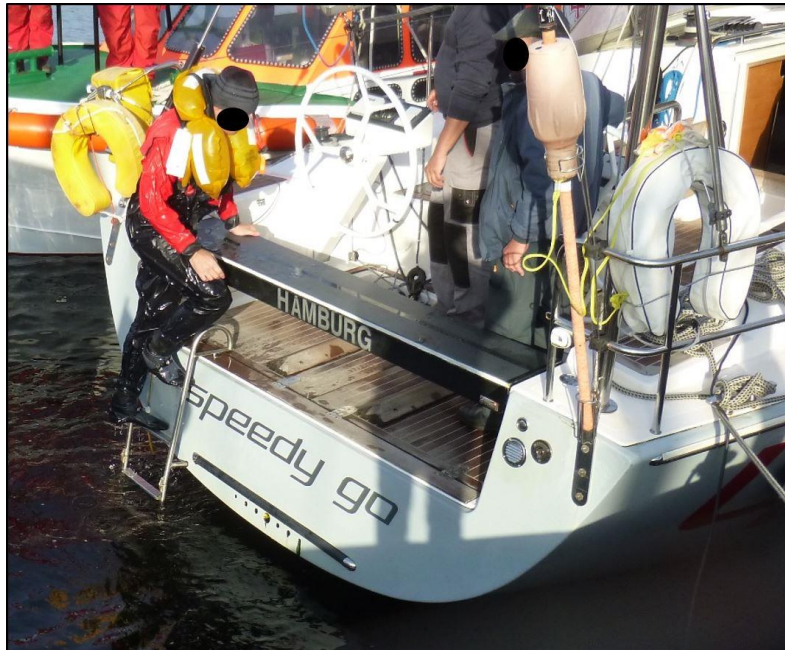
Abbildung 31: Versuch Nr. 1¹¹⁶

- Benutzung der (nachgebauten) **Badeleiter**
 - mit bordeigener 150 N Rettungsweste und installierter achterer Sitzbank,

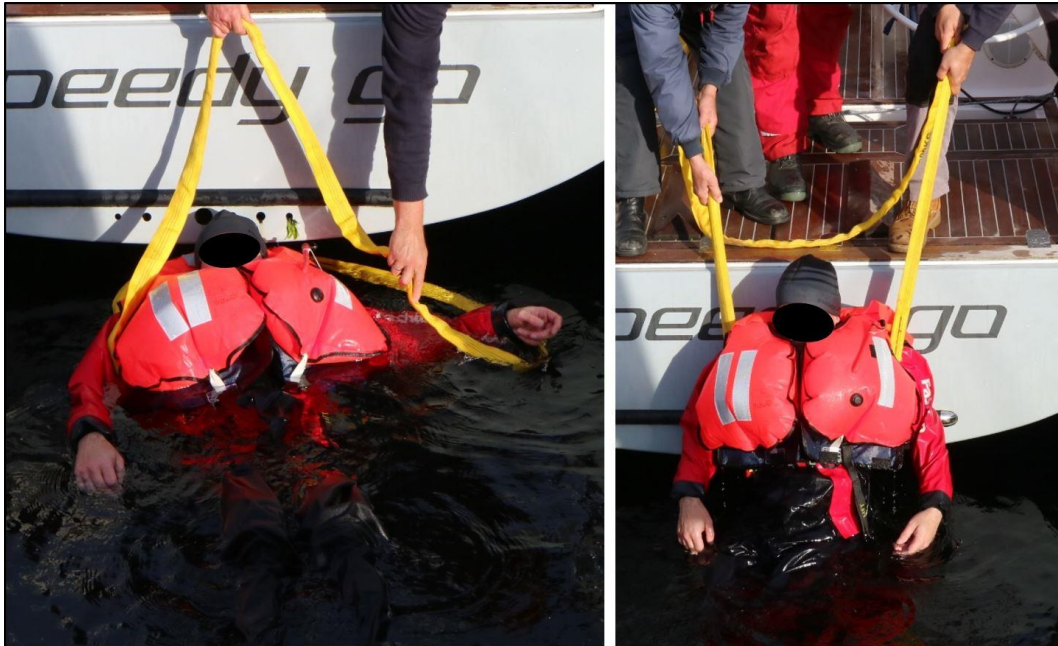
Abbildung 36: Versuch Nr. 6¹²²

- Hochholen mittels **Rundschlinge**,
