## **Untersuchungsbericht 236/20**

### **Schwerer Seeunfall**

#### **Brand im Spülluftkanal der Hauptmaschine an Bord der EBBA MAERSK am 29. Juli 2020**

25. Mai 2023

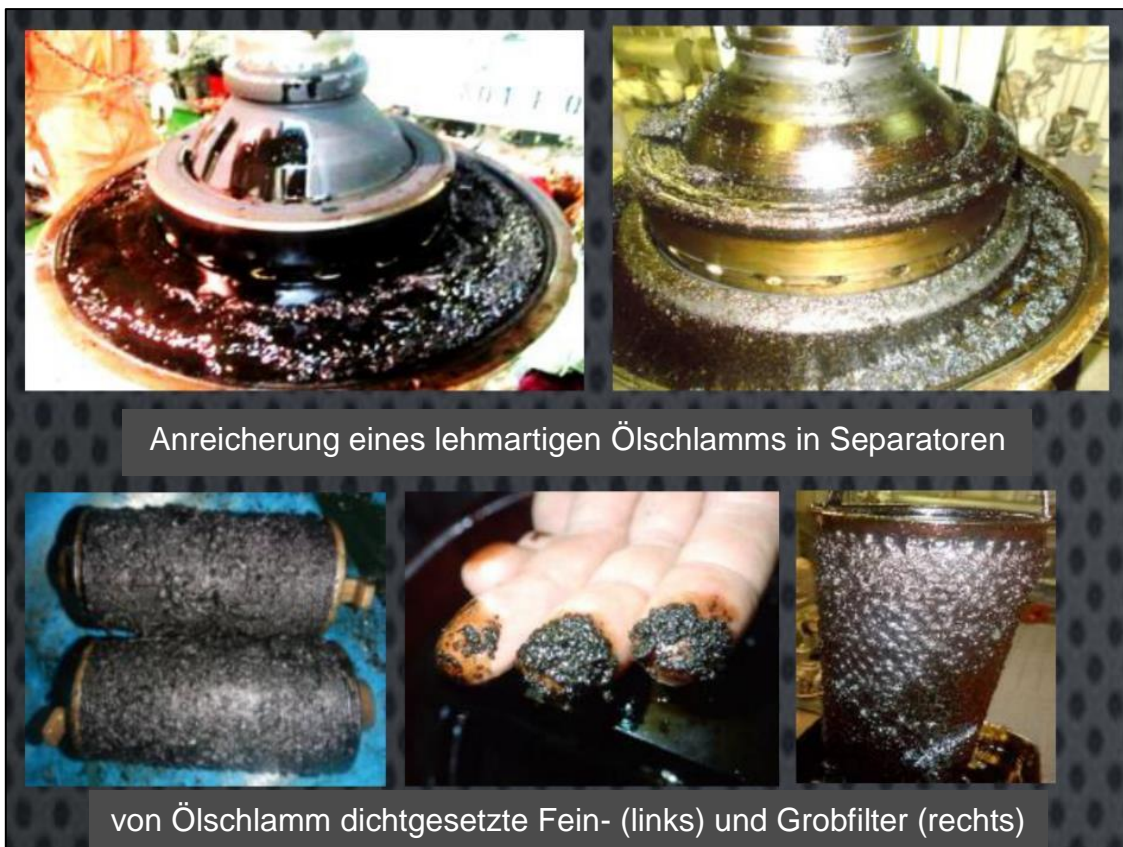
Abbildung 13: Ölschlamm in Separatoren und Filtern nach Kraftstoffmischung<sup>48</sup>  
(ausgefallene Asphaltene)

Befanden die Asphaltentpartikel sich vorher einzeln und in Schwebelage in dem „stabilen“, also homogenen und fließfähigen Schweröl, ballen die polarisierten Partikel sich nun zusammen. Das Ergebnis ist, dass mindestens eine der Schweröle zerfällt in seine leichteren Komponenten einerseits und eine dicke, feste, teerartige, teilweise als „lehmartig“<sup>48</sup> beschriebene Masse (Ölschlamm, engl. „sludge“) andererseits, die sich in Tanks absetzt und Separatoren, Filter, Setz- und Tagestanks sowie Kraftstoffleitungen zusetzt. Das Schweröl ist „instabil“ geworden (siehe Abbildung 13). Im schlimmsten Fall kann dies zu einem scheinbar plötzlichen Ausfall der Antriebsmaschinenanlage führen.

Führt die Mischung zweier Schweröle zu einer derartigen Instabilität auf mindestens einer Seite, spricht man von einer „Inkompatibilität“ der beiden vorher stabilen Kraftstoffe. Ein Mischungsverhältnis zu gleichen Teilen (1:1) gilt als das kritischste mit dem größten Risiko für eine Inkompatibilität, ebenso ganz grundsätzlich die Mischung eines herkömmlichen Schweröls (reich an Aromaten) mit einem leichten Kraftstoff (reich an paraffinischen Bestandteilen).

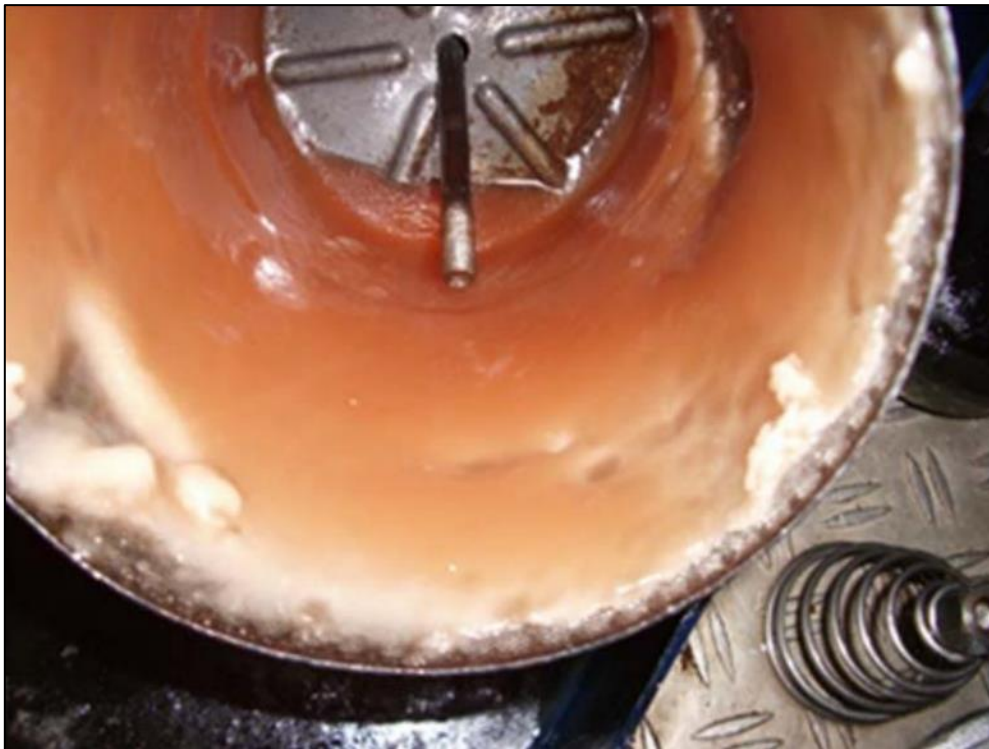
Abbildung 15: Mit erstarrtem Wachs dichtgesetzter Filter<sup>57</sup>

Die Zugabe von Paraffinwachs (das den hohen Anteil paraffinischer Kohlenwasserstoffe bedingt) zu schwefelarmen, schweren Kraftstoffen, um deren Viskosität an diejenige schwerer Kraftstoffe anzugleichen, führt zu ganz eigenen Problemen. Paraffinwachs beginnt bereits ca. 15 °C oberhalb des Pour Point eines Kraftstoffs auszukristallisieren und einem leichteren Kraftstoff eine Trübung zu verleihen (also deutlich vor Erreichen des Pour Points bei Abkühlung). Diese Temperatur nennt man „Kristallisationspunkt“ (engl. „Cloud Point“; „clouding“ = Trübung). Die etwas niedrigere Temperatur, bei der ein genormter Filter gerade noch durchlässig ist für diesen trüben paraffinischen Kraftstoff, nennt man „Filtrierbarkeitsgrenze“ (engl. „Cold Filter Plugging Point“).

All diese Temperaturen hängen zusammen und geben einen Hinweis darauf, auf welcher Temperatur ein Kraftstoff mindestens in den Lagertanks gehalten werden muss, ohne dass sich Wachs bildet. Die ISO 8217 fordert diese Angaben jedoch nicht für Rückstandskraftstoffe, unter die die schwefelarmen Schweröle im Rahmen dieser Norm fallen, sondern lediglich für Destillatkraftstoffe. Die Lagertemperatur kann für paraffinische, schwere Kraftstoffe z. B. eine höhere sein als diejenige, die bei herkömmlichem Schweröl ausreichen würde, um dessen Viskosität oberhalb der Pumpfähigkeitsgrenze zu halten (s. o.). Mitunter muss durch Probieren herausgefunden werden, bei welcher Temperatur ein schwefelarmes Schweröl lagerfähig bleibt, ohne dass Wachs auskristallisiert, oder es wird für diese Kraftstoffe

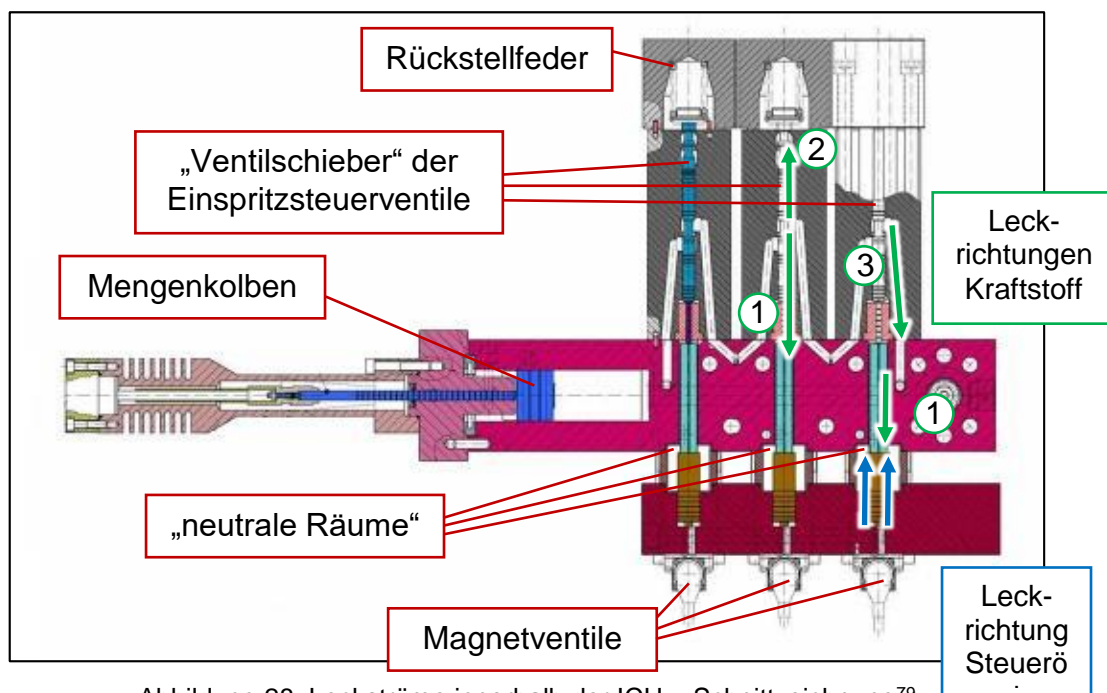
Abbildung 28: Leckströme innerhalb der ICU – Schnitzzeichnung<sup>79</sup>

der nur dazu dient, Platz vorzuhalten für die Bewegung der Ventile, und normalerweise nicht mit Flüssigkeit gefüllt ist. Über die angrenzenden Dichtflächen kann es jedoch eine geringe, ungewollte Leckrate von Steueröl (also Schmieröl) in den neutralen Raum geben (Abbildung 28, blau eingezeichnet), die laut WinGD unter normalen Umständen aber „gut hinnehmbar“ sei.

Ebenfalls findet bei verschlissenen (also vergrößerten) Dichtspalten durch die Sitze (also Führungen) der sog. „Ventilschieber“<sup>77</sup> eine gewisse Leckage von Kraftstoff in die neutralen Räume hinein statt (grün eingezeichnet, Leckstrom 1). Diese ist gewollt und gewünscht, weil der Kraftstoff schmiert und kühlt (selbst bei den herrschenden Kraftstofftemperaturen). Es kann zu Ablagerungen kommen, wenn Steueröl hier auf deutlich heißeren Kraftstoff trifft und thermisch zersetzt wird, vor allem, wenn der für die Abfuhr der Leckagen vorgesehene Ablauf verstopft ist.<sup>78</sup>

Ebenfalls von den Schiebersitzen aus gibt es bei Undichtigkeit einen ungewollten Kraftstoffleckstrom in den sog. „Federraum“ hinein, in dem die Rückstellfeder sich befindet (Leckstrom 2). Ein weiterer ungewollter Leckstrom liegt in diesem Fall im Bereich der „Querströmung“ vor, die vom Mengenkolben kommend in Richtung Einspritzventil geht (Leckstrom 3, siehe auch Abbildung 21 bis Abbildung 27). Diese Leckage ist offenbar „im hohen Maße viskositätsabhängig“, also bei der Verwendung leichter Kraftstoffe besonders stark erhöht, und kann die Einspritzventile erreichen.<sup>78</sup>

Wie bereits erwähnt, ist Kalziumkarbonat ein Schmierölrückstand, der sich aus der Neutralisationsreserve eines Schmieröls bildet, die dort in Form von Kalziumhydroxid vorliegt. Ein Großdiesel hat zwei Schmierölkreisläufe, einmal das sog. „Umlauföl“, das den Trieb schmiert, und einmal das „Zylinderöl“, das die Kolben schmiert und in Richtung der Abgase abdichtet. Im Umlauföl sind die basischen Bestandteile gering, meist hat es etwa TBN 5, im Vergleich zum Zylinderschmieröl, das aufgrund des direkten Kontakts mit den Abgasen, die Schwefelsäure enthalten können, ca. TBN 80 oder höher aufweist. Als Steueröl wird Umlauföl verwendet, das einen geschlossenen Kreislauf bildet, durch die niedrige TBN preiswerter ist und nicht ständig dem verwendeten Kraftstoff angepasst werden muss. Dennoch enthält auch Umlauföl geringe Anteile von Kalziumhydroxid. Und es kann wie beschrieben zu einem Leckstrom von Steueröl in den neutralen Raum der Einspritzsteuerventile der ICU kommen (siehe Kapitel 3.2.4.4, besonders Abbildung 28).

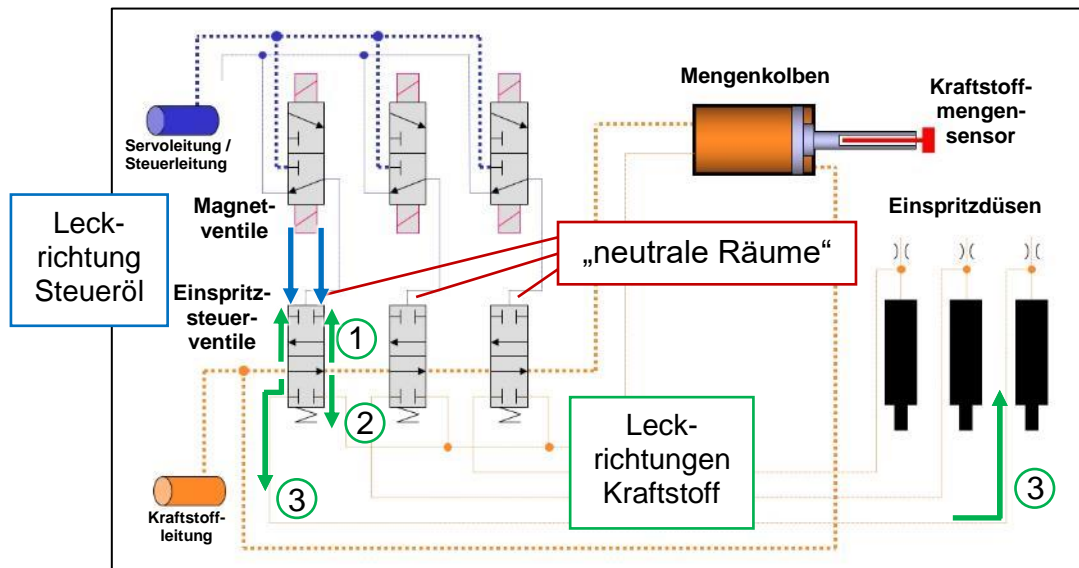
Abbildung 29: Leckströme innerhalb der ICU – Hydraulikschaubild

Dies sei darin begründet, dass auch, wenn die betroffene ICU nicht angesteuert werde, Kraftstoff in geringen, aber stetigen Mengen durch undichte Dichtflächen in Richtung Einspritzdüse transportiert und dort ggf. unkontrolliert (oder sogar durchgehend) eingespritzt werde (siehe Kapitel 3.2.4.4).

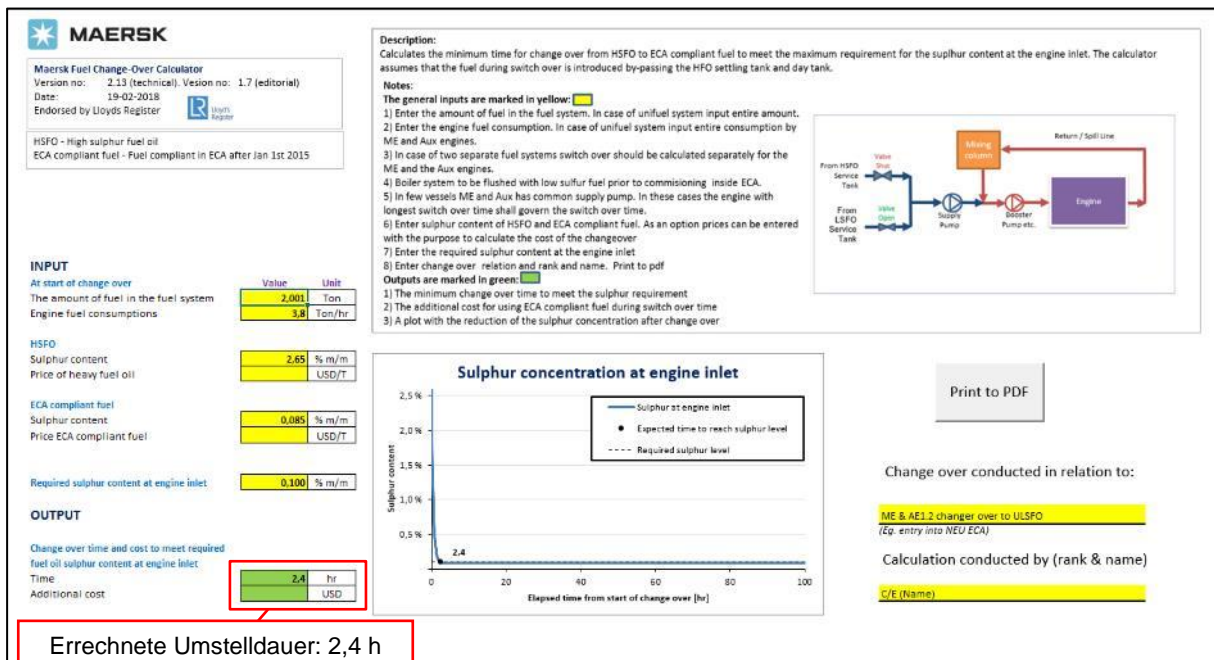
Abbildung 31: Kalkulationstabelle der EBBA MAERSK für Kraftstoffumstellung<sup>84</sup>

Die Berechnung der Umstelldauer von HFO auf VLSCO erfolgte mit einer einfachen aber effektiven Excel-Kalkulationstabelle, die außerdem den Text der dazugehörigen ISM-Verfahrensanleitung enthielt, siehe Abbildung 31. Hier werden die Schwefelgehalte der beiden Kraftstoffe eingegeben (und optional auch deren Kosten – zur Berechnung der durch die Umstellung ggf. entstehenden Mehrkosten – in US-Dollar pro Tonne). Unter Berücksichtigung der thermischen Notwendigkeiten wird daraus die Umstelldauer (und optional die Mehrausgaben) errechnet.

Die errechnete Umstelldauer von 2,4 h (2 Stunden 24 Minuten, siehe Abbildung 31) wurde am Unfalltag eingehalten, sogar ein wenig überschritten, was in diesem Fall vorteilhaft ist (siehe Unfallhergang, Kapitel 3.1.1: Beginn des Umstellvorgangs ca. 01:50 Uhr, Ende 03:27 Uhr, entspricht 2 Stunden 37 Minuten, also 2,62 h).

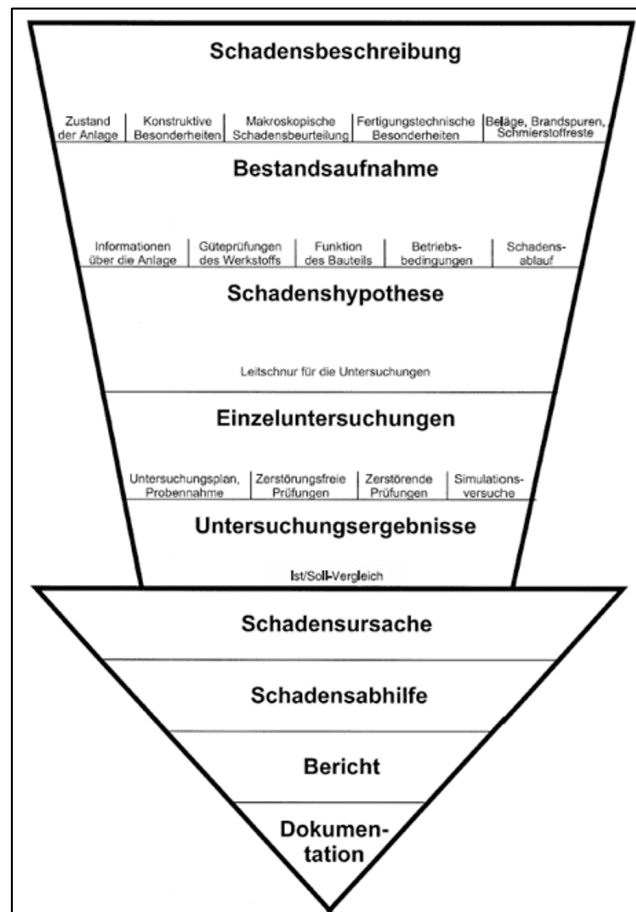
Abbildung 37: Grafik: Schadensanalyse nach VDI 3822<sup>95</sup>

Zu beiden Hypothesen wurden eingehende Recherchen durchgeführt. Letztendlich kam er zu dem Ergebnis, dass in diesem Fall eine Kraftstoffunverträglichkeit ausgeschlossen werden könne und das Problem eines der ICUs gewesen sein müsse.
