## **Untersuchungsbericht 300/21**

### **Sehr schwerer Seeunfall**

**Brand im Maschinenraum des Fischkutters FREYJA  
mit anschließendem Untergang  
im Schleswig-Holsteinischen Wattenmeer  
in der Nacht vom 17. auf den 18. September 2021**

15. März 2023

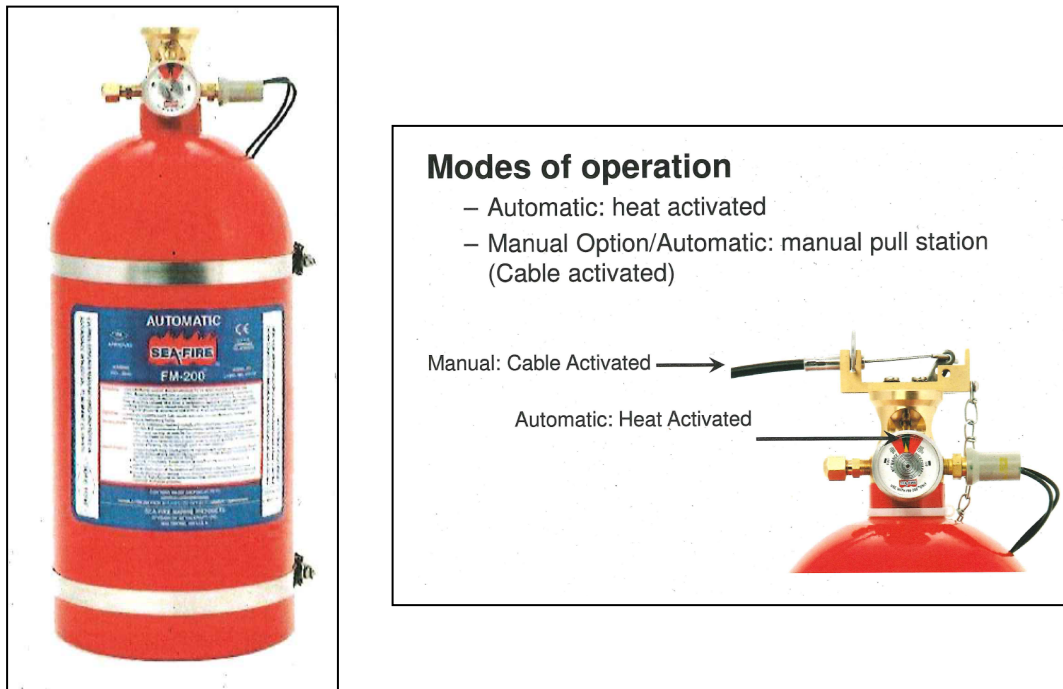
Sie bestand aus einem gemäß Herstellervorgabe vertikal zu montierenden Gasdruckbehälter, einem Manometer und einer Auslösevorrichtung. Letztere wird bei dem fraglichen Anlagentyp automatisch (bei Erreichen einer Auslösetemperatur von 79°C am Auslöseventil) aktiviert. Alternativ war es möglich, die Feuerlöschanlage manuell (via Bowdenzug) in Betrieb zu nehmen (vgl. unten **Abb. 5**). Der hierfür erforderliche Bedienhebel zum Betätigen des Bowdenzuges war auf der FREYJA im Vorraum zum Niedergang<sup>13</sup> in den Maschinenraum montiert.

Die Modellvariante FD1050 verfügt laut Herstellerangaben über einen Gasdruckbehälter mit einem Durchmesser von 25,4 cm und einer Höhe von 66,0 cm. Die Menge des darin befindlichen Löschmittels reicht für die Brandbekämpfung in Räumen mit einem Volumen von bis zu 32,6 qm. Als Löschmittel kommt das synthetische Löschgas Heptafluorpropan<sup>14</sup> zum Einsatz.

Abbildung 5: Feuerlöschanlage Typ FM 200<sup>15</sup>

Sowohl der Kapitän des Kutters als auch der Decksmann haben in ihren Befragungen nach dem Unfall angegeben, dass der Kapitän unmittelbar nach dem Entdecken des Brandes die manuelle Auslösevorrichtung der Löschanlage bedient habe. Der fragliche Bedienplatz ist jedoch mangels einer diesbezüglichen herstellereitigen Konzeption nicht mit einer Anzeige ausgestattet, die darüber Auskunft gibt, ob die Aktivierung der Anlage tatsächlich erfolgreich war. Der Kapitän hat auch keine Geräusche vernommen oder in sonstiger Weise bemerkt, ob seine Betätigung des Auslösehebels tatsächlich zu einer Aktivierung der Feuerlöschanlage geführt hat oder nicht. Nach Auskunft des in Deutschland tätigen Vertreters des Herstellers der Anlage ist das Geräusch des ausströmenden Gases allerdings so laut, dass der Kapitän des Kutters es „mit Sicherheit“ gehört hätte.

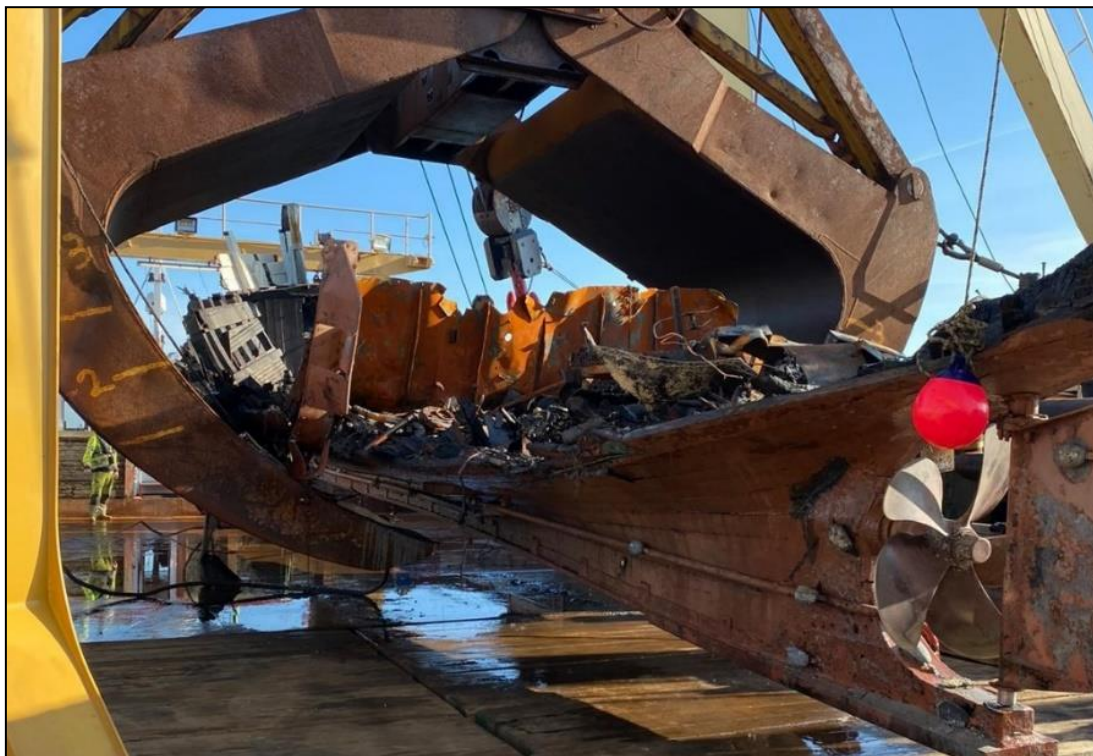
Auf Grund der Tatsache, dass der hölzerne Kutter mit einer beträchtlichen Menge Kraftstoff an Bord (ca. 3000 Liter Diesel) etwa fünf Stunden im Vollbrand gestanden hatte, bevor er fast vollständig im Wasser versank, handelte es sich bei dem Wrack nicht mehr um ein mit vertretbarem Aufwand zu bergendes homogenes Objekt. Die durch den Brand weitgehend zerstörte FREYJA konnte daher nicht „in einem Stück“ aus dem Wasser gehoben werden. Stattdessen wurden einzelne im Zuge der Bergung demontierte Wrackbestandteile (bspw. der Hilfsdiesel) mit dem für die Bergung eingesetzten Schwimmkran ENAK auf dem Arbeitsschiff SANDSHÖRN abgesetzt. Das größte noch zusammenhängende Wrackteil des Kutters war dessen Rumpf- und Bodenfläche. Die fragliche Sektion wurde mit dem Greifer des Schwimmkrans ENAK aus dem Wasser gehoben und auf dem Arbeitsschiff CATJAN abgelegt (vgl. unten **Abb. 8**).

Abbildung 8: Ablegen des Rumpfes der FREYJA durch ENAK auf der CATJAN

Die CATJAN erreichte am Nachmittag des 10. Oktober 2021 den Hafen Husum und machte dort an einem Liegeplatz fest. Das Untersucherteam der BSU besichtigte am 11. Oktober 2021 die auf der CATJAN abgelegten Reste des Rumpfes der FREYJA.
