Bundesstelle für Seeunfalluntersuchung
Federal Bureau of Maritime Casualty Investigation

Untersuchungsbericht 343/22

Schwerer Seeunfall

**Anfahrung der Alten Kattwykbrücke
durch FAIRPLAY 82
am 21. Juli 2022**

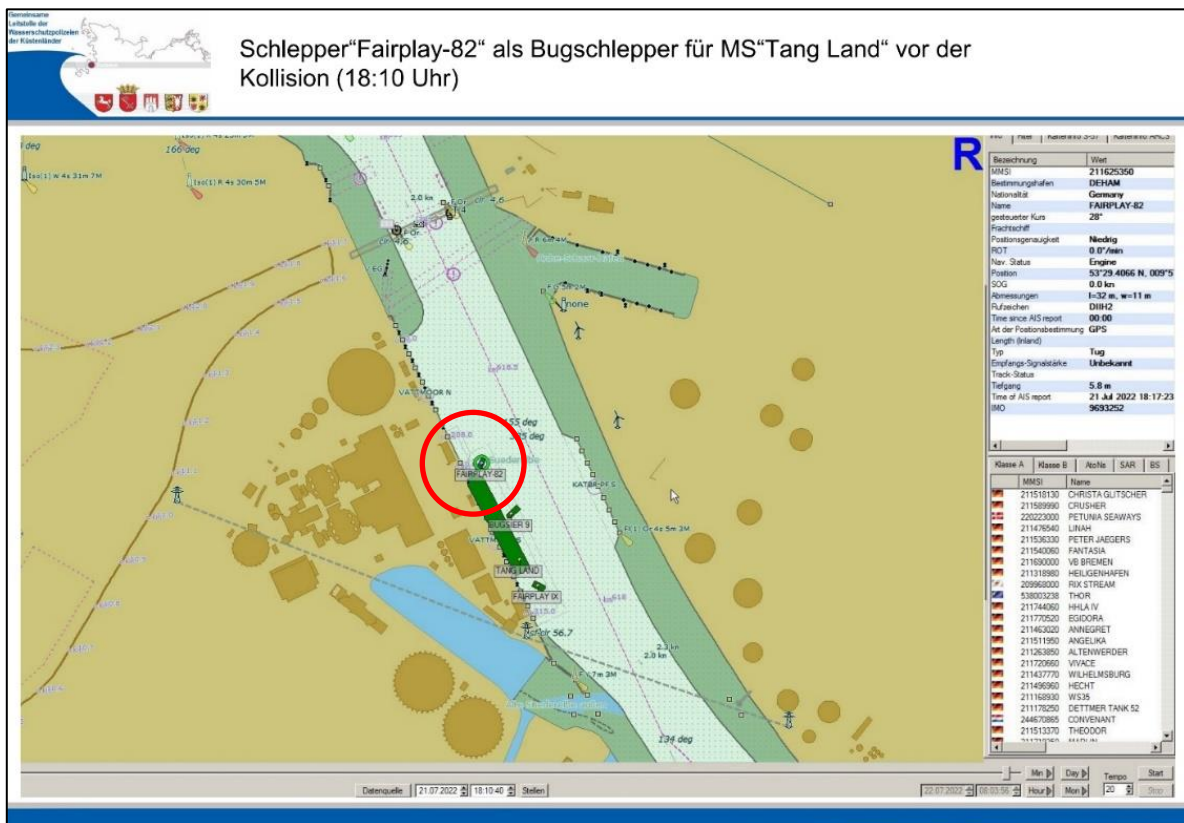
Abbildung 5: Fahrtverlauf um 18:10 Uhr⁸

Gegen 18:10 Uhr war das Anlegemanöver der TANG LANG für den Schlepper FAIRPLAY 82 beendet und er verließ den Liegeplatz gegen 18:14 Uhr um in Richtung Kattwykbrücke zu fahren. Abbildung 6 zeigt, wie der Schlepper mit zunehmender Geschwindigkeit auf die Brücke zufährt.

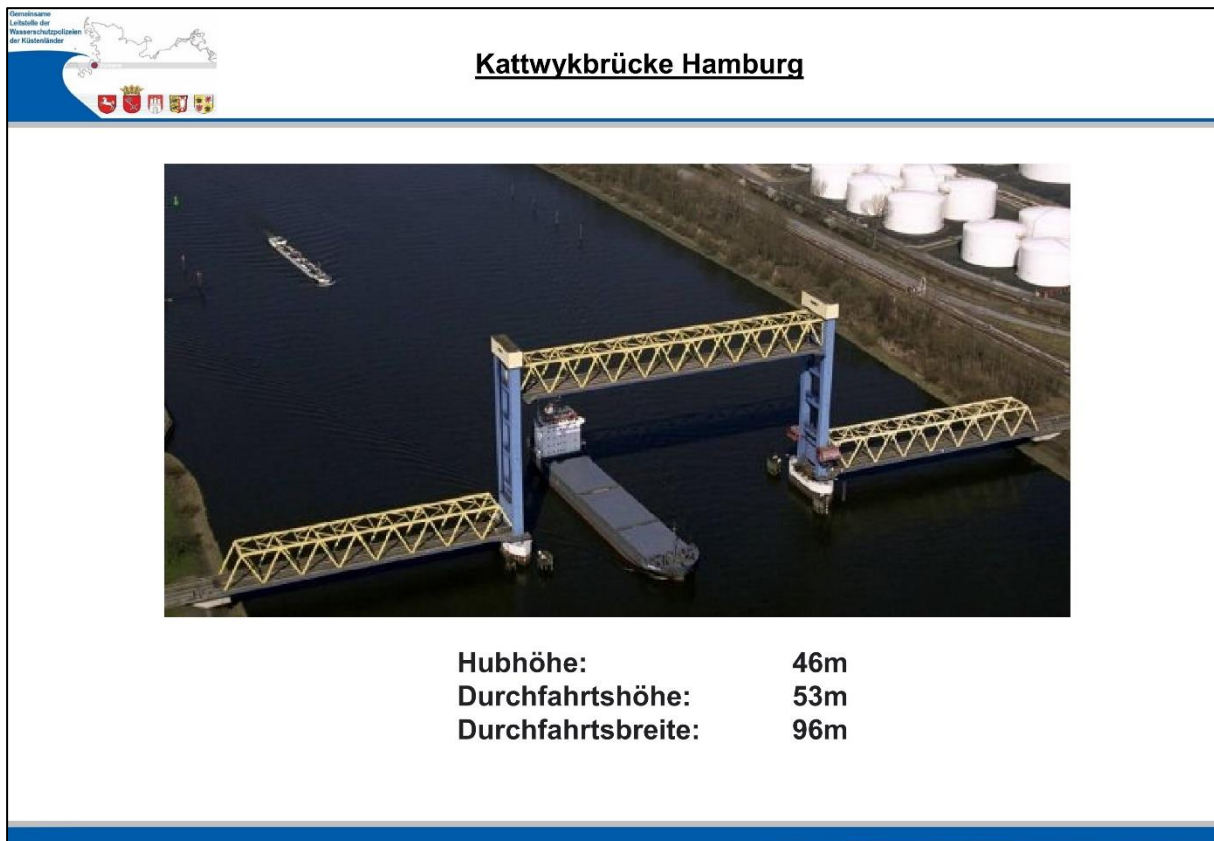
Abbildung 16: schematische Darstellung der angefahrenen alten Kattwykbrücke²⁰

Die Kattwykbrücke(n) sind zwei Hubbrücken im Hamburger Hafen über die Süderelbe. Die Brücken verbinden Moorburg mit der östlich gelegenen Kattwyk-Halbinsel, die zur Elbinsel Hohe Schaar bzw. Wilhelmsburg gehört. Die ältere, 290 Meter lange Brücke war ursprünglich eine kombinierte Eisenbahn- und Straßenbrücke, wird aber seit September 2020 nur noch als Straßenbrücke genutzt. Diese Kattwykbrücke wurde am 21. März 1973 eingeweiht und war mit den 70 Meter hohen Endportalen, einer Hubhöhe von 46 Metern, Durchfahrtshöhe von 53 und Durchfahrtsbreite von 96 Metern die größte Hubbrücke Deutschlands. Zum Zeitpunkt ihrer Erbauung war sie die weltweit größte Hubbrücke. Die 2020 neu eröffnete neue Kattwyk-Bahnbrücke ist nun Deutschlands größte Hubbrücke, zudem mit einer Spannweite von 130,85 m Europas längste Hubbrücke.¹⁹
