Untersuchungszwischenbericht 459/15

**Schwerer Seeunfall**

**Kollision auf der Unterelbe  
zwischen MS EENDRACHT und  
MS TRANSCAPRICORN  
am 26. November 2015**

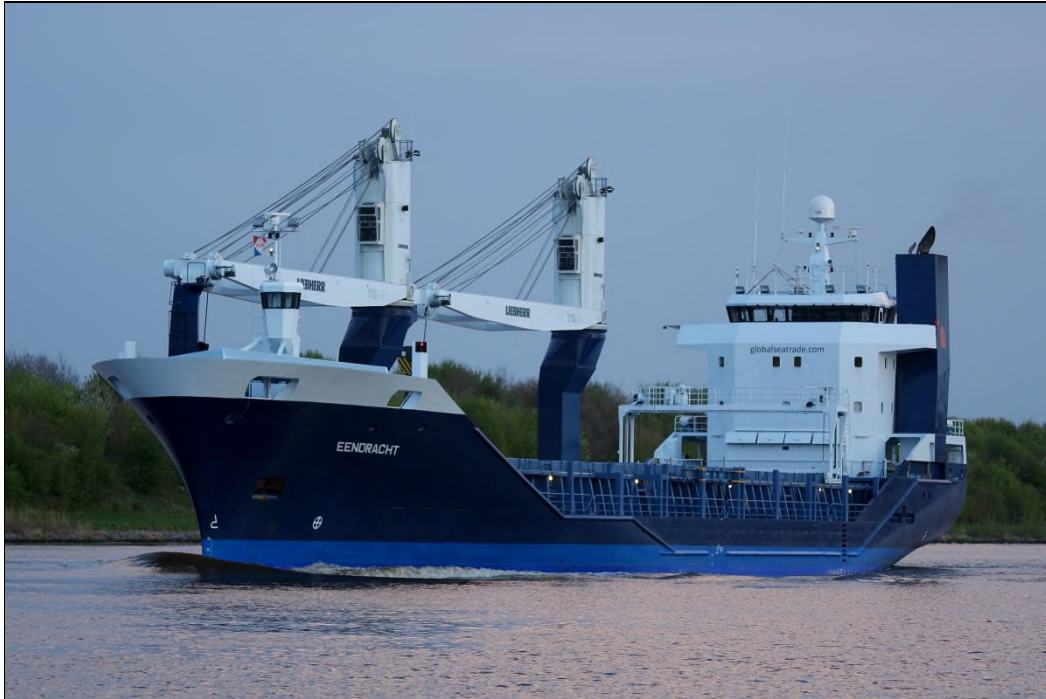
Abbildung 1: Schiffsfoto EENDRACHT

Schiffsname:	EENDRACHT
Schiffstyp:	Stückgutschiff
Nationalität/Flagge:	Niederlande
Heimathafen:	Urk
IMO-Nummer:	9512783
Unterscheidungssignal:	PBMS
Reederei:	Global Seatrade CV
Baujahr:	2009
Bauwerft/Baunummer:	Partner Shipyard, Szczecin
Klassifikationsgesellschaft:	Bureau Veritas
Länge ü.a.:	105,0 m
Breite ü.a.:	15,6 m
Bruttoraumzahl:	2981
Tragfähigkeit:	3394 t
Tiefgang maximal:	5,8 m
Maschinenleistung:	3680 kW
Hauptmaschine:	Wartsila 8L32
Geschwindigkeit:	18,0 kn
Werkstoff des Schiffskörpers:	Stahl
Schiffskörperkonstruktion:	Doppelboden

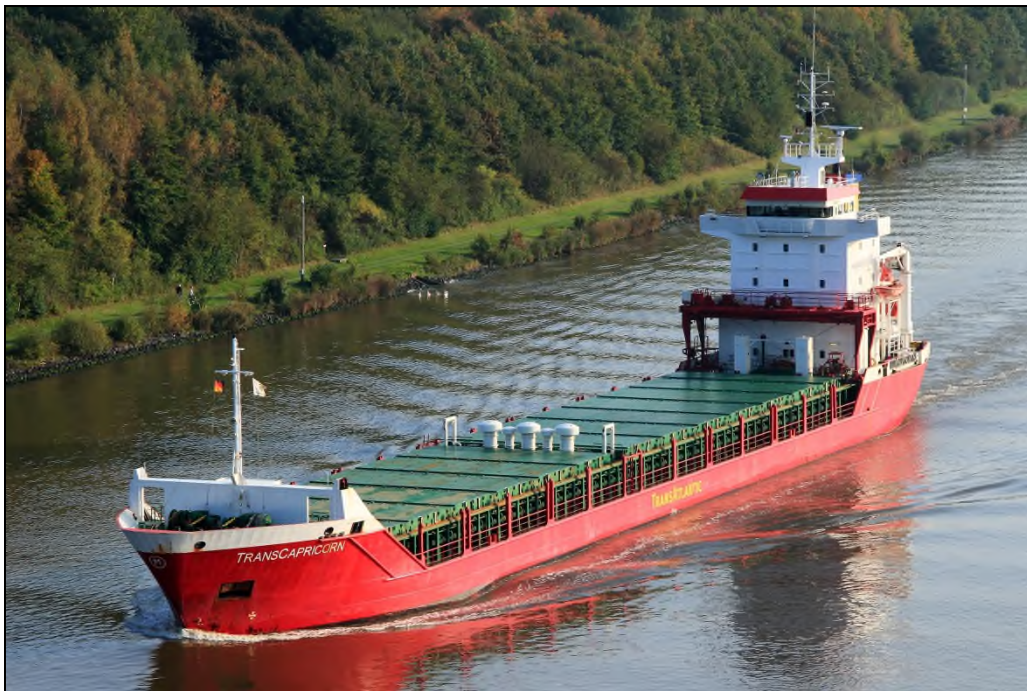
Abbildung 2: Schiffsfoto TRANSCAPRICORN

Schiffsname:	TRANSCAPRICORN
Schiffstyp:	Stückgutschiff
Nationalität/Flagge:	Gibraltar
Heimathafen:	Gibraltar
IMO-Nummer:	9187928
Unterscheidungssignal:	ZDNJ4
Reederei:	Transatlantic Rederi AB
Baujahr:	2000
Bauwerft/Baunummer:	Bodewes Shipyards, Hoogezand, 588
Klassifikationsgesellschaft:	Bureau Veritas
Länge ü.a.:	118,5 m
Breite ü.a.:	6,3m
Bruttoraumzahl:	4871
Tragfähigkeit:	6663t
Tiefgang maximal:	6,3 m
Maschinenleistung:	3840 kW
Hauptmaschine:	MaK 8M32
Geschwindigkeit:	14,0 kn
Werkstoff des Schiffskörpers:	Stahl
Schiffskörperkonstruktion:	Doppelboden

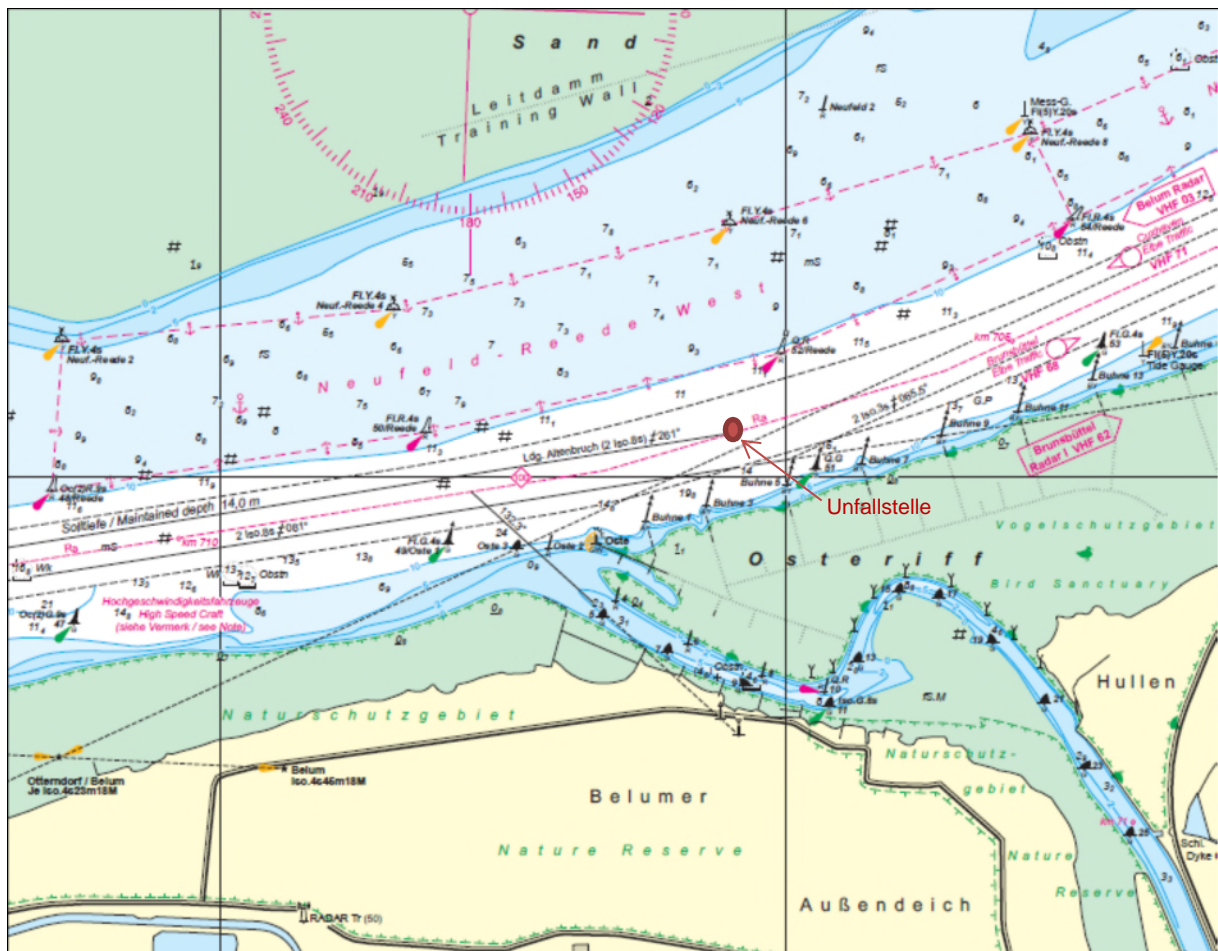
Abbildung 3: Seekarte

Art des Seeunfalls: Datum/Uhrzeit: Ort: Breite/Länge: Fahrtabschnitt:	Schwerer Seeunfall, Kollision 26.11.2015 05:28 Uhr Unterelbe, Ostemündung $\varphi 53^{\circ}51,1'N \ \lambda 008^{\circ}59,8'E$ Revierfahrt
Platz an Bord: Menschlicher Faktor:	Vorschiffe Ja, menschlicher Fehler
Folgen (für Mensch, Schiff, Ladung und Umwelt sowie sonstige Folgen):	Stranden der TRANSCAPRICORN, keine Personenschäden, Blechschäden kein Schadstoffaustritt

Ausschnitt aus Seekarte 46, BSH

Am 26.11.2015 um 05:28 MEZ kollidierte die unter niederländischer Flagge elbabwärts fahrende EENDRACHT bei hoher Geschwindigkeit mit der unter Gibraltar Flagge elbaufwärts fahrenden TRANSCAPRICORN bei Tonne 51 vor der Ostemündung. Durch eine schlagartige Kursänderung der EENDRACHT nach Backbord überquerte sie die Fahrwassermittelpunkt und fuhr der TRANSCAPRICORN vor den Bug, so dass eine Kollision unausweichlich war. Durch die Ruder- und Maschinenmanöver beider Fahrzeuge konnte ein stumpfer Kollisionswinkel vermieden und größere Schäden abgewendet werden. Beide Fahrzeuge schrammten aneinander vorbei. Dabei lief die TRANSCAPRICORN im Watt auf Grund und musste mit Schlepperhilfe freigezogen werden, während die EENDRACHT flott blieb. Es gab keine Verletzten und es traten keine Schadstoffe aus.
