Untersuchungszwischenbericht
zu dem Untersuchungsbericht 44/16

Sehr schwerer Seeunfall

**Untergang des Fischkutters CONDOR am
6. Februar 2016 ca. 3,5 sm östlich der
Ostseeinsel Fehmarn**

6. Februar 2017

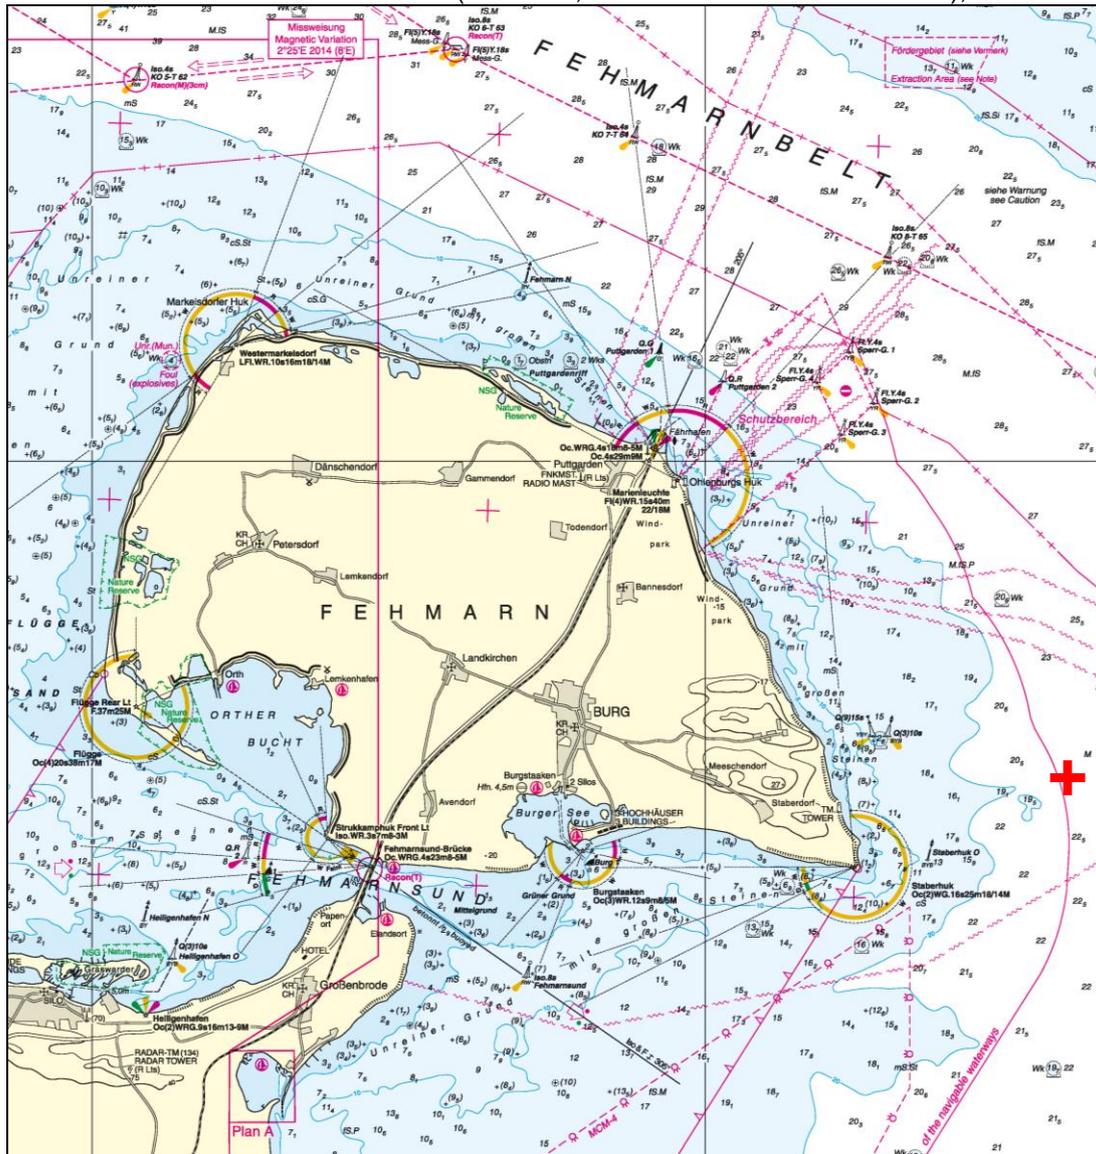
Abbildung 2: Unfallort

Ausschnitt aus Seekarte Nr. 36 (INT 1352; Travemünde bis Gedser Odde), BSH
