## **Untersuchungszwischenbericht 282/20**

### **Schwerer Seeunfall**

#### **Auflaufen der RUBINA nach Versagen der Ruderanlage auf der Weser am 27. August 2020**

26. August 2021

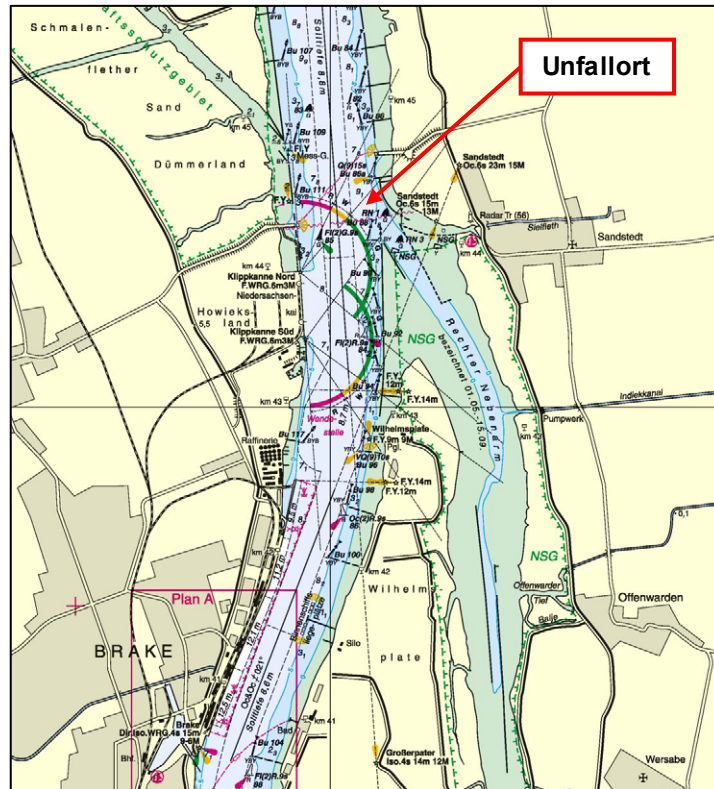
Abbildung 2: Unfallort

## Ausschnitt aus Seekarte INT 1458

Art des Seeunfalls: SU / Ausfall der Ruderanlage  
Datum/Uhrzeit: 28.08.2020 22:15 Uhr  
Ort: Weser, in der Einfahrt des rechten Nebenarms (km 44)  
Breite/Länge:  $\varphi = 53^\circ 21,7' \text{ N}$   $\lambda = 008^\circ 30,2' \text{ E}$   
Fahrabschnitt: Revierfahrt (nordgehend)  
Folgen:
